Skladba konstrukce zemního tělesa

III/0064 Hostivice – ul. Litovická

PROTOKOL TLOUŠTKY JÁDROVÝCH VÝVRTŮ

Název akce: Silnice III/0064 - Hostivice, ul. Litovická

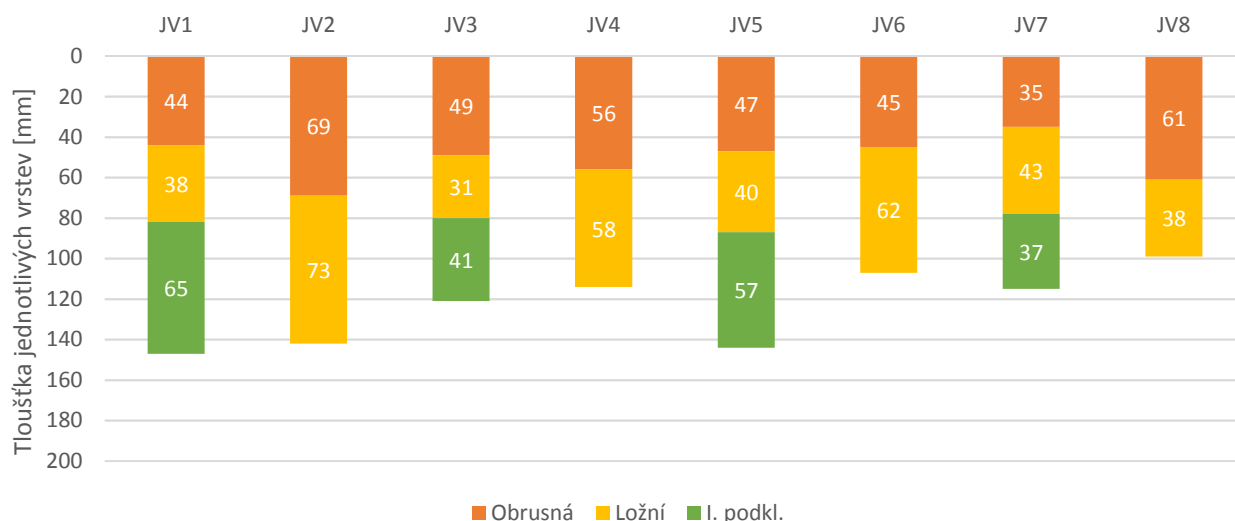
Jádrový vývrt	Asfaltové souvrství [mm], dle ČSN EN 12697-36, čl. 4.1											Celkem	Podklad
	Nátěr	Obrusná	Ložní	I. podkl.	II. podkl.	III. podkl.	IV. podkl.	V. podkl.	VI. podkl.	VII. podkl.			
JV1		44	38	65								147	ŠD
JV2		69	73									142	ŠD
JV3		49	31	41								121	ŠD
JV4		56	58									114	ŠD
JV5		47	40	57								144	ŠD
JV6		45	62									107	PM
JV7		35	43	37								115	PM
JV8		61	38									99	ŠD

Min.		35	31	37								99	
Max.		69	73	65								147	
Prům.		51	48	50								124	
S		10	14	11								17	
Var. koef.		19,8%	28,6%	22,9%								14%

JV1	0,092 km od úsek. uzlu 1223A038 → 1223A182 na III/0064 v Hostivicích, L	160 cm od levého kraje kom.
JV2	0,317 km od úsek. uzlu 1223A038 → 1223A182 na III/0064 v Hostivicích, P	90 cm od pravého kraje kom.
JV3	0,469 km od úsek. uzlu 1223A038 → 1223A182 na III/0064 v Hostivicích, P	160 cm od pravého kraje kom.
JV4	0,625 km od úsek. uzlu 1223A038 → 1223A182 na III/0064 v Hostivicích, L	290 cm od levého kraje kom.
JV5	0,018 km od úsek. uzlu 1223A182 → 1223A247 na III/0064 v Hostivicích, P	220 cm od pravého kraje kom.
JV6	0,217 km od úsek. uzlu 1223A182 → 1223A247 na III/0064 v Hostivicích, L	155 cm od levého kraje kom.
JV7	0,444 km od úsek. uzlu 1223A182 → 1223A247 na III/0064 v Hostivicích, P	166 cm od pravého kraje kom.
JV8	0,657 km od úsek. uzlu 1223A182 → 1223A247 na III/0064 v Hostivicích, L	120 cm od levého kraje kom.

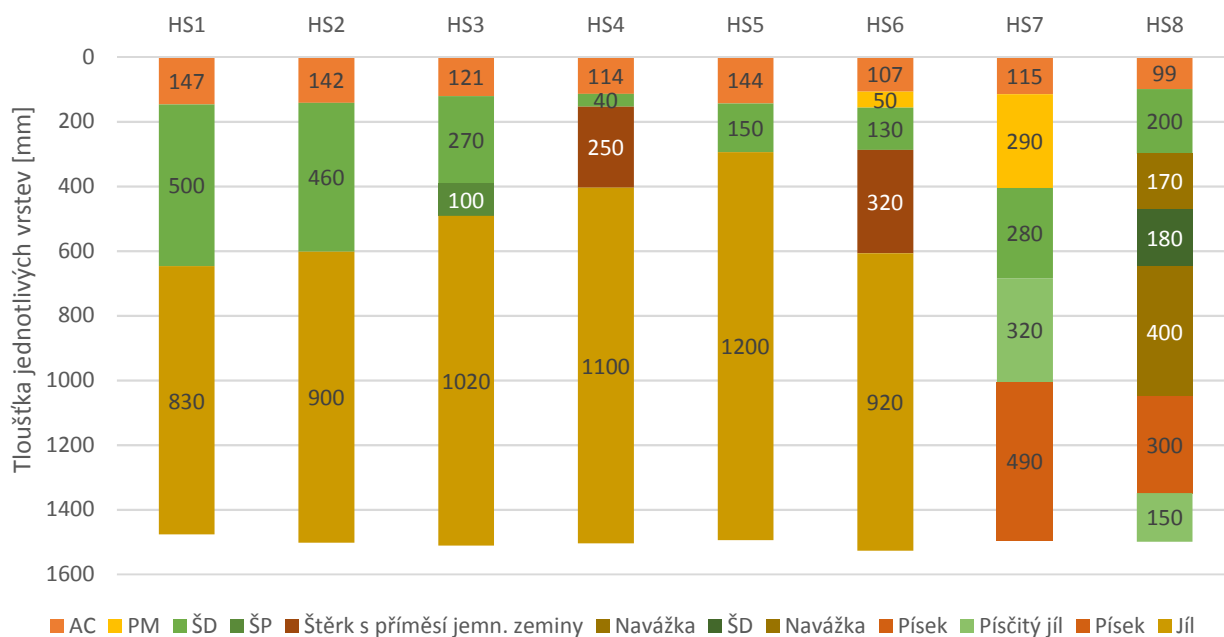
Hloubená sonda	HS1	HS2	HS3	HS4	HS5	HS6	HS7	HS8		
Konstrukční vrstva [mm]										
AC	147	142	121	114	144	107	115	99		
PM						50	290			
ŠD	500	460	270	40	150	130	280	200		
ŠP			100							
Štěrka s příměsí jemn. zeminy				250		320				
Navážka								170		
ŠD								180		
Navážka								400		
Písek								300		
Písčité jíl							320	150		
Písek							490			
Jíl	830	900	1020	1100	1200	920				
Celkem [mm]	1477	1502	1511	1504	1494	1527	1495	1499		
Příslušný jádrový vývrt	JV1	JV2	JV3	JV4	JV5	JV6	JV7	JV8		
Rozbor zeminy

HS1	0,092 km od úsek. uzlu 1223A038 → 1223A182 na III/0064 v Hostivicích, L	160 cm od levého kraje kom.
HS2	0,317 km od úsek. uzlu 1223A038 → 1223A182 na III/0064 v Hostivicích, P	90 cm od pravého kraje kom.
HS3	0,469 km od úsek. uzlu 1223A038 → 1223A182 na III/0064 v Hostivicích, P	160 cm od pravého kraje kom.
HS4	0,625 km od úsek. uzlu 1223A038 → 1223A182 na III/0064 v Hostivicích, L	290 cm od levého kraje kom.
HS5	0,018 km od úsek. uzlu 1223A182 → 1223A247 na III/0064 v Hostivicích, P	220 cm od pravého kraje kom.
HS6	0,217 km od úsek. uzlu 1223A182 → 1223A247 na III/0064 v Hostivicích, L	155 cm od levého kraje kom.
HS7	0,444 km od úsek. uzlu 1223A182 → 1223A247 na III/0064 v Hostivicích, P	166 cm od pravého kraje kom.
HS8	0,657 km od úsek. uzlu 1223A182 → 1223A247 na III/0064 v Hostivicích, L	120 cm od levého kraje kom.
