Kraj:	Středočeský	Čís.sm.obj.:	20-115/K1
Katastrální území:	Mšeno, Velký Újezd u Chorušic	Čís.akce:	20017
Akce:	II/273 Nebužely - Mšeno	Datum:	03/2021
		Formát:	-
		Měřítko:	-
Část:	Související dokumentace	Stupeň:	PDPS
Příloha:	Diagnostika vozovky	Číslo přílohy:	F4
			Číslo kopie:

ZPRÁVA Z DIAGNOSTICKÉHO PRŮZKUMU VOZOVKY

„II/273 Nebužely - Mšeno“

Objednatel zprávy:	4roads, a.s.
Sídlo objednatele:	Jugoslávských partyzánů 1426/7, 16000 Praha 6
Účel zprávy:	Diagnostický průzkum vozovky a doporučení způsobu opravy
Zprávu provedl:	Milan BECK, DiS., Petr MARTSCHINI, Martin HOŠEK
Číslo zprávy:	D56-2020

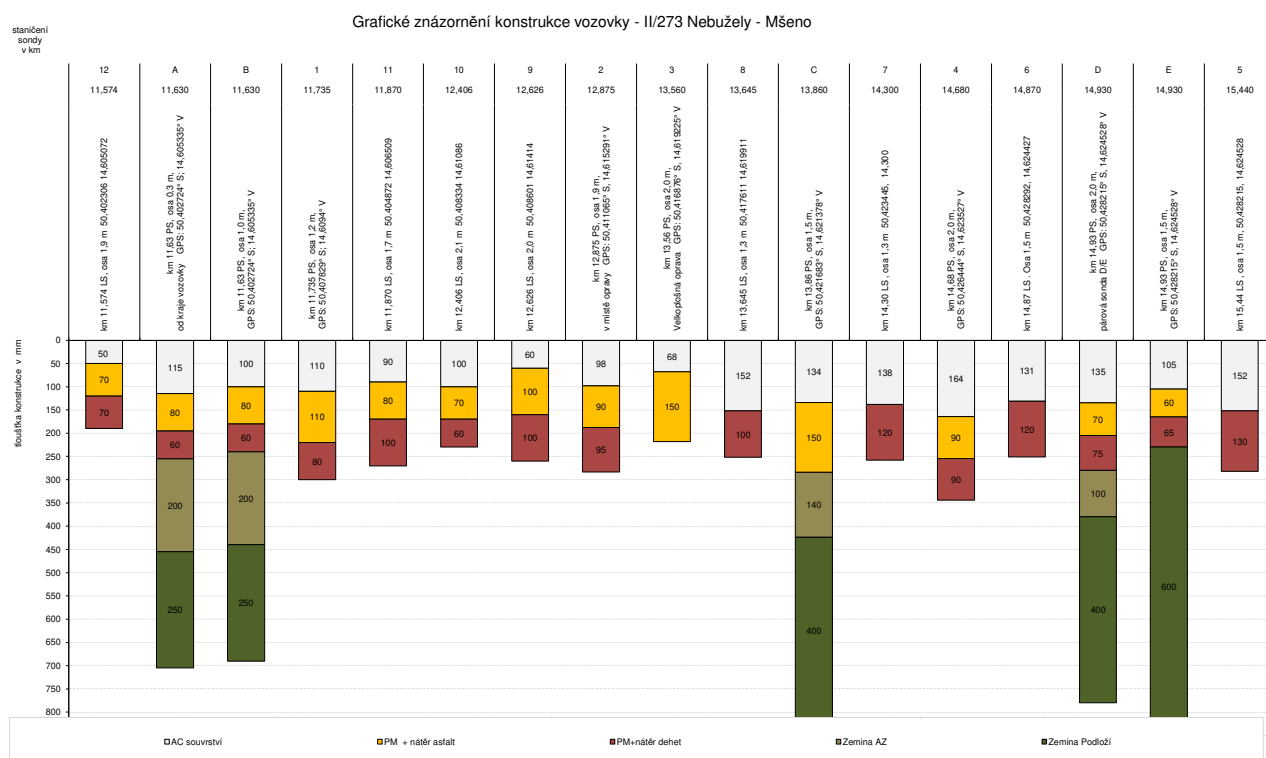
z pohledu geneze a skladby vrstev heterogenní a liší se v mocnosti a typu jednotlivých AC vrstev i podkladních stmelových i nestmelových vrstev. Lokálně byla zaznamenána velmi subtilní skladba konstrukce vozovky s lokálním minimem konstrukčních vrstev pouze 230 mm. V blízkosti okrajů byla vozovka zastižena subtilnější opotřelou skladbou v blízkosti osy komunikace. AC vrstvy jsou masivně degradované a porušené.

Na vozovce byly v minulosti prováděny údržbové opravy, kdy nebyly řešeny při opravách příčiny porušení a jednalo se primárně o lokální opravy obrusné vrstvy pro zlepšení nevyhovujícího stavu vozovky. V době provádění průzkumu na PS byly prováděny hloubkové sanace okrajů.

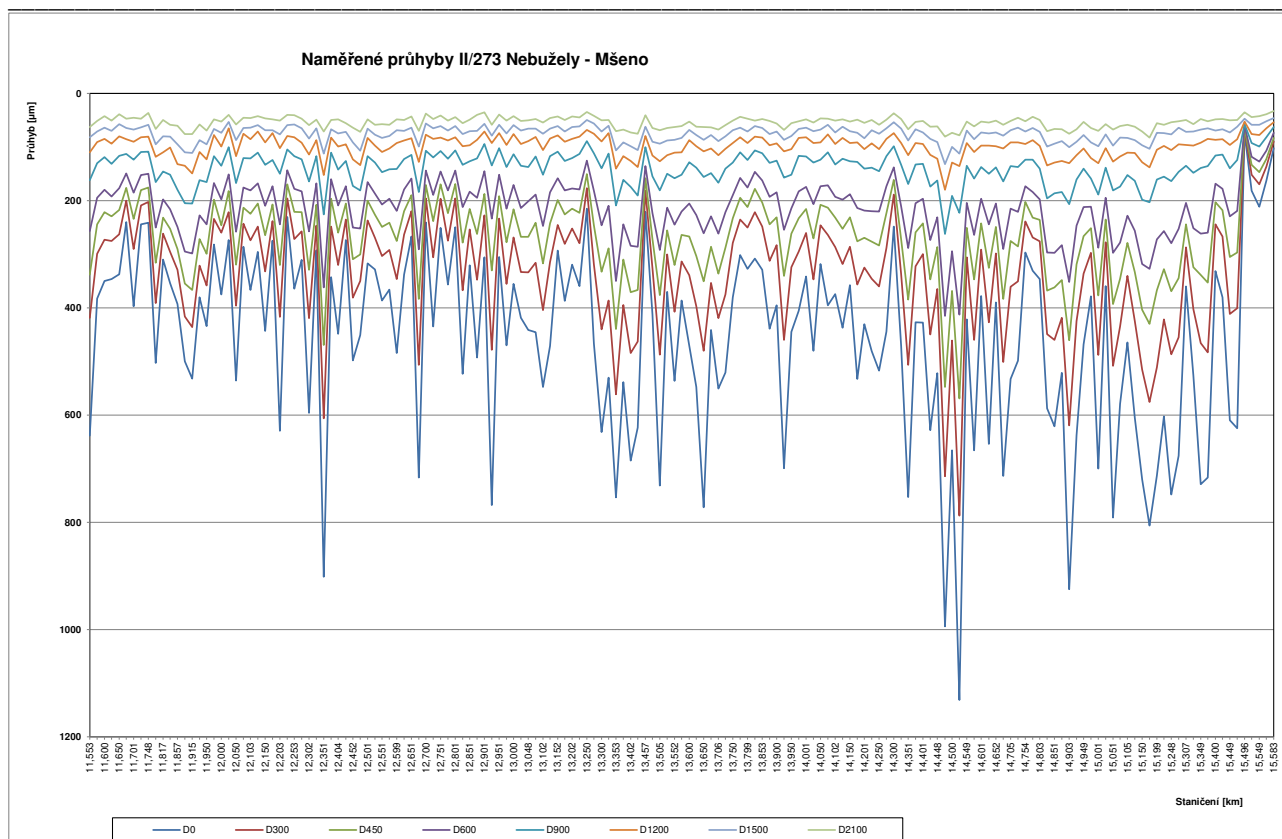
Měření prokázalo:

1. zásadní rozdíly v mechanické účinnosti a zaznamenaných průhybech v průběhu trasy,
 - byly zaznamenány průhyby 74 - 1132 μm s průměrem 433 μm ,
 - tato skutečnost potvrzuje rozdíly ve stavu porušení a mocnosti konstrukčních vrstev, či úrovni saturace podloží vodou

3. byly zaznamenány zásadní rozdíly v kvalitě jednotlivých konstrukčních vrstev zapříčiněné jednak stavem porušení – trhliny, nespojení vrstev, rozpad vrstev nebo lokálními rozdíly v mocnosti oproti přilehlým úsekům
