## Krycí list ZBV

**II/112 Jemniště - Domašín Z2019-024342**

**Úprava povrchu sil. II/112 (úsek 9,480 - 17,160 a úsek 17,320 - 17,788)**

## Změnový list

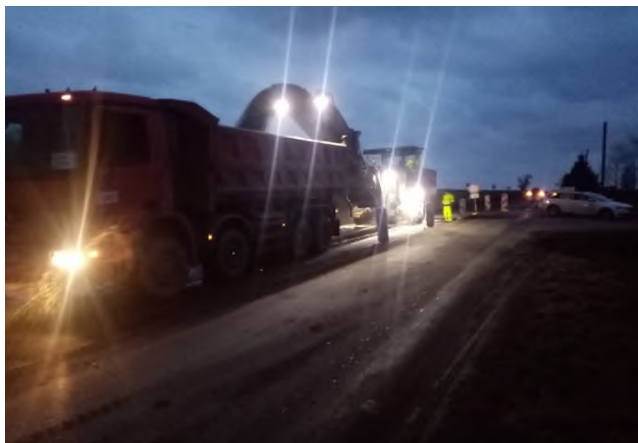
Frézování v úseku km 9,480-km 11,350

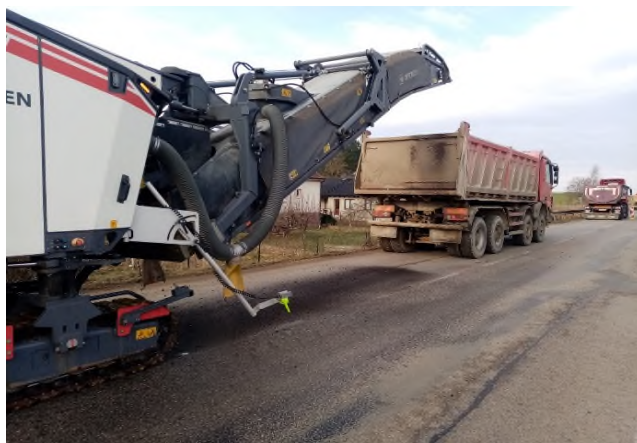
Frézování v úseku km 9,480-km 11,350

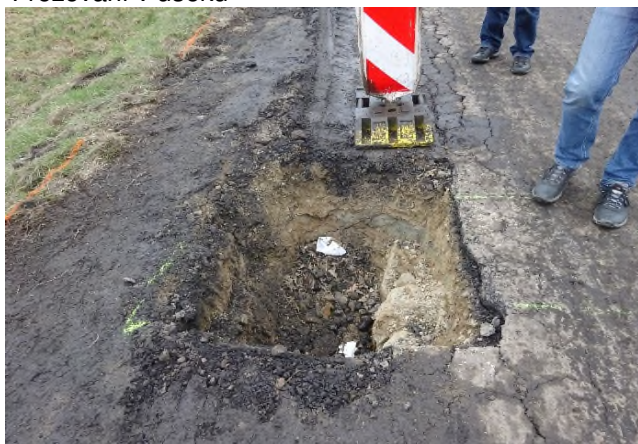
Sonda na krajnici - neúnosné, chybějící štět

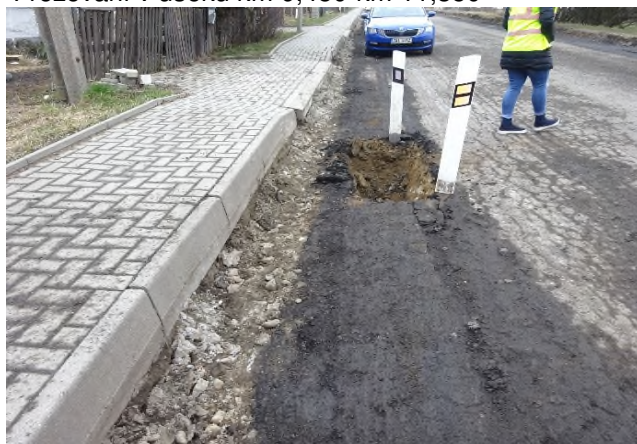
Sonda na krajnici - neúnosné, chybějící štět

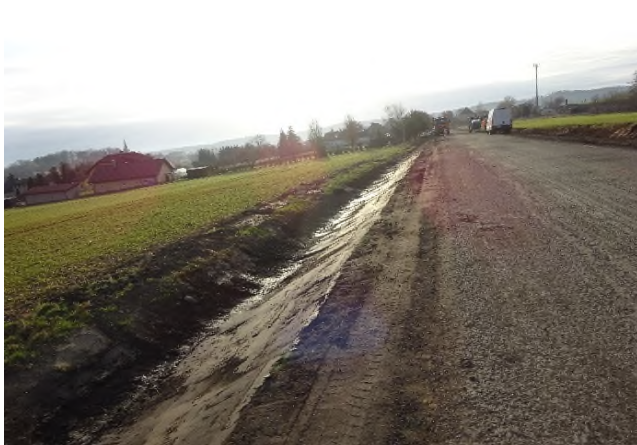
Vyčištěný příkop km 11,000

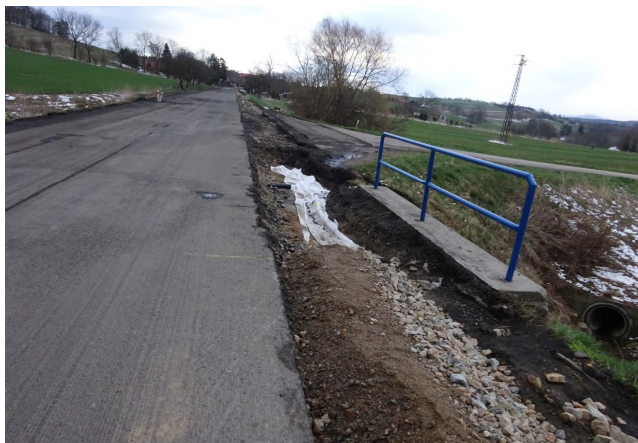
Sanace krajnice v km 9,600

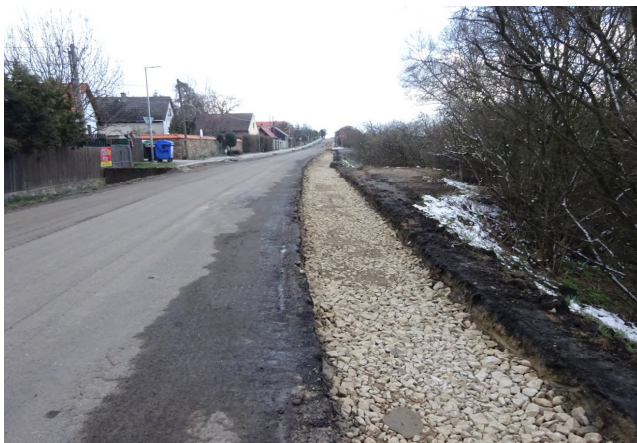
Sanace krajnice v km 9,900

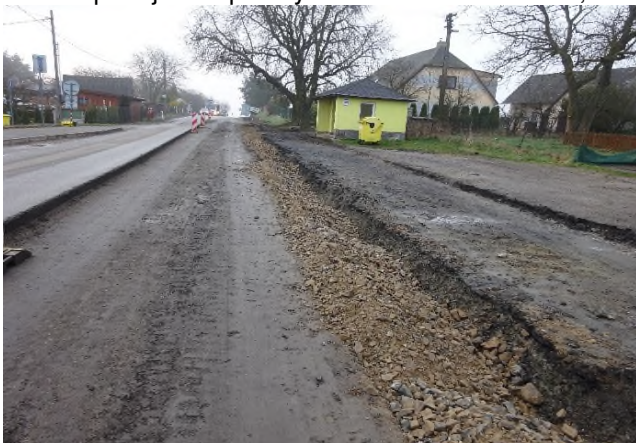
Sanace krajnice v km 11,350

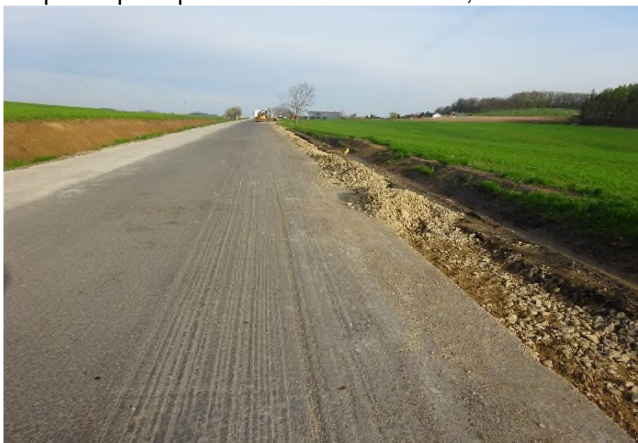
Prováděná sanace v KM 11,800

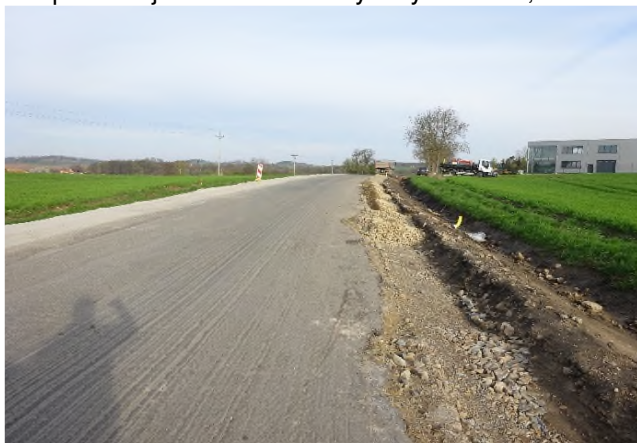
Sanace krajnice v km 10,300

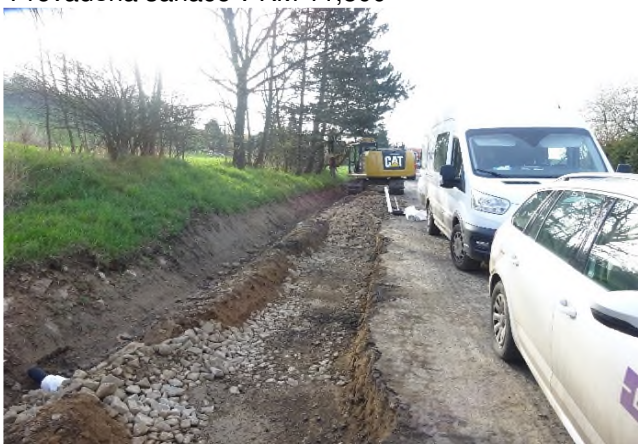
Sanace krajnice v km 9,900

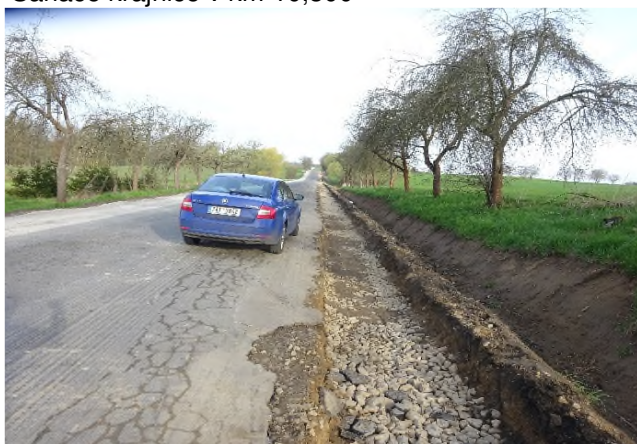
Sanace krajnice v km 9,900

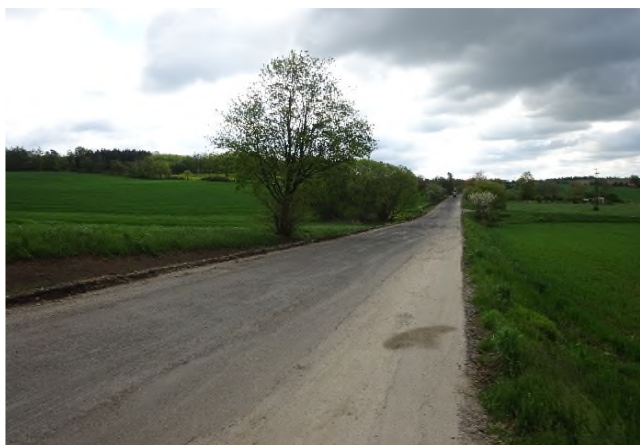
Sanace krajnice v km 9,500

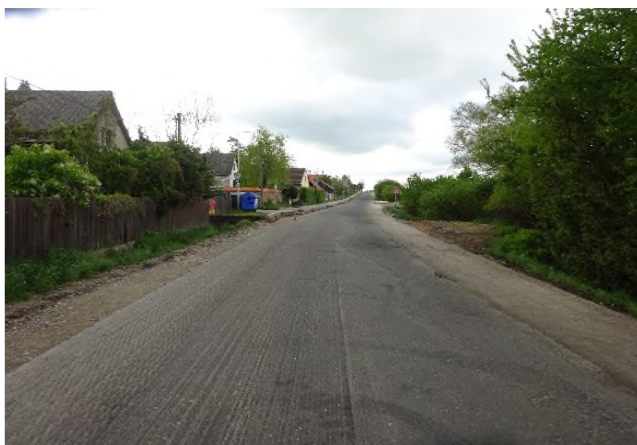
Sanace krajnice v km 10,000

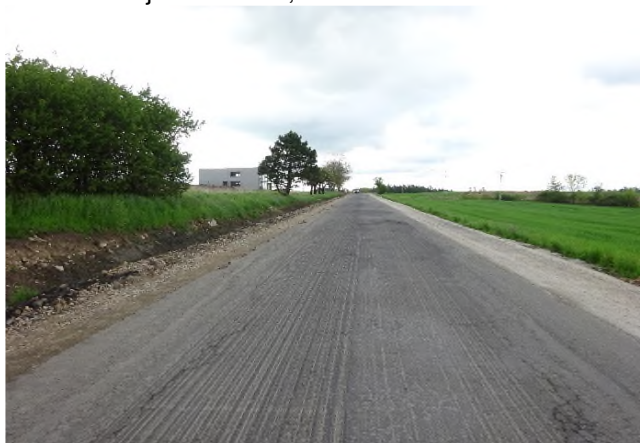
Sanace krajnice v km 10,200

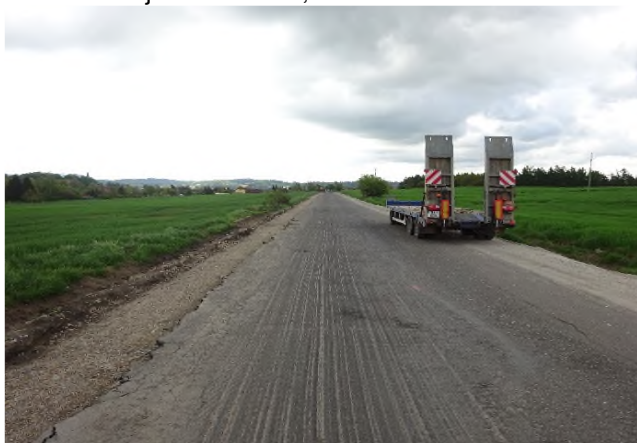
Sanace krajnice v km 10,400

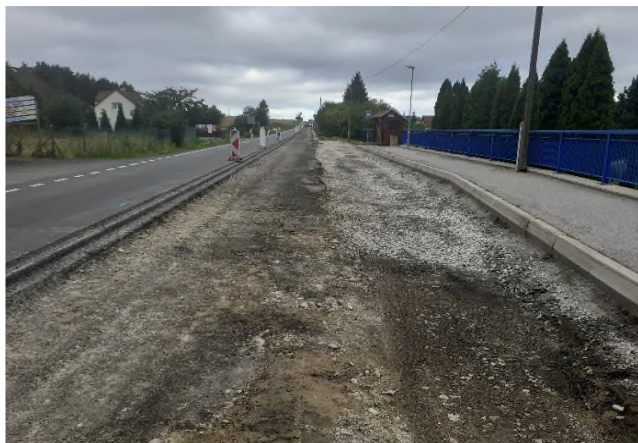
Práce na stabilizaci krajnice v KM 11,300

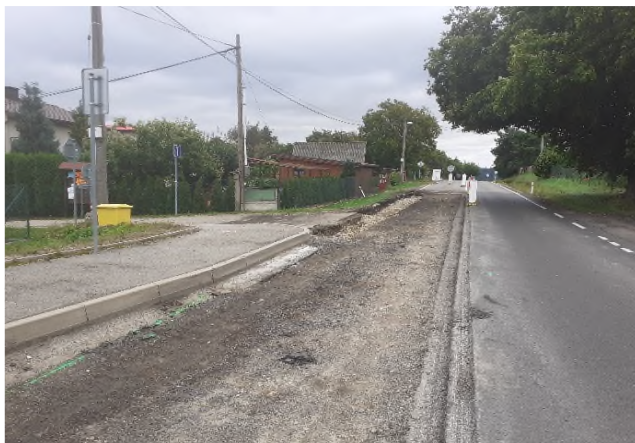
Práce na stabilizaci krajnice v KM 11,300

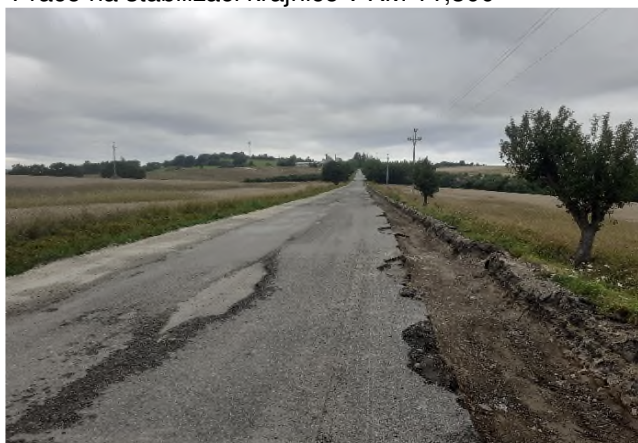
Práce na stabilizaci krajnice v KM 12,500

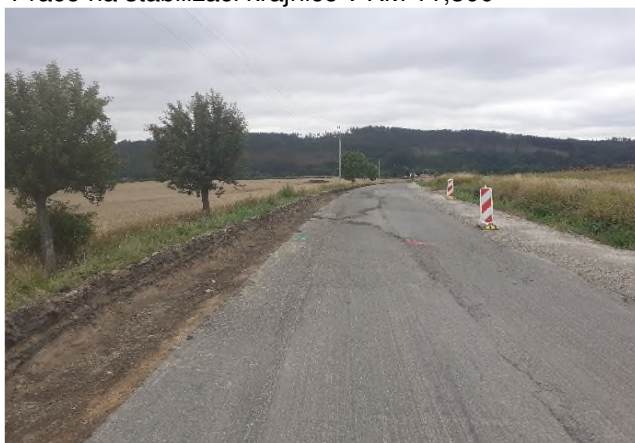
Práce na stabilizaci krajnice v KM 12,500

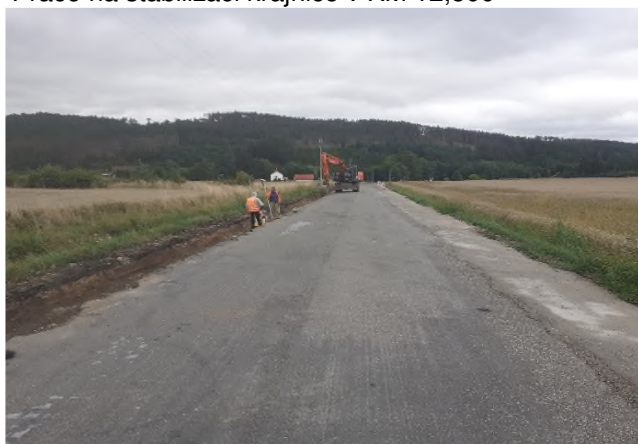
Práce na stabilizaci krajnice v KM 13,000

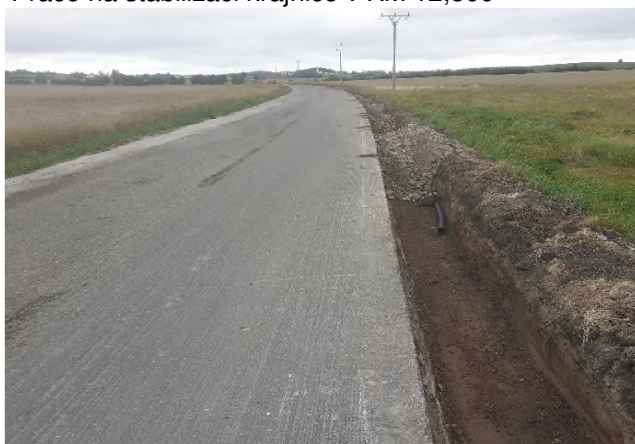
Práce na stabilizaci krajnice v KM 13,100
