**II/112 Jemniště - Domašín Z2019-024342**

**Úprava povrchu sil. II/112 (úsek 9,480 - 17,160 a úsek 17,320 - 17,788)**

**Změna - sanace kraje komunikace a aktivní zóny - km 11,080 až 11,370 vlevo, km 12,140 až 13,320 a km 14,150 až km 15,000 vpravo**

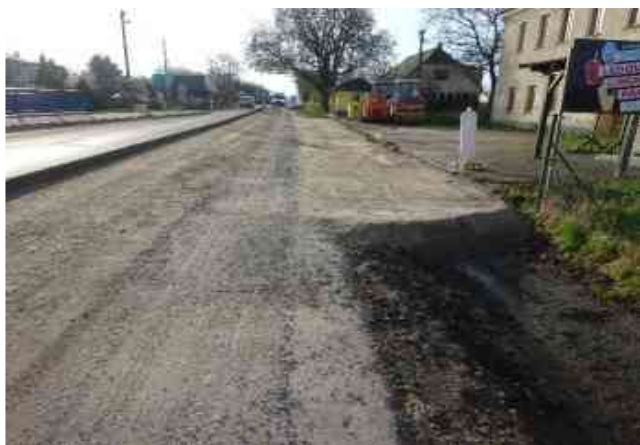
Příprava před pokládkou ACP v KM 11,350

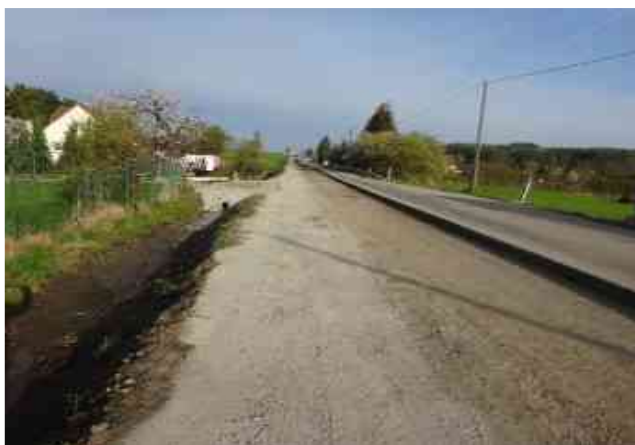
Propustek sjezdu v obci Chotýšany v KM 11,280

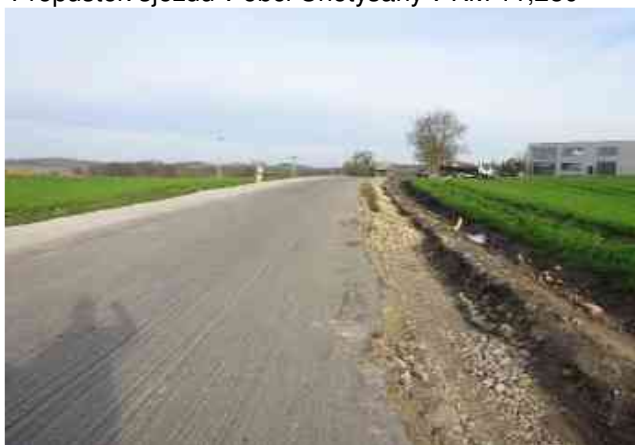
Sanace krajnice v km 10,300

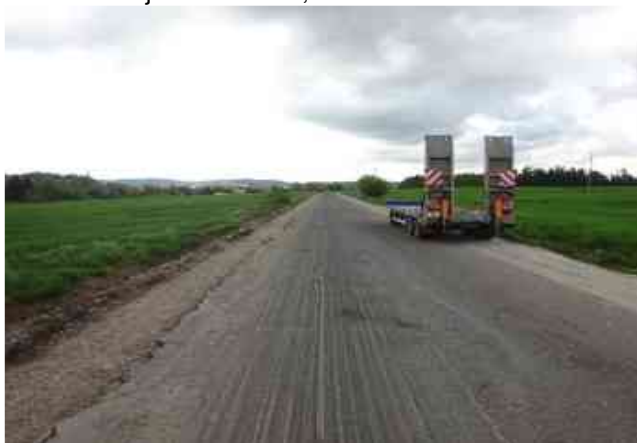
Sanace krajnice v km 10,400

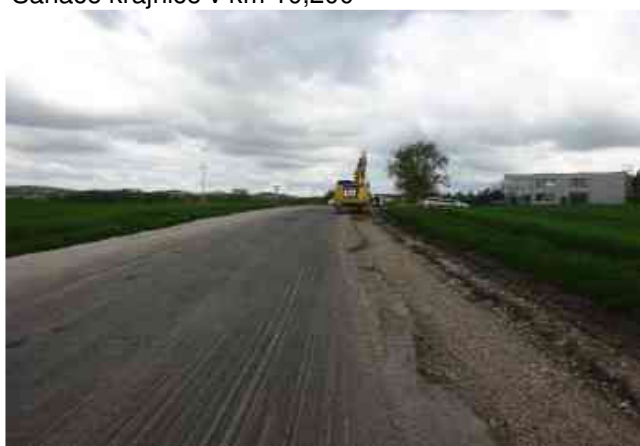
Provádění SC km 10,350

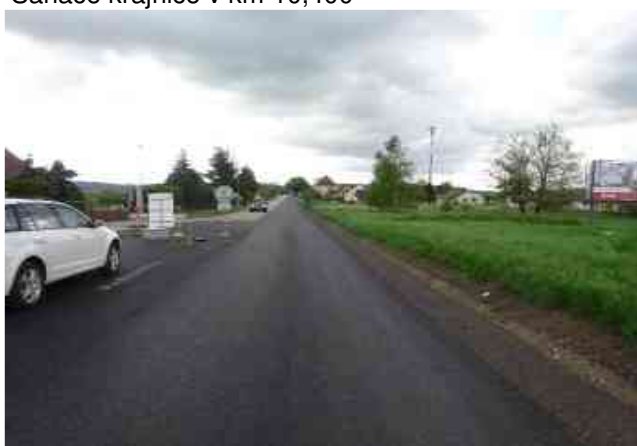
Dokončené ACO pravá strana v obci Chotýšany

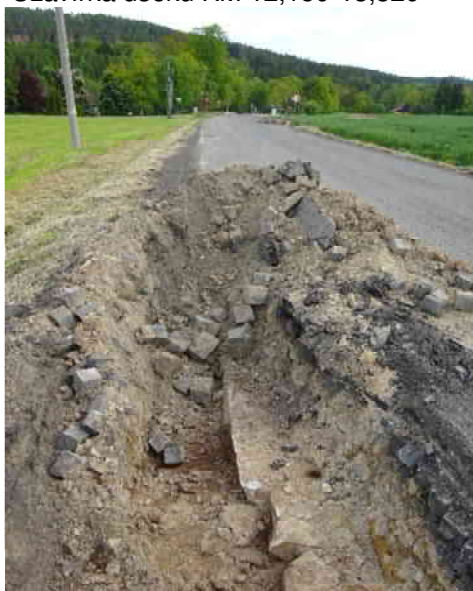
Sonda v krajnici km 12,800

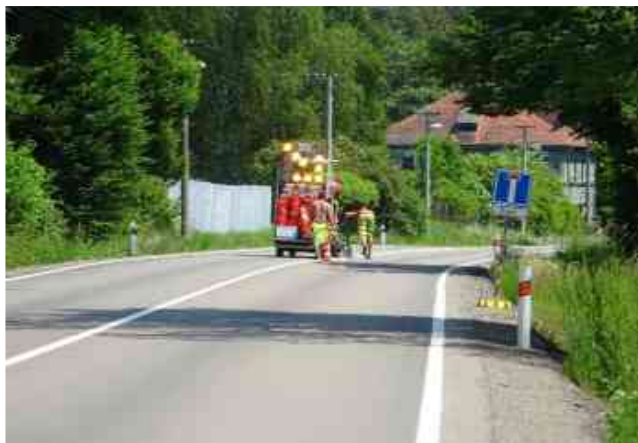
Provádění VDZ-plast na dokončených úsecích (KM 15,200)

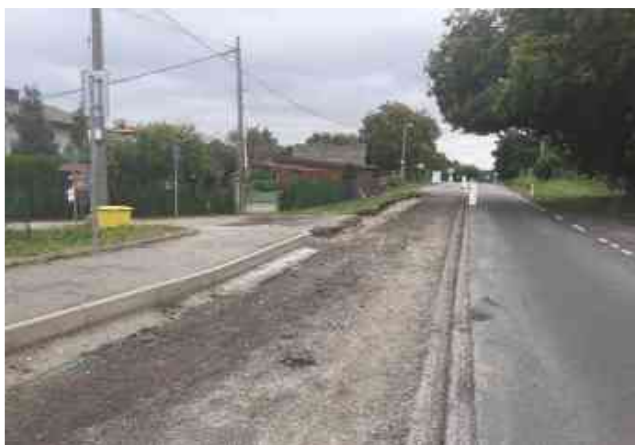
Práce na stabilizaci krajnice v KM 11,300

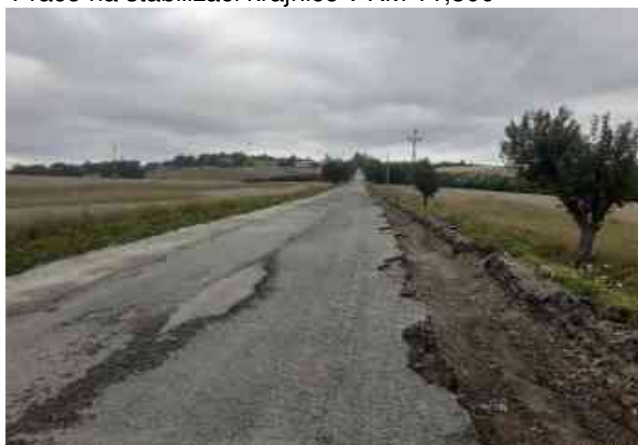
Práce na stabilizaci krajnice v KM 11,300

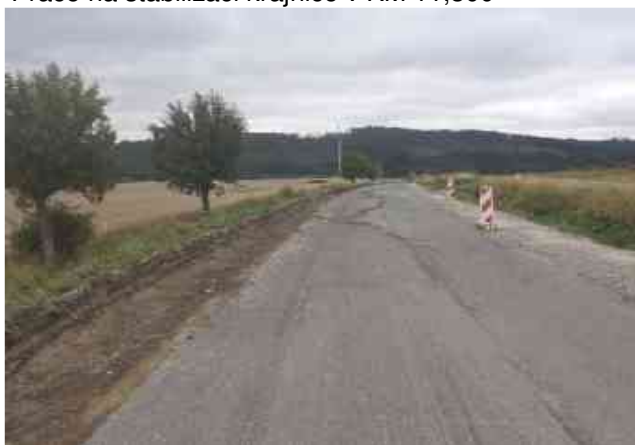
Práce na stabilizaci krajnice v KM 12,500

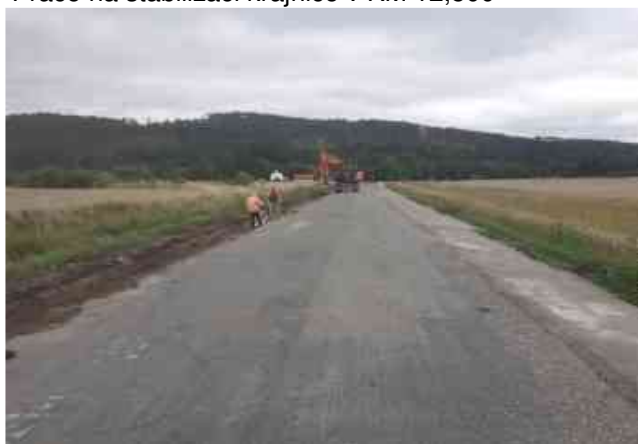
Práce na stabilizaci krajnice v KM 12,500

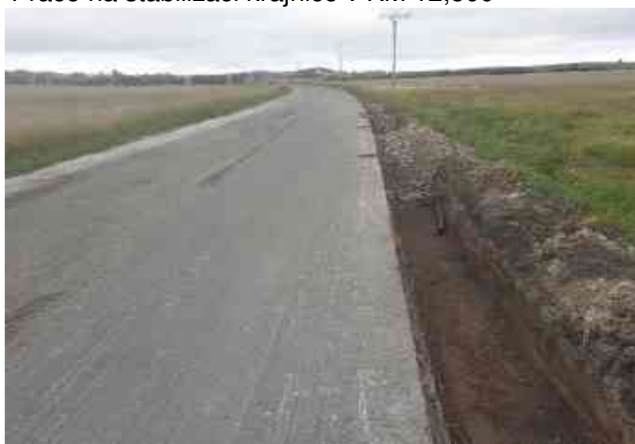
Práce na stabilizaci krajnice v KM 13,000

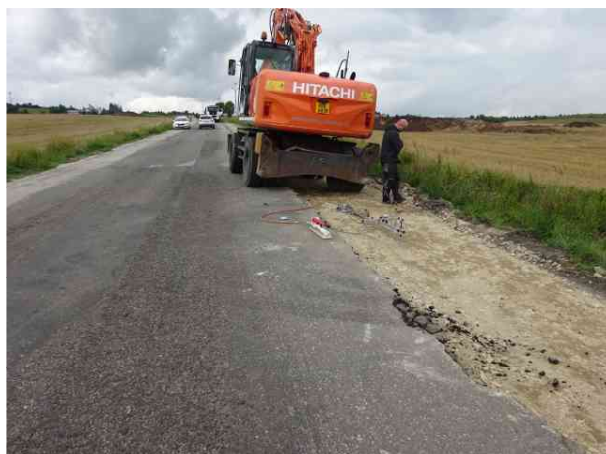
Práce na stabilizaci krajnice v KM 11,500

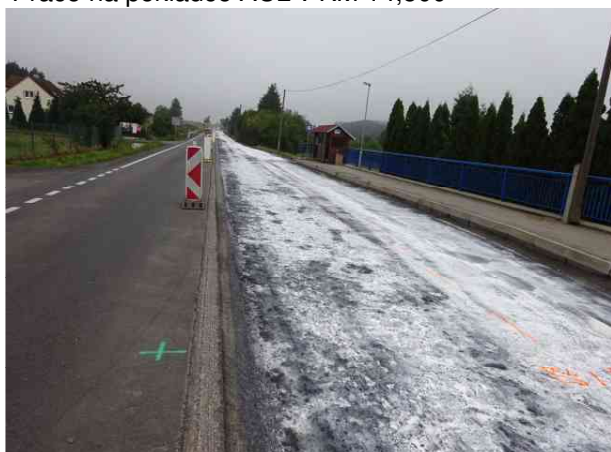
Příprava pro pokládku ACP v obci Chotýšany

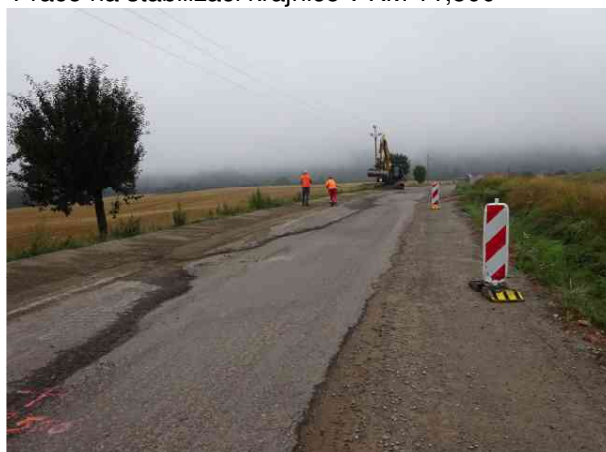
Práce na stabilizaci krajnice v KM 12,500

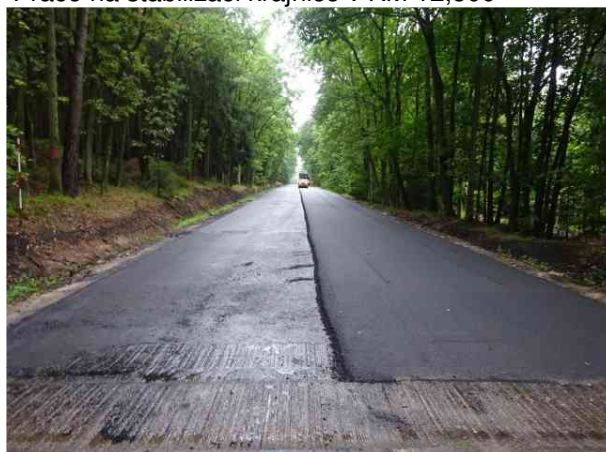
Práce na pokládce ACL v KM 14,500
