Most 101-075a

most přes D11 v obci Jirny

MIMOŘÁDNÁ PROHLÍDKA

Datum provedení prohlídky: 3.7.2020

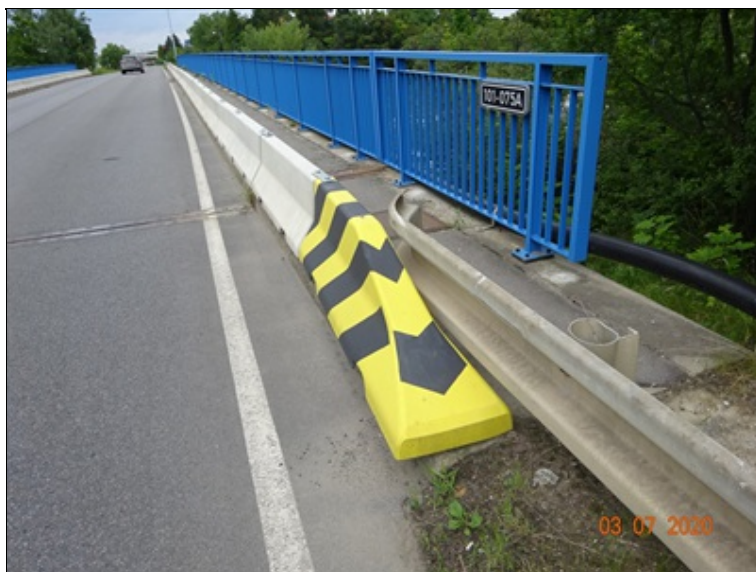
04_ev_cislo_O4.JPG

Popis stavu: Tabulky s evidenčním číslem osazeny na zábradlí, orientace rovnoběžně s osou komunikace, bez závad.

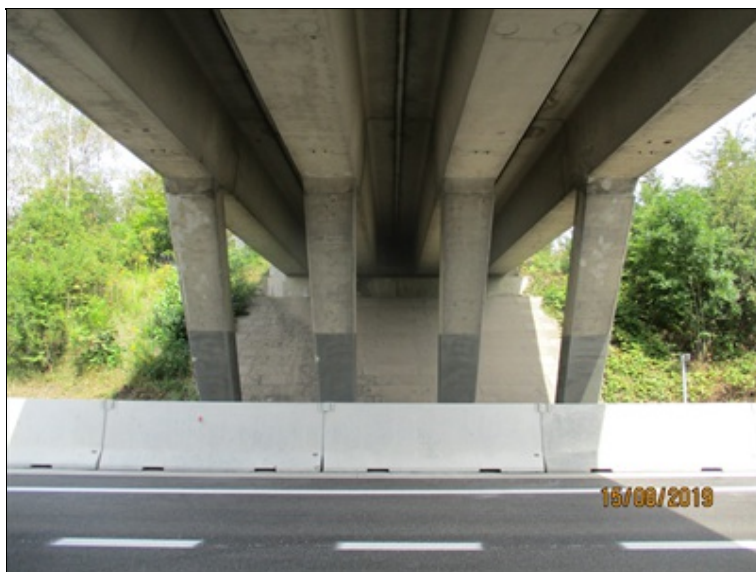
13_stojky_P2_od_dalnice.JPG

Popis stavu - rámové vzpěry: U rámových vzpěr lokálně poškozený beton a koroze výztuže. V roce 2019 byly pilíře lokálně sanovány - obnažená korodující výztuž byla ošetřena a opatřena sanační vrstvou s inhibitory koroze. Stav vzpěr po provedených úpravách a sanacích je stabilizovaný, nedochází ke zhoršování stavu.

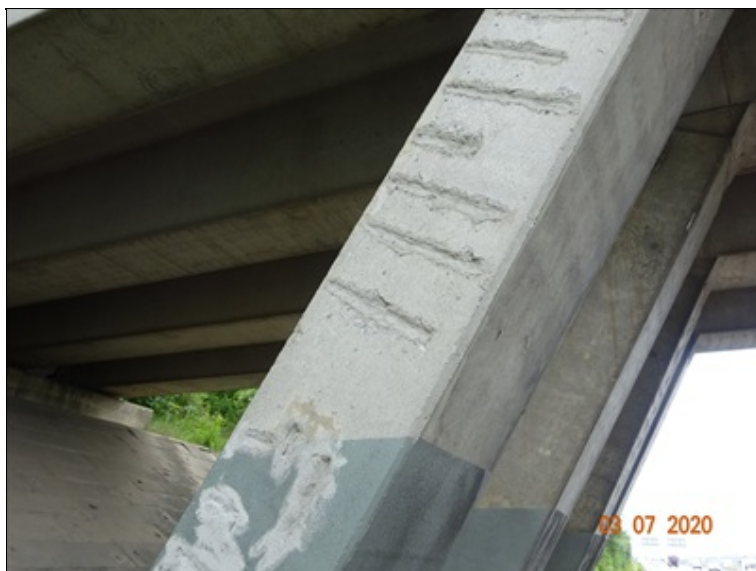
26_stojky_P3_sanace_zleva.JPG

Popis stavu - rámové vzpěry: U rámových vzpěr lokálně poškozený beton a koroze výztuže. V roce 2019 byly pilíře lokálně sanovány - obnažená korodující výztuž byla ošetřena a opatřena sanační vrstvou s inhibitory koroze. Stav vzpěr po provedených úpravách a sanacích je stabilizovaný, nedochází ke zhoršování stavu.

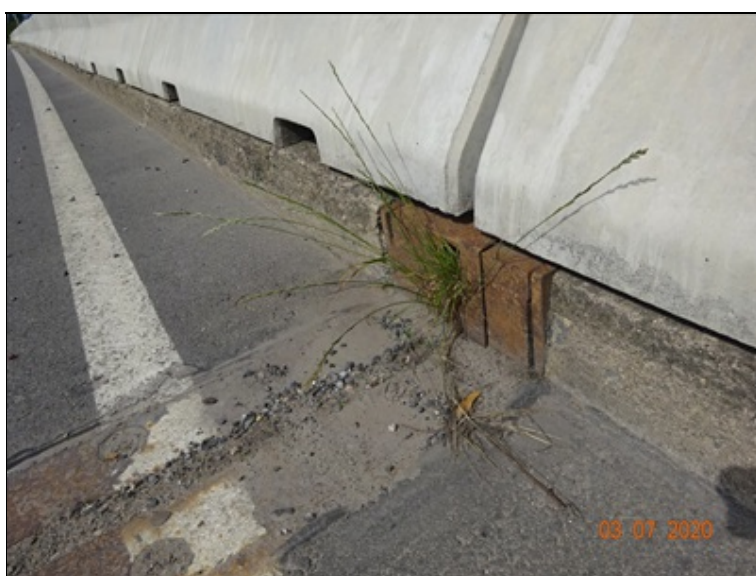
51_MZ_O4_vlevo_obruba.JPG

Popis stavu: Výšková a tvarová úroveň mostních závěrů je v pořádku, přejezd vozidel přes závěry je plynulý bez dynamických rázů. Mezera mezi krajními profily u obou závěrů je zcela zanesena. PKO ocelových částí je již zcela ohlazen. Závěry ve výsledku protékají (viz projevy na úložných prazích).

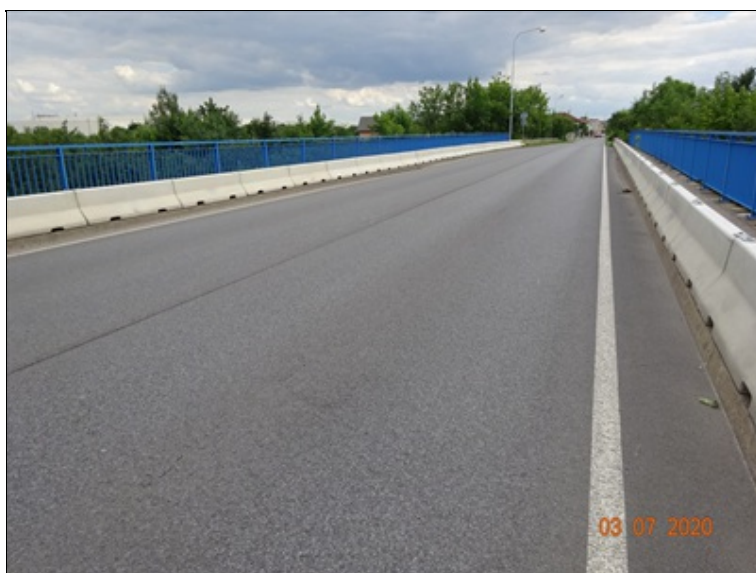
53_vozovka_od_O1_zprava.JPG

Popis stavu: Povrch vozovky na mostě a v přechodových oblastech je v pořádku, bez zjištěných závad. Lokálně jsou místy zanesené pásy podél obrub říms.

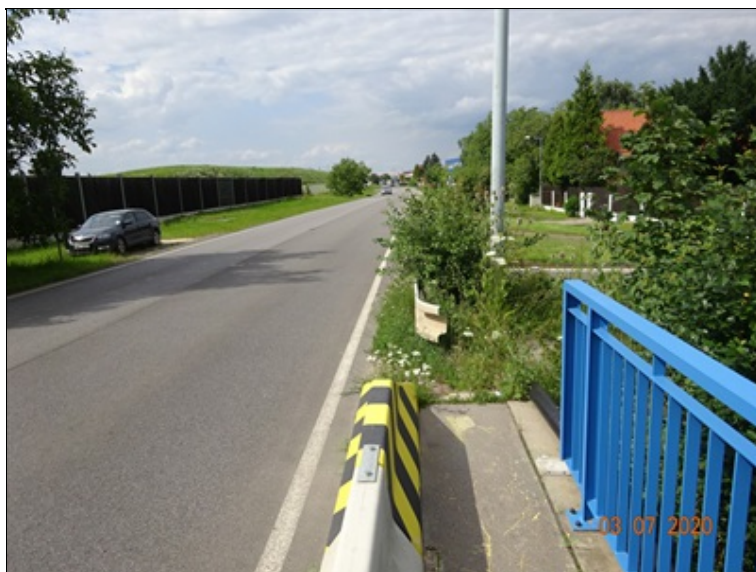
61_chodnik_vlevo_O1.JPG

Popis stavu: Povrch chodníků z litého asfaltu je lokálně nerovný, v povrchu jsou místy patrné příčné trhliny. Ve spárách je místy uchycená vegetace.

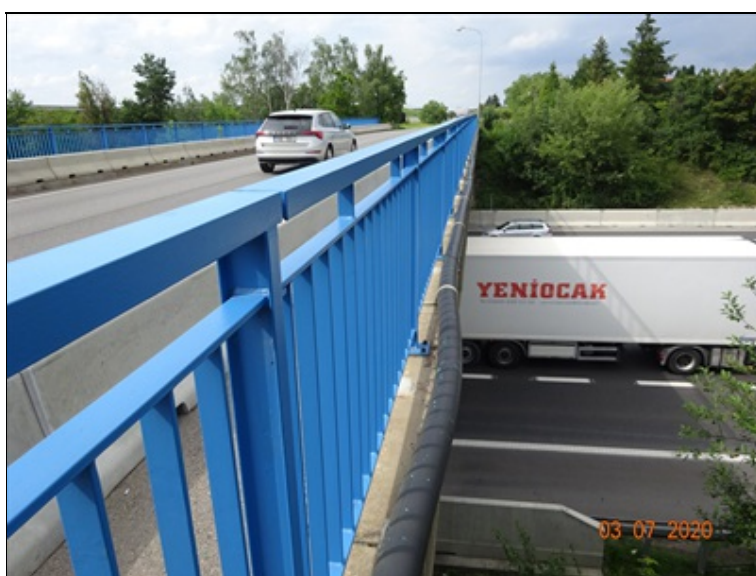
63_rimsa_vlevo_od_O4.JPG

Popis stavu: Beton prefabrikátů povrchově degraduje, v místě nad křídly místy i hloubkově. V podhledu je obnažena výztuž s korozí. Ve spárách mezi dílci je místy uchycená vegetace.

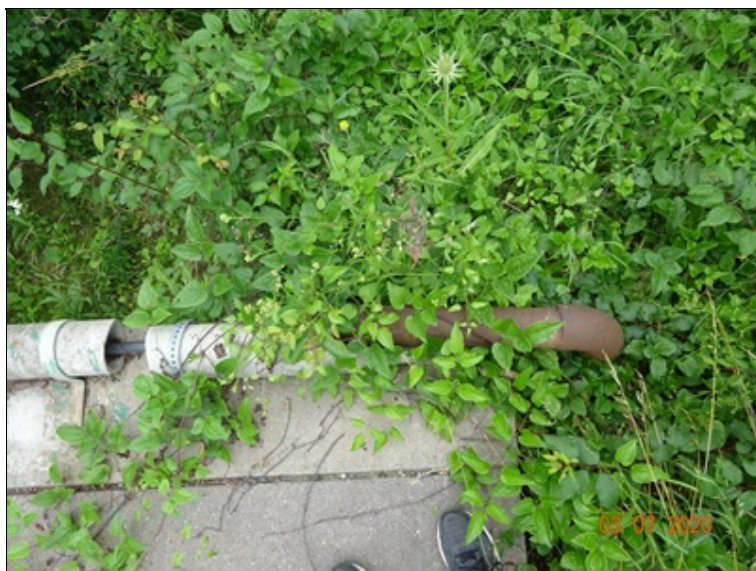
71_chranicky_O1_vpravo.JPG

Popis stavu: Styky chrániček vedené na okraji mostu na pravé římse jsou degradovány. Úchyty chrániček k římse jsou po výměně v roce 2019 v pořádku.
