Investor:	Krajská správa a údržba silnic Středočeského kraje, příspěvková organizace Zborovská 81/11 150 21 Praha 5 - Smíchov	Vypracoval:	Kontrola:
		VIAKONTROL, spol. s r.o.	Ing. Poláč, Ph.D.
Místo stavby:	k.ú. Poříčany (725986)	Odp. projektant:	Zak. číslo:
			19-015-02
Stavba:	II/330 POŘÍČANY - D11 - PD	Ved. projektu:	Datum vyprac.:
		Ing. Fejtová	6/2020
Část/příloha:	Diagnostický průzkum konstrukce vozovky	Stupeň:	
		PDPS	
Číslo přílohy:	E	Měřítko:

DIAGNOSTICKÝ PRŮZKUM
KONSTRUKCE VOZOVKY
SILNICE II/330
POŘÍČANY - D11
KM 4,777 - 7,450

Zpráva č. DV-19-006-01 z 05/2019

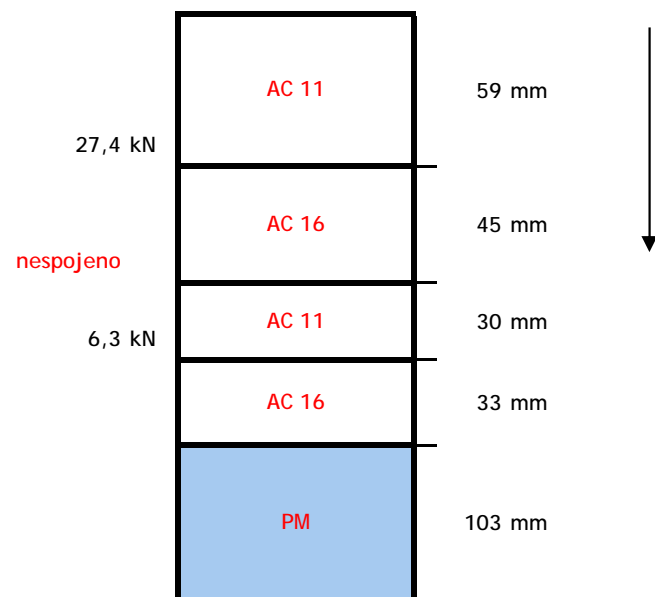
VÝVRT Č. 2 - staničení km 5,597 P

spojení vrstev tloušťka vrstvy

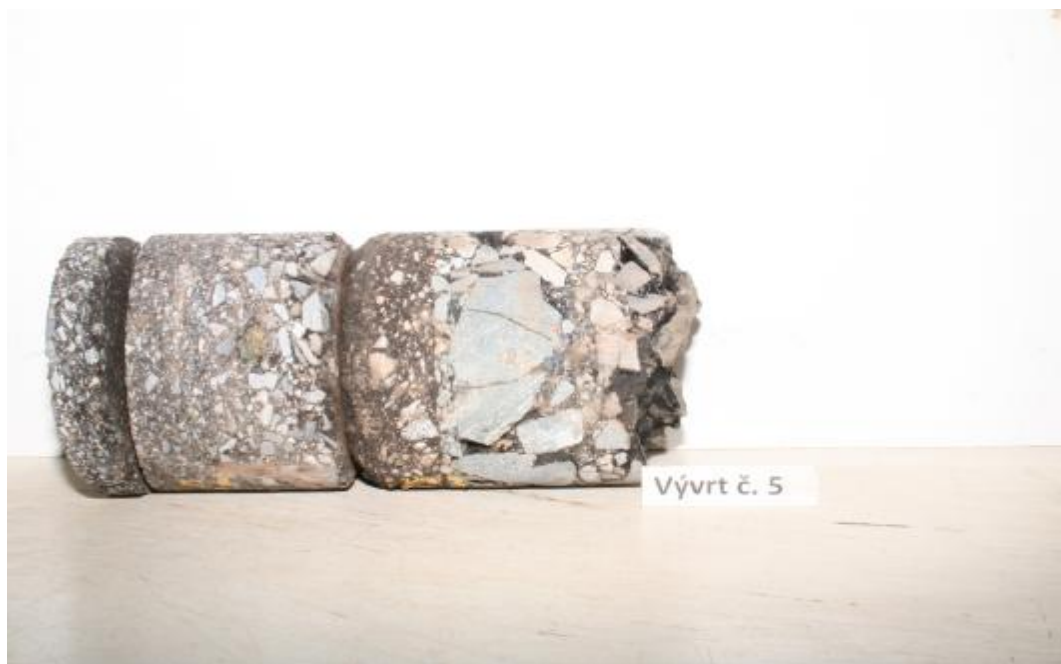
VÝVRT Č. 5 - staničení km 6,527 P

spojení vrstev		tloušťka vrstvy
nespojeno	AC 8	25 mm
8,5 kN	AC 11	42 mm
	AC 16	60 mm
nespojeno	AC 16	48 mm
	PM	135 mm

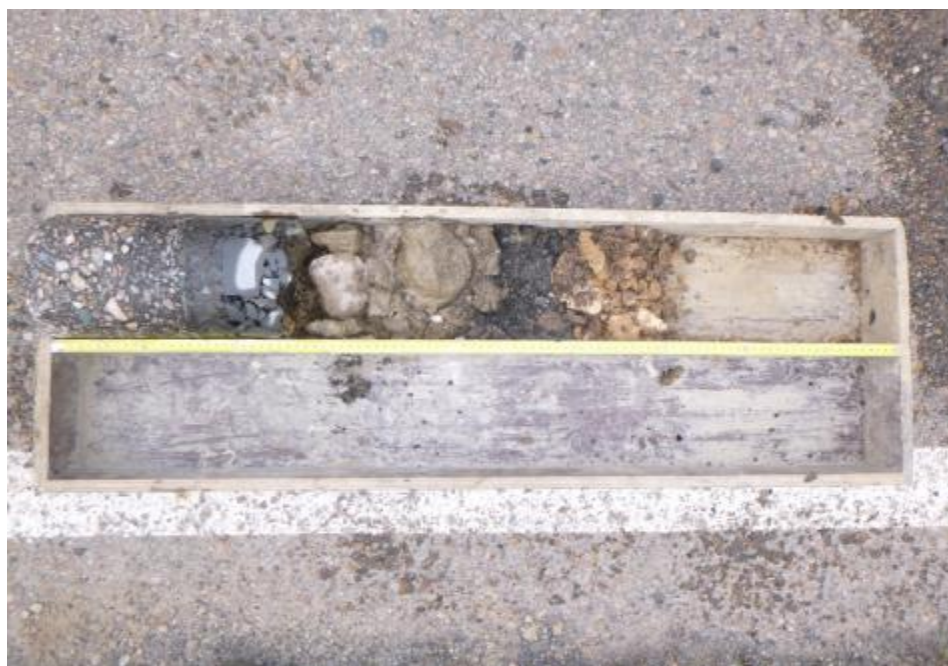
SONDA č. 1 - staničení km 4,877 P

tloušťka vrstvy	
AC	200 mm
PMH	70 mm
Štěťová úprava	200 mm
S4 SM Písek hlinitý	120 mm
F6 CL Jíl s nízkou plasticitou	110 mm

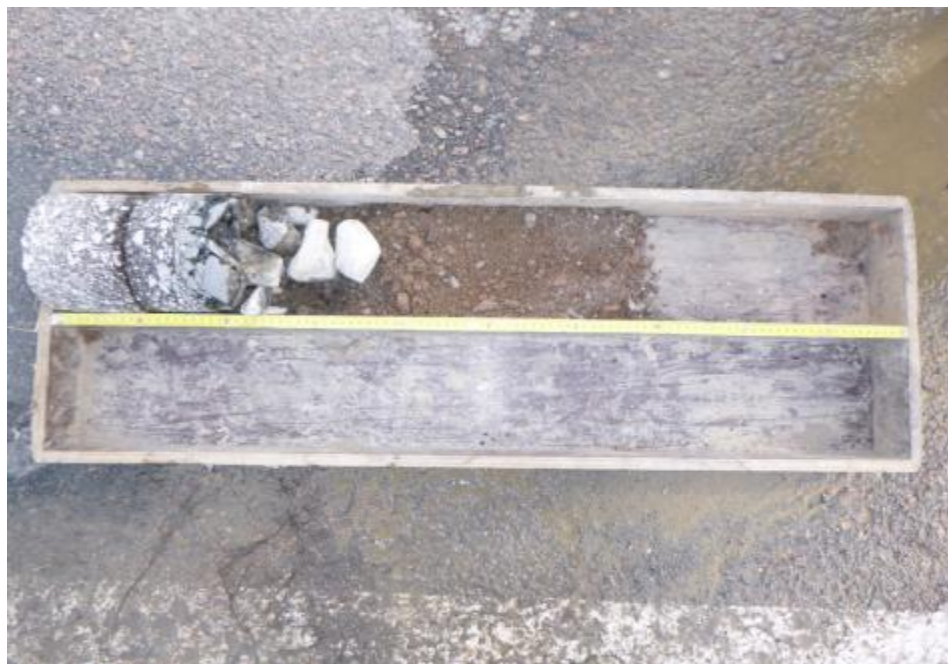
SONDA č. 12 - staničení km 5,127 L

tloušťka vrstvy	
AC	190 mm
PMH	60 mm
Štěťová úprava	110 mm
S4 SM Písek hlinitý	340 mm

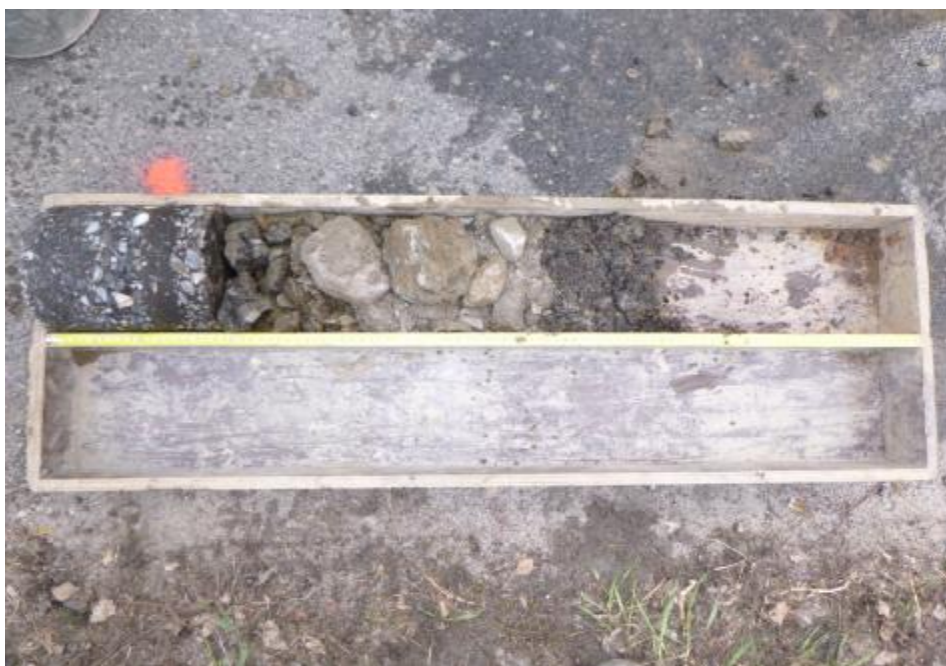
SONDA č. 11 - staničení km 5,377 L

tloušťka vrstvy	
AC	180 mm
PMH	110 mm
Štěťová úprava	260 mm
S4 SM Písek hlinitý	150 mm

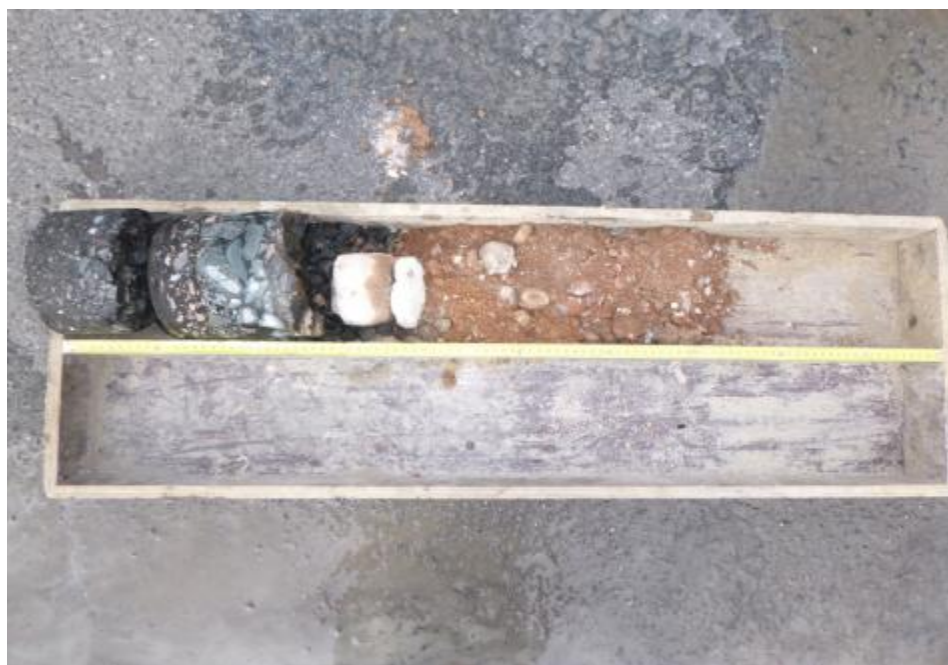
SONDA č. 2 - staničení km 5,597 P

tloušťka vrstvy	
AC	170 mm
PMH	100 mm
Štěťová úprava	120 mm
S4 SM Písek hlinitý	310 mm

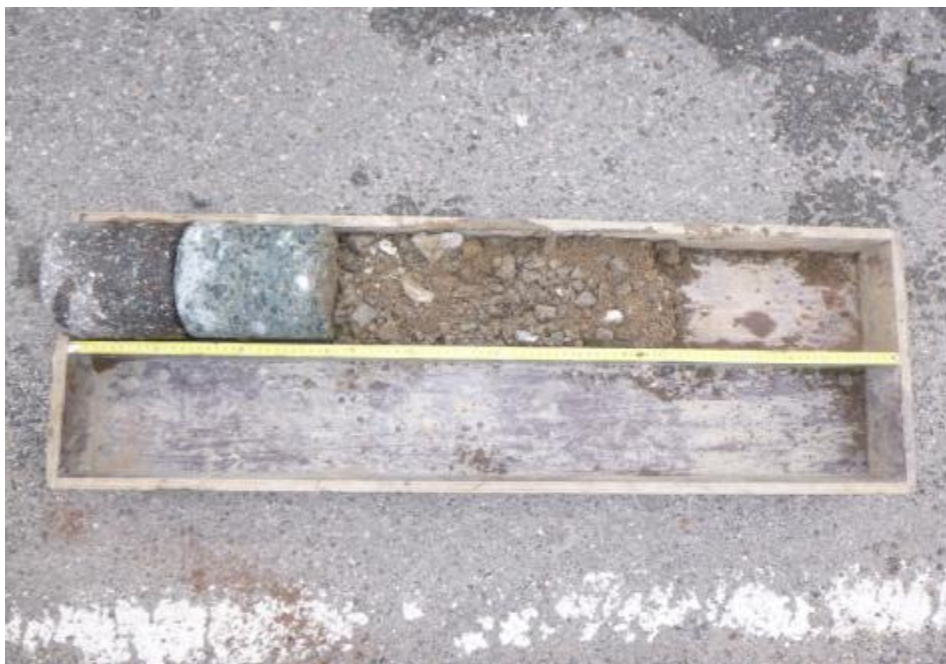
SONDA č. 10 - staničení km 5,727 L

tloušťka vrstvy	
AC	140 mm
CB	160 mm
ŠD	400 mm

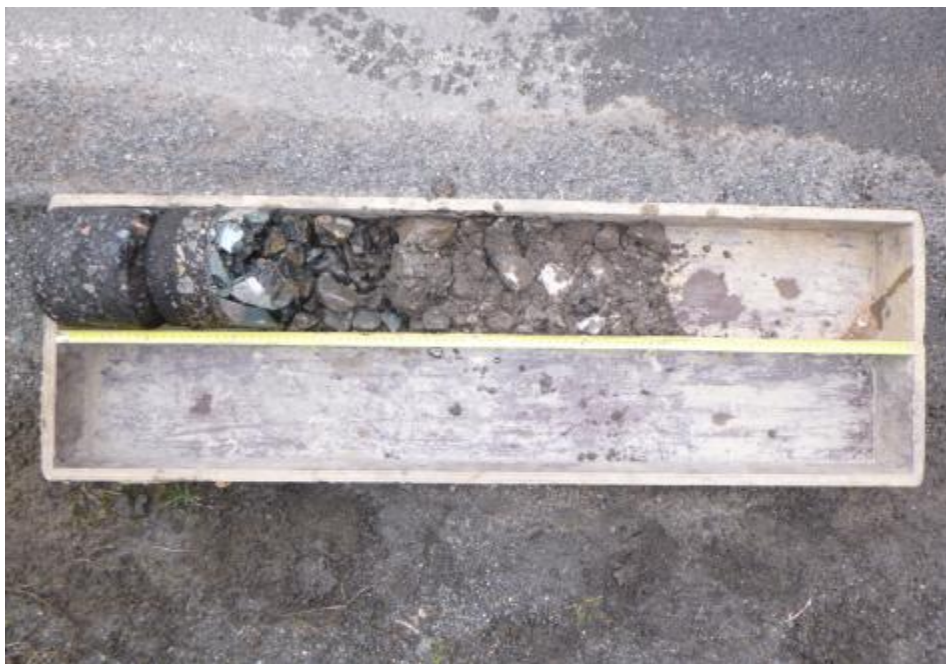
SONDA č. 3 - staničení km 5,927 P

tloušťka vrstvy	
AC	190 mm
PMH	190 mm
ŠD	320 mm

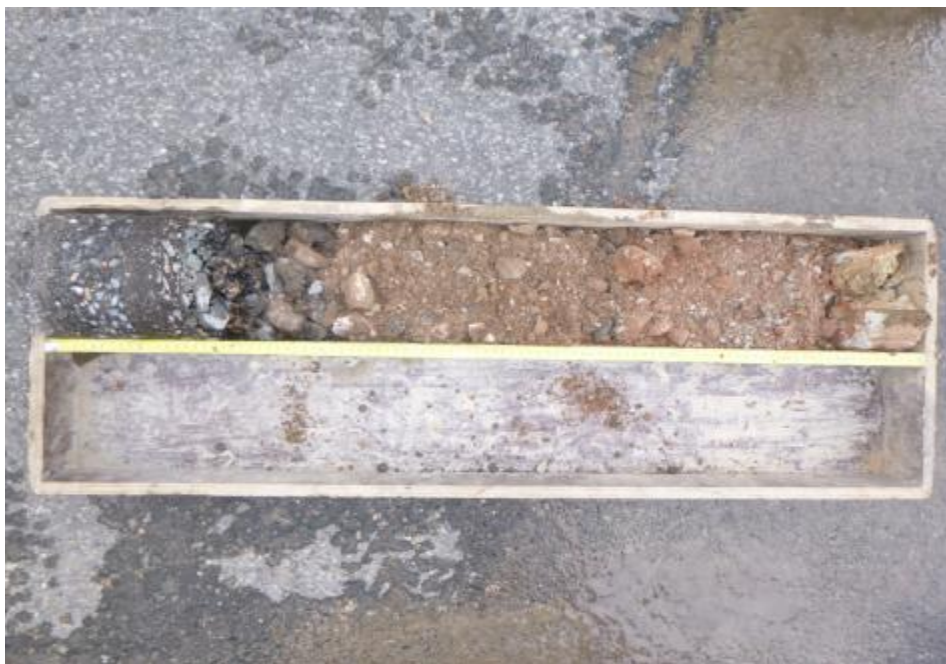
SONDA č. 9 - staničení km 6,127 L

tloušťka vrstvy	
AC	170 mm
PMH	120 mm
ŠP	340 mm
S4 SM Písek hlinitý	270 mm
F6 CL Jíl s nízkou plasticitou	100 mm

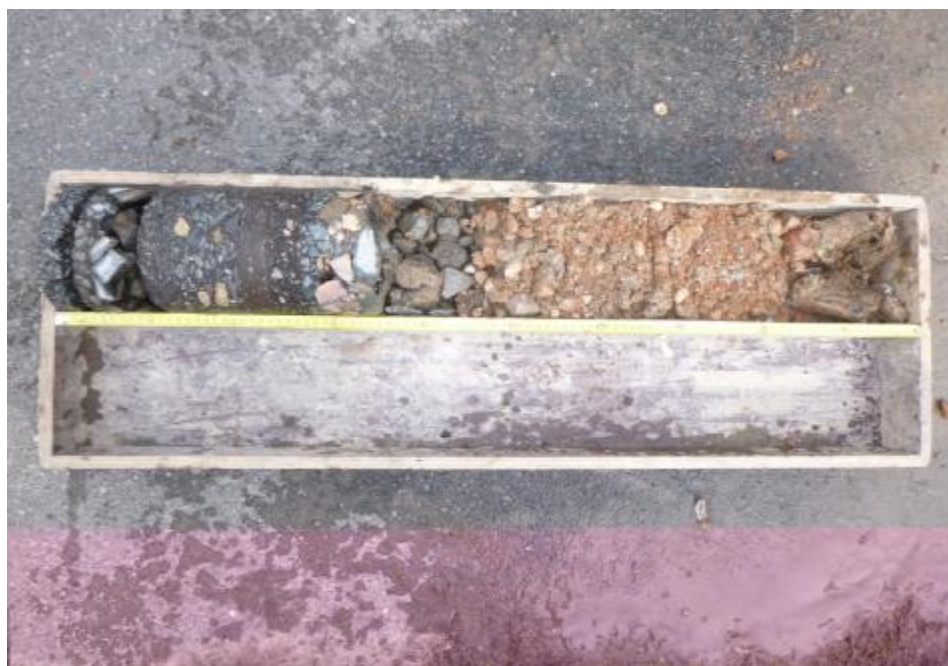
SONDA č. 4 - staničení km 6,277 P

tloušťka vrstvy	
AC	260 mm
PMH	100 mm
ŠD	100 mm
S4 SM Písek hlinitý	400 mm
S5 SC Písek jílovitý	140 mm

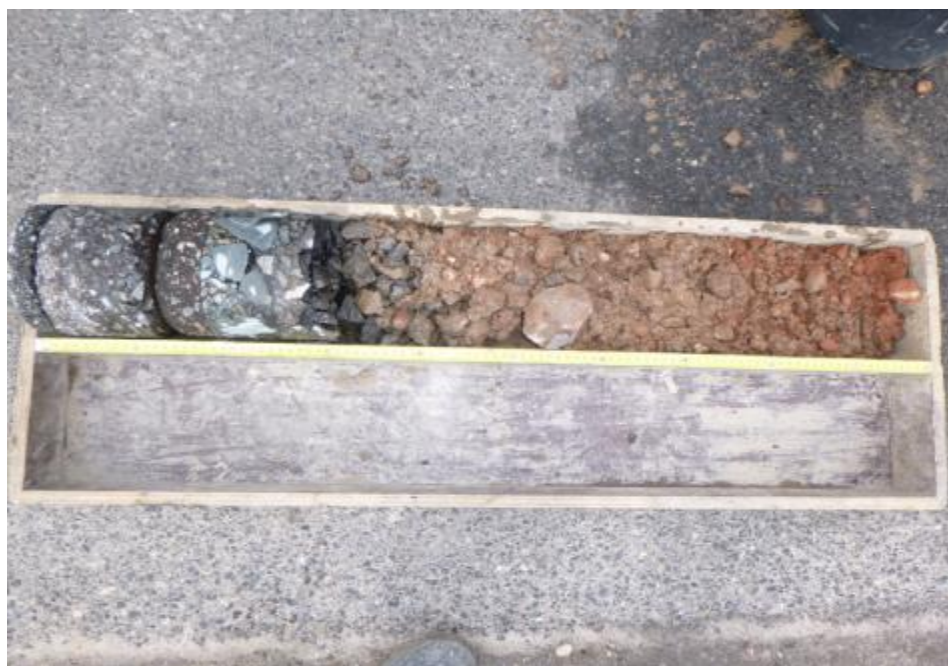
SONDA č. 5 - staničení km 6,527 P

tloušťka vrstvy	
AC	180 mm
PMH	130 mm
ŠD	70 mm
S4 SM Písek hlinitý	620 mm

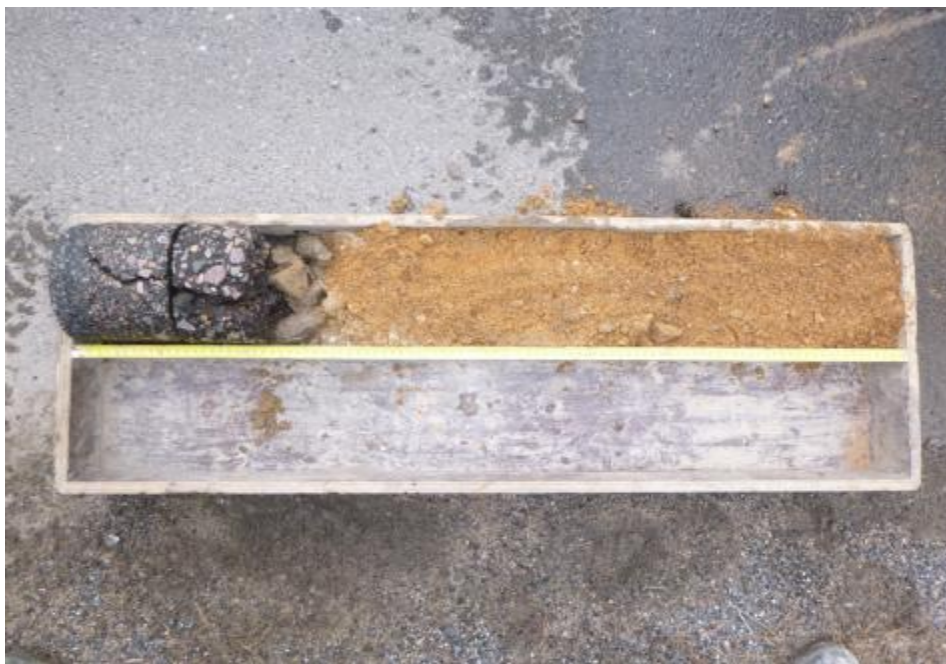
SONDA č. 8 - staničení km 6,777 L

tloušťka vrstvy	
AC	220 mm
PMH	70 mm
ŠP	710 mm

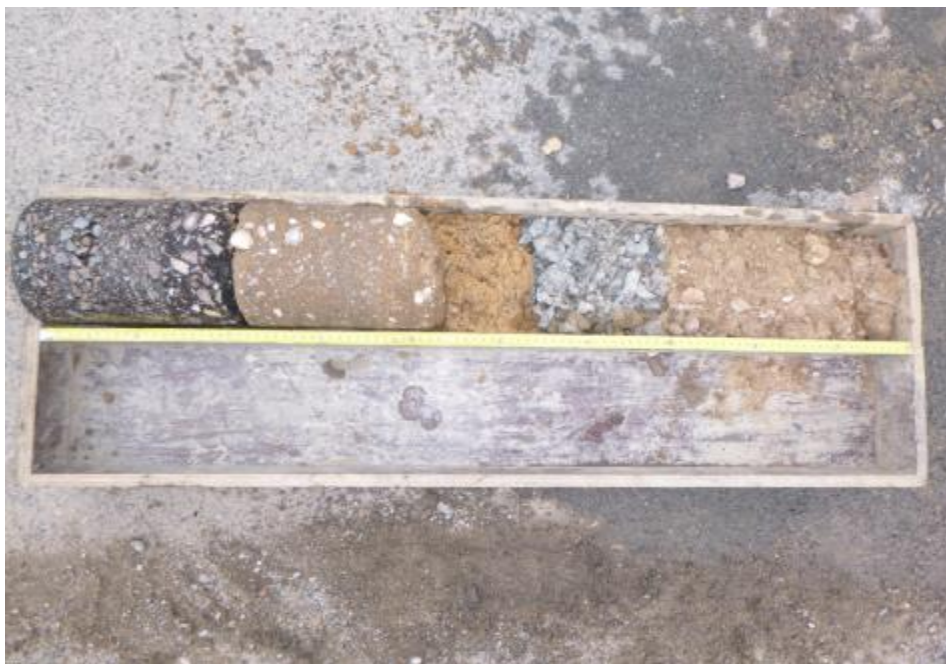
SONDA č. 6 - staničení km 7,027 P

tloušťka vrstvy	
AC	210 mm
SC	220 mm
ŠP	100 mm
G1 GW štěrk dobře zrněný	170 mm
S4 SM Písek hlinitý	300 mm

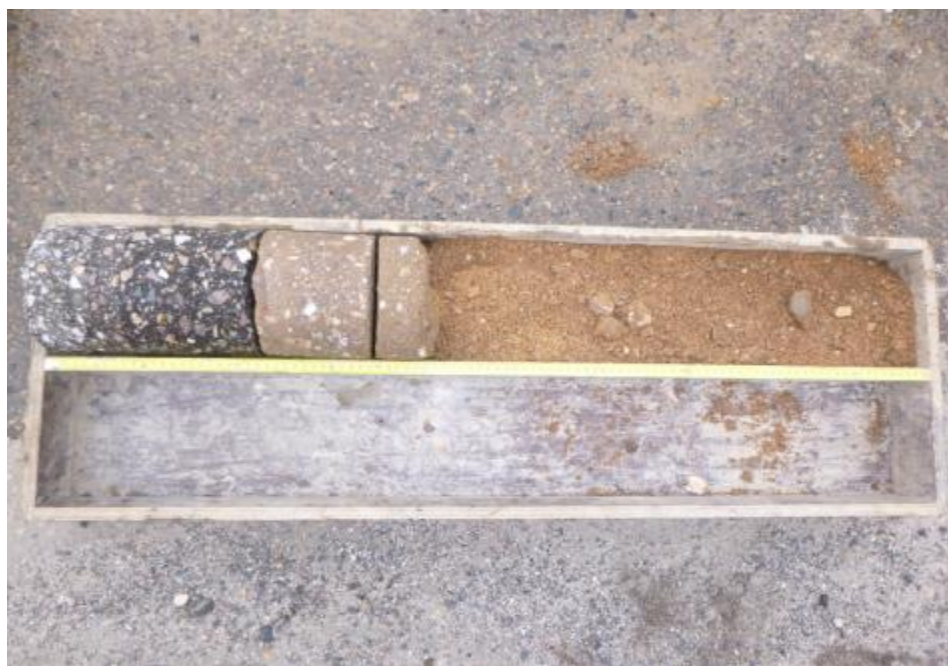
SONDA č. 7 - staničení km 7,377 P

tloušťka vrstvy	
AC	220 mm
SC	190 mm
ŠP	690 mm
