IMOS Brno, a.s.  
Divize silniční vývoj  
Olomoucká 174  
627 00 Brno

DUBEN 2019

Na základě výše uvedené objednávky provedl zhotovitel diagnostický průzkum vozovky na vybraném úseku silnice III/0083 spočívající ve vizuální prohlídce s grafickým záznamem a fotodokumentací poruch, měření průhybů a posouzení únosnosti vozovky, jádrových vývrtech, vrtaných sondách a rozbořech asfaltové směsi a podložní zeminy. Posouzení parametrů vozovky je provedeno podle technických podmínek TP87. Byly stanoveny výstupní parametry k hodnocení konstrukce vozovky. Předkládá se návrh opravy vozovky.

**Název:** Sedlec  
**Silnice:** III/0083  
**Okres:** Praha-východ  
**Kraj:** Středočeský  
**Začátek úseku (km):** 0,000 = křižovatka se sil. I/9 = UB 1224A066  
**Konec úseku (km):** 2,667 = okružní křižovatka se sil. II/608 = UB 1224A06202  
**Délka úseku (km):** 2,667

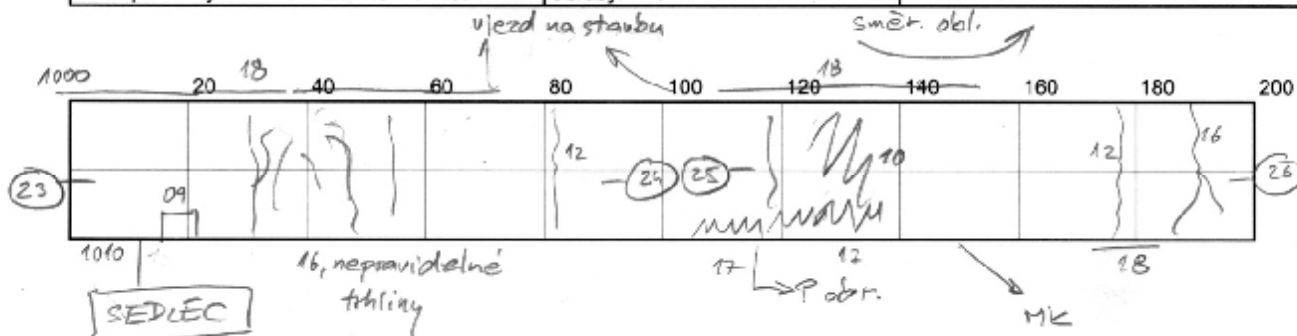
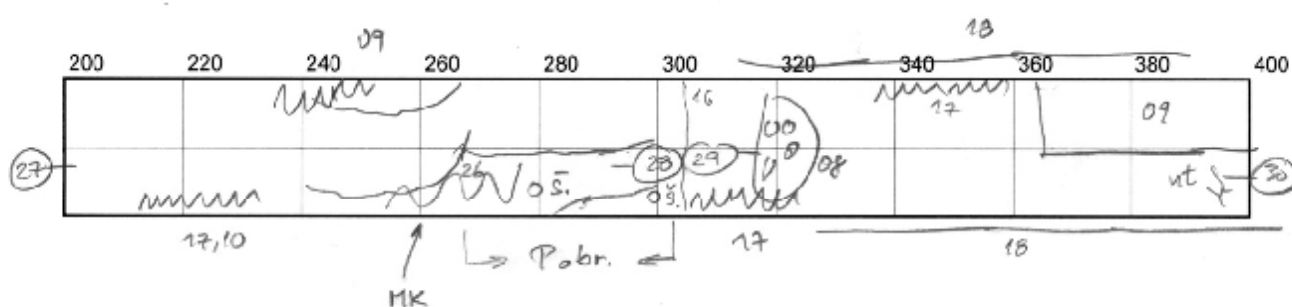
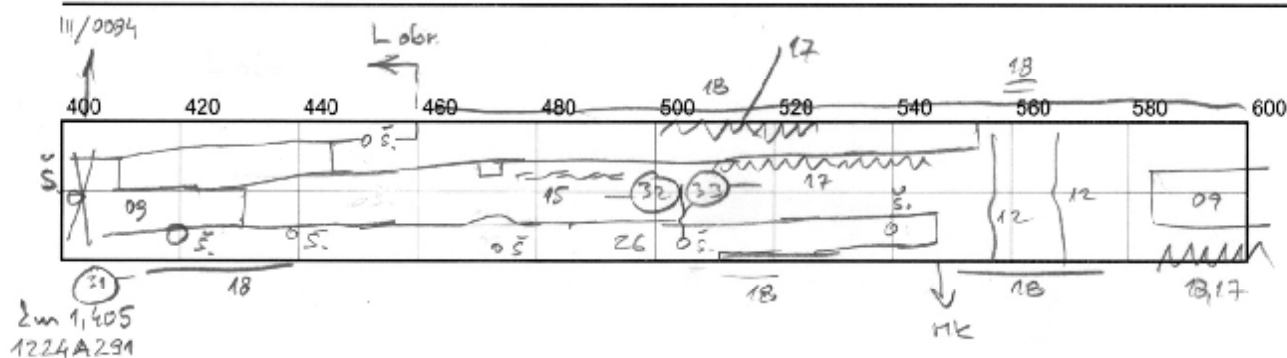
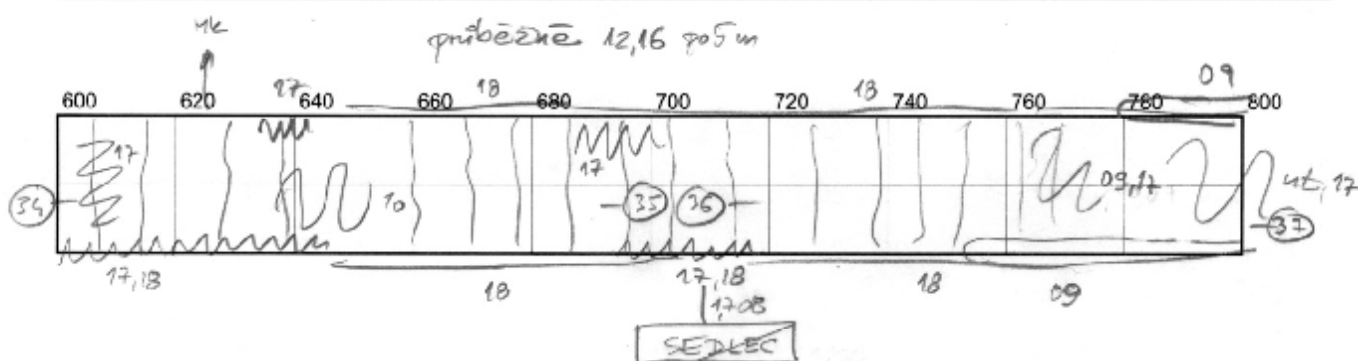
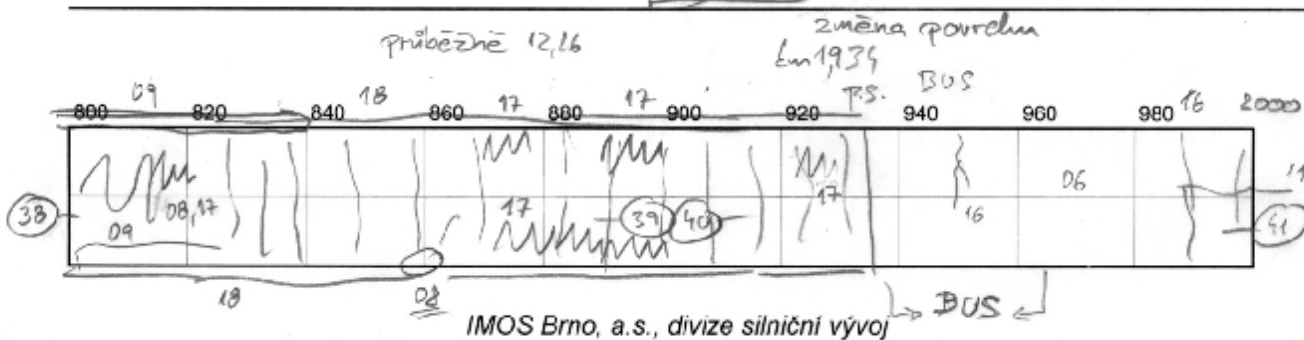
km 0,000-1,934 a km 2,472-2,667: Výrazné olamování okrajů vozovky nebo síťové trhliny podél okrajů. Okraje jsou na rozsáhlých částech již vyspravované. Původní střed vozovky je s příčnými trhlami a množstvím výtluků překrytých vysrávkami, které tvoří nepravidelné hrboly.

km 1,934-2,472 (okolí vjezdů do průmyslových objektů): Na této části (kolem vjezdů do průmyslových objektů) je kryt s lokálním výskytem příčných trhlin a celoplošnou výraznou ztrátou asfaltového tmelu.

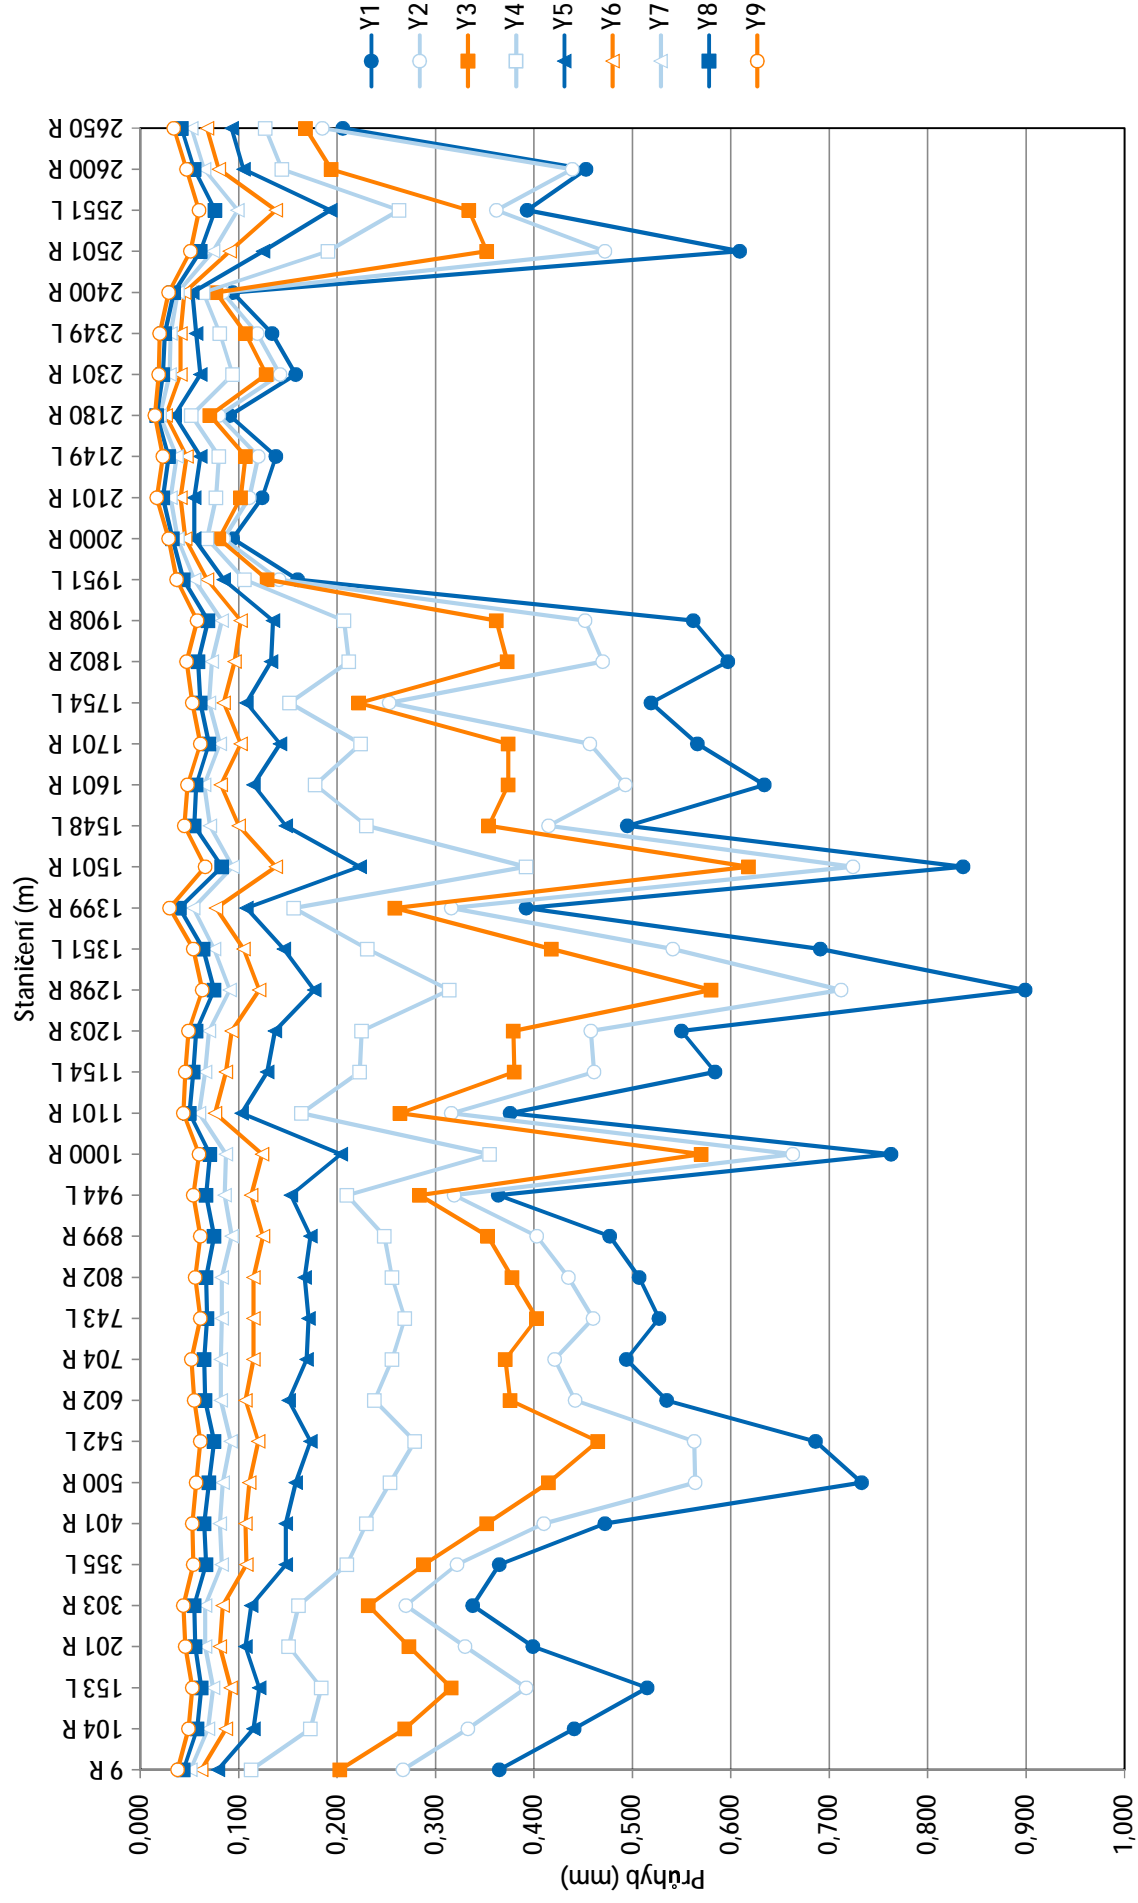
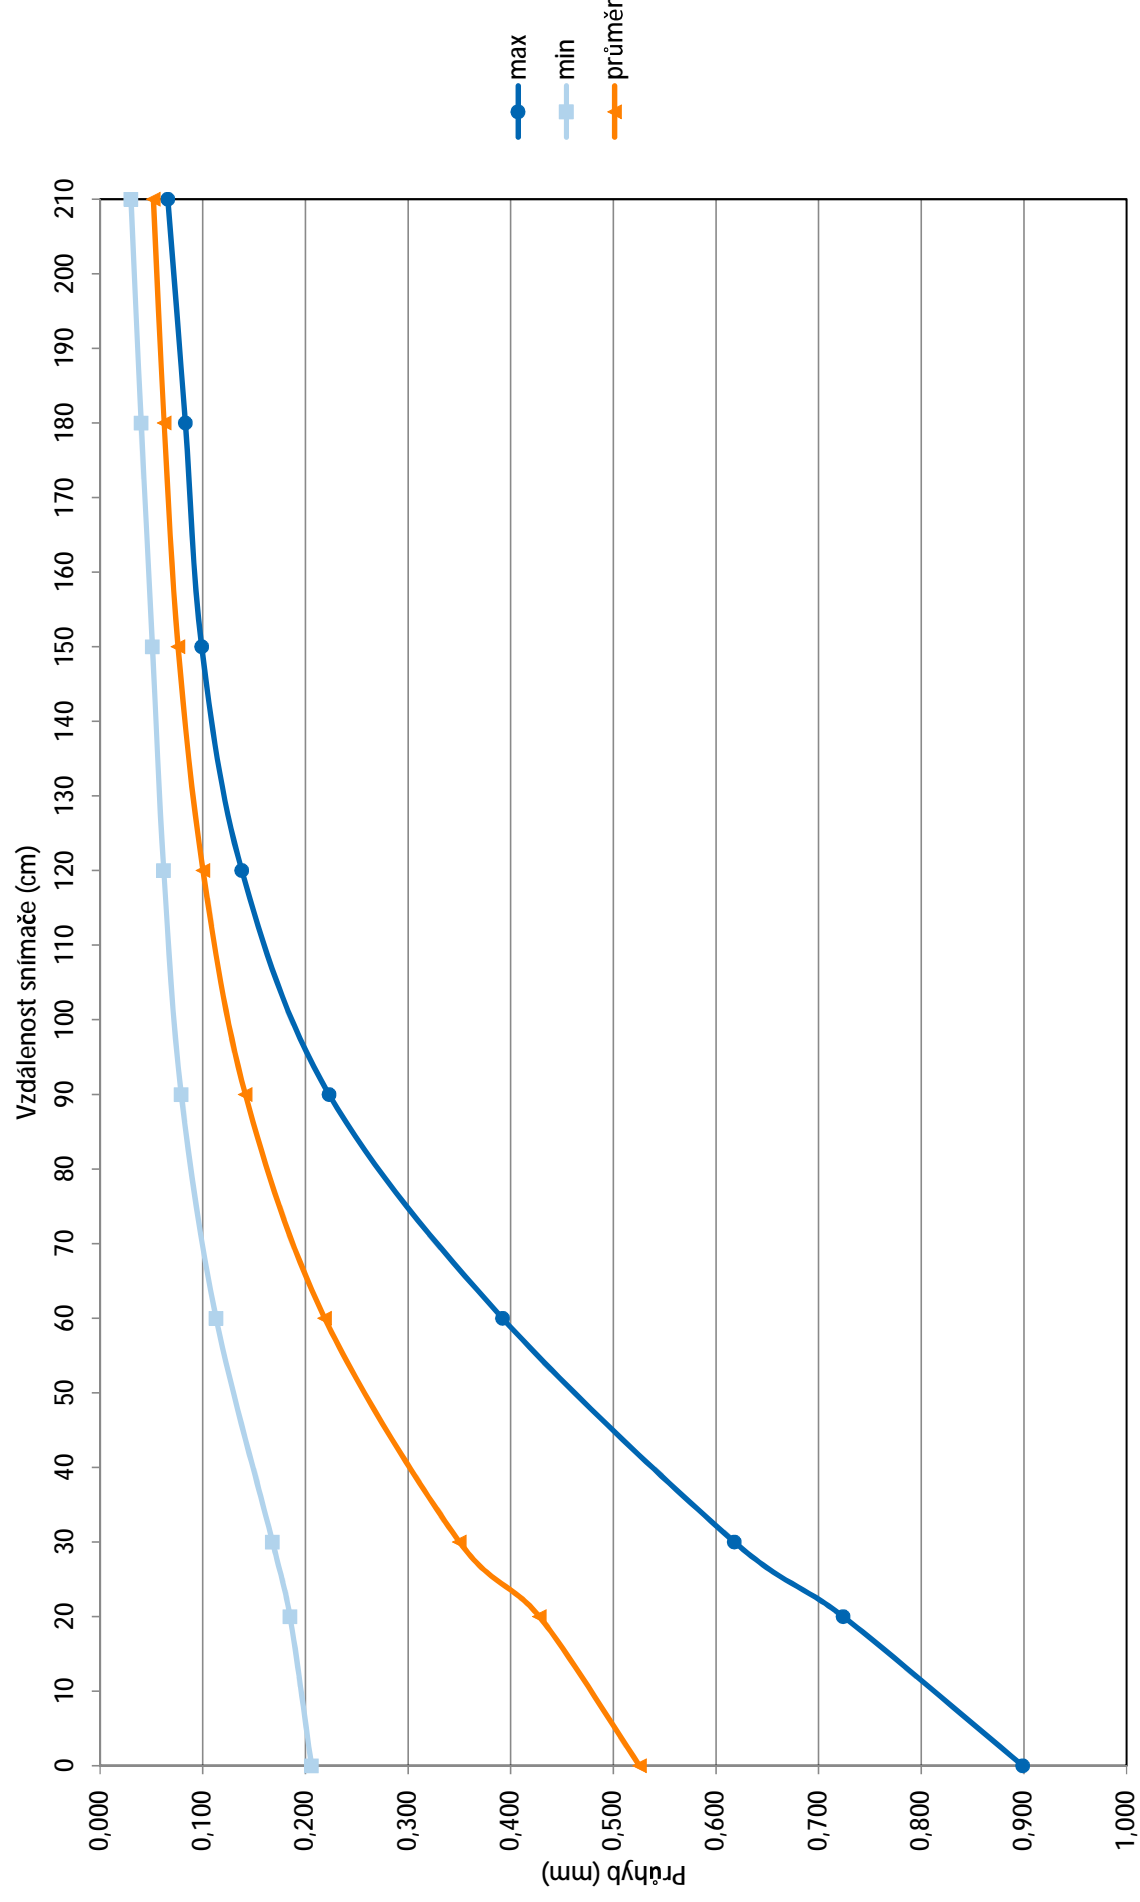
km 0,000-1,934 a km 2,472-2,667: Únosnost je v průměru vyhovující se zbytkovou životností 16 let a průměrným požadovaným zesílením 25 mm. Návrhová tloušťka zesílení je 61 mm. Byly zjištěny snížené moduly pružnosti nestmelených podkladních vrstev E2. Zjištěná únosnost je nevyrovnaná, na výkyvech se podílí lokální síťové trhliny a zapravená rýha po pokládce kanalizace v obci.
