IMOS Brno, a.s.
Divize silniční vývoj
Olomoucká 174
627 00 Brno

DUBEN 2019

Na základě výše uvedené objednávky provedl zhotovitel diagnostický průzkum vozovky na vybraném úseku silnice III/0084 spočívající ve vizuální prohlídce s grafickým záznamem a fotodokumentací poruch, měření průhybů a posouzení únosnosti vozovky, jádrových vývrtech, vrtaných sondách a rozbořech asfaltové směsi a podložní zeminy. Posouzení parametrů vozovky je provedeno podle technických podmínek TP87. Byly stanoveny výstupní parametry k hodnocení konstrukce vozovky. Předkládá se návrh opravy vozovky.

Název: Sedlec
Silnice: III/0084
Okres: Praha-východ
Kraj: Středočeský
Začátek úseku (km): 0,000 = křižovatka se sil. III/0083 = UB 1224A291
Konec úseku (km): 0,969 = křižovatka se sil. I/9 = UB 1224A292
Délka úseku (km): 0,969

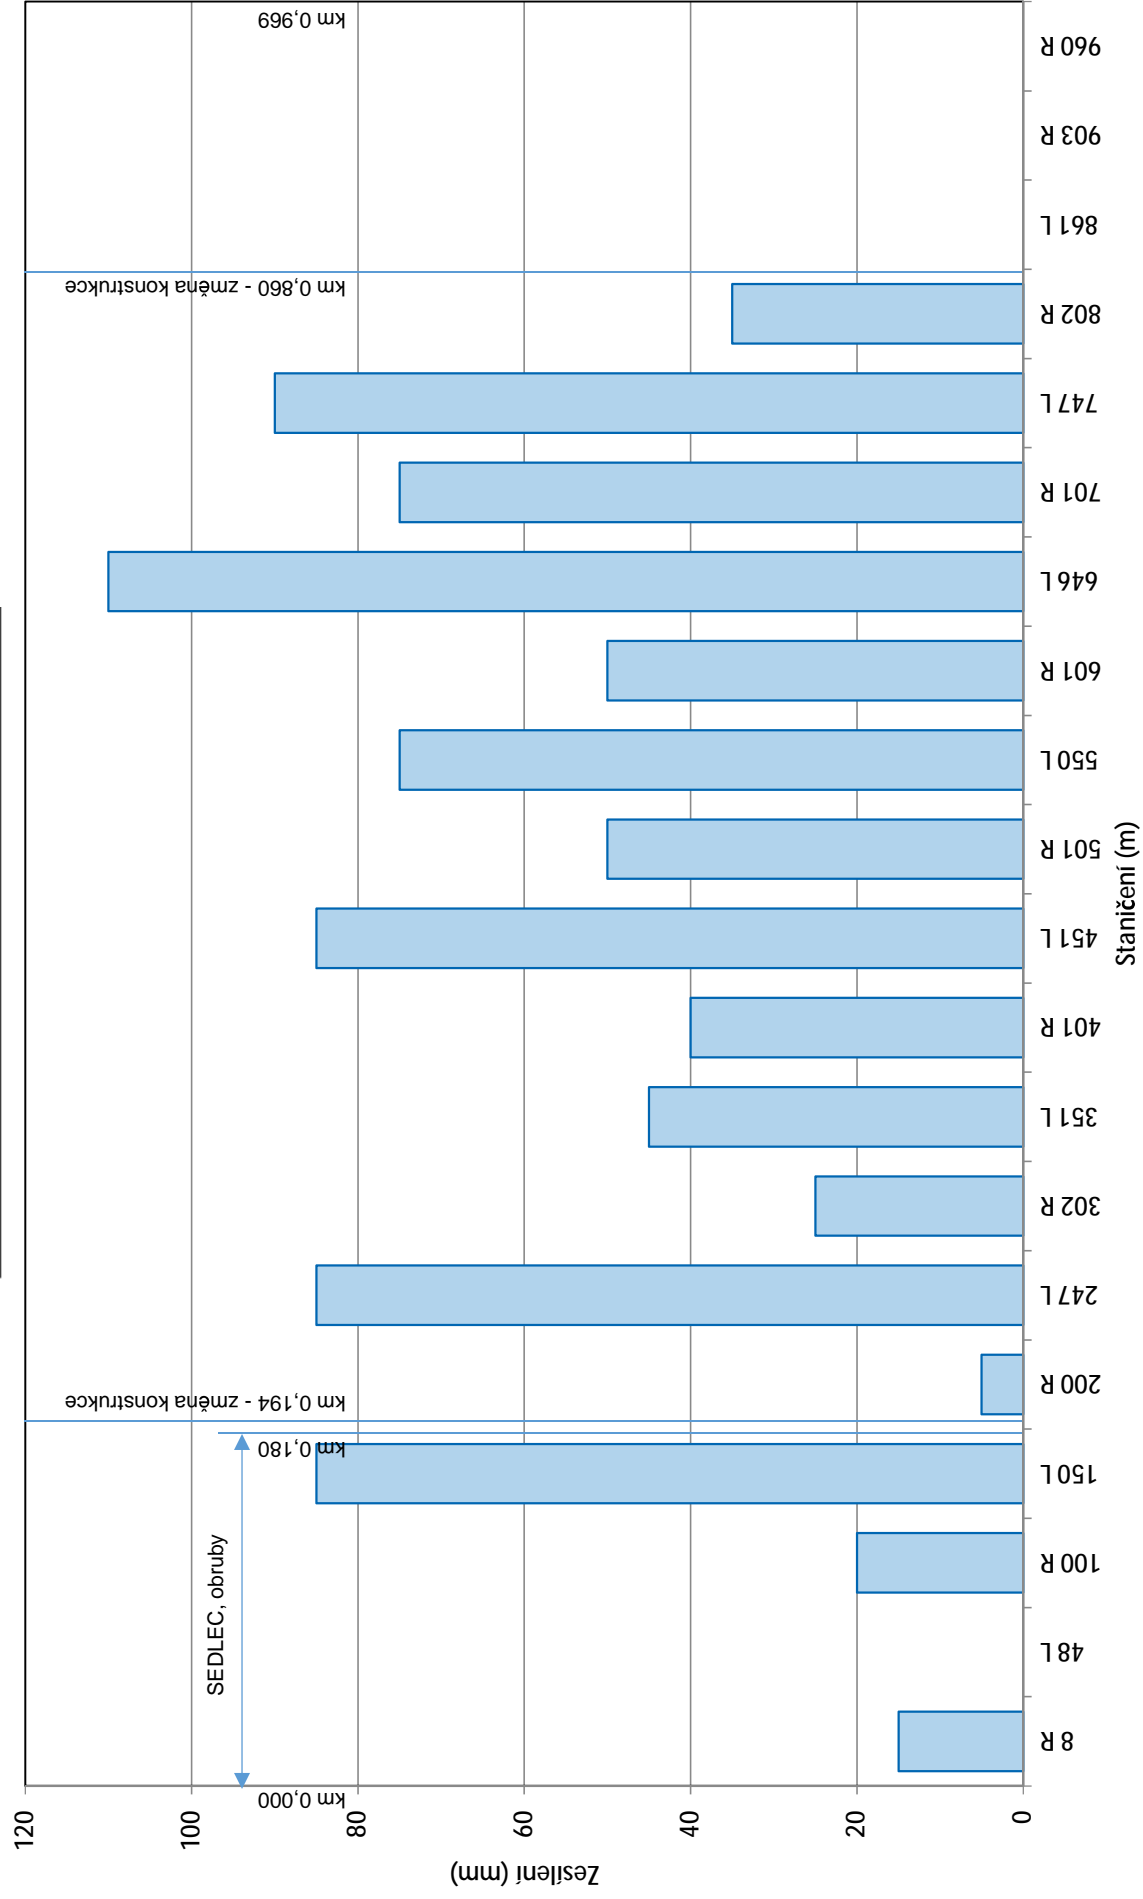
Zesílení vozovky - III/0084 Sedlec

asfaltových vrstev	(E1 < 3000 MPa)
nestmelených vrstev	(E2 < 400 MPa)
podloží	(Ep < 70 MPa)

- Frézování do hloubky 40 mm s odvozem materiálu pro jeho další využití;
- Očištění povrchu;
- Odborná kontrola stavu povrchu po frézování a upřesnění ploch k lokálním opravám;
- Lokální opravy: opravy trhlin podle TP115 a jiných poruch;
- Spojovací postřík z kationaktivní asfaltové emulze určené pro spojovací postříky v množství zbytkového asfaltu 0,4 kg/m²;
- Pokládka obrusné vrstvy z asfaltového betonu pro obrusné vrstvy **ACO 11+ tl. 40 mm** podle ČSN EN 13108-1 a ČSN 73 6121 a TKP Kap. 7.

- Frézování do hloubky 50 mm s odvozem materiálu pro jeho další využití;
- Očištění povrchu;
- Odborná kontrola stavu povrchu po frézování a upřesnění ploch k lokálním opravám;
- Lokální opravy: opravy trhlin podle TP115 a jiných poruch;
- Spojovací postřík z kationaktivní asfaltové emulze určené pro spojovací postříky v množství zbytkového asfaltu 0,4 kg/m²;
- Pokládka ložní vrstvy z asfaltového betonu pro ložní vrstvy **ACL 16+ tl. 60 mm** podle ČSN EN 13108-1 a ČSN 73 6121 a TKP Kap. 7;

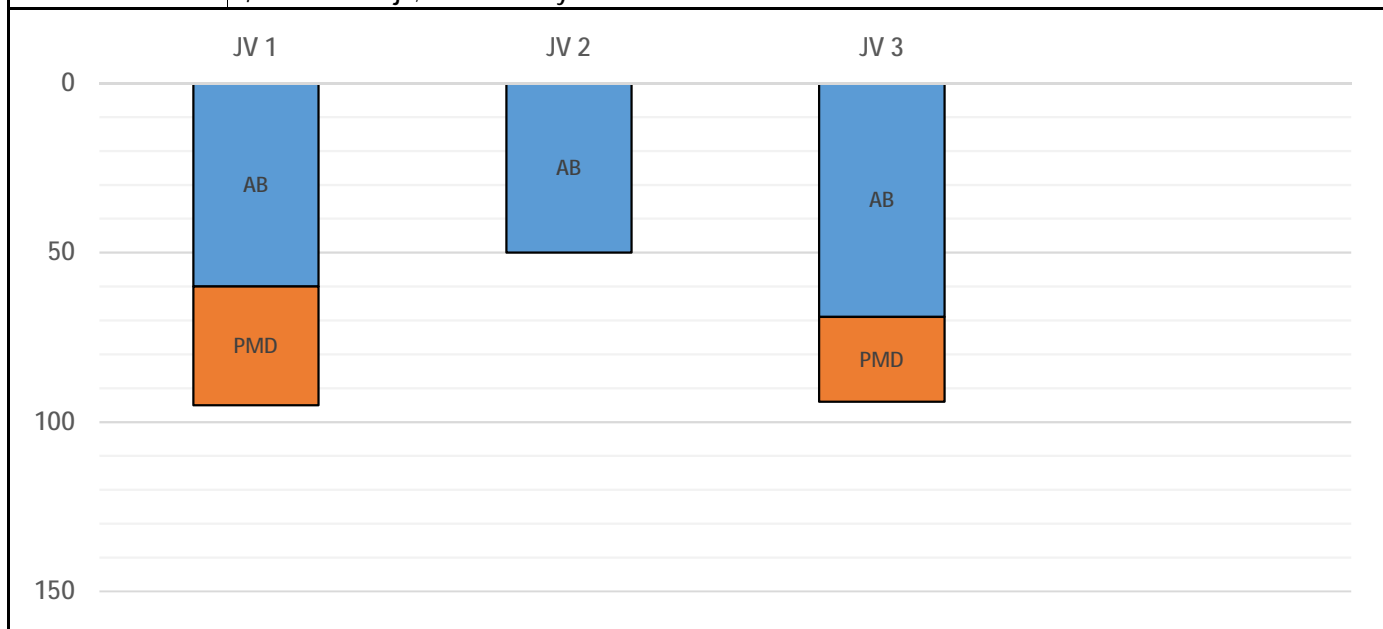
JV 1	Směs:	AB	PMD								PMD	TOV	TKV	CTJV
km 0,265 / P	TL. (mm)	60	35								-	60	60	60
Poznámka:	0,60 m od okraje													
JV 2	Směs:	AB									Gr	TOV	TKV	CTJV
km 0,485 / L	TL. (mm)	50									-	50	50	50
Poznámka:	0,70 m od okraje													
JV 3	Směs:	AB	PMD								PMD	TOV	TKV	CTJV
km 0,763 / P	TL. (mm)	69	25								-	69	69	69
Poznámka:	0,80 m od okraje; síťové trhliny

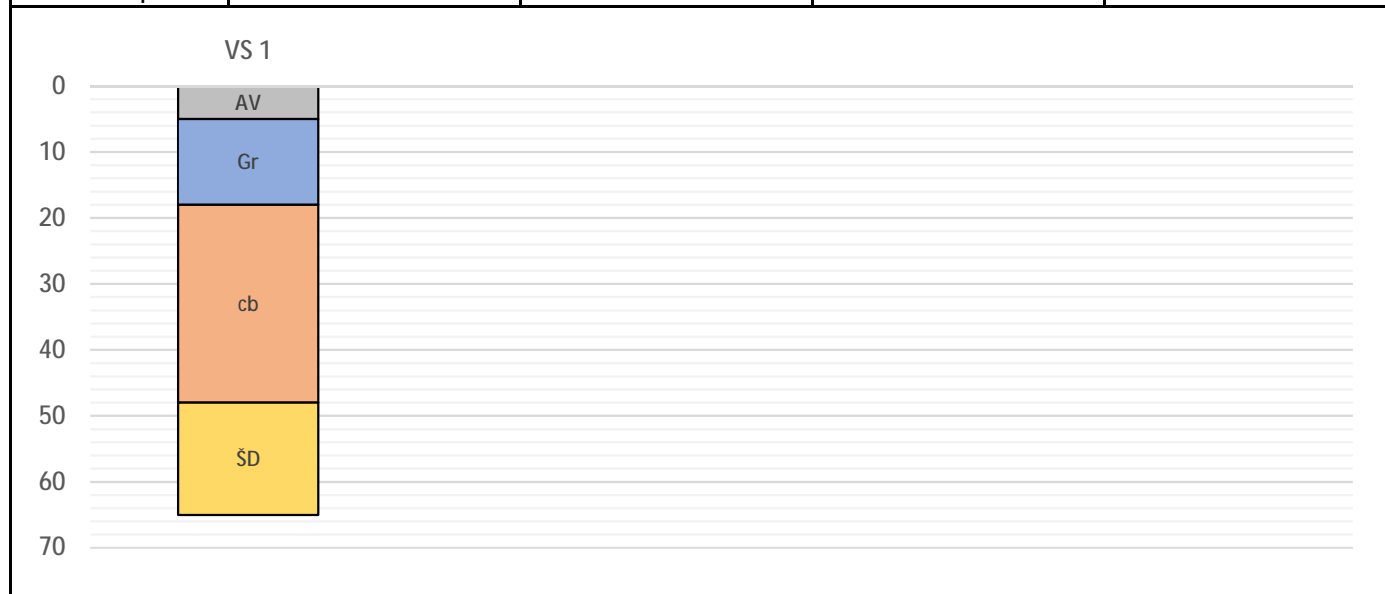
Označení	VS 1							
Staničení (km)	0,485 / L							
	materiál	tl. (cm)	materiál	tl. (cm)	materiál	tl. (cm)	materiál	tl. (cm)
1. vrstva	AV	5						
2. vrstva	Gr	13						
3. vrstva	cb	30						
4. vrstva	ŠD	17						
5. vrstva								
6. vrstva								
7. vrstva								
8. vrstva								
Hloubka sondy	65 cm							
Umístění sondy	0,70 m od okraje							
Vzorek č. - směsný	-							
Vzorek č. - podloží	608

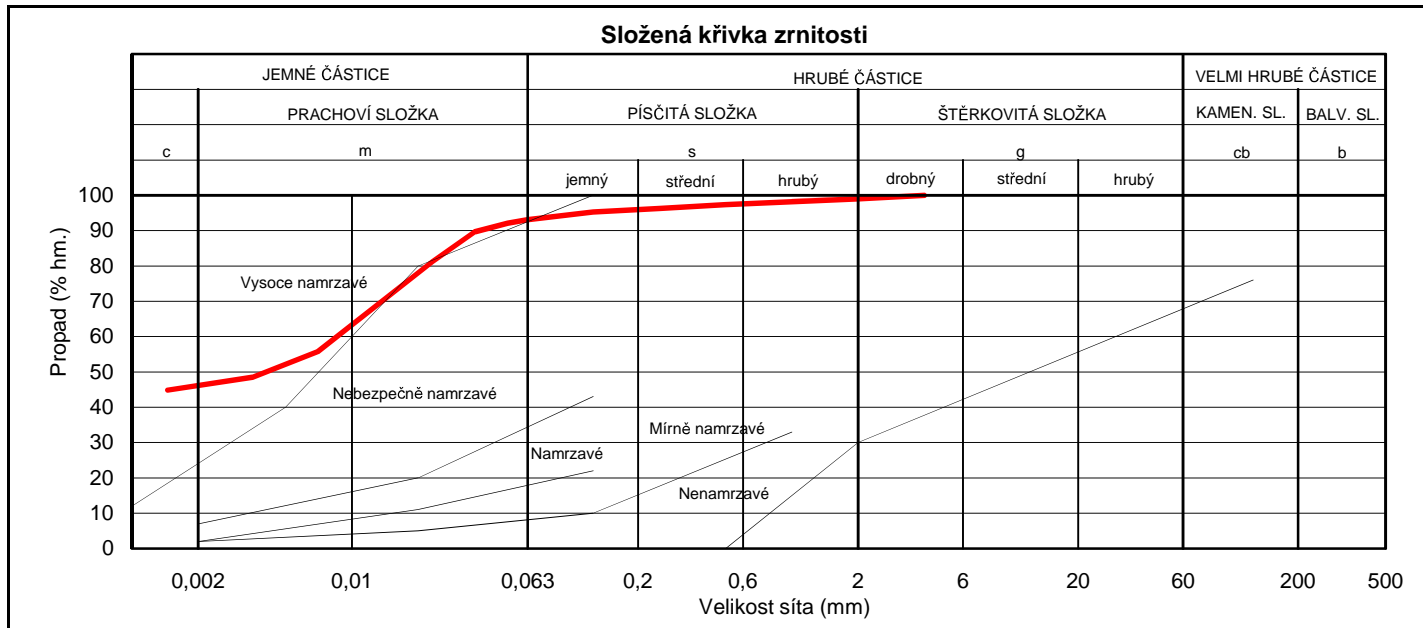
Stanovení zrnitosti zemín - ČSN EN ISO 17892-4, kap. 5.2., 5.3

Sonda	VS 1	
Staničení / jízdní pruh (km)	0,485 / L	
Hloubka odběru (m)	0,65 - 0,90	
Číslo vzorku	608	
Aktuální vlhkost (%)	ČSN EN ISO 17892-1	19,72
Mez tekutosti (%)	ČSN 72 1014:2005, met. A,B	37,93
Mez plasticity (%)	ČSN 72 1013:2005	19,22
Číslo plasticity	ČSN 73 6133	18,71
Konzistence	ČSN 73 6133	1,0
Namrzavost	ČSN 73 6133	vysoce namrzavá
Klasifikace	ČSN 73 6133	F6-CI
Klasifikace	ČSN EN ISO 14688-2	CI
Vhodnost pro podloží:	ČSN 72 1002:1993	VIII - X
Vhodnost pro podloží:	ČSN 73 6133	nevhodná
