Kraj:	Středočeský	Čís.sm.obj.:	20-116/K1
Katastrální území:	Chotětov, Bezno	Čís.akce:	20016
Akce:	II/272 Chotětov - Bezno	Datum:	03/2021
		Formát:	text
		Měřítko:	-
Část:	Související dokumentace	Stupeň:	PDPS
Příloha:	Diagnostika vozovky	Číslo přílohy:	F4
			Číslo kopie:

ZPRÁVA Z DIAGNOSTICKÉHO PRŮZKUMU VOZOVKY

„II/272 Chotětov - Bezno“

Objednatel zprávy:	4roads, a.s.
Sídlo objednatele:	Jugoslávských partyzánů 1426/7, 16000 Praha 6
Účel zprávy:	Diagnostický průzkum vozovky a doporučení způsobu opravy
Zprávu provedl:	Milan BECK, DiS., Petr MARTSCHINI, Martin HOŠEK
Číslo zprávy:	D58-2020

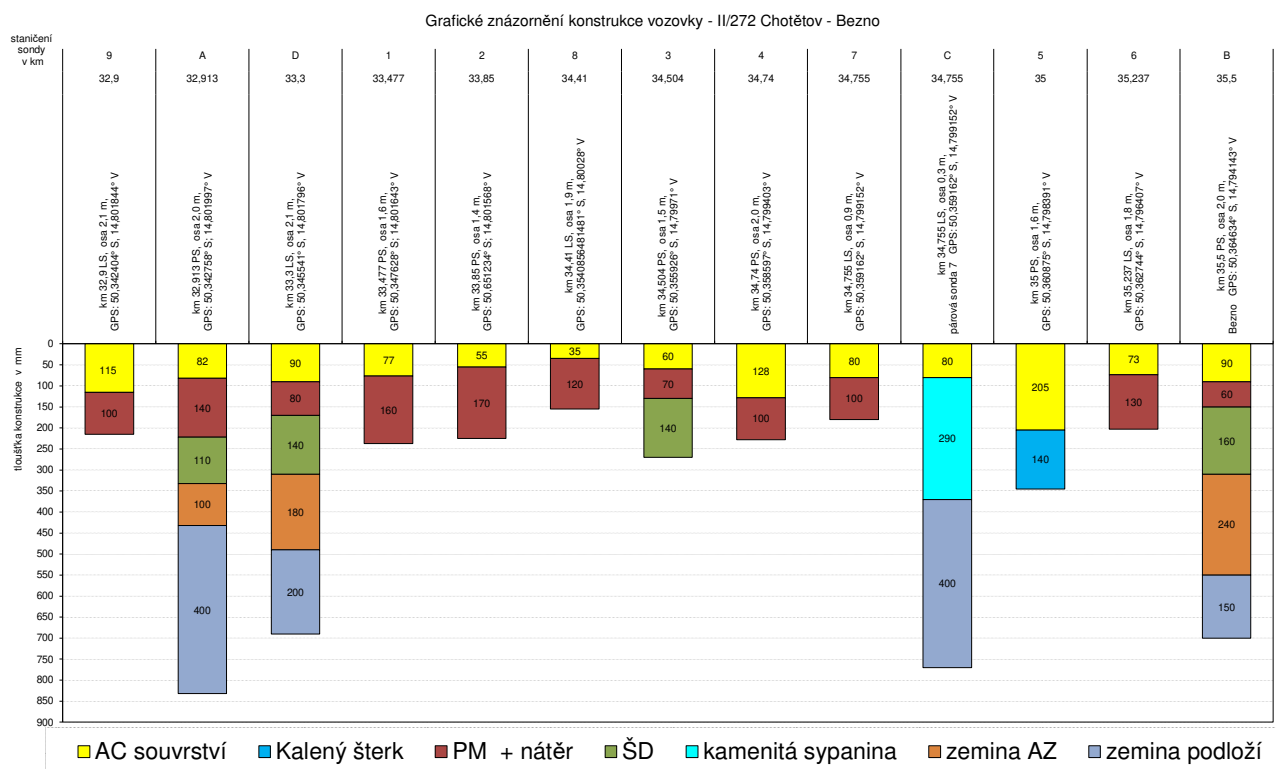
Jedná se o směrově nerozdělenou komunikaci. Z konstrukčního hlediska se jedná o netuhou vozovku s asfaltovým krytem. Trasa je vedena přibližně v původním půdorysném profilu historické komunikace, kdy byla rozšiřována a zesilována, či lokálně upravována do stávajícího směrového vedení trasy. Konstrukce vozovky je z pohledu geneze a skladby vrstev heterogenní a liší se v mocnosti a typu jednotlivých AC vrstev i podkladních stmelených i nestmelených vrstev. Lokálně byla zaznamenána velmi subtilní skladba konstrukce vozovky s lokálním minimem konstrukčních vrstev pouze 80 mm a kamenitou až balvanitou sypaninou v pozici nestmelené vrstvy. V blízkosti okrajů byla vozovka zastižena rozdílná skladba oproti skladbě v blízkosti osy komunikace. AC vrstvy jsou masivně degradované a porušené.

Na vozovce byly v minulosti prováděny údržbové opravy, kdy nebyly řešeny při opravách příčiny porušení a jednalo se primárně o lokální opravy obrusné vrstvy pro zlepšení nevyhovujícího stavu vozovky.

- AC vrstvy vykazují masivní degradaci s lokálním poškozením, místy s částečným či úplným rozpadem.
- Poškození vrstev je zejména v souvislosti s degradací pojiva či poškozením trhlinami, které jsou různého původu (podélné rozvětvené trhliny, mozaikové trhliny, olámané okraje, konstrukční poruchy vlivem lokálně neúnosného podloží,...).

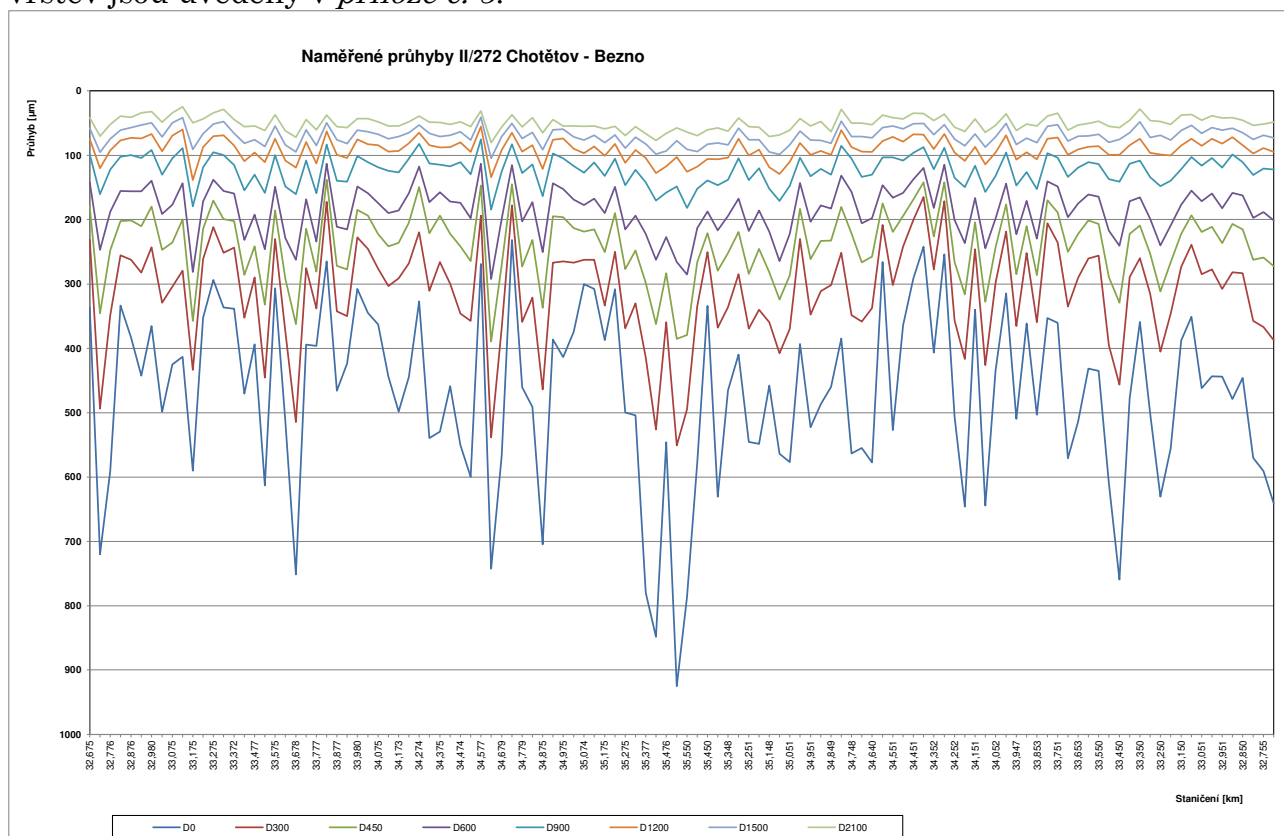
Zjištěné průhyby, výsledky vypočtených rázových modulů pružnosti konstrukčních vrstev jsou uvedeny v příloze č. 5.

- zásadní rozdíly v mechanické účinnosti a zaznamenaných průhybech v průběhu trasy,
 - byly zaznamenány průhyby 232 - 925 μm s průměrem 460 μm ,
 - tato skutečnost potvrzuje rozdíly ve stavu porušení, mocnosti konstrukčních vrstev, či úrovni saturace podloží vodou
- parametry průhybů jsou rovněž ovlivněny lokálně velmi subtilním AC krytem s nedostatečnou schopností roznosu zatížení do konstrukce a podloží vozovky
- byly zaznamenány zásadní rozdíly v kvalitě jednotlivých konstrukčních vrstev zapříčiněné jednak stavem porušení – trhliny, nespojení vrstev, rozpad vrstev

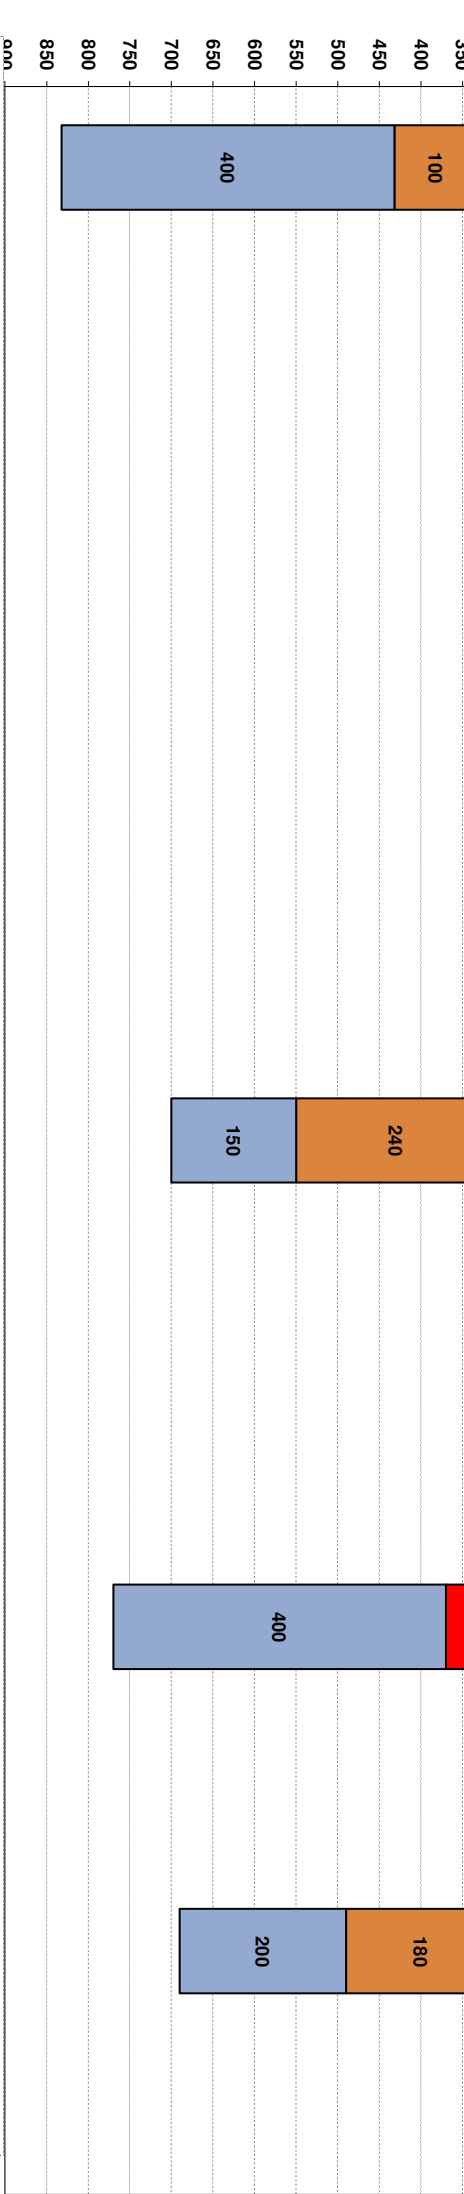
B	km 35,5 PS osa 2,0 m GPS: 50,364634° S 14,794143° V	40 mm ACO 0/11 mm trhlina	50 mm ACL 0/11 mm trhlina	60 mm PM+nátěr dehet 32/63 mm část. rozpad	160 mm ŠD 0/63 mm	240 mm Zemina AZ hlína písčitá F3 MS	150 mm zemina podloží hlína se střední plasticitou F5 MI
	km 35,237 LS osa 1,8 m	35 mm ACO	38 mm ACL	130 mm PM+nátěr dehet

6	GPS: 50,362744° S 14,796407° V	ACO 0/11 mm	ACL 0/11 mm	PM+nátěr dehet 16/32 mm část. rozpad			
7	km 34,755 LS osa 0,9 m GPS: 50,359162° S 14,799152° V	35 mm ACO 0/11 mm	45 mm ACL 0/11 mm	100 mm PM+nátěr dehet 32/63 mm část. rozpad			
C	km 34,755 LS osa 0,3 m párová sonda s č.7 GPS: 50,359162° S 14,799152° V	40 mm ACO 0/11 mm trhlina	40 mm ACL 0/11 mm trhlina	110 mm kamenitá sypanina 0/200 mm	180 mm ŠD 0/125 mm	400 mm zemina podloží hlína písčitá F3 MS	
8	km 34,41 LS osa 1,9 m GPS: 50,3540856481 14,80028° V	35 mm ACO 0/8 mm	120 mm PM+nátěr dehet 32/63 mm část. rozpad				
D	km 33,3 LS osa 2,1 m GPS: 50,345541° S 14,801796° V	40 mm ACO 0/11 mm	50 mm ACL 0/11 mm	80 mm PM+nátěr dehet 32/63 mm část. rozpad	140 mm ŠD 0/63 mm	180 mm zemina AZ hlína písčitá F3 MS	200 mm zemina podloží hlína se střední plasticitou F5 MI
9	km 32,9 LS osa 2,1 m GPS: 50,342404° S 14,801844° V	45 mm ACO 0/8 mm	70 mm ACL 0/8 mm	100 mm PM+nátěr dehet 32/63 mm část. rozpad
