DIAGNOSTICKÝ PRŮZKUM A NÁVRH OPRAVY VOZOVKY NA VYBRANÉM ÚSEKU SILNICE

III/33721 MOČOVICE

Objednatel: Atelier PROMIKA s.r.o.

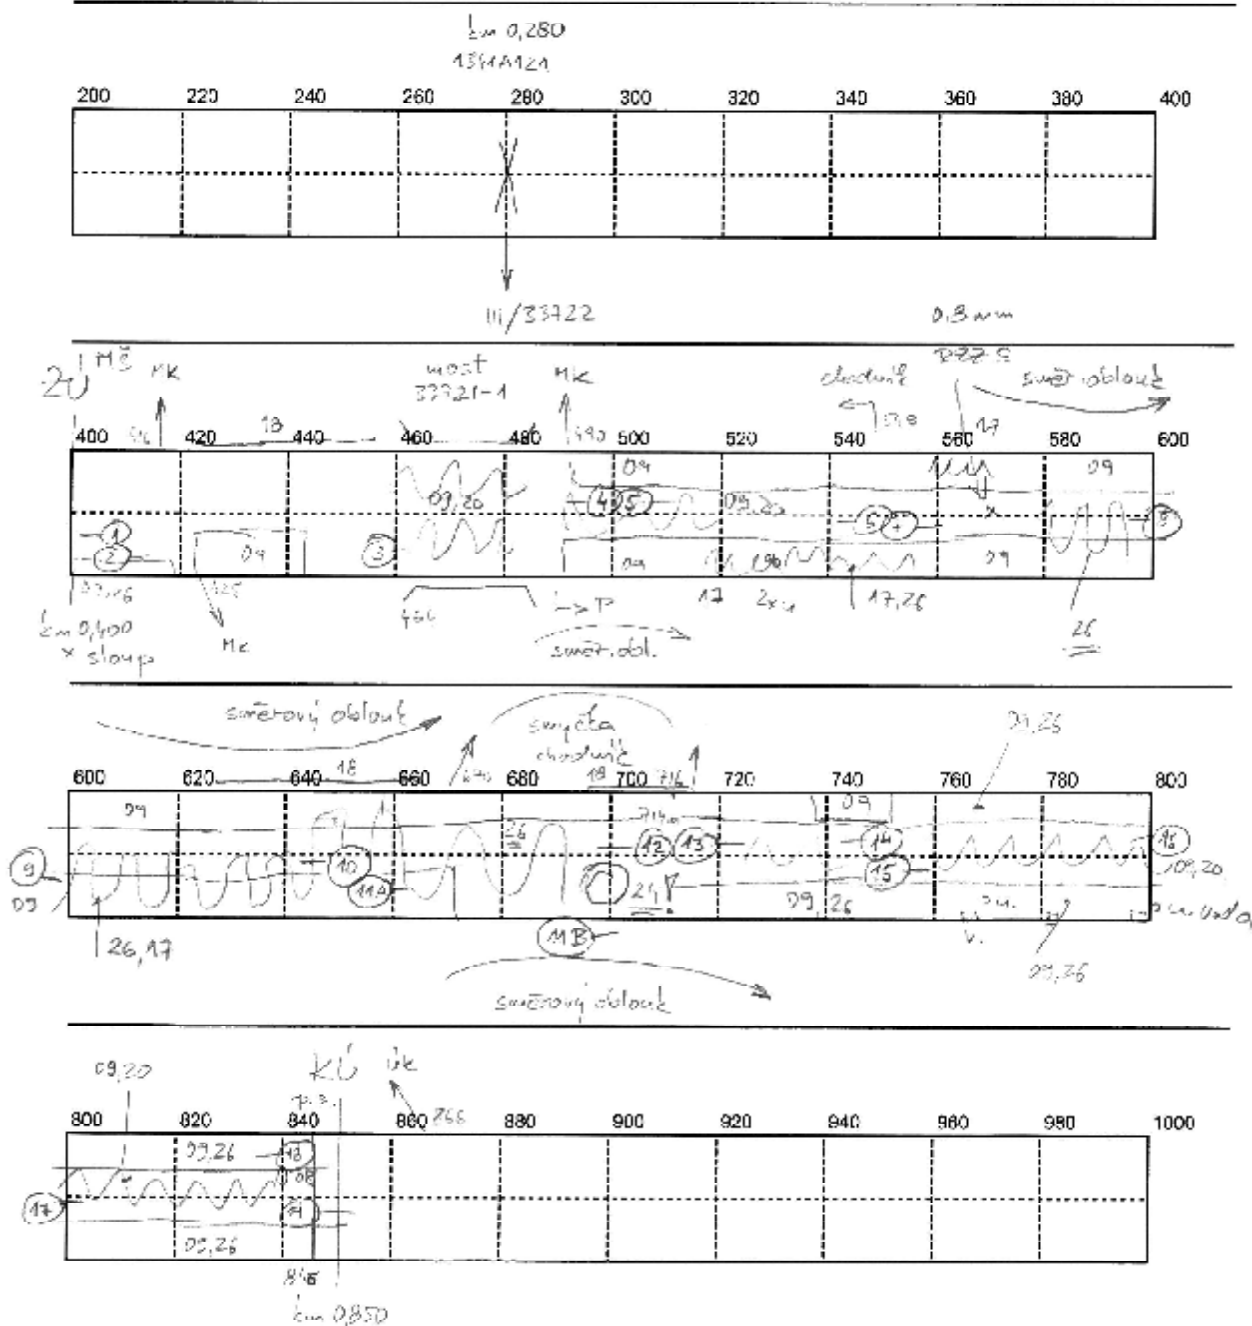
Povrch vozovky vykazuje vpravo zapravenou rýhu po pokládce inženýrských sítí a vlevo vysprávkou okraje vozovky. Vysprávky i zapravená rýha jsou s plošnými deformacemi, síťovými trhlinami a místními poklesy. Střed (původní vozovka) je ošetřen vysprávkami tryskovou metodou, vyskytují se zde nepravidelné hrboły, plošné deformace, ztráta makrotextury a lokální výtluky.

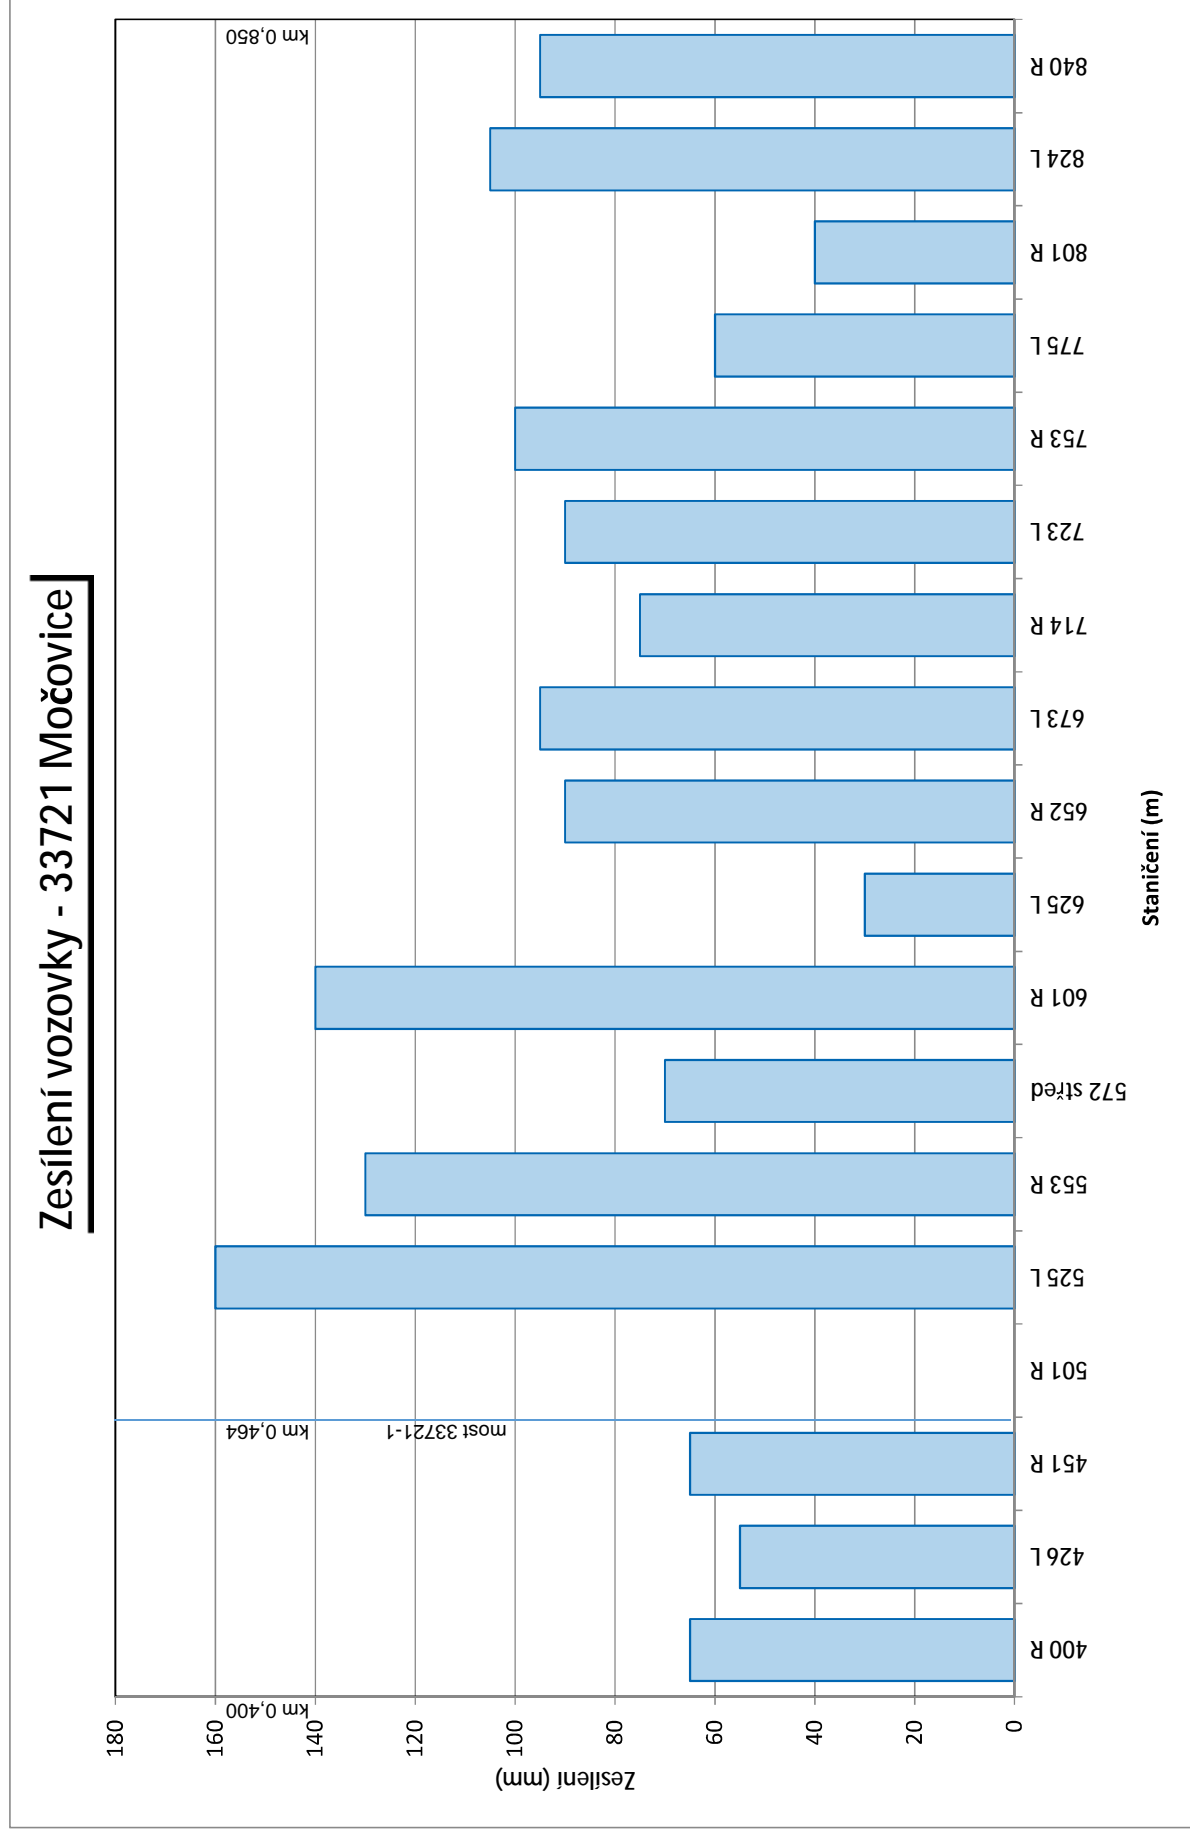
Posouzení vozovky a návrh zesílení

Snížený modul pružnosti

asfaltových vrstev	(E1 < 3000 MPa)
nestmelených vrstev	(E2 < 300 MPa)
podloží	(Ep < 70 MPa)

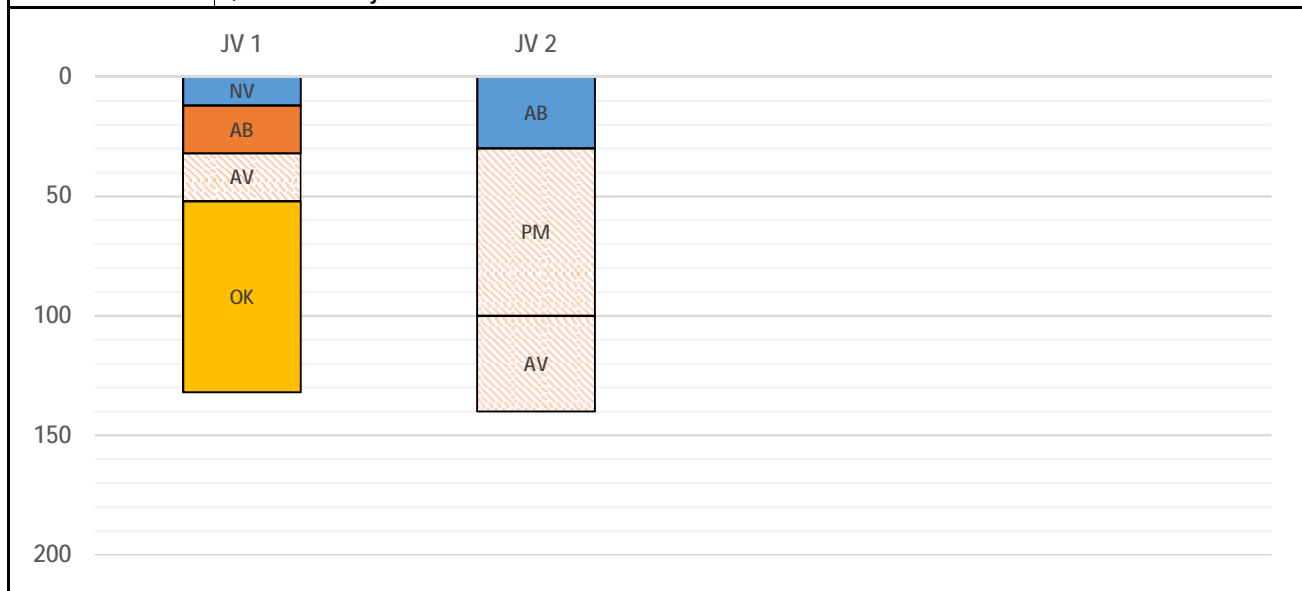
MĚŘENÍ TLOUŠTKY VRSTVY VOZOVKY Z JÁDROVÝCH VÝVRTŮ

JV 1	Směs:	NV	AB	AV	OK							ŠD	TOV	TKV	CTJV
km 0,557 / L	TL. (mm)	12	20	20	80							-	32	52	132
Poznámka:	0,80 m od okraje														
JV 2	Směs:	AB	PM	AV								ŠD	TOV	TKV	CTJV
km 0,694 / L	TL. (mm)	30	70	40								-	30	30	30
Poznámka:	0,80 m od okraje

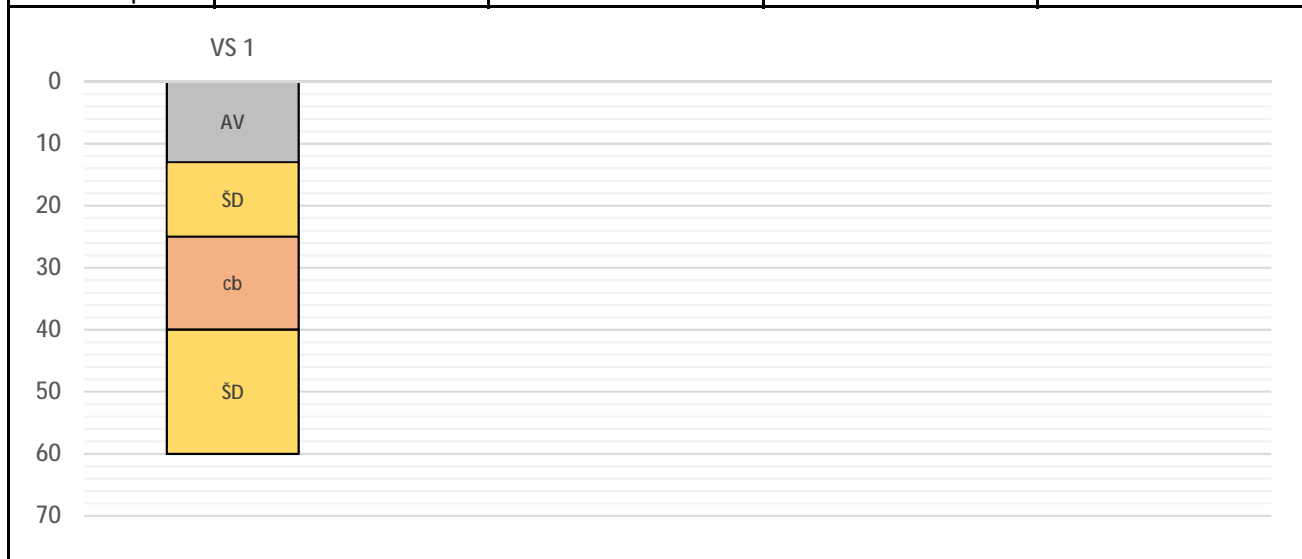
Označení	VS 1							
Staničení (km)	0,557 / L							
	materiál	tl. (cm)	materiál	tl. (cm)	materiál	tl. (cm)	materiál	tl. (cm)
1. vrstva	AV	13						
2. vrstva	ŠD	12						
3. vrstva	cb	15						
4. vrstva	ŠD	20						
5. vrstva								
6. vrstva								
7. vrstva								
8. vrstva								
Hloubka sondy	60 cm							
Umístění sondy	0,80 m od okraje							
Vzorek č. - směsný	1162							
Vzorek č. - podloží

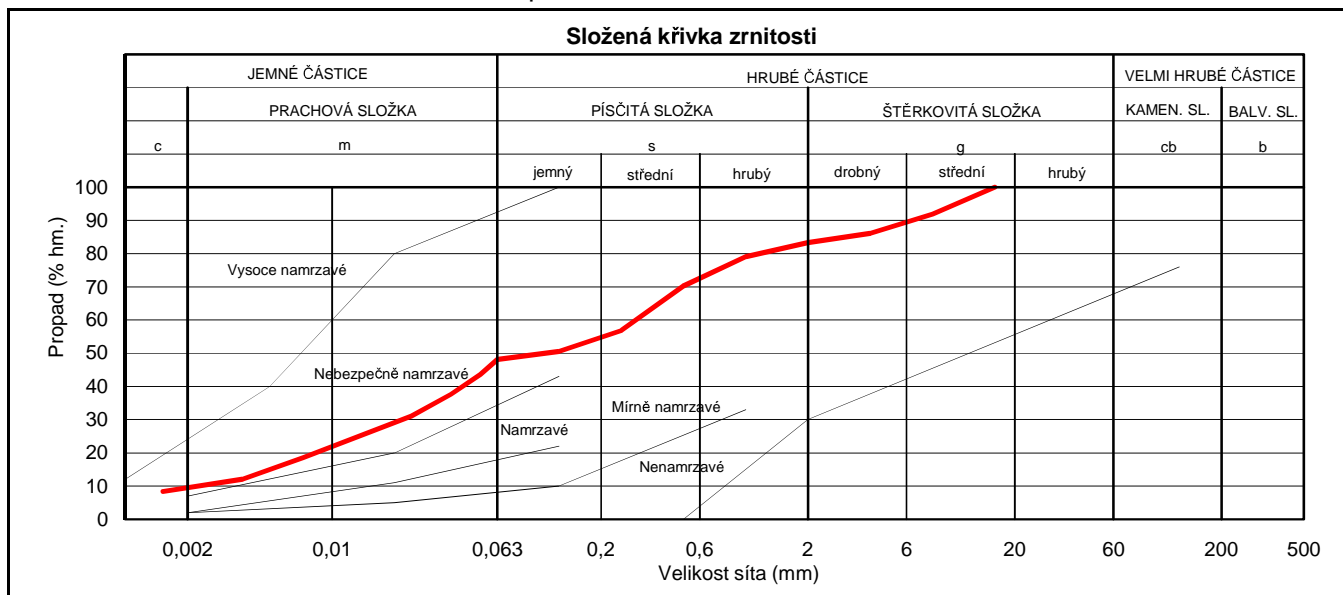
Stanovení zrnitosti zemín - ČSN EN ISO 17892-4, kap. 5.2., 5.3

Sonda	VS 1	
Staničení / jízdní pruh (km)	0,557 / L	
Hloubka odběru (m)	od 0,60	
Číslo vzorku	1133	
Aktuální vlhkost (%)	ČSN EN ISO 17892-1	13,88
Mez tekutosti (%)	ČSN 72 1014:2005, met. A,B	24,56
Mez plasticity (%)	ČSN 72 1013:2005	18,39
Číslo plasticity	ČSN 73 6133	6,17
Konzistence	ČSN 73 6133	1,7
Namrzavost	ČSN 73 6133	nebezpečně namrzavá
Klasifikace	ČSN 73 6133	F4-CS
Klasifikace	ČSN EN ISO 14688-2	sacSi
Vhodnost pro podloží:	ČSN 72 1002:1993	V - VII
Vhodnost pro podloží:	ČSN 73 6133	podmínečně vhodná
