Most 268-007

Most přes Jizeru před obcí Klášter-Hradiště

HLAVNÍ PROHLÍDKA

Datum provedení prohlídky: 20.8.2020

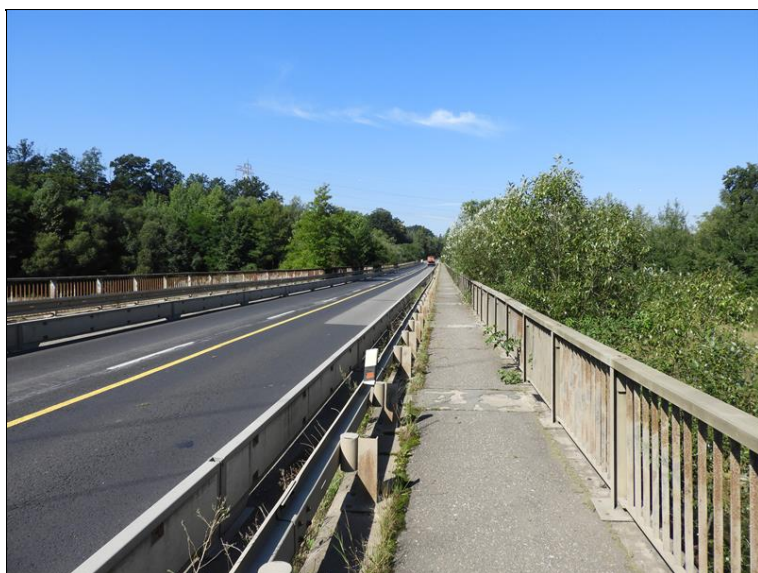
Pohled na obslužný chodník zprava po směru staničení

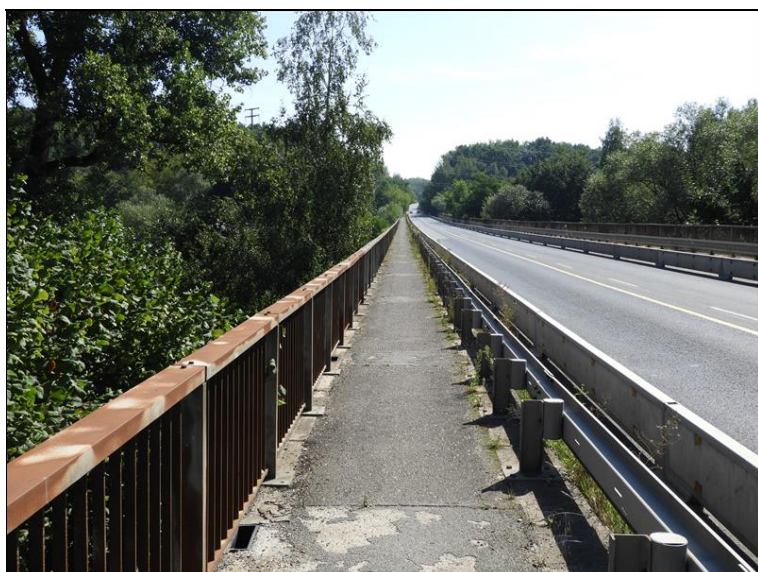
Pohled na obslužný chodník zprava proti směru staničení

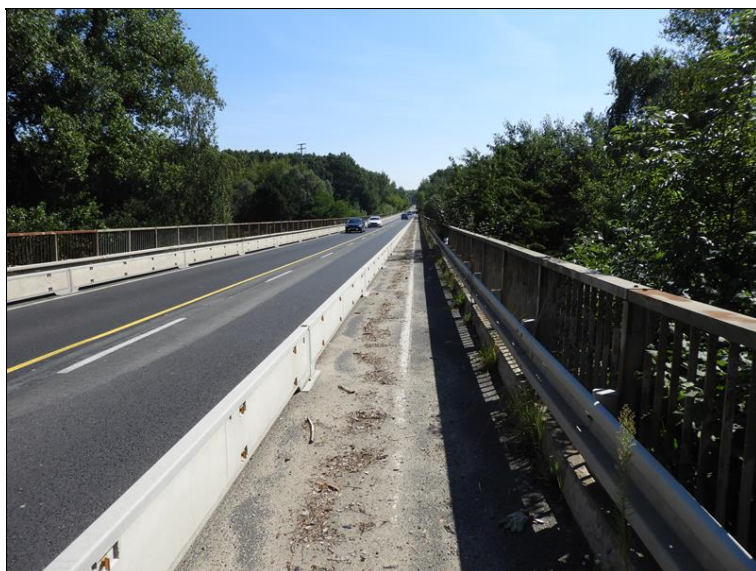
Pohled na obslužný chodník zleva proti směru staničení

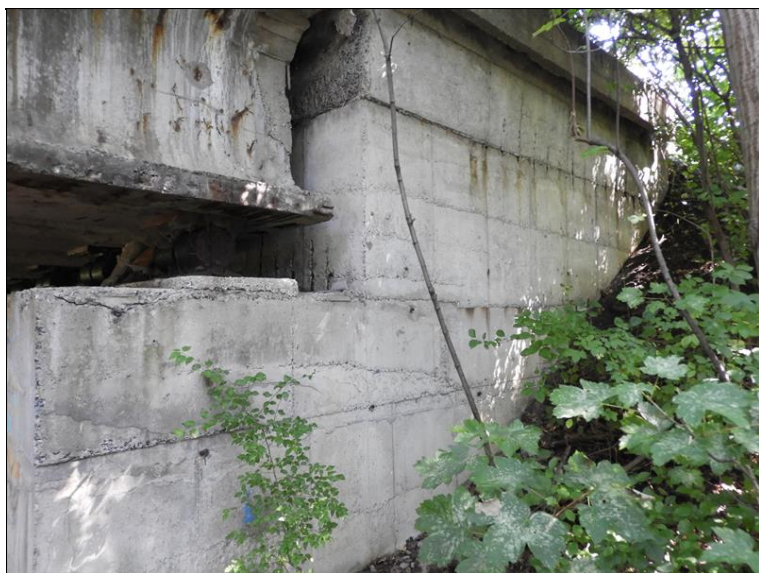
Pohled na křídlo OP1 levé

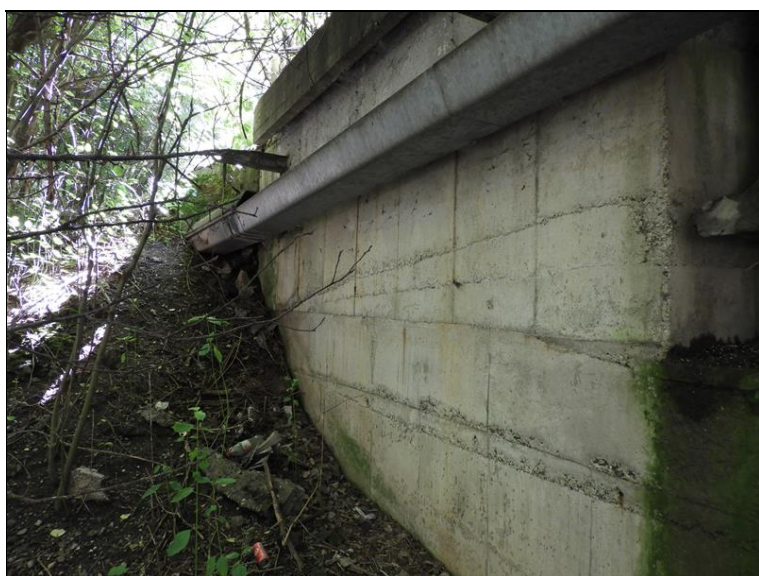
Pohled na křídlo OP1 pravé

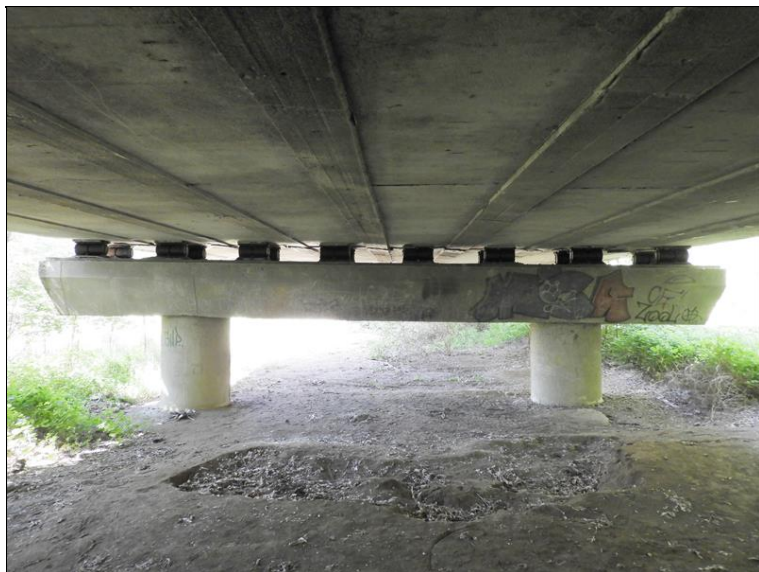
Pohled na Pi2 ve směru staničení

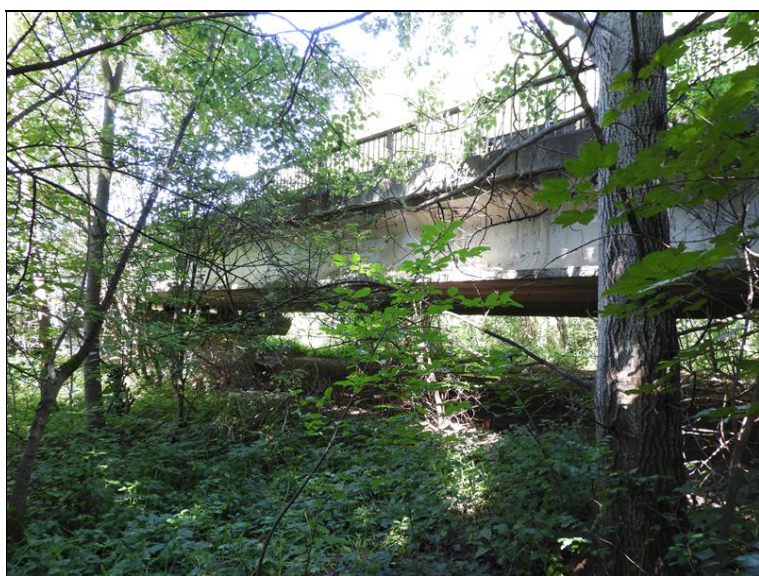
Pohled na most zleva, pole 1

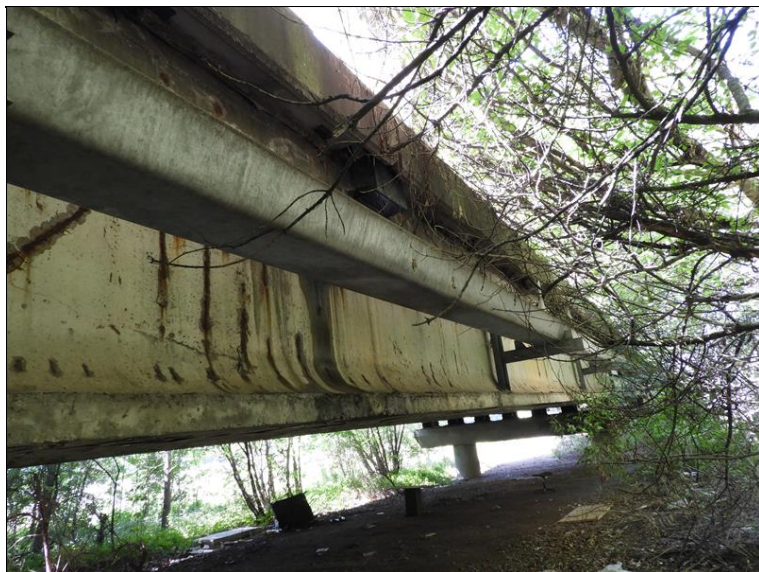
Pohled na most zprava, pole 1

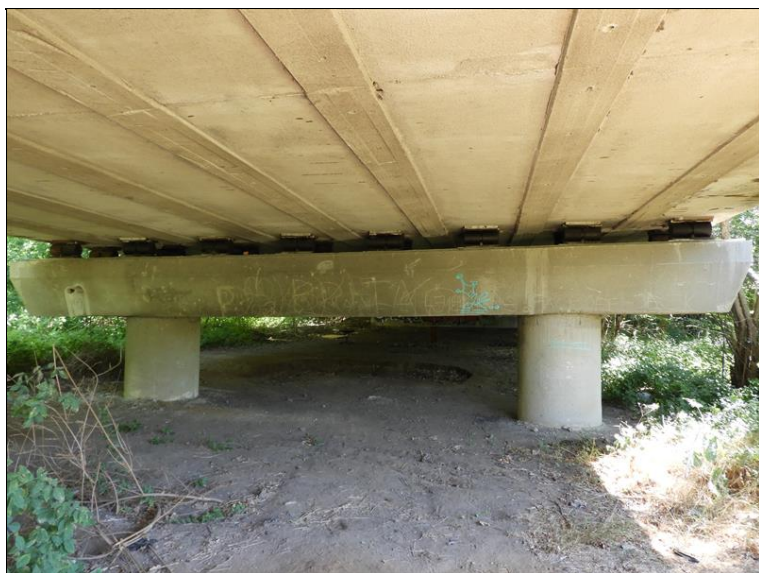
Pohled na Pi2 proti směru staničení

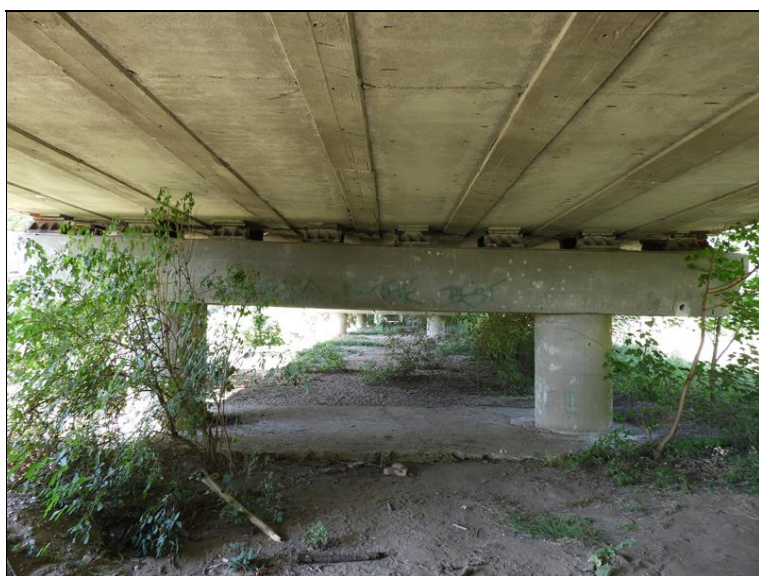
Pohled na Pi3 ve směru staničení

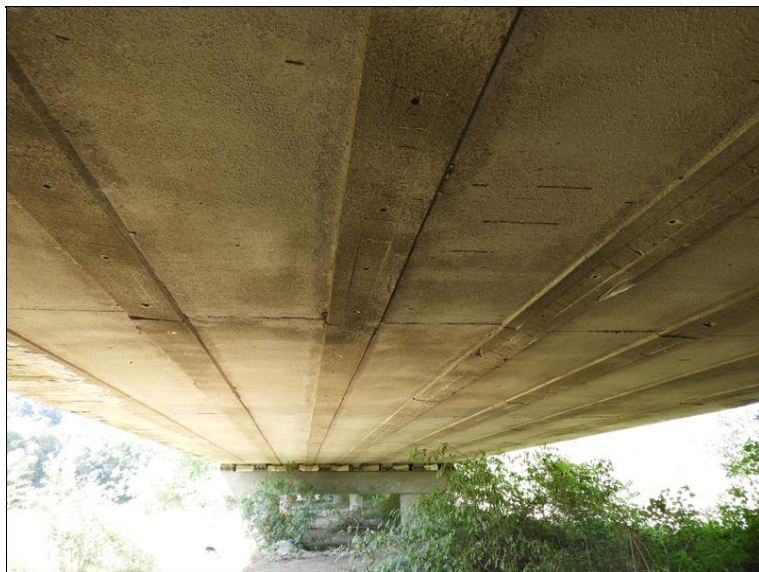
Podhled NK, pole 2

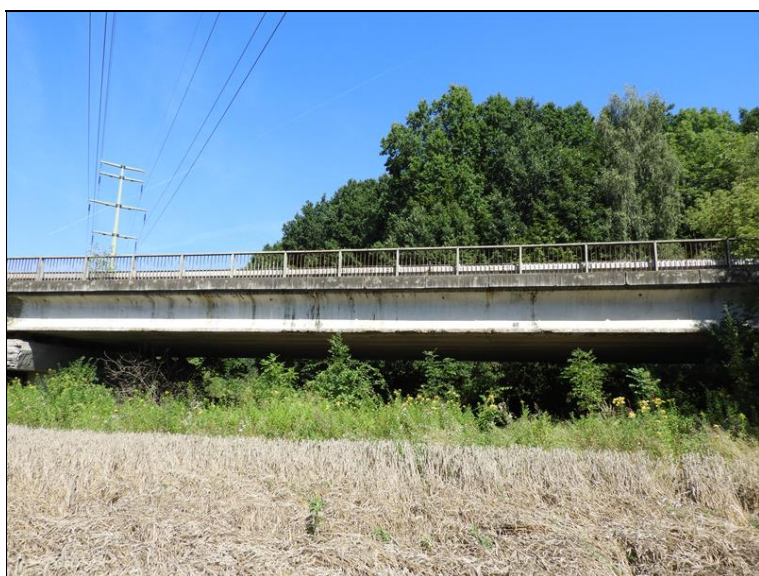
Pohled na most zleva, pole 2

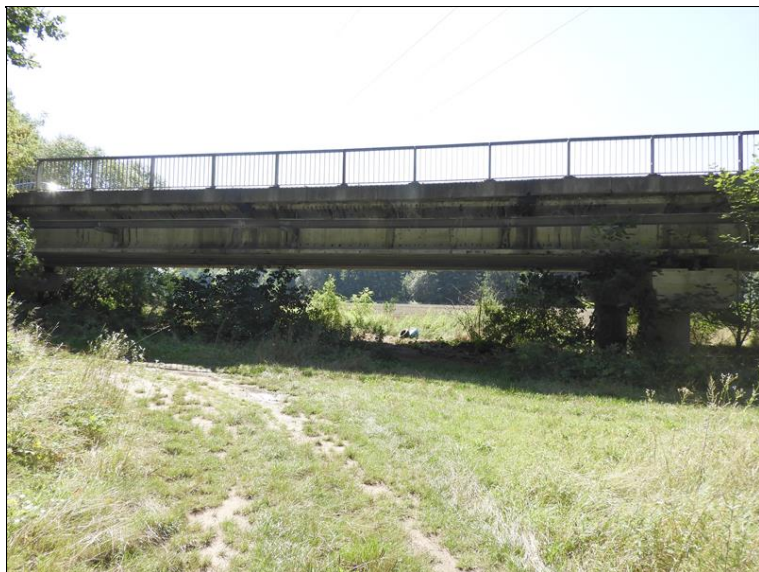
Pohled na most zprava, pole 2

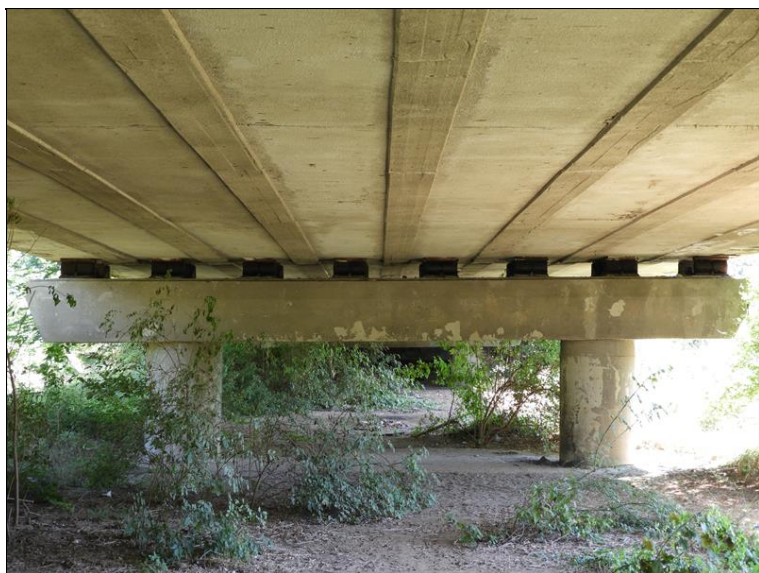
Pohled na Pi3 proti směru staničení

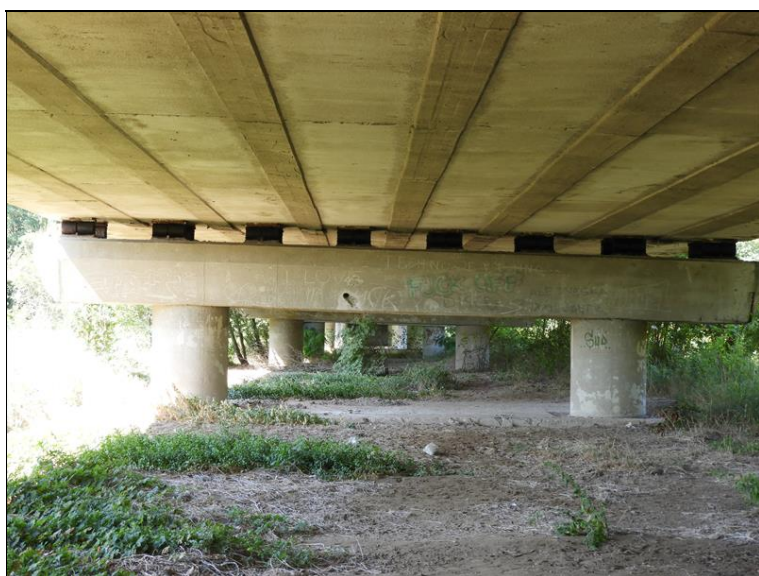
Pohled na Pi4 ve směru staničení

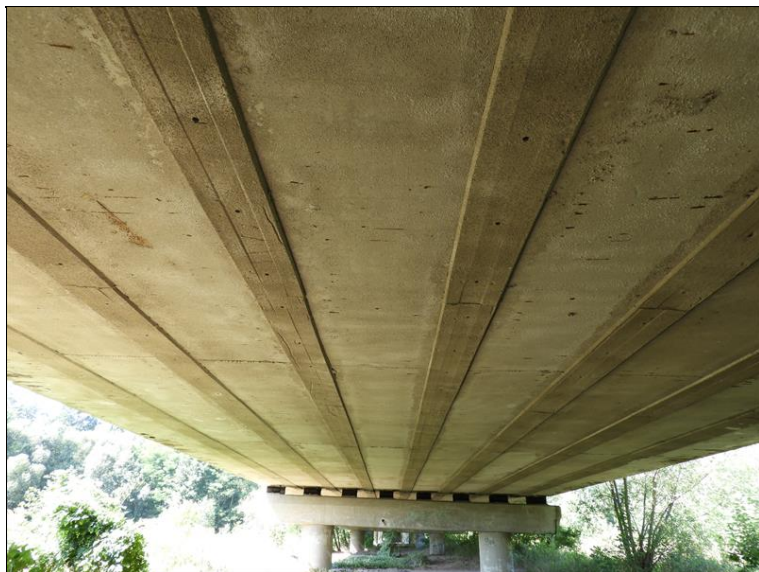
Podhled NK, pole 3

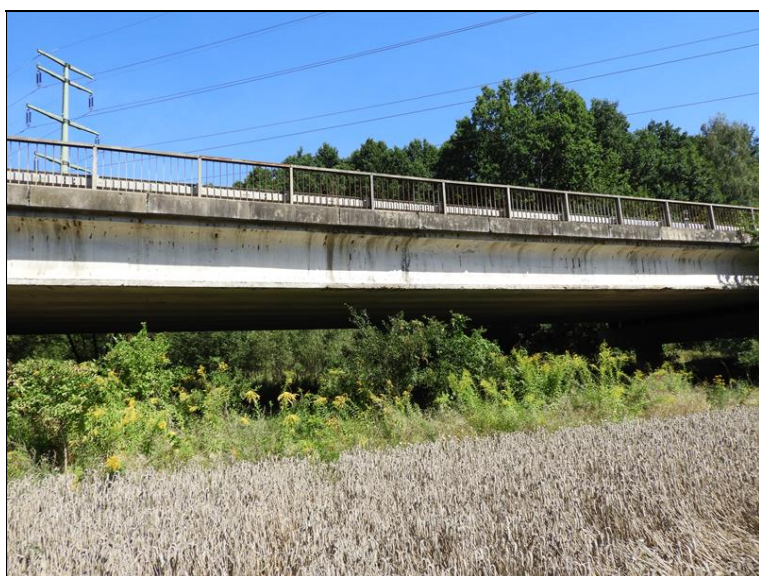
Pohled na most zleva, pole 3

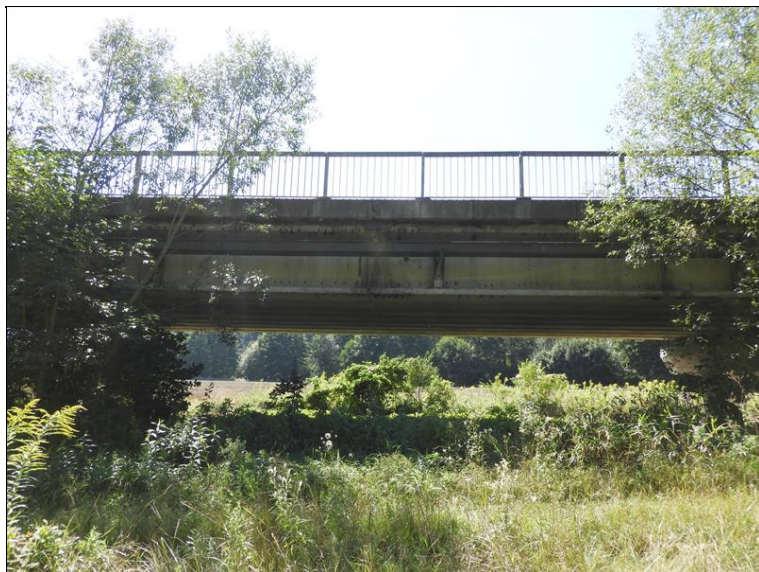
Pohled na most zprava, pole 3

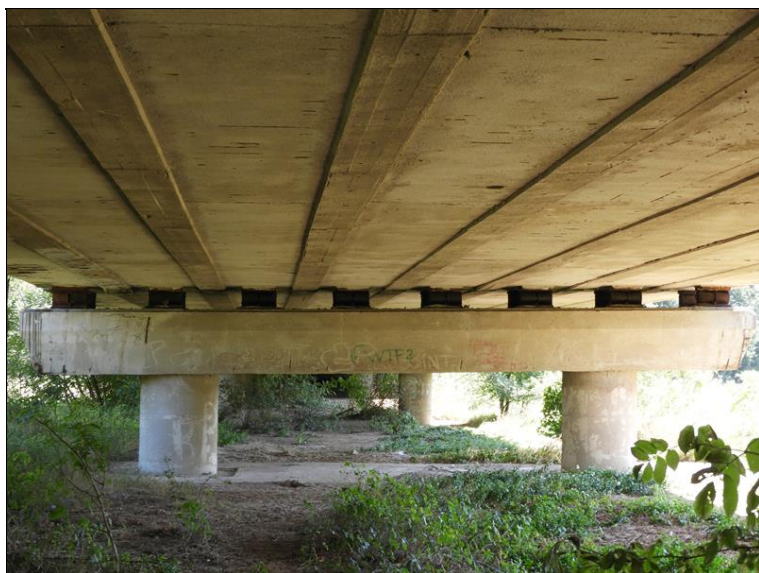
Pohled na Pi4 proti směru staničení

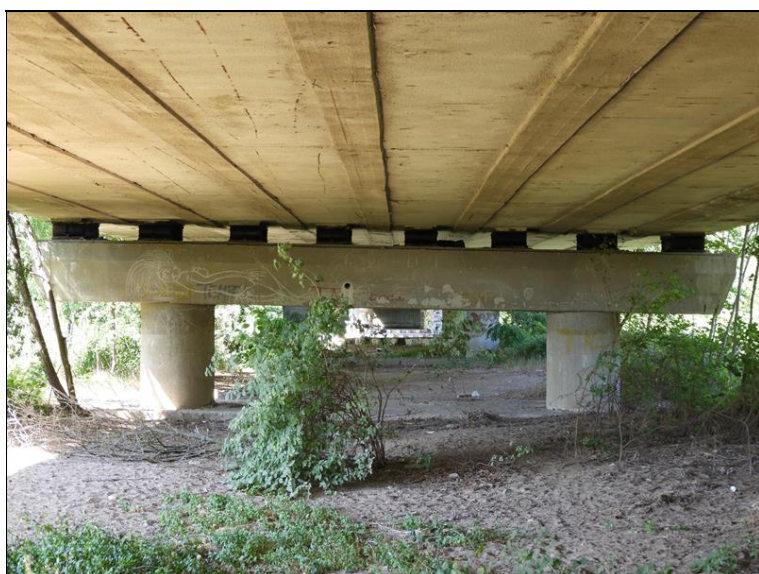
Pohled na Pi5 ve směru staničení

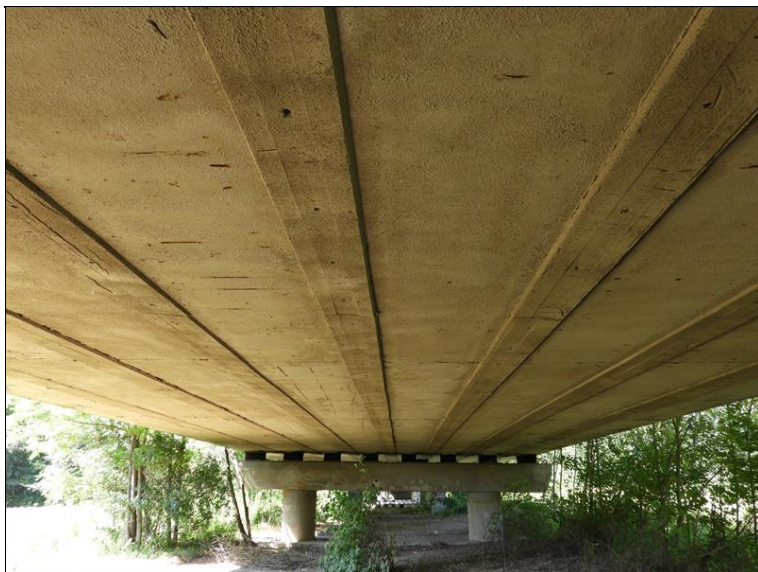
Podhled NK, pole 4

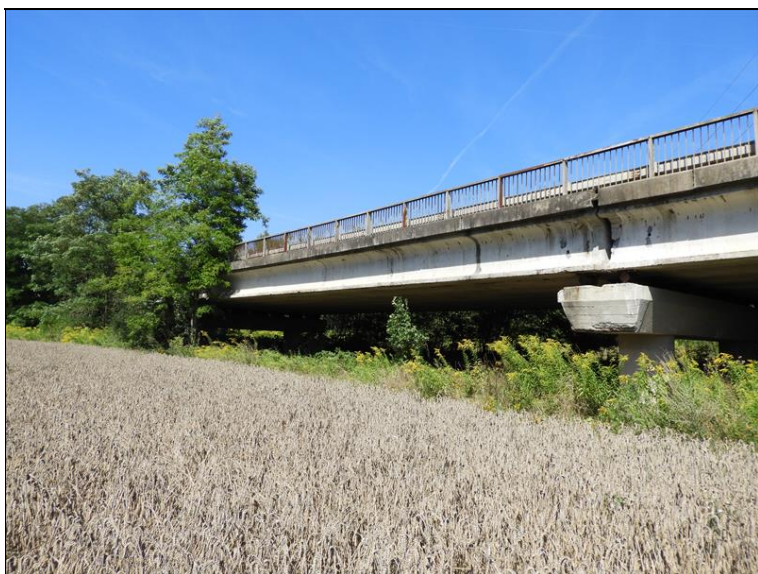
Pohled na most zleva, pole 4

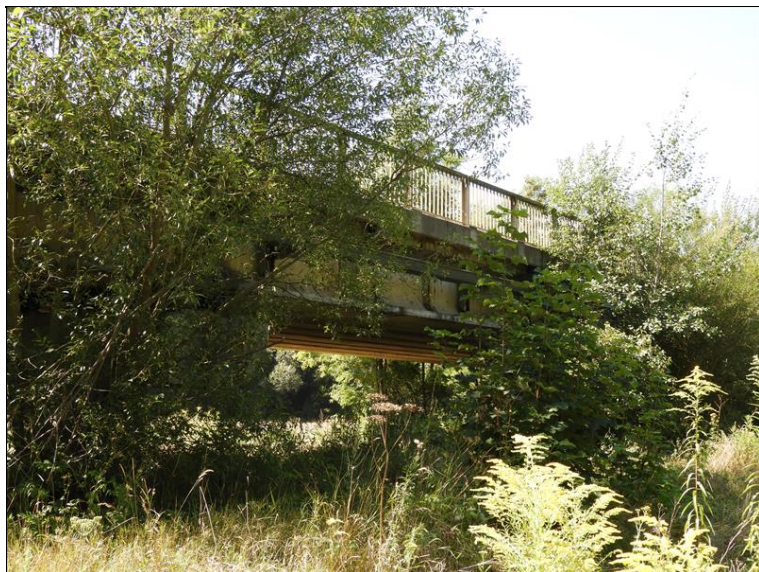
Pohled na most zprava, pole 4

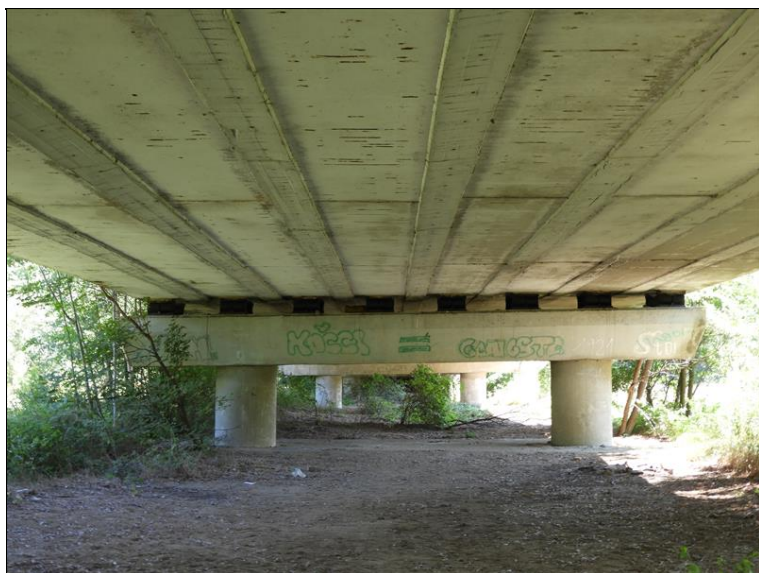
Pohled na Pi5 proti směru staničení

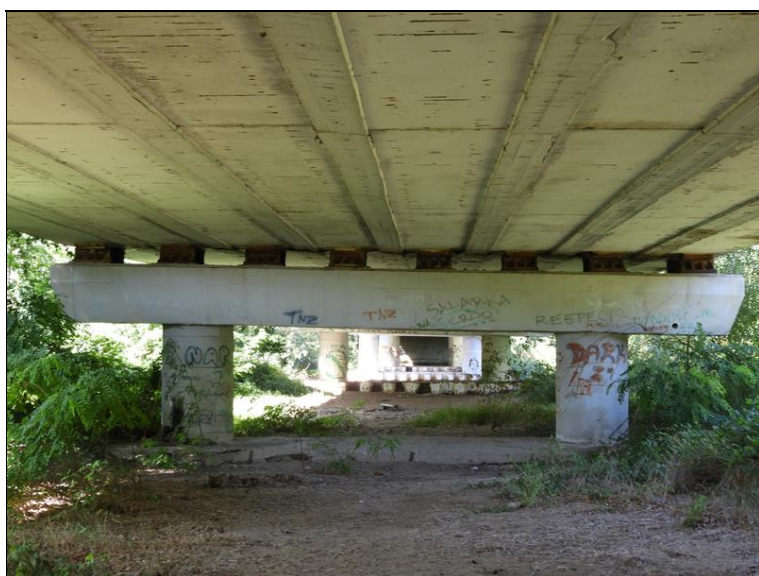
Pohled na Pi6 ve směru staničení

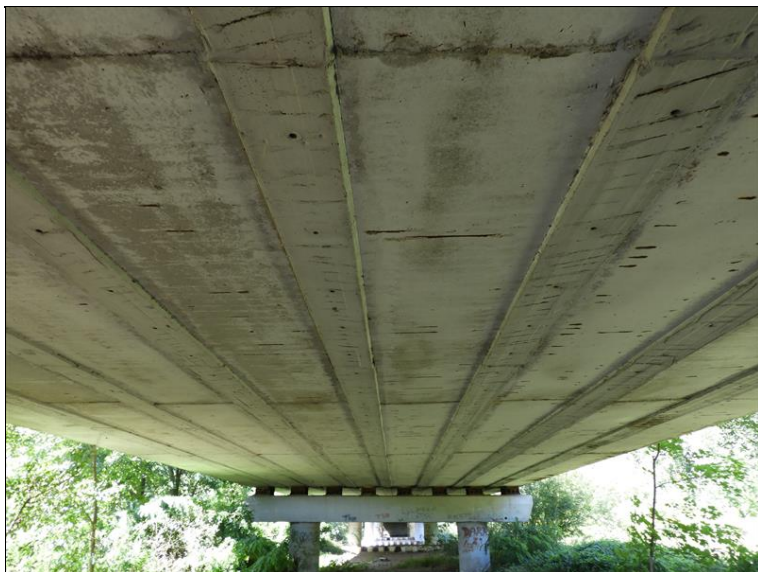
Podhled NK, pole 3

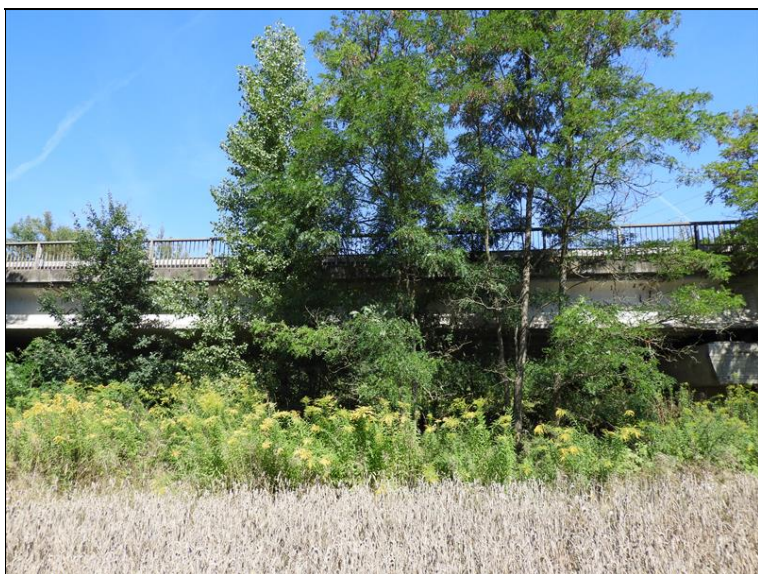
Pohled na most zleva, pole 5

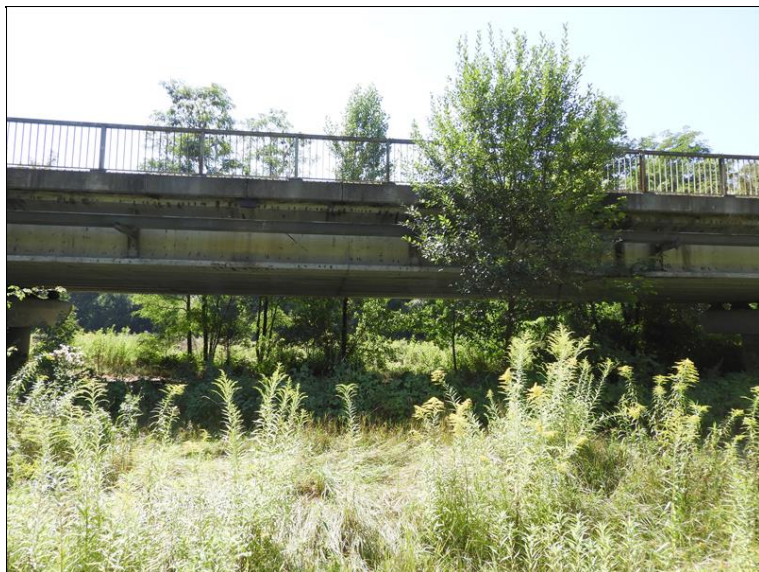
Pohled na most zprava, pole 5

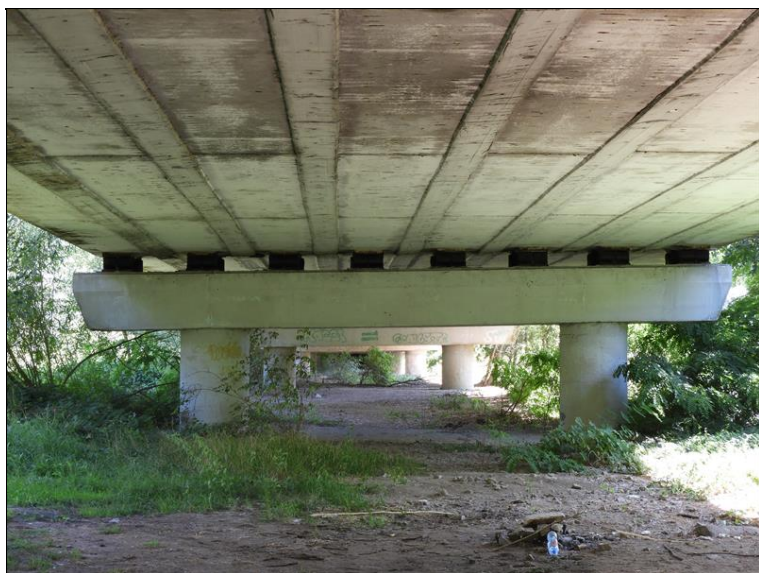
Pohled na Pi6 proti směru staničení

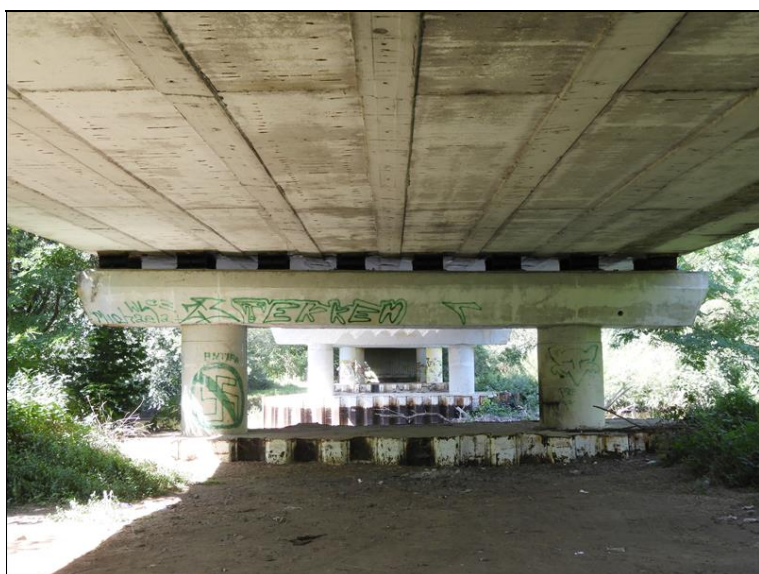
Pohled na Pi7 ve směru staničení

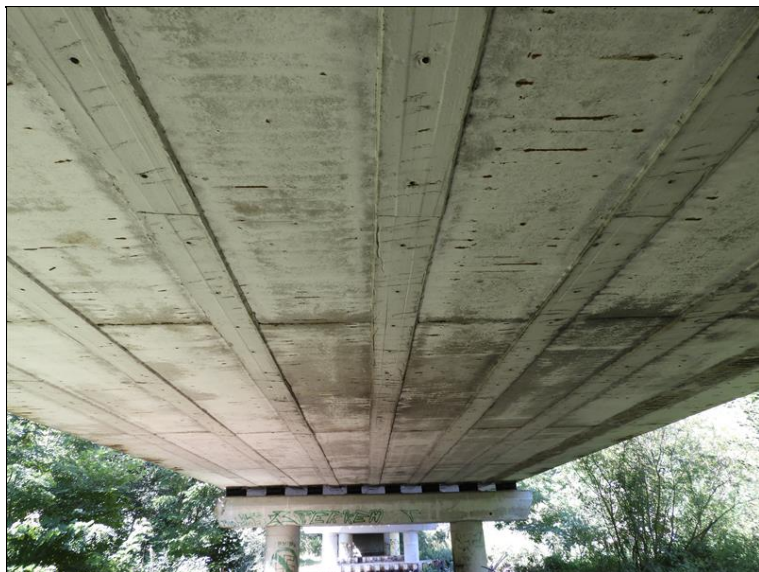
Podhled NK, pole 6
