## Zhodnocení a návrh sanace střešních pláštů

SOŠ a SOU Neratovice  
ul. Spojovací  
277 11 Neratovice

Zpracováno v období:  
Květen 2016

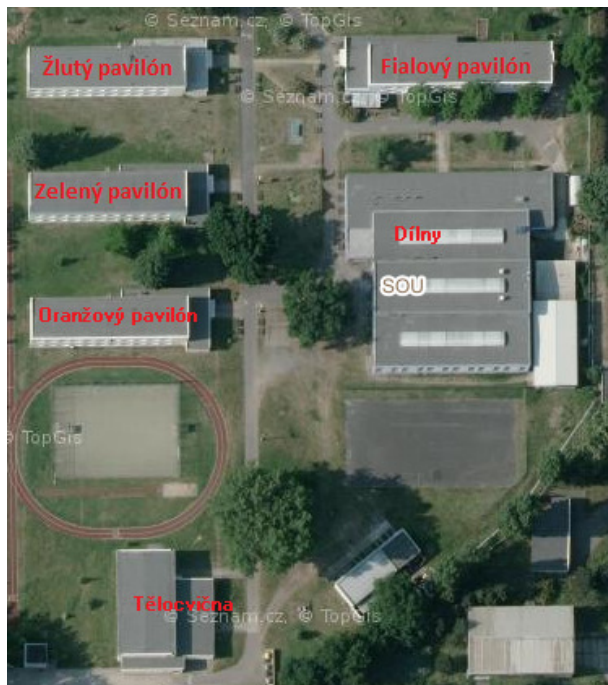
**foto /1/** letecký pohled na objekt

Jedná se o objekty v areálu SOŠ a SOU v Neratovicích (foto /1/). Zastřešení objektů je tvořeno tzv. „jednoplášťovými“ plochými střechami. Hlavní hydroizolační vrstva je tvořena souvrstvím asfaltových pásů a mPVC fólií. Hydroizolace je v různých sklonech spádována do střešních žlabů. Střechami prostupuje několik odvětrávacích prvků.
