ZPRÁVA O GEOTECHNICKÉM PRŮZKUMU VOZOVKY

Posouzení stavu komunikace III/3285 Ovčáry - Býchory

Praha, říjen 2018

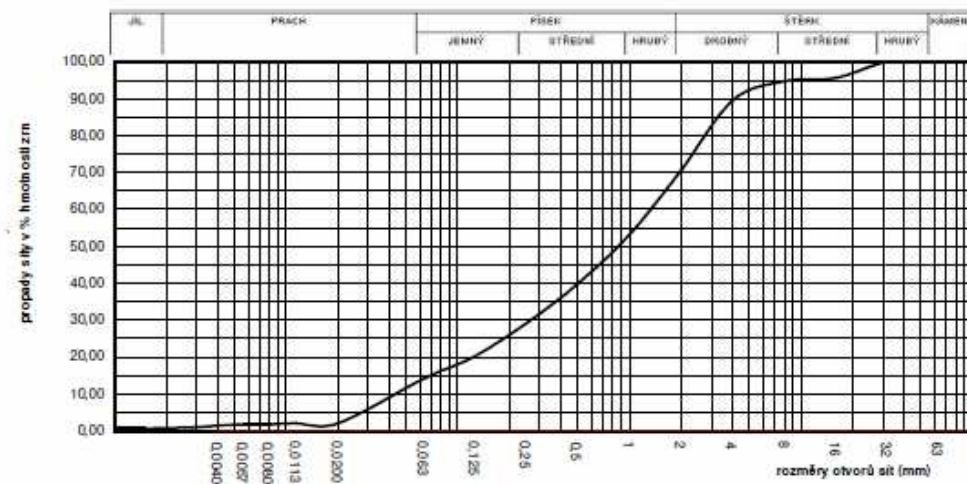
KŘIVKA ZRNITOSTI ZEMIN

konzistenční meze		propady na jednotlivých sítích (%)					
mez tekutosti:	26,8	125	63	32	16	8	
mez plasticity:	neplastická	100,0	100,0	100,0	95,7	94,7	
index plasticity:	26,8	4	2	1	0,5	0,25	
nadsitné / podsitné (%)		89,6	70,7	53,2	39,9	29,1	
zrna > 125 mm	0,0	0,125	0,063	0,02	0,007	0,004	
zrna < 0,002 mm	0,9	20,2	14,1	2,0	2,0	1,7

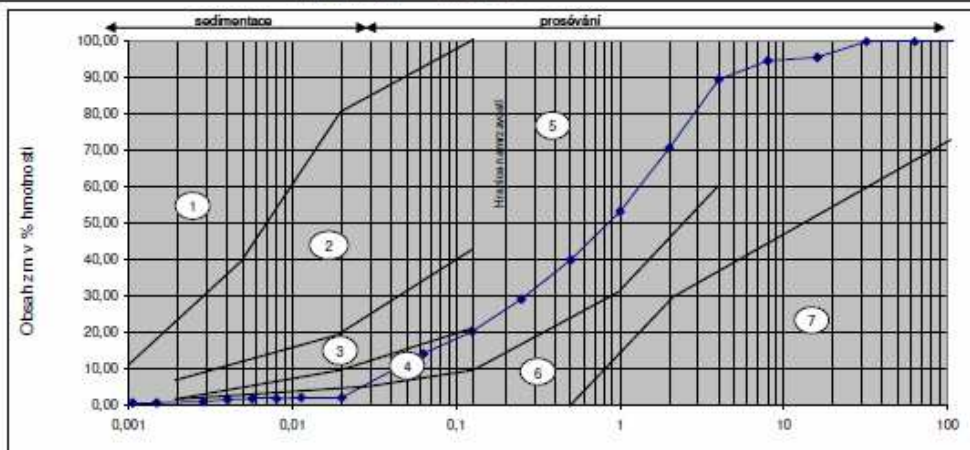
Kritérium namrzavosti podle zrnitosti zeminy ČSN 73 6133

název akce:	silnice Býchory - Ovčáry	kód akce:	2018000086
označení vzorku:	IN-S1-01	lab. číslo:	18-0429
datum odběru in situ:	04.09.2018	místo odběru:	sonda č.1 - zemní pláň
dodání do laboratoře:	04.09.2018	popis vzorku:	písek jilovitý
zahájení zkoušky:	05.09.2018	(vizuální)	
	barva vzorku:	hnědo šedá

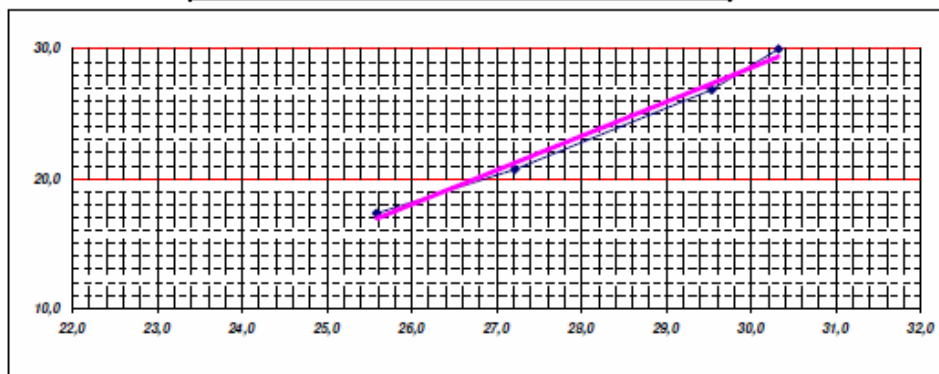
Podklady pro vynesení grafu	vlhkost	penetrace kužele
měření 1	25,6	17,3
měření 2	27,2	20,7
měření 3	29,5	26,9
měření 4	30,3	30,0

w_L 26,8 %

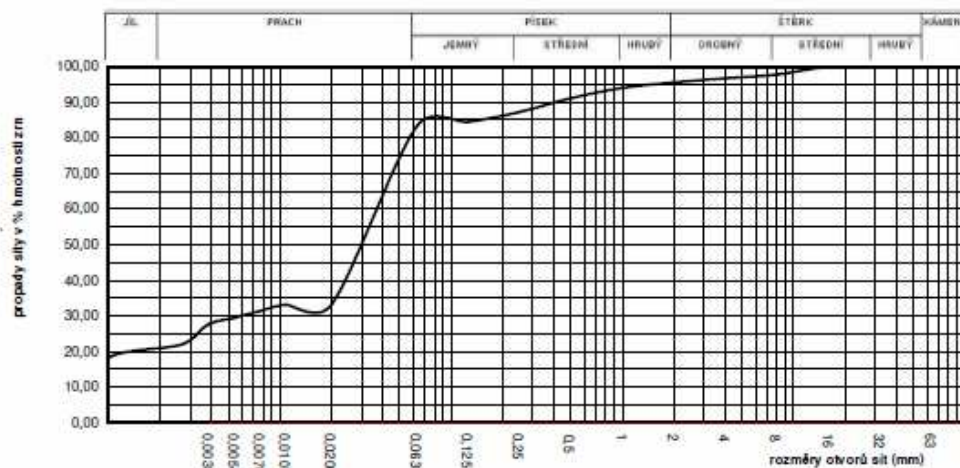
KŘIVKA ZRNITOSTI ZEMÍN

název akce:	silnice Býchory - Ovčáry		kód akce:	2018000086
označení vzorku:	IN-S1-02		lab. číslo:	18-0430
datum odběru in situ:	04.09.2018	místo odběru:	sonda č.1 - parapláň	
dodání do laboratoře:	04.09.2018	popis vzorku:	jíl písčitý - rostlý terén	
zahájení zkoušky:	05.09.2018	(vizuální)		
		barva vzorku:	šedá	
obsah frakce (%)		přirozená vlhkost (%)	20,8	
jíl:	83,3	klasifikace ČSN 73 6133:	F6 CI	
prach:		název zeminy:	Jíl se střední plasticitou	
písek:	12,2	číslo nestejnorodnosti C_u :	68,4	
šterk:	4,4	číslo křivosti C_c :	1,5

konzistenční meze		propady na jednotlivých sítích (%)					
mez tekutosti:	39,8	125	63	32	16	8	
mez plasticity:	19,3	100,0	100,0	100,0	100,0	97,8	
index plasticity:	20,4	4	2	1	0,5	0,25	
nadsítné / podsítné (%)		96,8	95,6	94,0	91,2	87,3	
zrna > 125 mm	0,0	0,125	0,063	0,02	0,007	0,004	
zrna < 0,002 mm	22,1	84,5	83,3	33,2	33,2	31,3

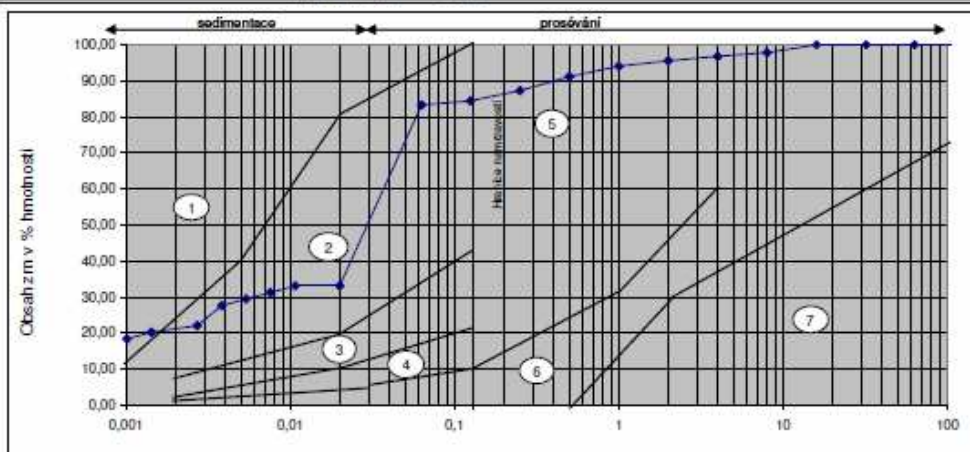
Kritérium namrzavosti podle zrnitosti zeminy ČSN 73 6133

název akce:	silnice Býchory - Ovčáry	kód akce:	2018000086
označení vzorku:	IN-S1-02	lab. číslo:	18-0430
datum odběru in situ:	04.09.2018	místo odběru:	sonda č.1 - parapláň
dodání do laboratoře:	04.09.2018	popis vzorku:	jíl písčité - rostlý terén
zahájení zkoušky:	05.09.2018	(vizuální)	
	barva vzorku:	šedá

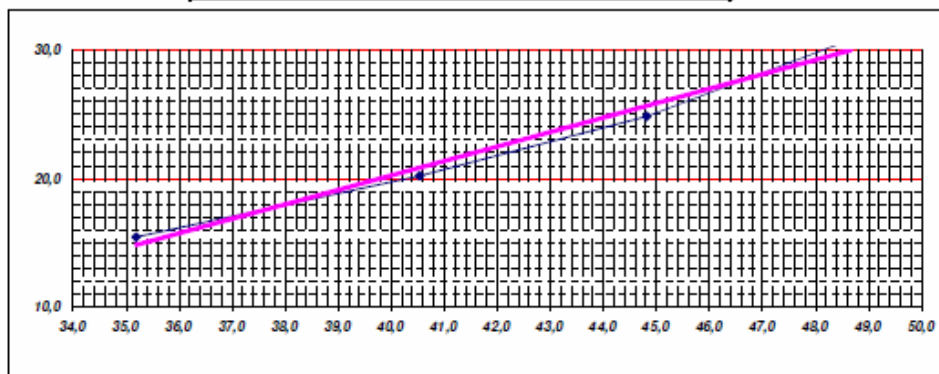
Podklady pro vynesení grafu	vlhkost	penetrace kužele
měření 1	35,2	15,4
měření 2	40,5	20,2
měření 3	44,8	24,9
měření 4	48,7	30,8

w_L 39,8 %
