ZPRÁVA O GEOTECHNICKÉM PRŮZKUMU VOZOVKY

Posouzení stavu komunikace III/3285 Ovčáry - Býchory

ALGEO TEST s.r.o.
Ústecká 176/61
184 00 Praha 8

Praha, březen 2019

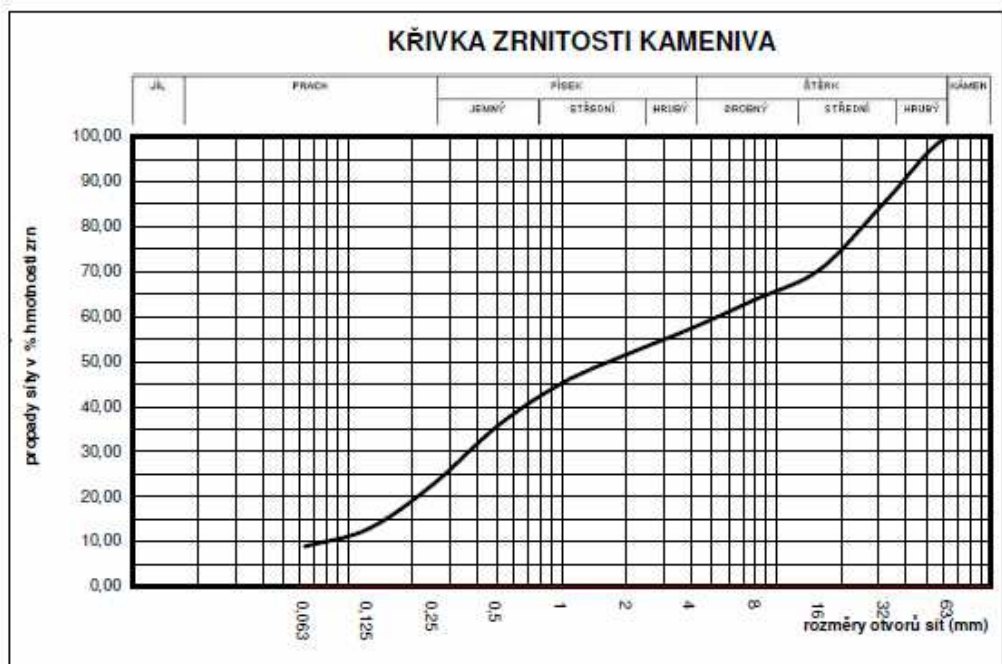
Stanovení zrnitosti kameniva ČSN EN 933-1

Nestmelené podkladní vrstvy jsou v sondě č.1 v části původní konstrukce vozovky tvořeny špatně zrněnou šterkodrtí s proměnlivou maximální velikostí zrna do 63 mm. Ve vzdálenosti cca 30cm od krajnice se nachází rozhraní konstrukcí. V části blíže krajnici nebyly pod asfaltem zjištěny nestmelené vrstvy.

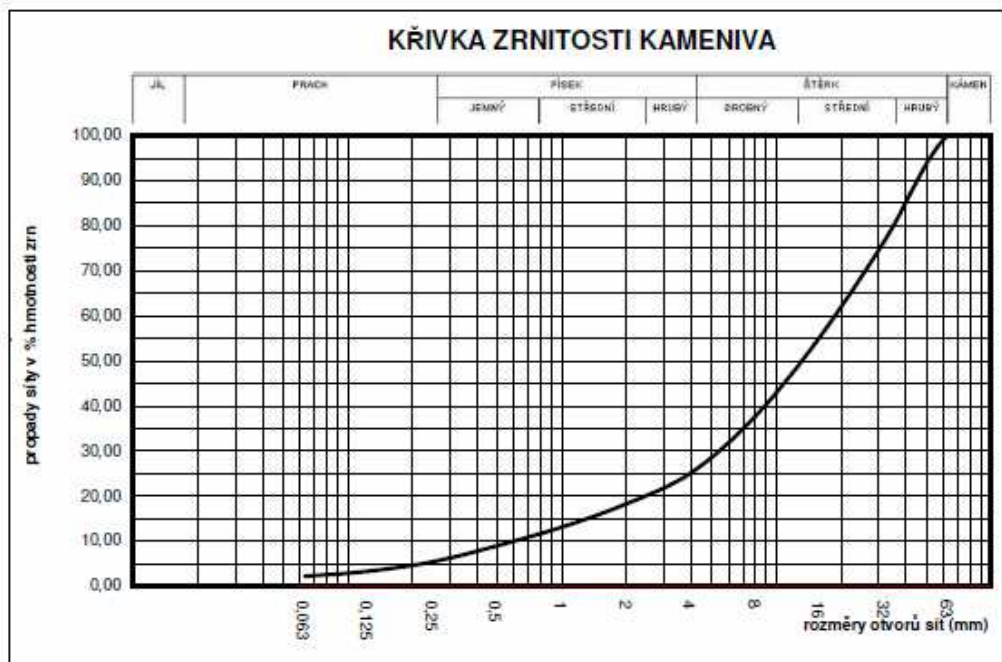
Stanovení zrnitosti kameniva ČSN EN 933-1

V části blíže krajnici byla pod asfaltovými vrstvami zjištěna nestmelená vrstva šterkodrti (jedná se pravděpodobně o konstrukci dodatečného rozšíření vozovky).

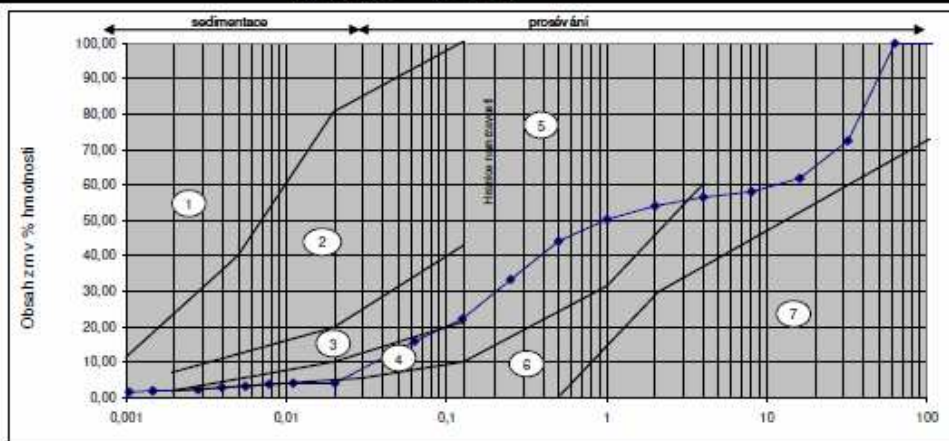
Kritérium namrzavosti podle zrnitosti zeminy ČSN 73 6133

V aktivní zóně komunikace byly sondou zjištěny polohy jílovitého šterku G5 GC a jílovitého písku S5 SC (materiály podmíněčně vhodné do aktivní zóny, mírně namrzavý materiál).

Vzhledem k charakteru a příčině poruchy je nutné provést opravu celé konstrukce vozovky s výměnou nedostatečně únosného materiálu v aktivní zóně v šíři 1,5 m od krajnice. Navržená skladba konstrukce vozovky odpovídá návrhové úrovni porušení D1 a TDZ IV. Požadovaná únosnost zemní pláně je definována minimálním modulem přetvárnosti $E_{def,2}$ 45 MPa. Niveleta povrchu vozovky bude v navrhované šíři navýšena o 50 mm. Toto navýšení odpovídá předpokládané opravě asfaltových vrstev ve zbývajícím šíři komunikace.
