OBJEDNATEL	KSÚS Středočeský kraj	AKCE: III/3394 PETROVICE I, MOST EV.Č. 3394-1					
OBEC	PETROVICE I						
KRAJ	STŘEDOČESKÝ	ČÁST: SOUVISEJÍCÍ DOKUMENTACE					
DATUM	08/2016						
FORM. A4	-	PŘÍLOHA: DIAGNOSTIKA MOSTU					
STUPEŇ	DSP/PDPS						
GENERÁLNÍ PROJEKTANT:

Z P R Á V A č. 93/16

**Diagnostický průzkum mostu
ev.č.3394-1 u obce Plhov
PETROVICE I**

STAVBA-OBJEKT: most ev.č.3394-1 u obce Plhov, Petrovice I

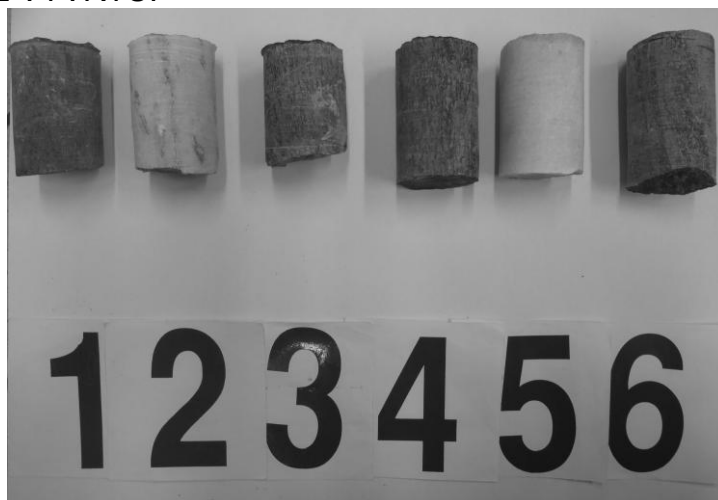
DOKUMENTACE VÝVRTŮ:

Z dokumentace vývrtů je patrné, že ve vrtech byly zjištěny různé druhy kamene. Lze tak konstatovat, že na klenbu mostu byly použity kameny z různých druhů hornin.
