II/240 ČERNÝ VŮL, OPĚRNÁ ZEĎ

Dočasné zajištění stability opěrných zdí

1. TECHNICKÁ ZPRÁVA

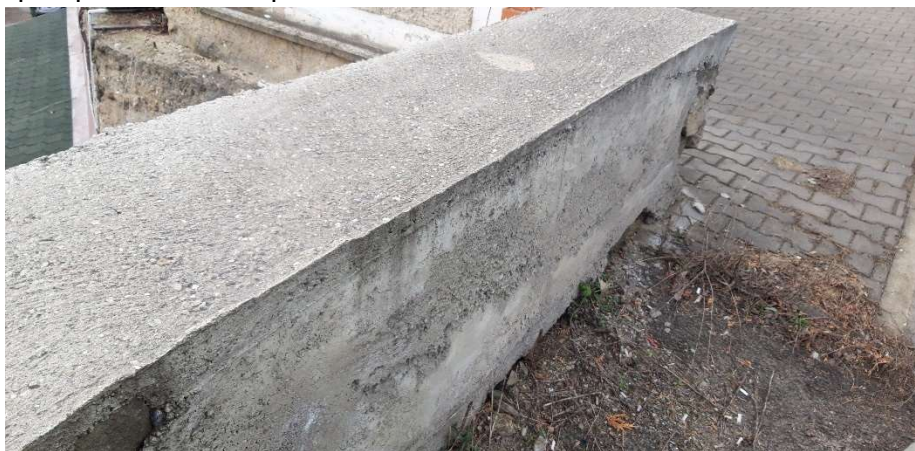
Parapetní zídky na úsecích P2, P4 a L3 jsou ve velmi špatném stavu. Torkret i zdivo jsou narušeny a prorostlé vegetací.

Po odstranění vegetace bude mechanicky odstraněn narušený torkret a zdivo. Poté bude zdivo přezděno, chybějící zdivo doplněno a nově přespárováno.. V místech stávajícího zdiva bude provedeno hloubkové spárování maltou.

Po vyzdění a přespárování bude provedena stabilizační stěrka – viz ilustrační foto.
