**Beroun - DDM**

**U Stadionu 787**

**zak.č. 7319-02**

**Orientační průzkum  
a návrh snížení vlhkosti**  
Technická zpráva

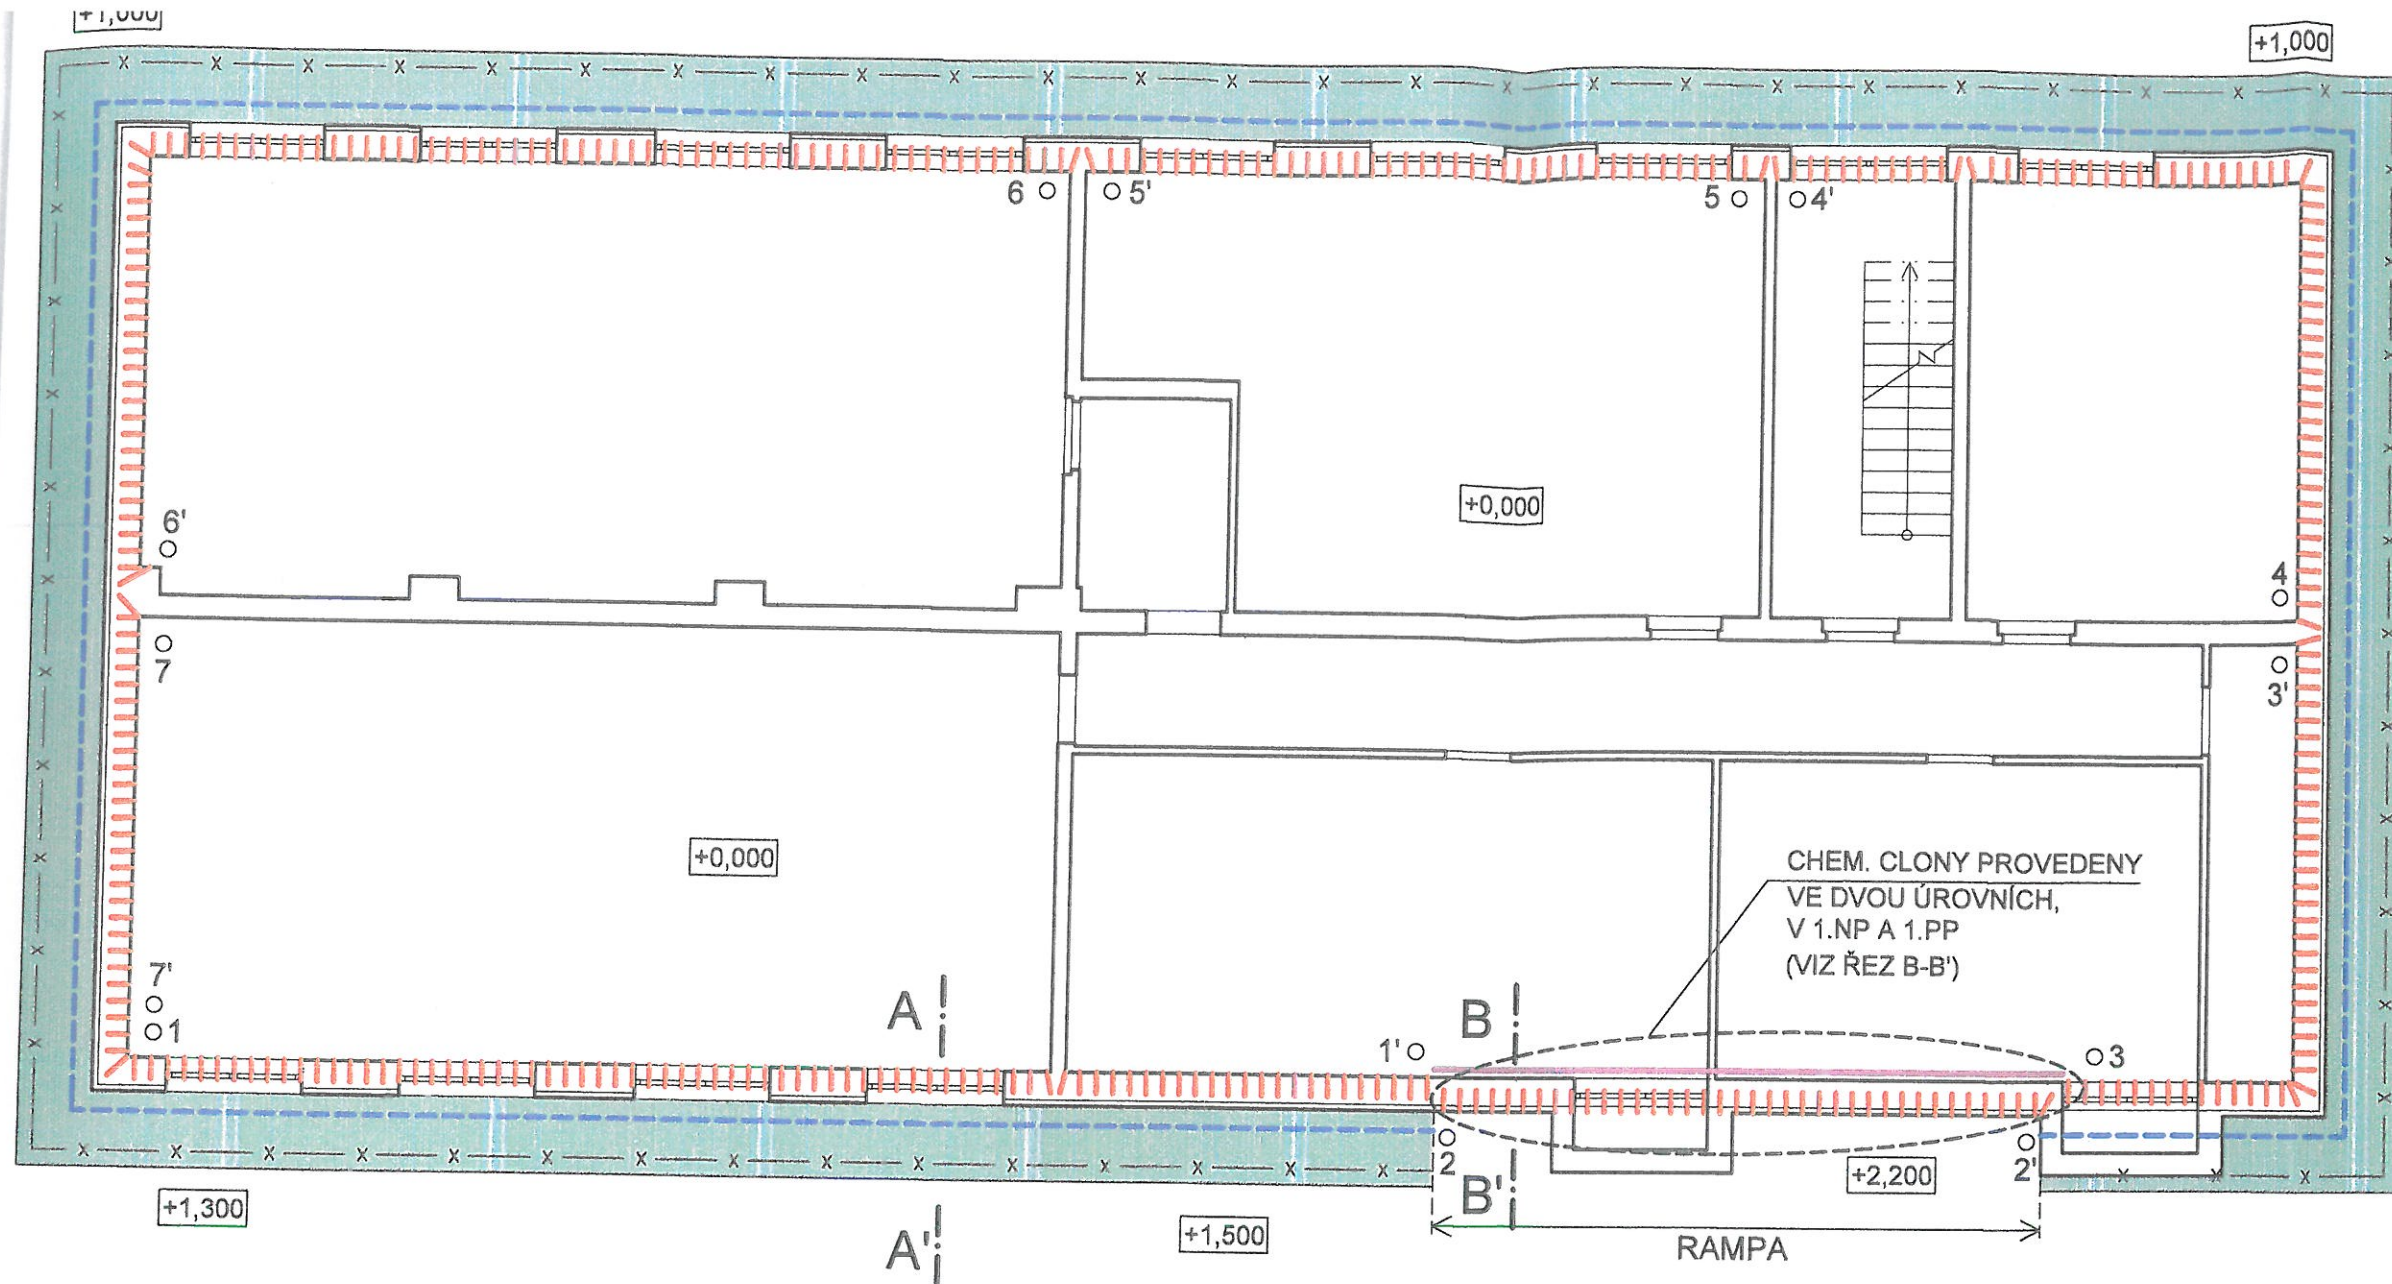
Poruchy z hlediska vlhkosti se projevují (a jsou objektivizovány měřením - viz dále) téměř v celém rozsahu obvodů, zejména však v oblastech při rampě a na severní straně (viz schéma poruch). Terén je mírně zvýšen (viz řezy).

**V místech poruch se vlhkost pohybuje v kategorii vysoké a velmi vysoké. Tyto hodnoty nejsou přímo závislé na atmosférických podmínkách.**

- provedením drenážní rýhy u obvodových zdí v celém rozsahu
- aplikací chemických clon - jednořadově
- použitím utěšňovacích povlaků v oblastech při rampě a jako součást chem. clon
- aplikací nových vnitřně hydrofobizovaných omítek
