ZÁŘÍ 2010

Na základě výše uvedené smlouvy o dílo provedl zhotovitel komplexní diagnostiku vozovky na vybraném úseku silnice spočívající ve **vizuální prohlídce s grafickým záznamem a fotodokumentací poruch, měření průhybu a posouzení únosnosti vozovky, jádrových vývrtech, vrtaných a kopaných sondách, rozboru směsného vzorku a podložní zeminy**. Posouzení

II/275 Mcely - Sovenice

Předmětem posouzení je úsek **silnice II/275**. Silnice je dvoupruhová obousměrná pozemní komunikace.

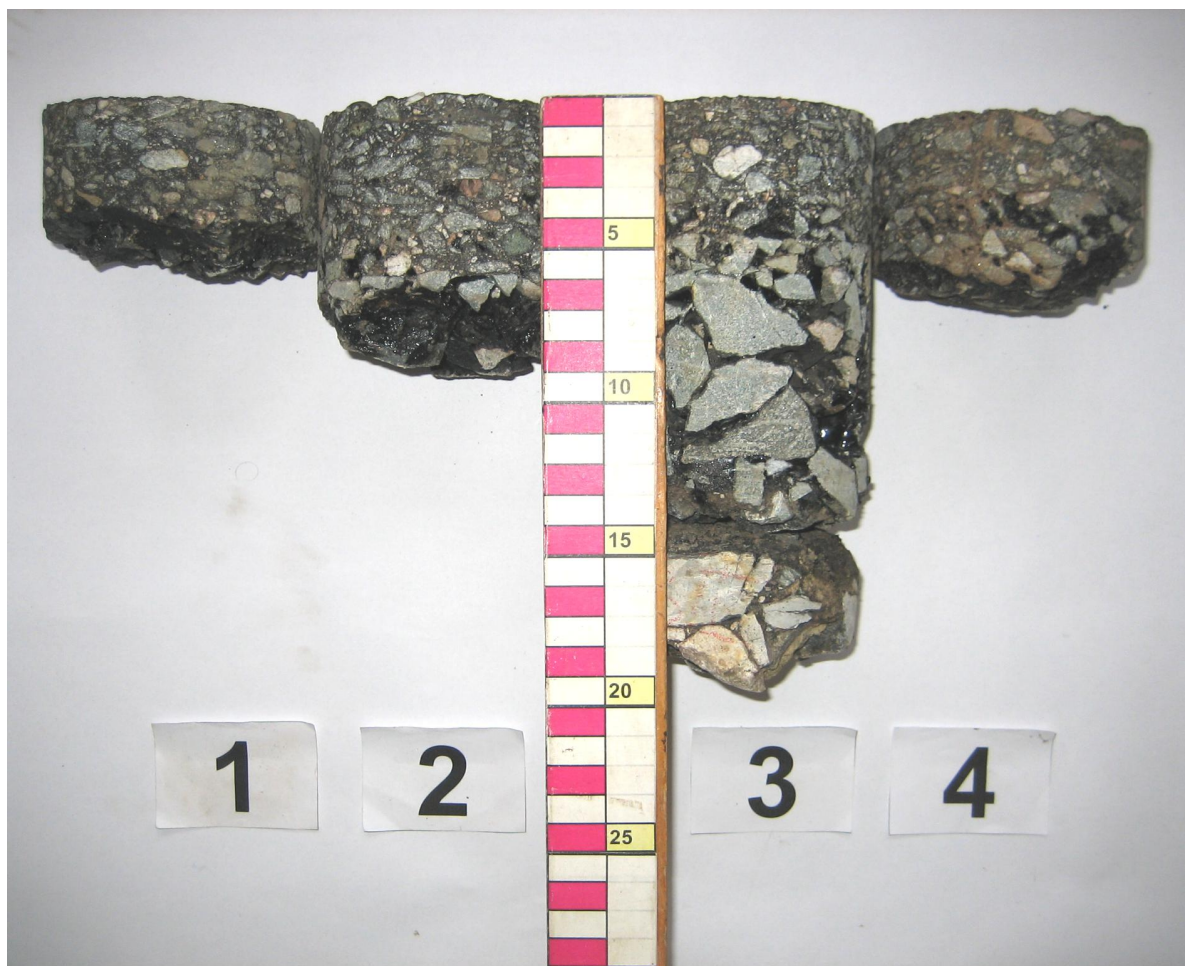
Jádrové vývrty: JV 529/1 km 25,446 L
JV 529/3 km 26,300 P (1,45 od krajnice)

JV 529/2 km 26,050 L
JV 529/4 km 26,300 P (0,3 m od krajnice)

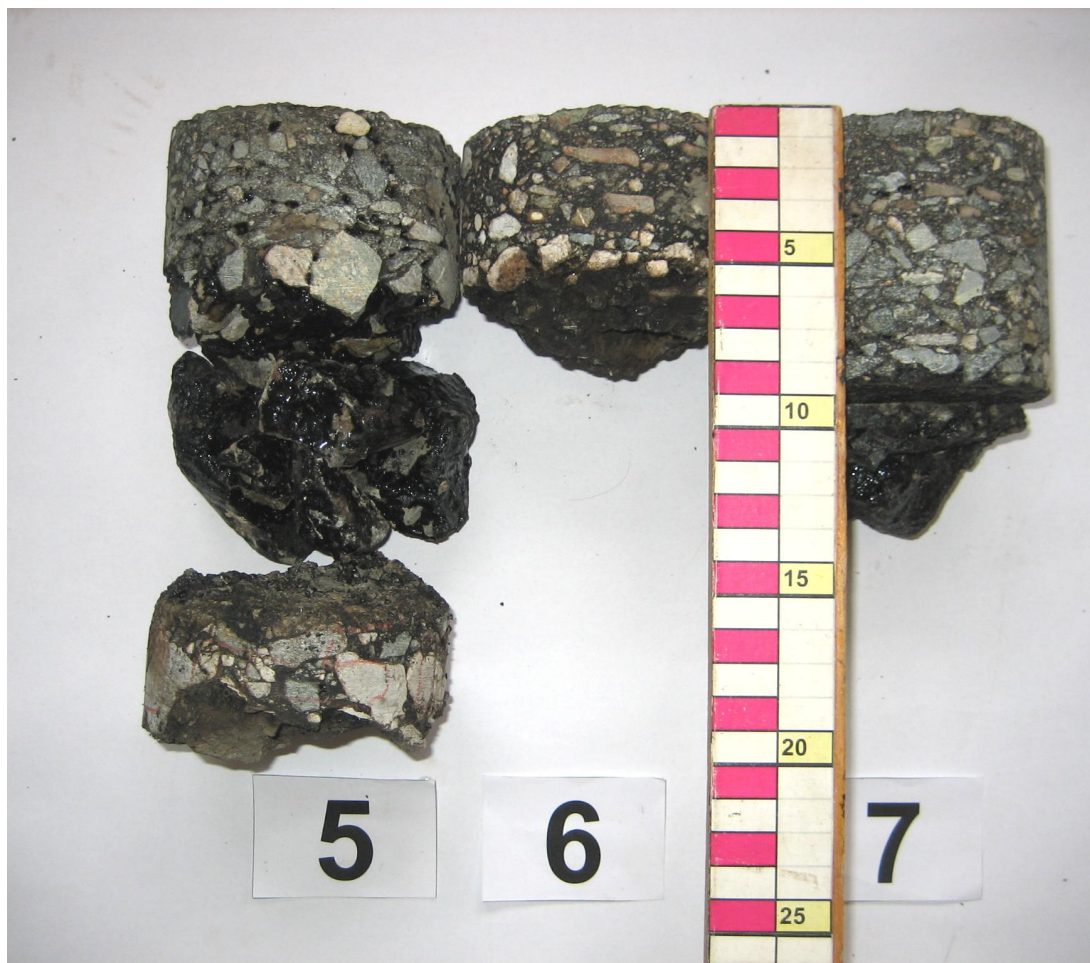
Jádrové vývrty: JV 529/5 km 27,100 P
 JV 529/7 km 28,350 L

JV 529/6 km 27,950 L
