# **Most 101-075a**

most přes D11 v obci Jirny

## **MIMOŘÁDNÁ PROHLÍDKA**

**Objekt: Most ev.č. 101-075a (most přes D11 v obci Jirny)**

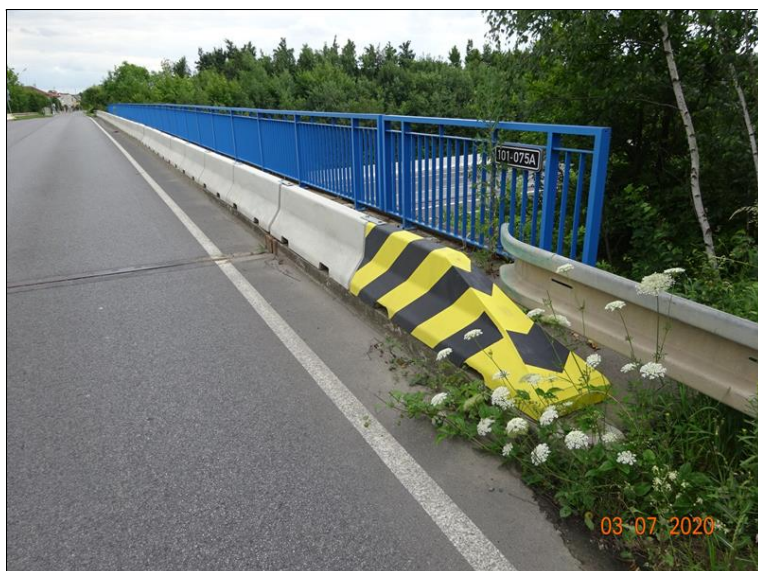
02\_ev\_cislo\_O1.JPG

**Popis stavu:** Svislé dopravní značky s omezením normální a výhradní zatížitelnosti mostu jsou osazeny v nájezdu na most z obou směrů, hodnoty odpovídají údajům v mostní evidenci. Bez zjištěných závad.

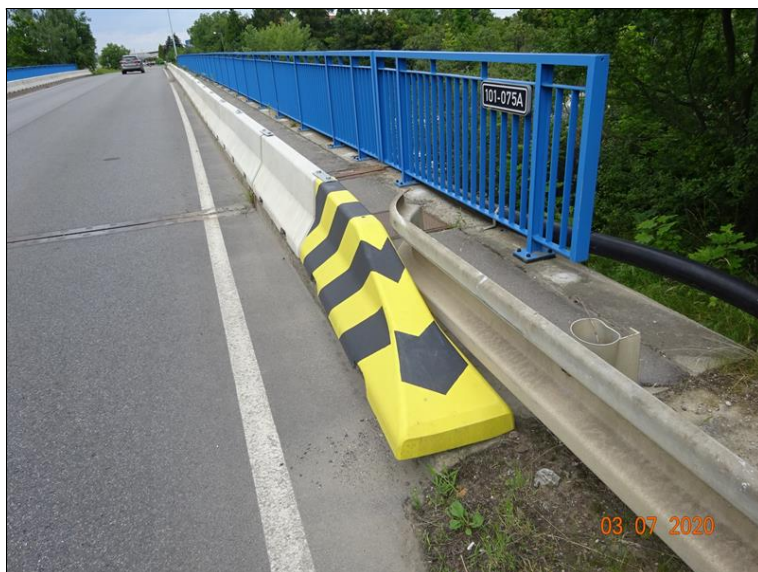
04\_ev\_cislo\_O4.JPG

**Popis stavu:** Svislé dopravní značky s omezením normální a výhradní zatížitelnosti mostu jsou osazeny v nájezdu na most z obou směrů, hodnoty odpovídají údajům v mostní evidenci. Bez zjištěných závad.

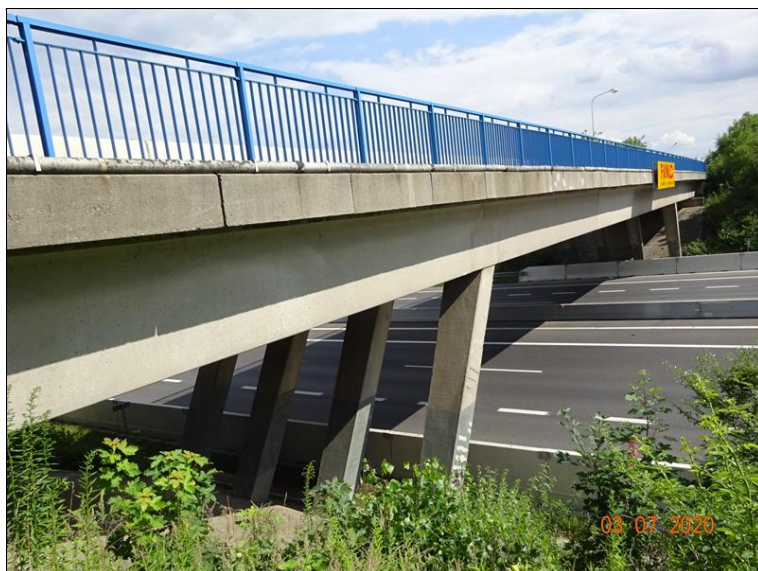
05\_celkovy\_pohled\_zprava\_po\_smeru.JPG

**Popis stavu:** Tabulky s evidenčním číslem osazeny na zábradlí, orientace rovnoběžně s osou komunikace, bez závad.

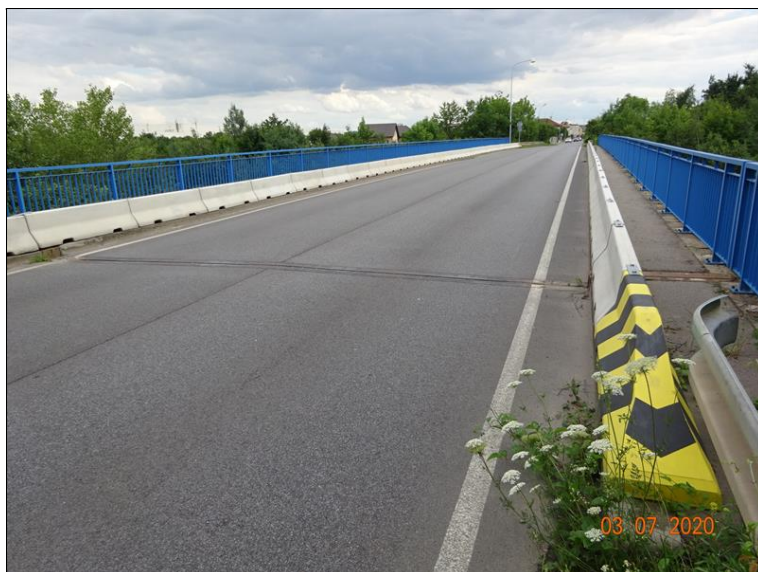
07\_celkovy\_pohled\_vozovka\_O1.JPG

**Popis stavu:** Oprava dálnice pod mostem provedena v letech 2018 a 2019, v mostní evidenci aktualizován podélný řez mostem s aktuálním příčným řezem dálnice. Šikmé vzpěry NK zasahují ve vrcholu do nově vytvořeného průjezdního průřezu. U volné výšky v podjezdu není dodržena rezerva 150 mm k podhledu NK nad průjezdním průřezem 4,80 m od povrchu vozovky ani v jednom pasu.

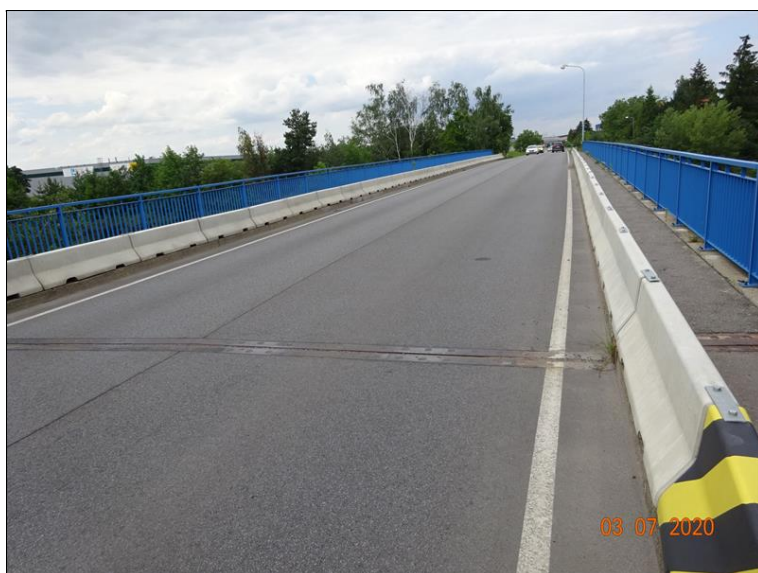
08\_celkovy\_pohled\_vozovka\_O4.JPG

**Popis stavu:** VDZ bez zjevných závad, krajní vodící proužky.

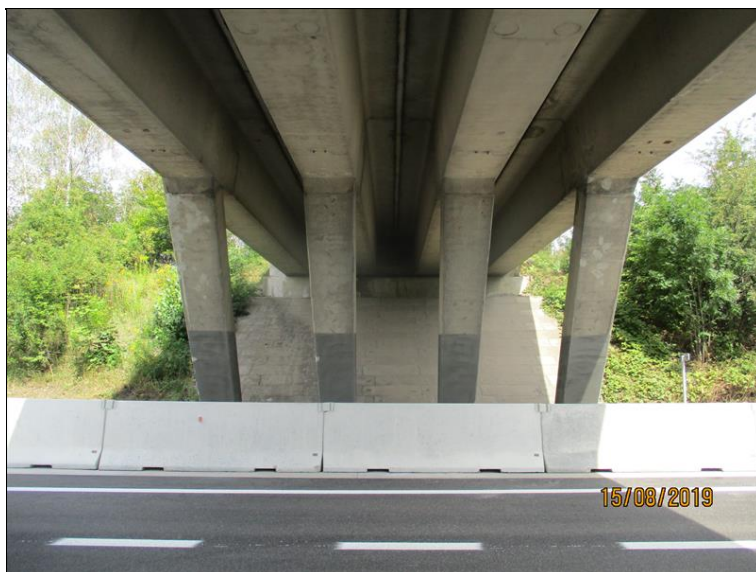
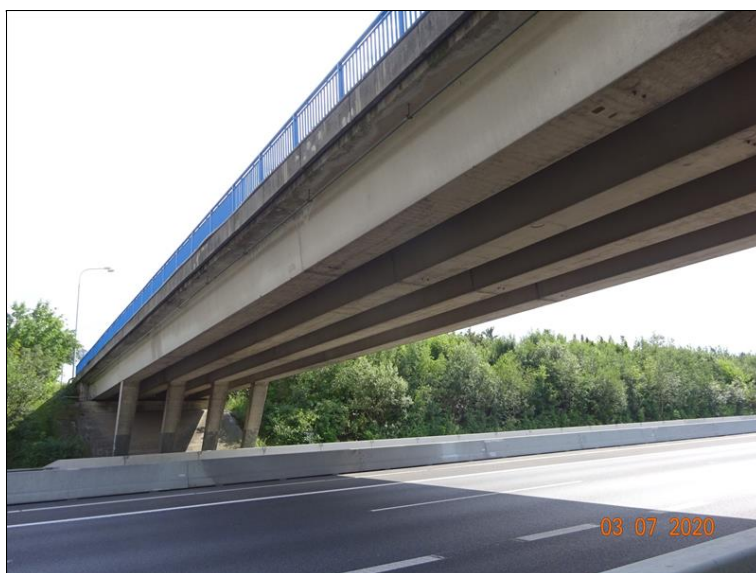
**Popis stavu - rámové vzpěry:** U rámových vzpěr lokálně poškozený beton a koroze výztuže. V roce 2019 byly pilíře lokálně sanovány - obnažená korodující výztuž byla ošetřena a opatřena sanační vrstvou s inhibitory koroze. Stav vzpěr po provedených úpravách a sanacích je stabilizovaný, nedochází ke zhoršování stavu.

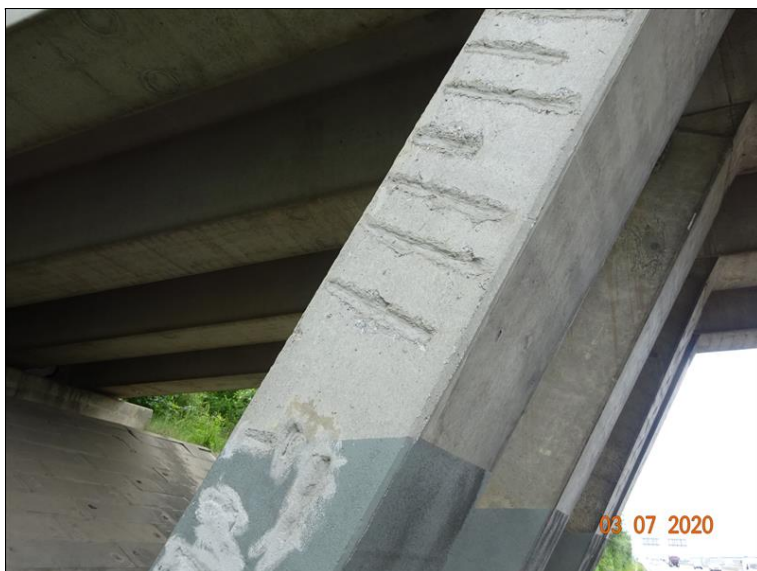
26\_stojky\_P3\_sanace\_zleva.JPG

**Popis stavu:** Odvodňovací zpevněné příkopové žlaby podél dálnice jsou v místě mostu zanesené.

**Popis stavu - rámové vzpěry:** U rámových vzpěr lokálně poškozený beton a koroze výztuže. V roce 2019 byly pilíře lokálně sanovány - obnažená korodující výztuž byla ošetřena a opatřena sanační vrstvou s inhibitory koroze. Stav vzpěr po provedených úpravách a sanacích je stabilizovaný, nedochází ke zhoršování stavu.

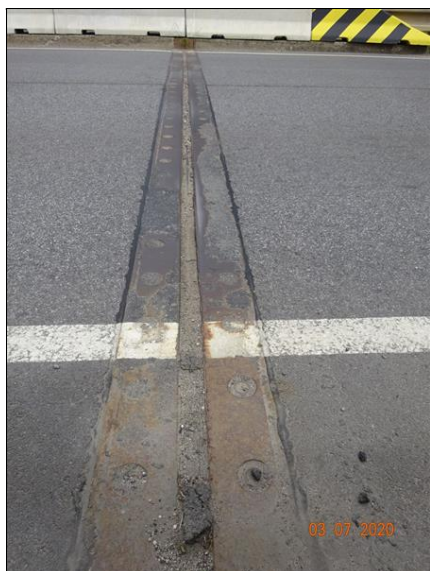
50\_MZ\_O4\_zprava.JPG

**Krycí plechy u chodníků:** Krycí plechy v chodníkových částech mostních závěrů jsou napadené korozí, od okrajů je již materiál postupně degradován.

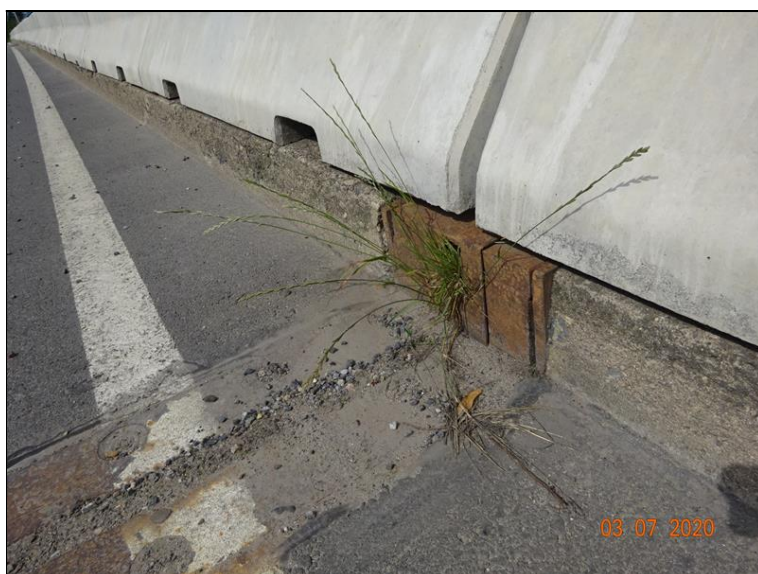
51\_MZ\_O4\_vlevo\_obruba.JPG

**Popis stavu:** Výšková a tvarová úroveň mostních závěrů je v pořádku, přejezd vozidel přes závěry je plynulý bez dynamických rázů. Mezera mezi krajními profily u obou závěrů je zcela zanesena. PKO ocelových částí je již zcela ohlazen. Závěry ve výsledku protékají (viz projevy na úložných prazích).

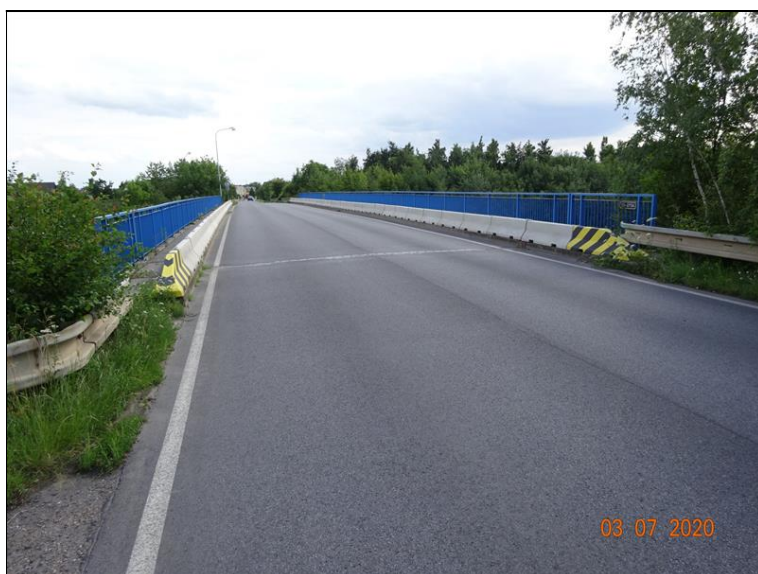
54\_vozovka\_predpoli\_O1\_zleva.JPG

**Popis stavu:** Povrch vozovky na mostě a v přechodových oblastech je v pořádku, bez zjištěných závad. Lokálně jsou místy zanesené pásy podél obrub říms.

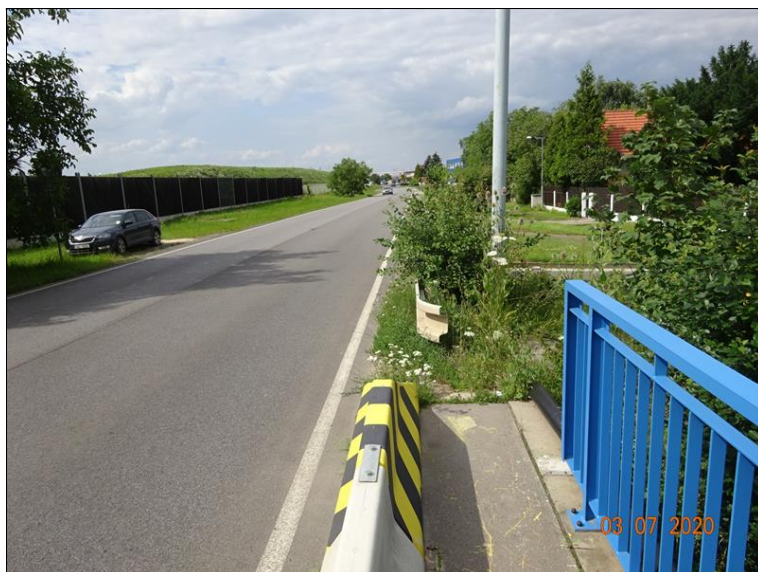
61\_chodnik\_vlevo\_O1.JPG

**Popis stavu:** Povrch chodníků z litého asfaltu je lokálně nerovný, v povrchu jsou místy patrné příčné trhliny. Ve spárách je místy uchycená vegetace.

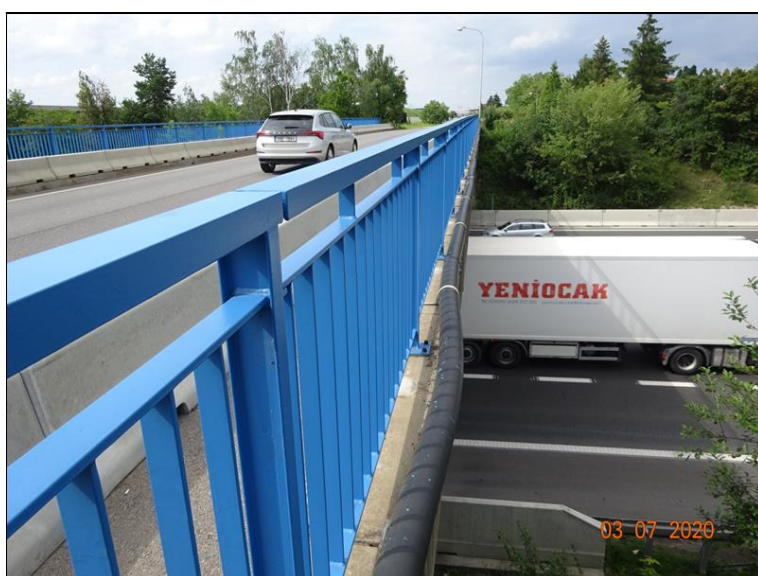
63\_rimsa\_vlevo\_od\_O4.JPG

**Popis stavu:** Styky chrániček vedené na okraji mostu na pravé římse jsou degradovány. Úchyty chrániček k římse jsou po výměně v roce 2019 v pořádku.

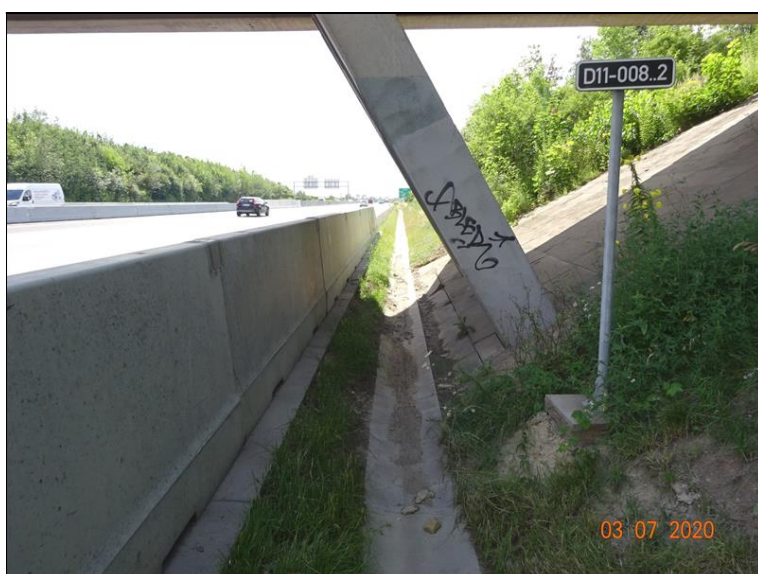
66\_podjezd\_P2\_zleva.JPG

**Popis stavu:** Beton prefabrikátů povrchově degraduje, v místě nad křídly místy i hloubkově. V podhledu je obnažena výztuž s korozí. Ve spárách mezi dílci je místy uchycená vegetace.

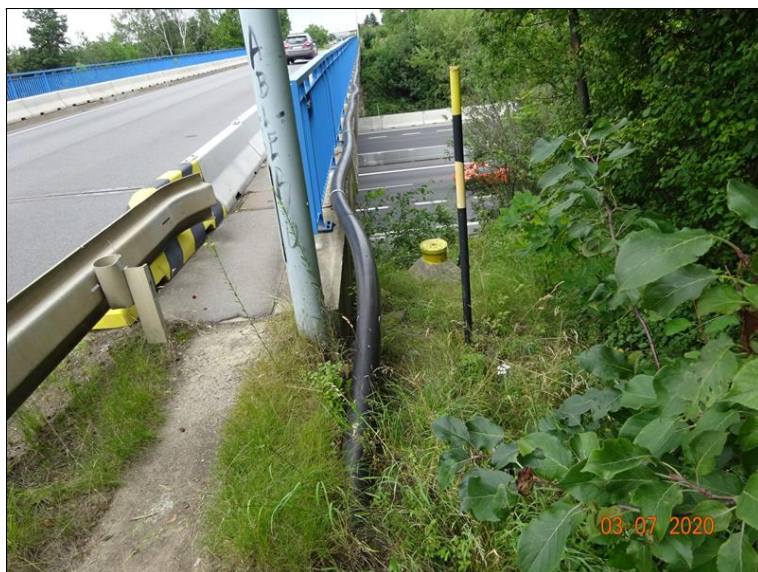
73\_site\_O4\_vlevo.JPG

**Popis stavu:** Styky chrániček vedené na okraji mostu na pravé římse jsou degradovány. Úchyty chrániček k římse jsou po výměně v roce 2019 v pořádku.
