# STATICKÉ POSOUZENÍ

## možnosti přetížení stávající střechy objektu kačírkem

Pod Vrchem 3421, 276 01 Mělník

Červenec 2022

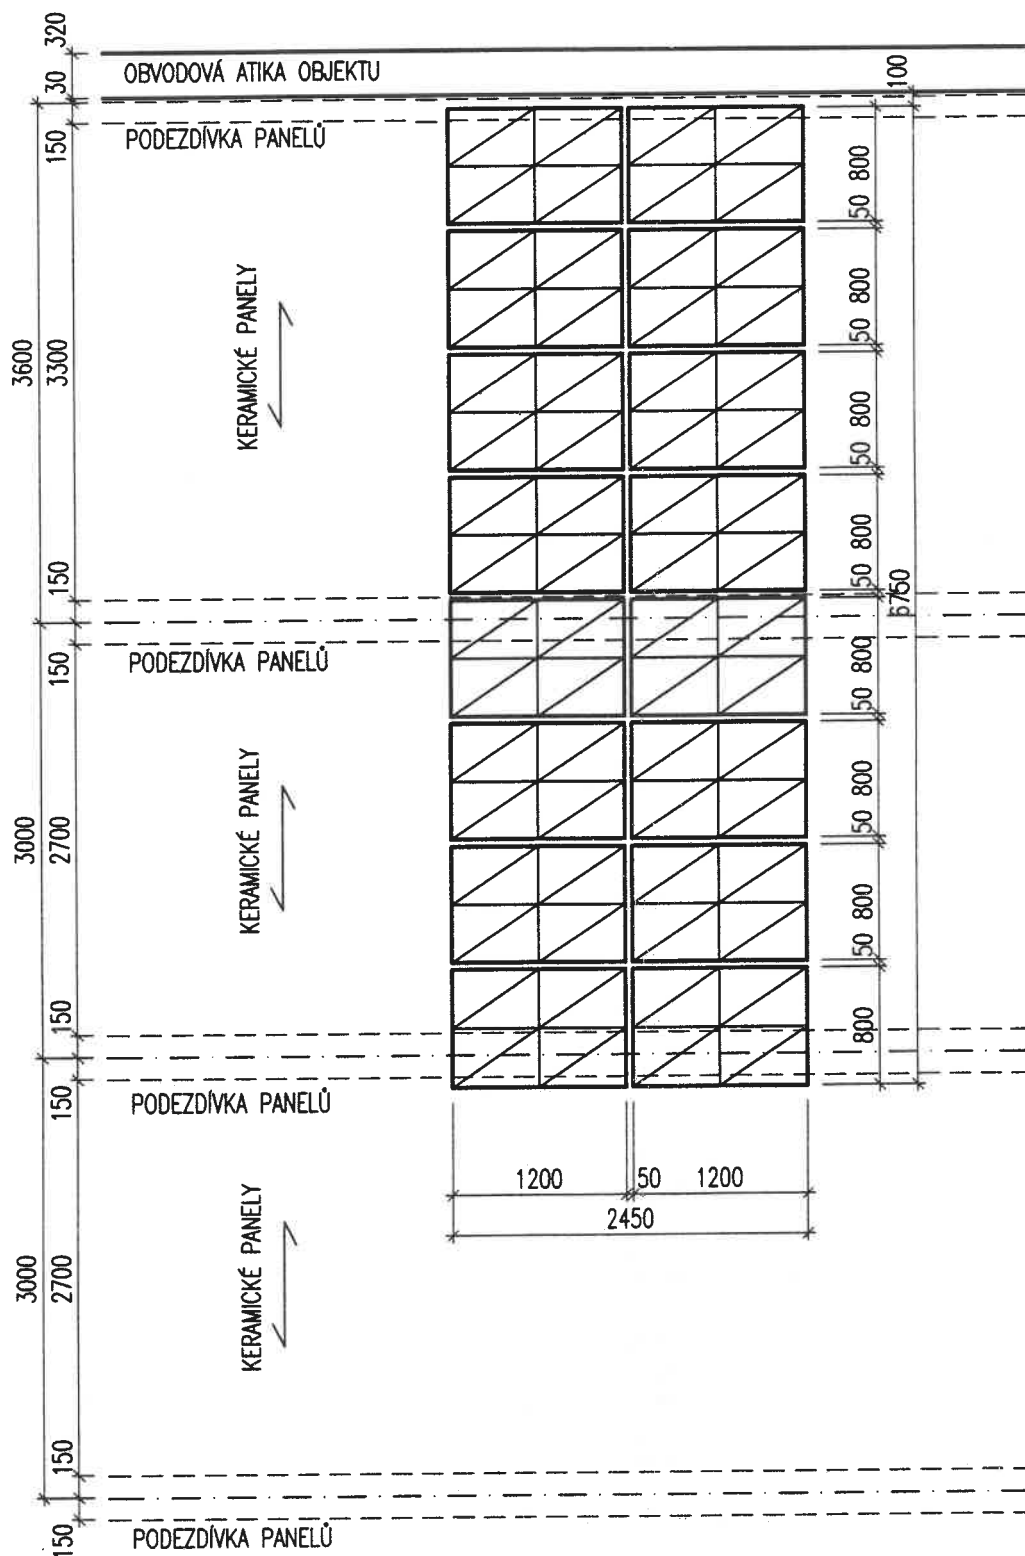
# SCHÉMA ZATĚŽOVACÍ ZKOUŠKY

CELKEM 16 KS PALET A NA KAŽDÉ PALETĚ 12 DLAŽDIC (CELKEM 192 KS)

DŘEVĚNÁ PALETA MÁ ROZMĚR 1200x800mm A BETONOVÁ DLAŽDICE 600x400x60mm

PALETY DLE UVÁŽENÍ PODLOŽIT OSB DESKAMI, ABY NEDOŠLO K PROTRŽENÍ STÁVAJÍCÍ HYDROIZOLACE
