PŘÍLOHA ZD 3_01
POPIS STÁVAJÍCÍHO STAVU

Středočeský kraj – soubor objektů č.11

**POSKYTOVÁNÍ ENERGETICKÝCH SLUŽEB METODOU EPC VE
VYBRANÝCH OBJEKTECH STŘEDOČESKÉHO KRAJE**

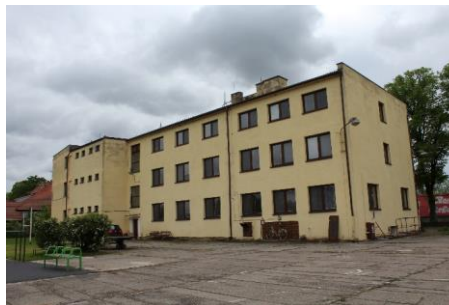
Obr. 6: Pohled ze dvora – Domov mládeže

Střešní konstrukce je jednoplášťová, pochozí střecha s asfaltovou krytinou. Střešní konstrukce byla před cca 10-ti lety dodatečně zateplena.

Podlahy na terénu jsou původní.

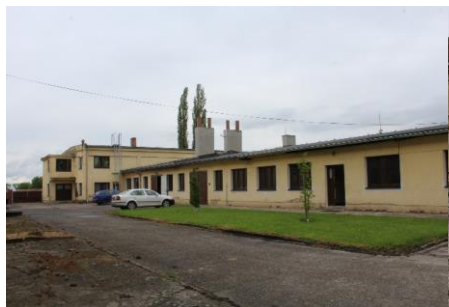
Obr. 8: Pohled I – Dílny pro opraváře

Konstrukční systém objektu dílen je podélný, stěnový, pravděpodobně s keramickým zdivem. Obvodové zdivo není tepelně izolováno. Konstrukční systém haly je rovněž podélný, stěnový jednotrakt. Obvodové zdivo je pravděpodobně keramické a není tepelně izolováno.

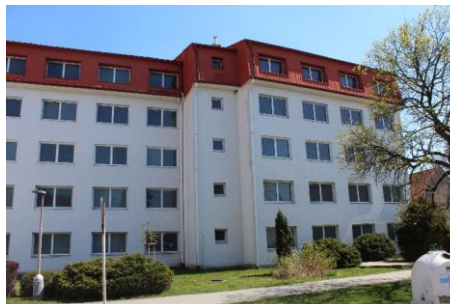
Obr. 23: Nová budova internátu

Stará budova je přes vstupní trakt průchozí do budovy nové. Nová budova pochází stejně jako hospodářská budova z roku 1993. Objekt je nepodsklepený, 5-ti podlažní s valbovou střechou. Konstrukční systém je stěnový, podélný s obvodovým zdívem z cihel CD INA tl. 450 mm, pórobetonových tvárníc tl. 400 a 300 mm a pórobetonových panelů tl. 300 a 400 mm, obvodové zdivo není tepelně izolováno. Otvorové výplně jsou plastová okna zasklená izolačním trojsklem (rok 2019). Oba vstupy do objektu jsou přes plastové dveře s prosklením z izolačního dvojskla. Střecha objektu je mansardová, s dřevěnou stojatou stolicí, celoplošným dřevěným bedněním a plechovou krytinou. Střecha vstupní haly je plochá s novými střešními světlíky zasklenými pravděpodobně izolačním dvojsklem.

Podlaha půdy je zateplena volně loženou minerální izolací tl. cca 120 mm.

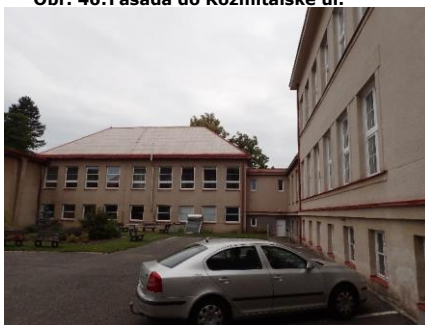
Obr. 48: Dvorní trakt 2

Výplně otvorů (okna a dveře) - Původní netěsná okna byla v minulosti (cca 15 let) částečně vyměněna za nová, plastová s izolačním dvojsklem. V budově se nachází původní dřevěná dvojí okna již pouze ojediněle.
