Most 330-011

Most přes potok Šumborku před obcí Netřebice

HLAVNÍ PROHLÍDKA

Datum provedení prohlídky: 13.12.2021

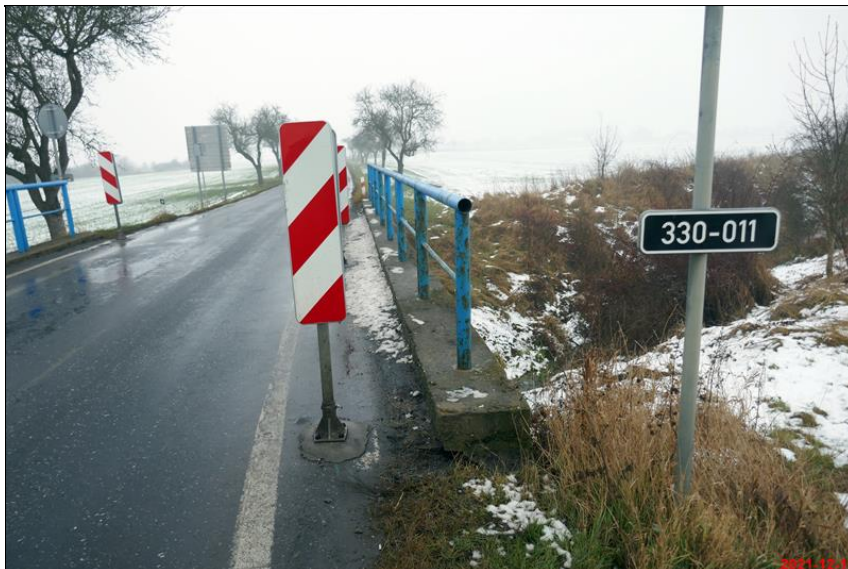
01_pohled ve smeru staniceni.JPG

4.1 Svodidla/Zábradelní svodidla
Tyto desky neslouží jako dostatečná zábrana proti vjetí vozidla mimo vyznačenou oblast.

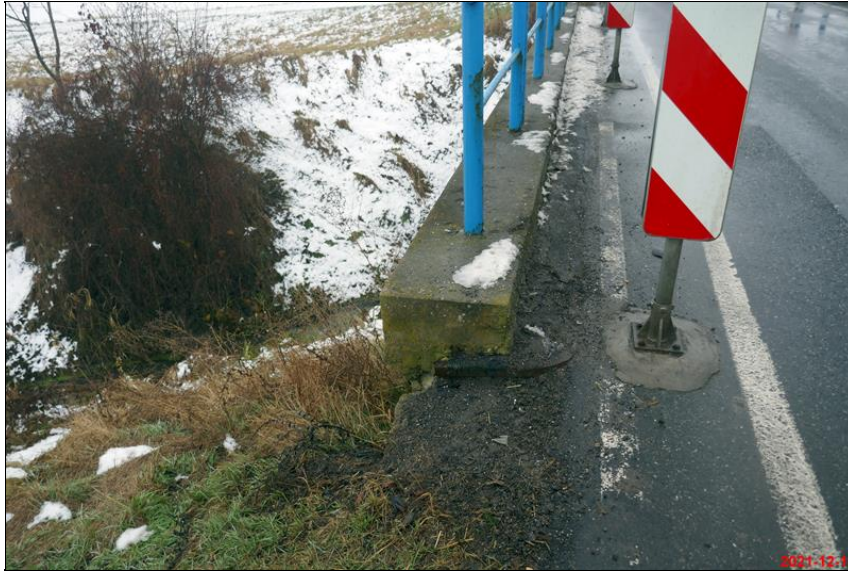
06_trhliny v rimse.JPG

3.3 Římsy, obrubníky, zálivky

Odrazná obruba je olámaná, dále se v ní vyskytuje vodorovná trhлина.

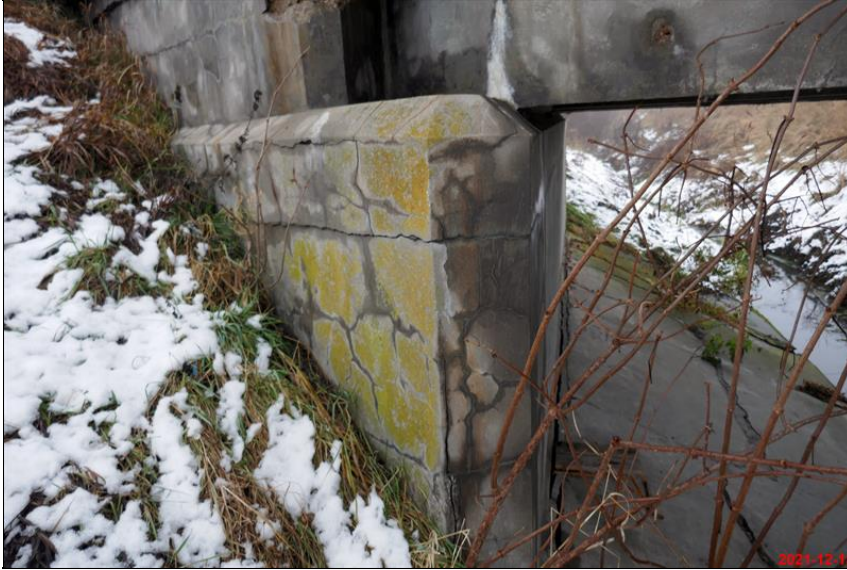
15_zdegradovana opera.JPG

1.2 Mostní podpěry křídla a čelní zdi

Na opěry zatéká netěsnými dilatačními závěry a dále na ní zatéká z nosné konstrukce. Na nosné konstrukci jsou patrné všesměrné trhliny, jak na dříku, tak na křídlech. Pod římsou v křídlech je patrná vodorovná trhlina. Křídlo jako takové je nejspíše již nesoudržné.

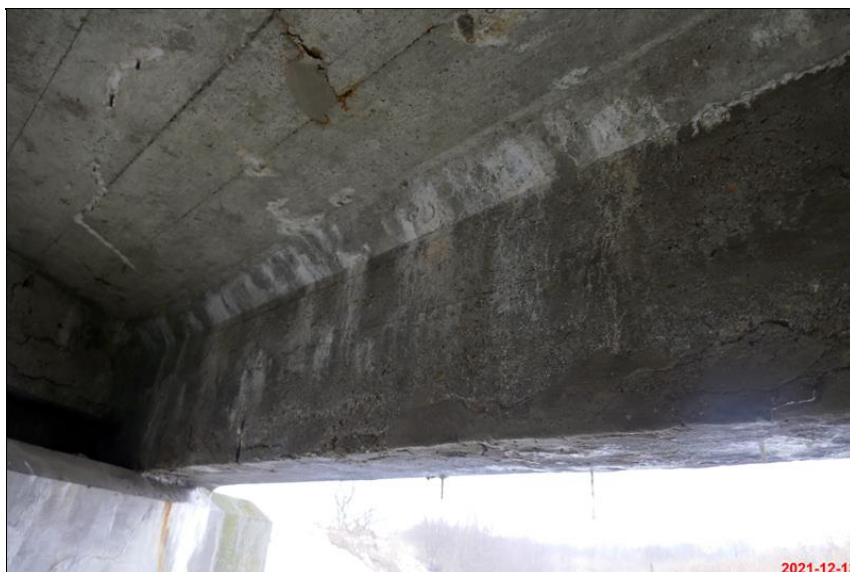
18_koroze vyluhy na NK.JPG

2.1 Nosná konstrukce

Nosná konstrukce je zdegradovaná a má zásadní statické vady. Na nosné konstrukci je množství výluhů, které signalizují silné protékání a tím pádem i vnitřní korozi výztuže. Na mnoha místech je odpadaná krycí vrstva výztuže na trámech a je patrná zkorodovaná výztuž. U kajrných nosníků odhaduji že zbývá 20% plochy podélné výztuže. Smyková výztuž v krajních nosnících je na některých místech totálně překorodovaná.
