**Diagnostický průzkum a výpočet zatížitelnosti mostu ev.č. 106-001
„Most přes Vltavu ve Štěchovicích“**

zpráva č. D 51/18

Diagnostický a stavebně technický průzkum mostu ev.č. 106-001

listopad 2018

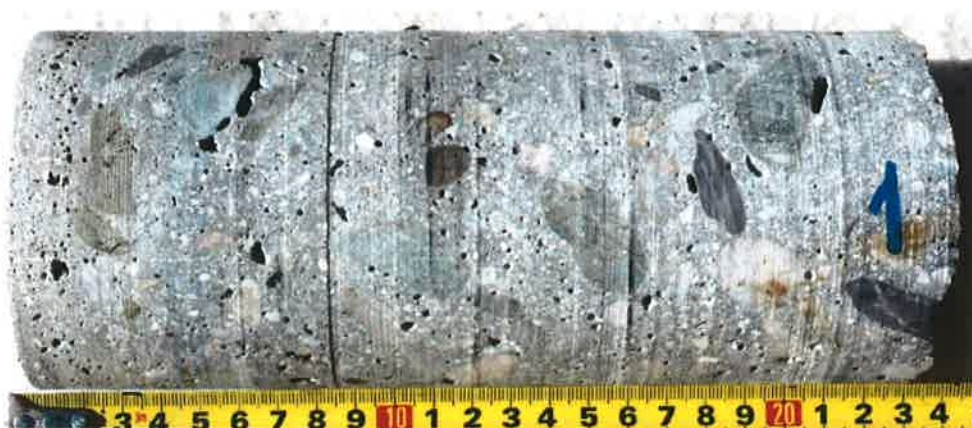
Obrázek č. 6: Vývrt SS1

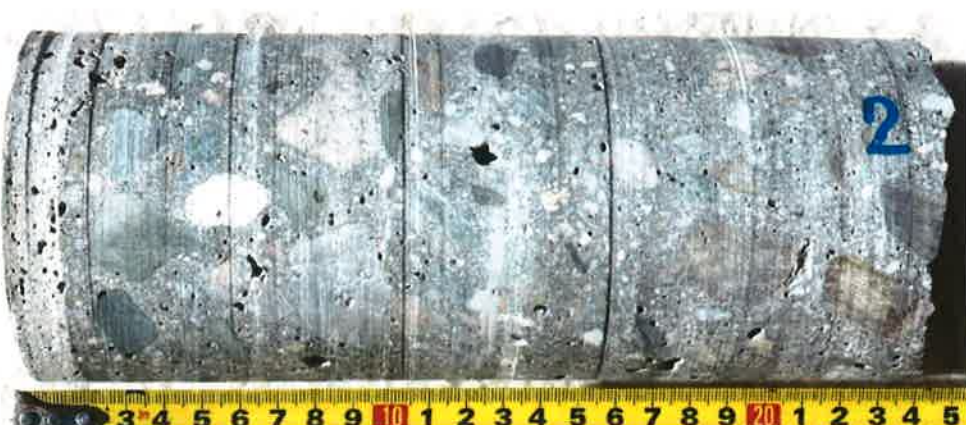
Obrázek č. 7: Vývrt SS2

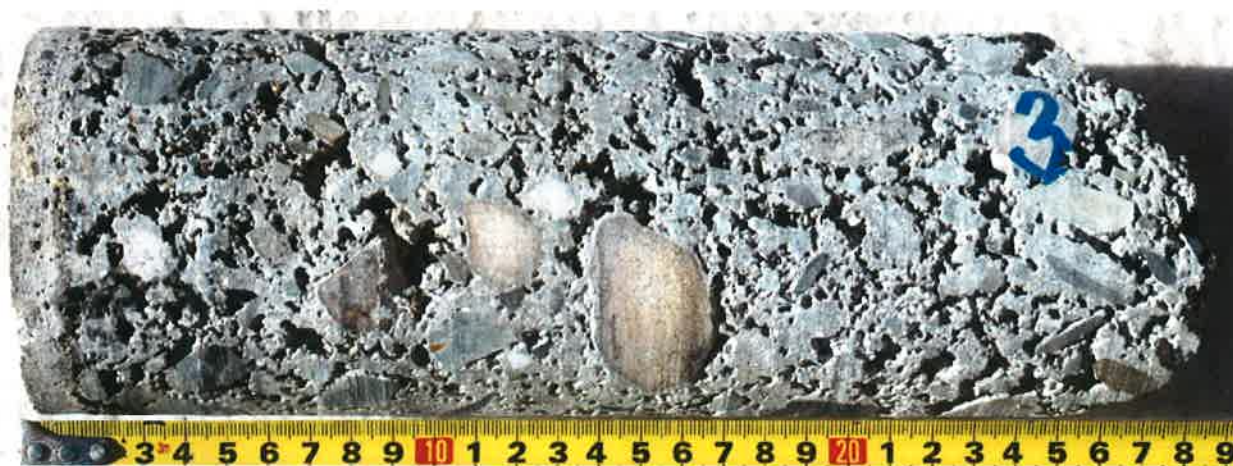
Označení vývrtu		SS3	SS3a
Laboratorní číslo		2049/18	2050/18
Poloha vývrtů		OP2 3,2 m od levého líce OP 0,3 m pod horní hranou OP	OP2 Shora při levém mostním křídle těsně za patou oblouku
Vývrt - průměr / délka	mm	99,5 / 290	99,5 / 250 (obě části)
Popis vývrtu		- z čela omítka tl. 12-15 mm - beton nedohutněný, dutinatý až mezerovitý	1. část vývrtu- -z čela jemnozrnná přibetonávka tl. 80-95 mm, částečně nezhutněná, pórovitá a nepřilnutá k podkladu, na spoji výluhu 2. část vývrtu- -do 50 mm drobné nedohutněnosti kolem zrn kamene, dále hutný bez poruch
Kamenivo Rozložení Množství HK Druh HK / největší zmo	mm	rovnoměrné menší množství (cca 20- 25 %) HTK / 45 x 30	2. část vývrtu rovnoměrné menší množství (cca 25 %) HTK / 35 x 30
Zhutnění betonu Póry < 1 / 1-7 mm Dutiny > 7 mm Kaverny	množství ks ks	nedohutněný beton malé / velké velké -	2. část - hutný beton - drobné nedohutněnosti velmi malé /střední 3 -

Obrázek č. 8: Vývrt SS3

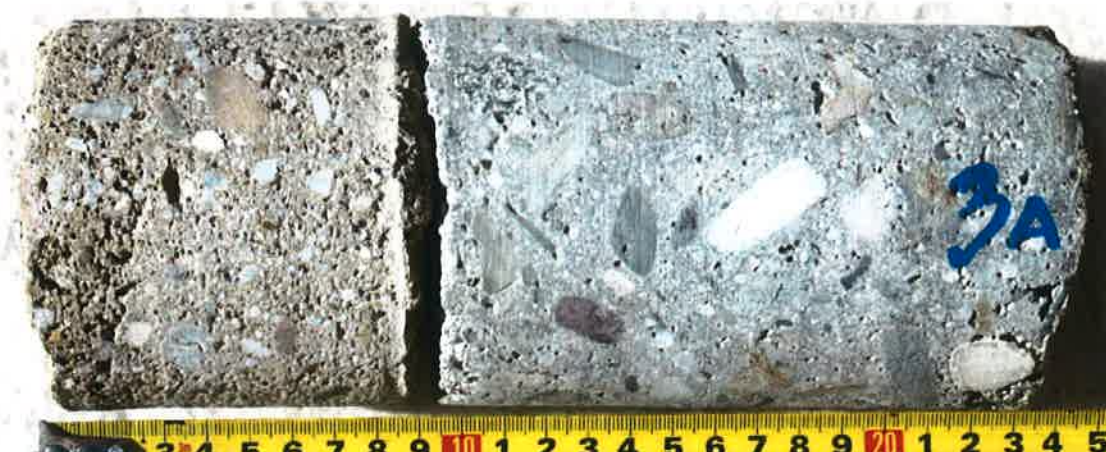
Obrázek č. 9: Vývrt SS3a

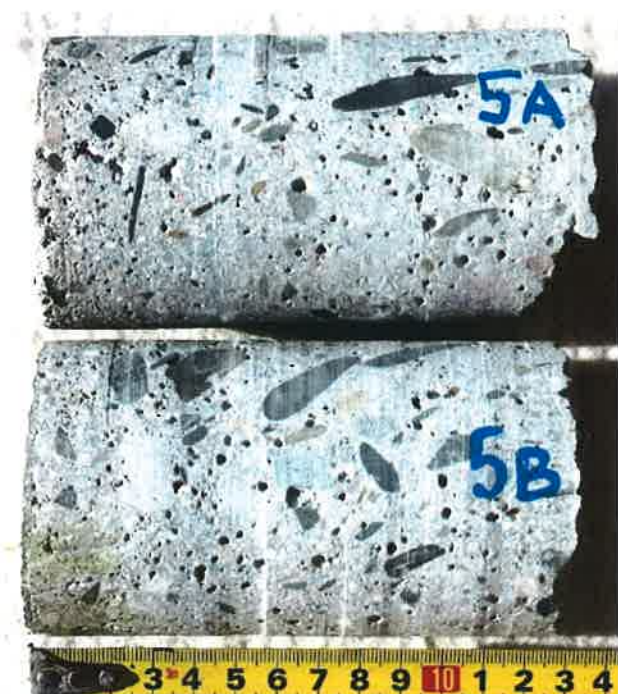
Obrázek č. 17: Vývrt NK5

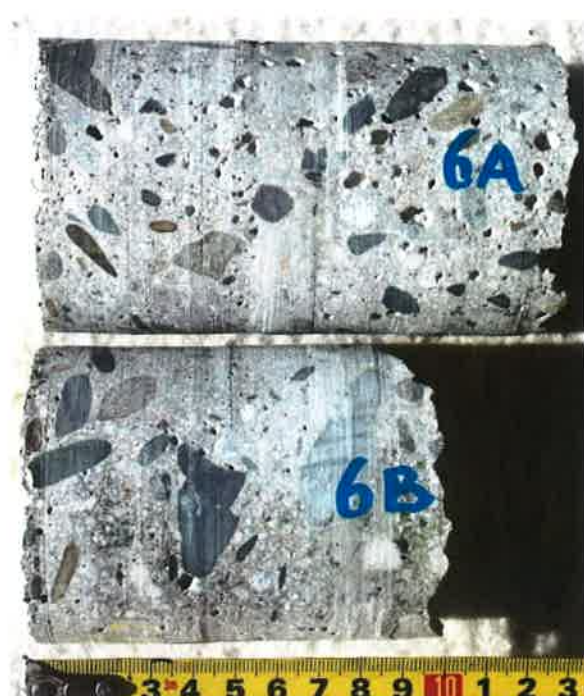
Označení vývrtu		NK5	NK6
Laboratorní číslo		2058/18	2059/18
Poloha vývrtů		4. podélník zprava před 7. příčником od OP1	5. podélník zprava před 7. příčником od OP1
Vývrt - průměr / délka	mm	74,5 / 130 + 130	74,5 / 100 + 130
Popis vývrtu		- beton hutný - vývrt 5A: do hloubky 50 mm trhlinka kolmá na čelo, šířka do 0,1 mm	- beton hutný - vývrt 6B: trhlinka kolmá na čelo, celým vývrtem zviditelněná, většinou obchází zrna kameniva
Kamenivo Rozložení Množství HK Druh HK / největší zrno	mm	rovnoměrné menší množství (cca 25 %) HTK / 30 x 20	rovnoměrné menší množství (cca 25 %) HTK / 35 x 30
Zhutnění betonu Póry < 1 / 1-7 mm Dutiny > 7 mm Kaverny	množství ks ks	hutný beton malé / malé - -	hutný beton malé / malé 1 -
Výztuž Typ / průměr / hloubka Stav	mm	nezastižena -	nezastižena -

Obrázek č. 18: Vývrt NK6

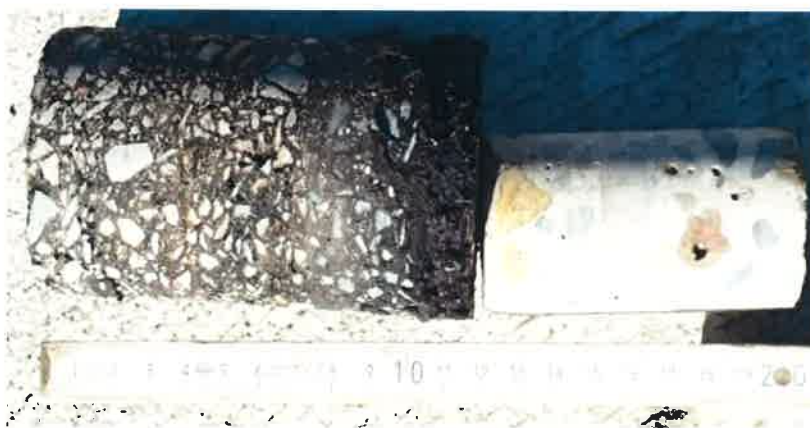
- 70 mm vrstva AC
- 40 mm vrstva MA
- 5 mm AIP
- 85 mm vyrovnávací / spádový beton
- 140 mm beton mostovky – **odebráno jako vývrt NK7**

Obrázek č. 34: Skladba mostního svršku v části s podélným spádem 5 % při OP1 – patrné je asfaltové souvrství s AIP a vrstvou vyrovnávacího betonu

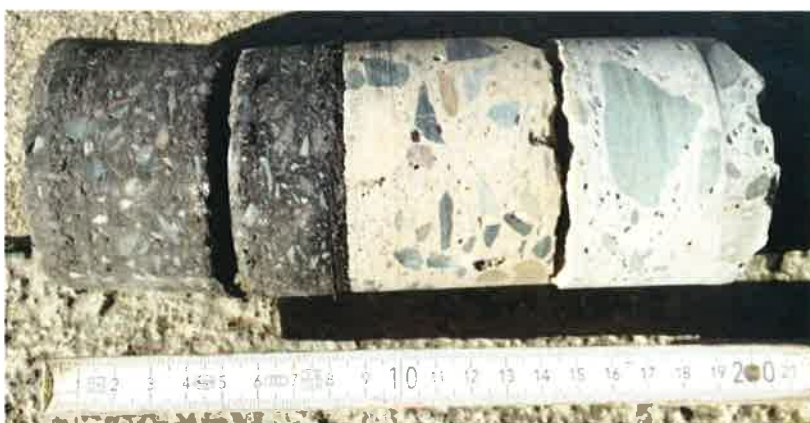
- 50 mm 1. vrstva MA
- 30 mm 2. vrstva MA
- 5 mm AIP
- 55 mm vyrovnávací / spádový beton
- 160 mm beton mostovky

Obrázek č. 35: Skladba mostního svršku ve střední části bez podélného spádu – patrné je asfaltové souvrství s AIP a vrstvou vyrovnávacího betonu následovaného betonem mostovky

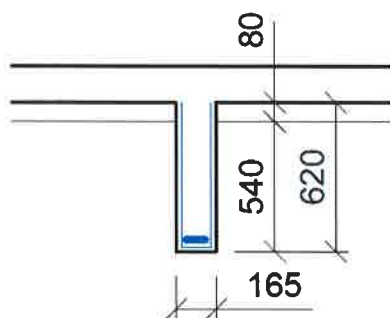
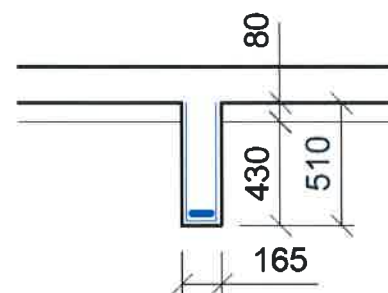
PŘÍČNÉ ZTUŽIDLO

- ohybová výztuž 2x typ Roxor o rozměru D=18 mm, krytí 25-80 mm
- smyková výztuž hladká typu C37, třmínek Ø8 mm à 180 mm, krytí 2-20 mm
- korozní oslabení: třmínky 5 %, ohybová výztuž do 5 %

Obrázek č. 36: Schéma příčného ztužidla mostovky

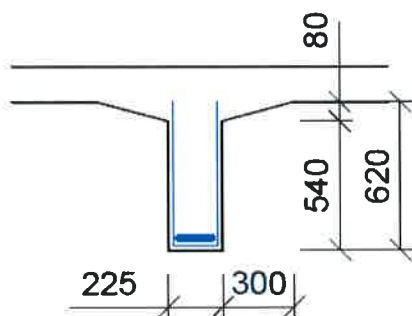
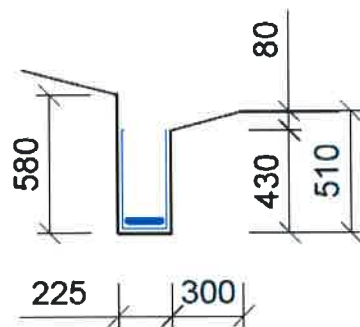
PODÉLNÍK

- ohybová výztuž typu Roxor o rozměru D=18 mm, krytí 40-60 mm
- ve středu své délky mezi dvěma příčnickami: 5 prutů výztuže
- u líce příčnicku: 2 pruty výztuže
- 3 z 5 nosných prutů tak zřejmě jsou ohyby
- smyková výztuž hladká typu C37, třmínek Ø8 mm à 180 mm, krytí 2-10 mm
- korozní oslabení: třmínky 5 %, ohybová výztuž do 5 %

Obrázek č. 38: Schéma podélníku mostovky

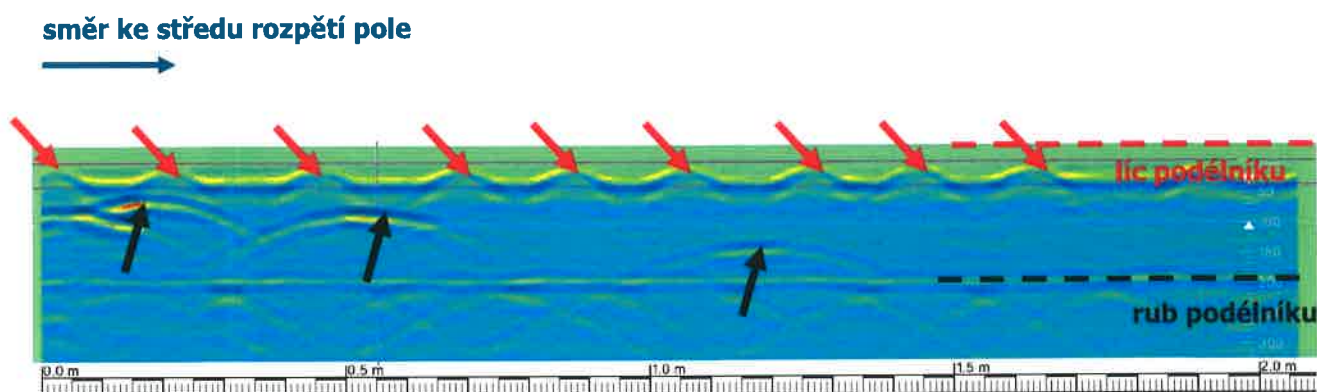
Obrázek č. 39: Záznam z vyhledání smykové výztuže podélníku, podélný řez trámem – červené šipky značí třmínky, černé šipky značí nalezené ohyby

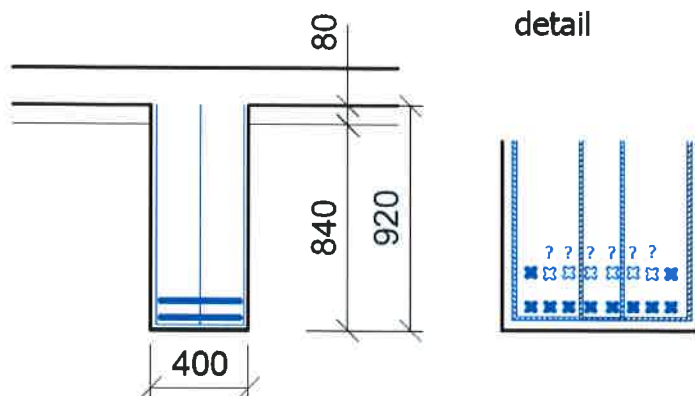
PŘÍČNÍK

- dolní ohybová výztuž ve dvou řadách nad sebou
- v nejnižší řadě 8 prutů výztuže, ve druhé řadě nelze zjistit počet prutů
- mezi 1. a 2. krajním podélníkem část ohybové výztuže z druhé řady vybíhá nahoru, zřejmě jako ohyby
- očekává se proto, že v druhé řadě jsou minimálně 4 pruty výztuže
- ohybová výztuž v obou řadách typu Roxor o rozměru $D=30$ mm
- dolní řada krytí výztuže 10-55 mm, typicky cca 25 mm
- druhá řada výztuže krytí 85-135 mm, typicky cca 110 mm
- smyková výztuž hladká typu C37, **dvojstřížný** třmínek $\varnothing 8$ mm, typicky à 160 mm, krytí 5-10 mm
- korozní oslabení: třmínky 5 %, ohybová výztuž do 5 %

Obrázek č. 41: Schéma příčnicku mostovky

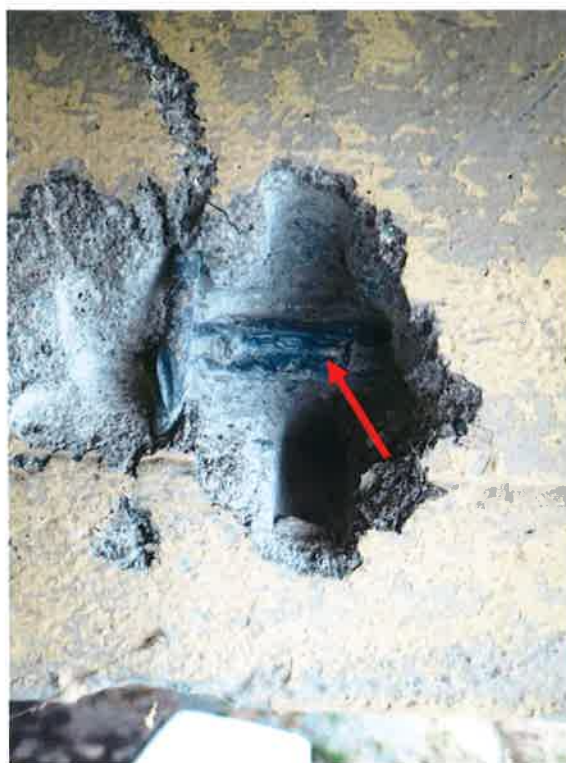
Obrázek č. 44: Sekaná sonda k ověření druhé vrstvy výztuže na 2. příčniku od OP2

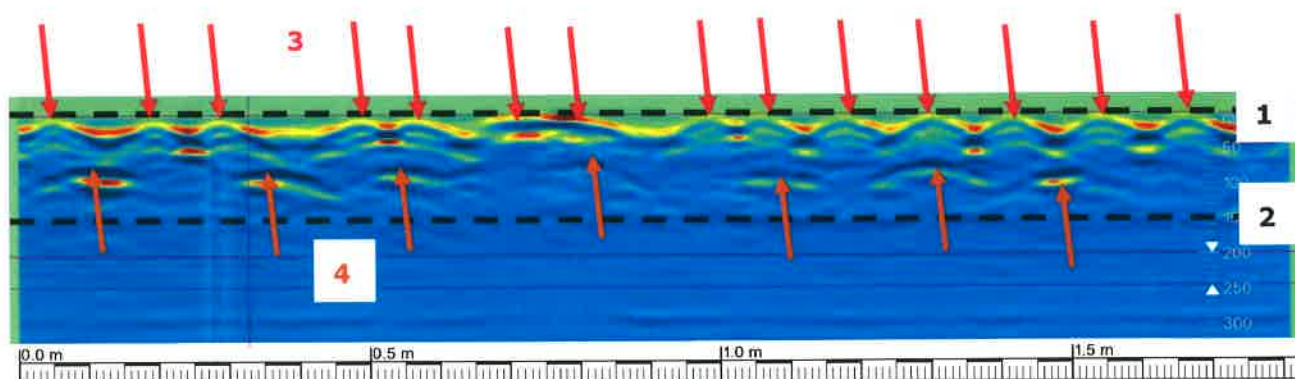
- výztuž podélná s osou mostu: hladká typu C37, Ø8 mm à 180 mm, krytí 20-40 mm
- výztuž kolmá na osu mostu: hladká typu C37, Ø12 mm à 130 mm, krytí 5-20 mm
- v hloubce 70-80 mm na radarových záznamech patrná část 2. vrstvy výztuže (horní výztuž?), není však možné určit počet prutů

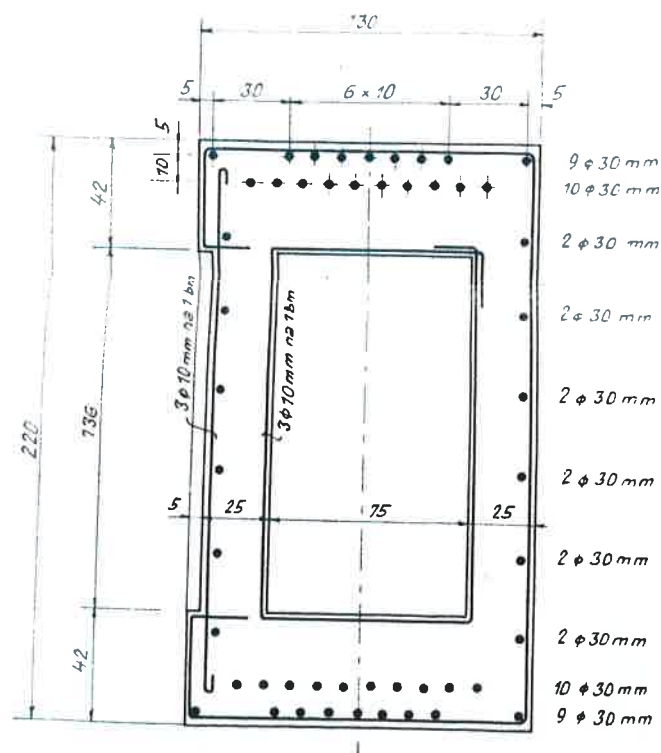
Obrázek č. 50: Vyztužení oblouku – detail příčného řezu ve vrcholu oblouku (dohledaný archivní výkres výztuže oblouku)

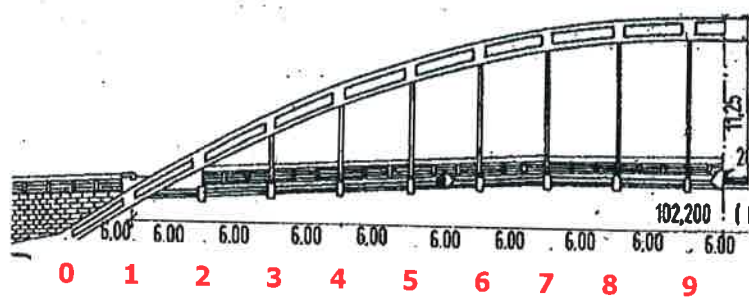
Obrázek č. 51: Vlevo číslování vazeb v souladu s archivní dokumentací a vpravo schéma našeho značení vrstev výztuže oblouku

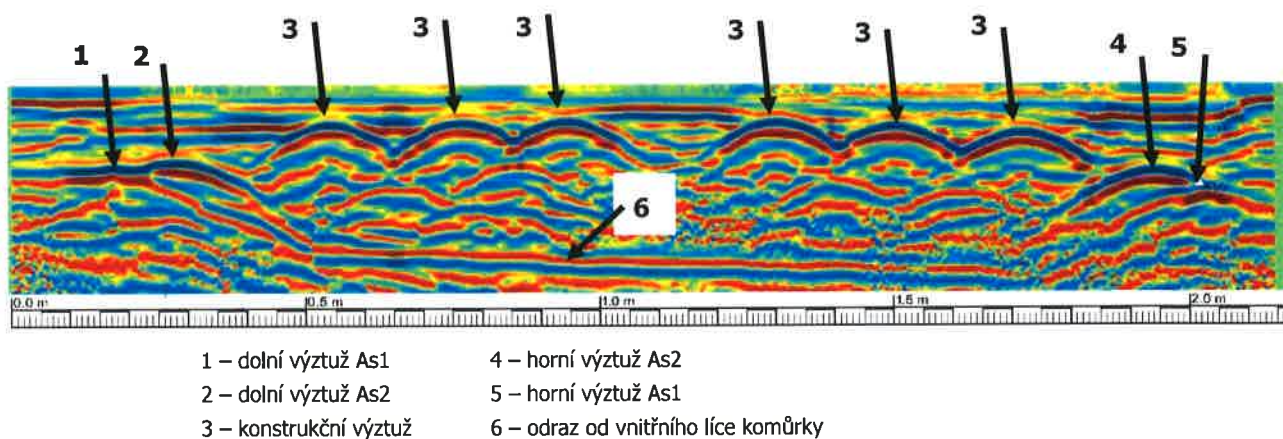
Obrázek č. 52: Příklad vyhodnocení záznam z vyhledání výztuže na bočním líci oblouku v polovině rozpětí (průřez č. 9)

- Počty prutů dolní výztuže v nejnižší vrstvě souhlasí s dohledaným výkresem vyztužení oblouku.
- Liší se jen skutečná hodnota krytí výztuže.
- Ověřena existence 2. vrstvy výztuže (pouze nalezeny jednotlivé ks výztuže, všechna nelze).
- Ověřena existence horní výztuže (z bočního líce).
- Osová vzdálenost smykové výztuže je cca 300 mm, což souhlasí s archiv. dokumentací – 3 ks/1 bm.
- Průměr ohybové i smykové výztuže souhlasí archivními podklady – hladká ohybová Ø30 mm a hladká smyková Ø10 mm.
- Odhalenou výztuž oblouků lze považovat jako prakticky bez korozního oslabení.

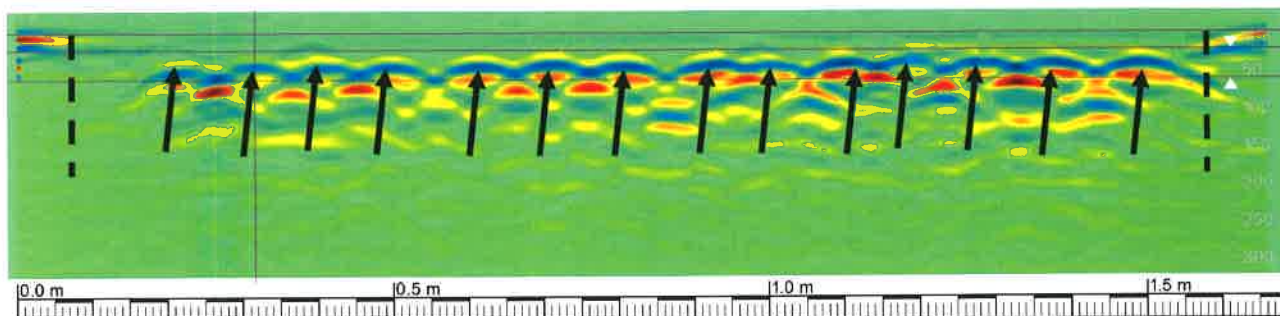
Obrázek č. 53: Příklad vyhodnocení záznam z vyhledání výztuže na podhledu oblouku v průřezu č. 5 (tj. cca 1/4 rozpětí) – šipkami je označena nalezená výztuž
