# **Most 106-001**

Most přes Vltavu ve Štěchovicích

## **MIMOŘÁDNÁ PROHLÍDKA**

**Objekt: Most ev.č. 106-001 (Most přes Vltavu ve Štěchovicích)**

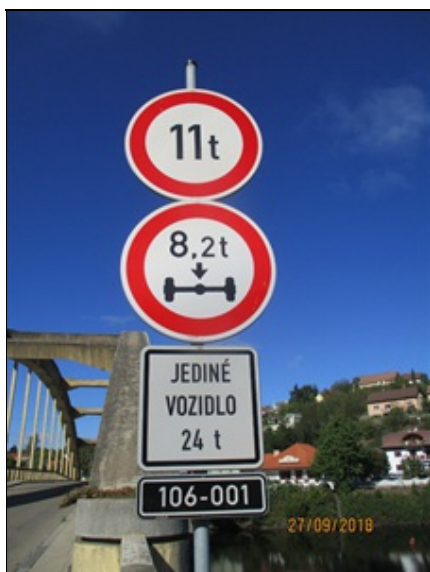
Označení mostu - evidenční číslo, omezení zatížitelnosti - nad opěrou O1

**Popis stavu:** Dopravní značení v pořádku. Dle provedeného výpočtu zatížitelnosti mostu bude nutné dopravní značení upravit.

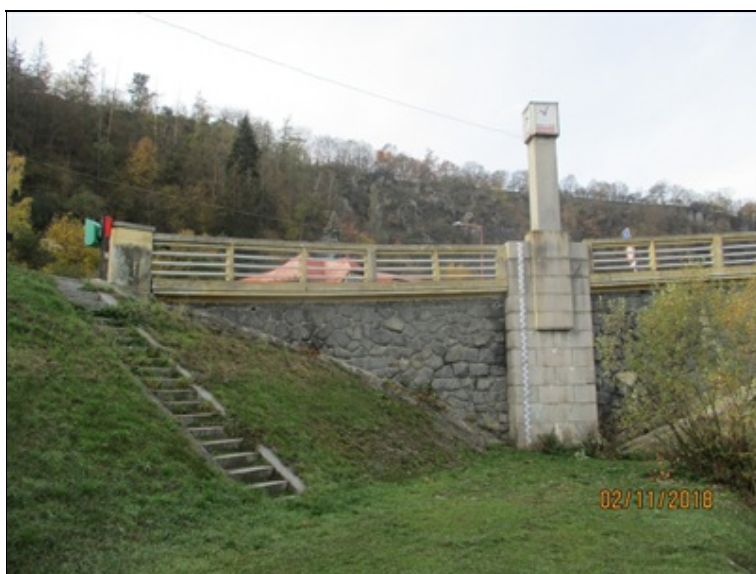
**Odvodnění rubu opěry O1:** Na čelní plochu dřívku opěry O1 volně zatéká voda z odvodňovacího otvoru v dřívku. Též patrné u vývodu na pravé straně na horní ploše patky oblouku. Trubka odtoku je značně zkorodována.

Pohled na pravé křídlo opěry O1

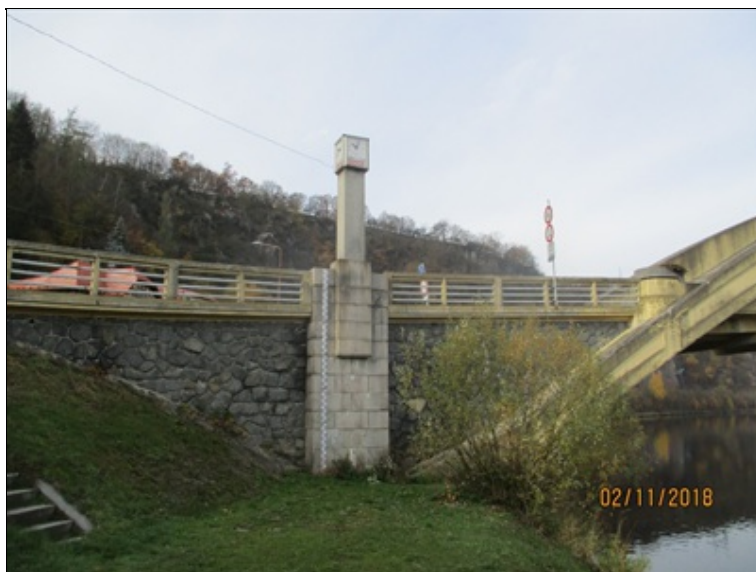
**Schodiště:** Horní povrch schodnic je mírně zanesen. Ve spárách mezi dílci je uchycená vegetace.

Pohled na pravé křídlo opěry O1

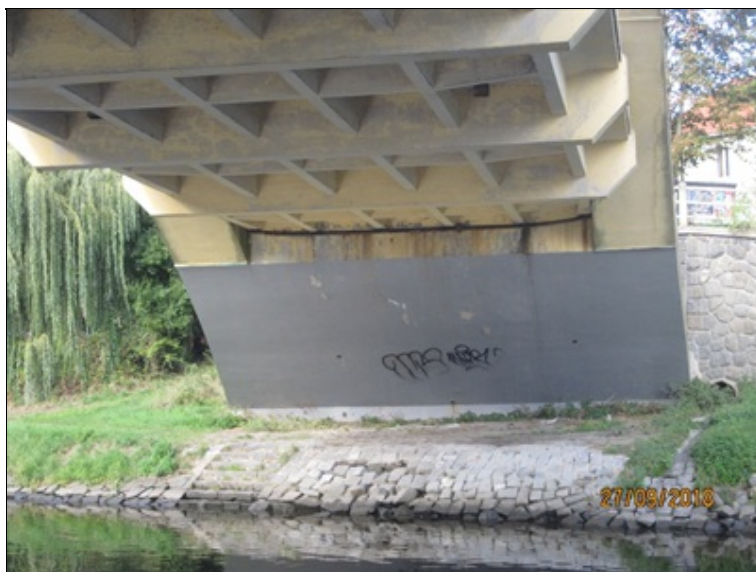
**Opevnění břehů:** Opevnění břehů je již značně rozrušené, velká část kamenů je uvolněna, výraznější na pravém břehu před opěrou O2.

Pohled na opěru O2

**Čelní plocha opěry O2:** Pod spárou uložení mostovky zatéká na dřík opěry, v místě průsaků dochází k odlupování ochranného nátěru dříků opěr, ojediněle vznikají svislé trhliny v povrchu. Jsou patrné stopy koroze výztuže.

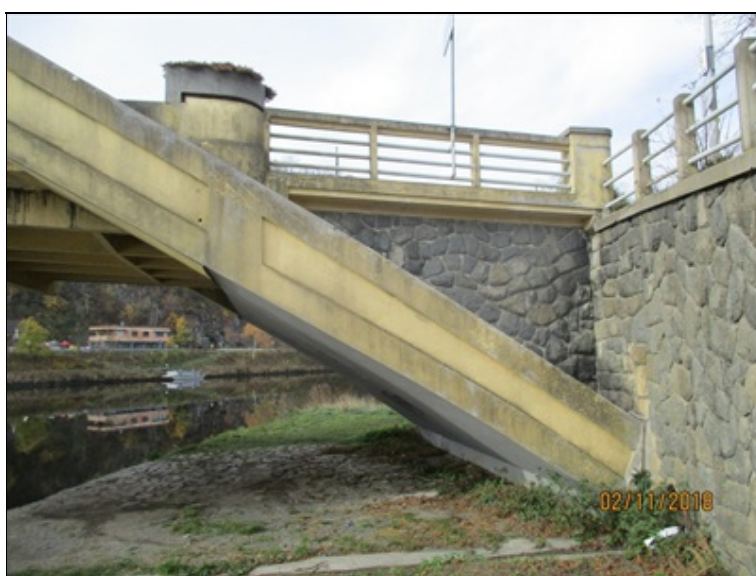
**Svislé lícové plochy:** Zdivo z lomového kamene je relativně v pořádku, jen lokálně je místy narušeno spárování.

Pohled na pravé křídlo opěry O2 - rovnoběžná část

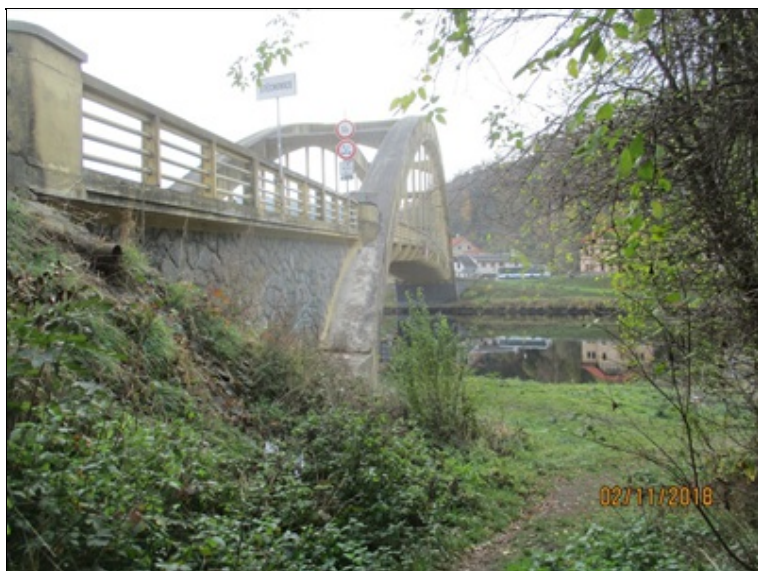
**Svislé lícové plochy:** Zdivo z lomového kamene je relativně v pořádku, jen lokálně je místy narušeno spárování.

Pohled na levé křídlo opěry O2 - proti staničení

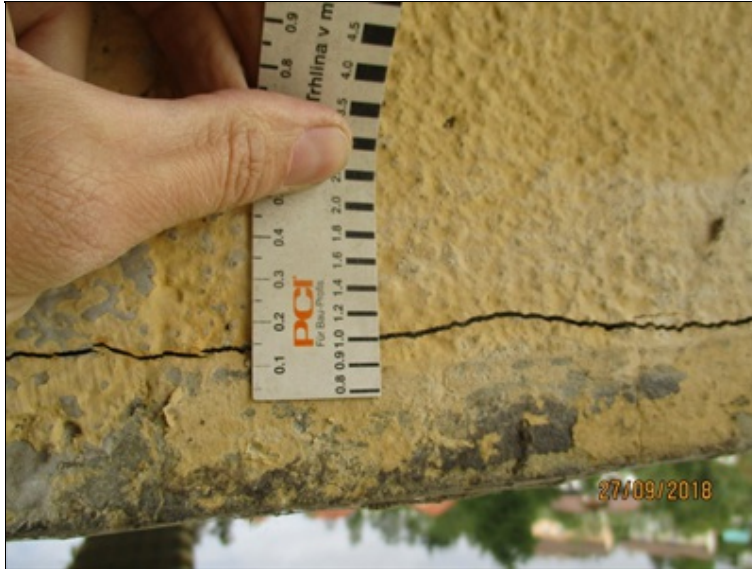
Mostovka - příčník - detail typické poruchy - odražení betonu v krycí vrstvě

**Popis stavu:** Všechny povrchy jsou opatřeny ochranným nátěrem, který se místy, někdy i ve větších plochách odlupuje. Místy jsou odražené rohy a hrany s krycí vrstvou betonu v důsledku expanzivních účinků koroze betonářské výztuže (patrné u většiny příčníků). Lokálně jsou hrany a rohy již odpadlé s obnaženou betonářskou výztuží. Místy jsou na povrchu patrné stopy rzi od koroze betonářské výztuže.

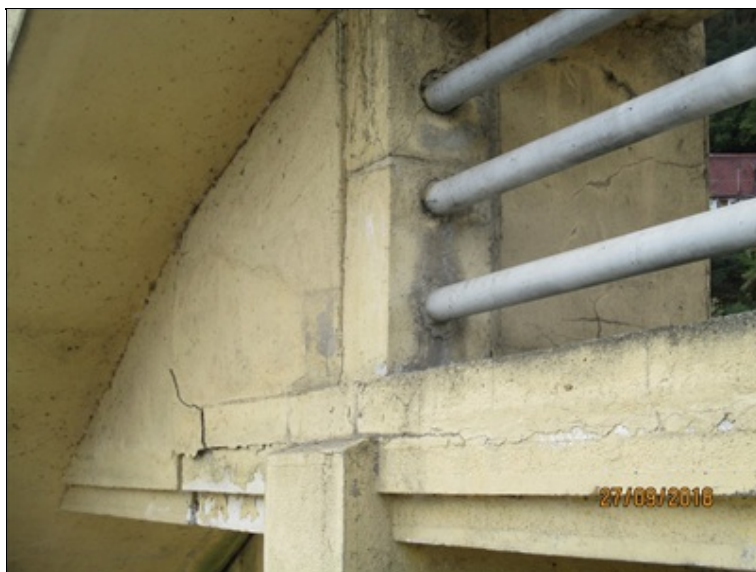
**Mostovka:** V poli mezi 2. a 3. závěsem od opěry O1 je v mostovce přes celý průřez příčná trhлина. Místy je podél trhliny odlomena hrana. V daném místě byla pravděpodobně pracovní spára, nebo se může jednat o místo porušení z doby konce 2. světové války (viz archivní materiály).

Mostovka - detail u prvního táhla - pravá strana nad O1

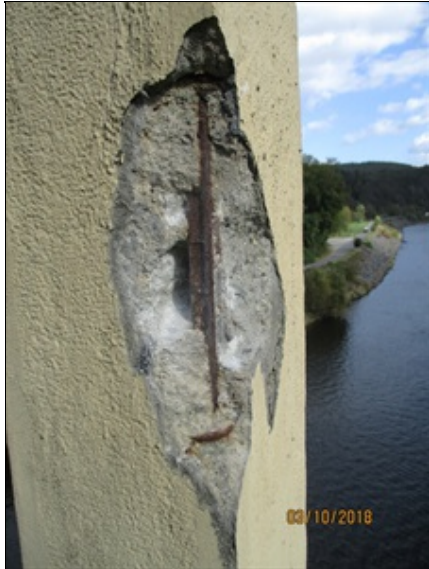
Závěs mostovky (táhlo) - typická porucha - odražená krycí vrstva v rozích, obnažená výztuž závěsu

**Závěsy (popis stavu):** U většiny závěsů jsou odražené rohy obetonování s výraznými svislými trhlinami. Lokálně je obetonování v rozích odpadlé až k obnažené výztuži závěsů. U obnažených ocelových výztuží závěsů je patrné napadení koroze z korozním úbytkem 5-15% průřezu.

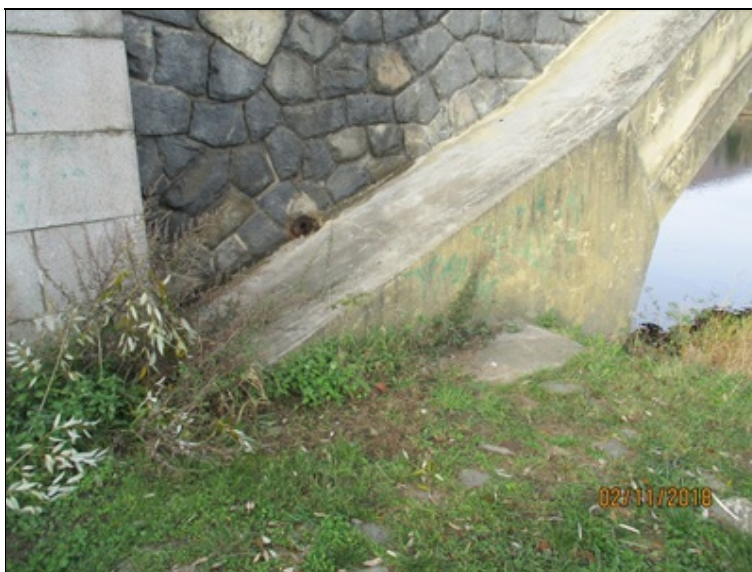
Pravý oblouk - uložení nad opěrou O1

**Horní povrchy:** Na horním povrchu (někdy i svislém bočním povrchu) jsou patrné pavučinově rozvětvené trhlinky sanační omítky. Povrchy jsou znečištěny stékáním srážkové vody s porostem mechů a lišejníků. Patrné na všech 4 stranách mostu.

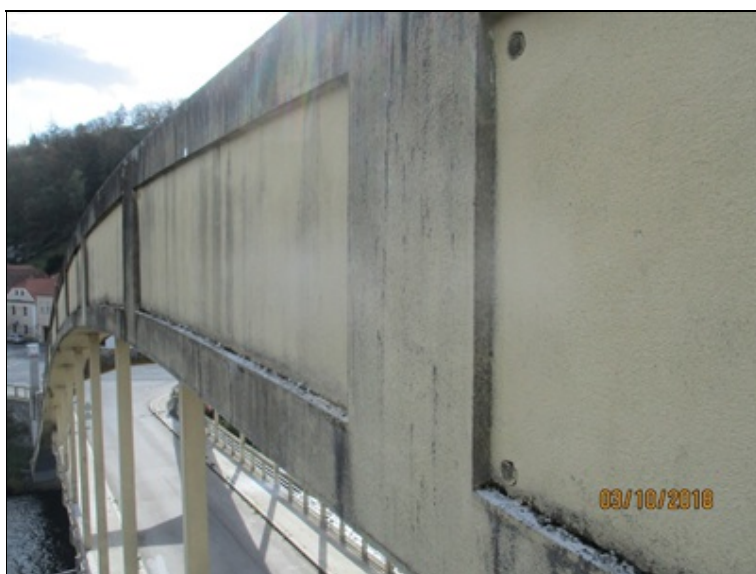
**Obloukové pasy (popis stavu):** Konstruktivně v pořádku. Na horním povrchu (lokálně i svislém bočním povrchu) jsou patrné pavučinovité rozvětvené trhlinky sanační omítky. Povrchy jsou znečištěny stékáním srážkové vody s porostem mechu a lišejníků. Na svislém povrchu se místy odlupuje ochranný nátěr.

Pravý oblouk - vnější boční plocha v místě zakotvení závěsu, odvětrávací otvory dutiny oblouku

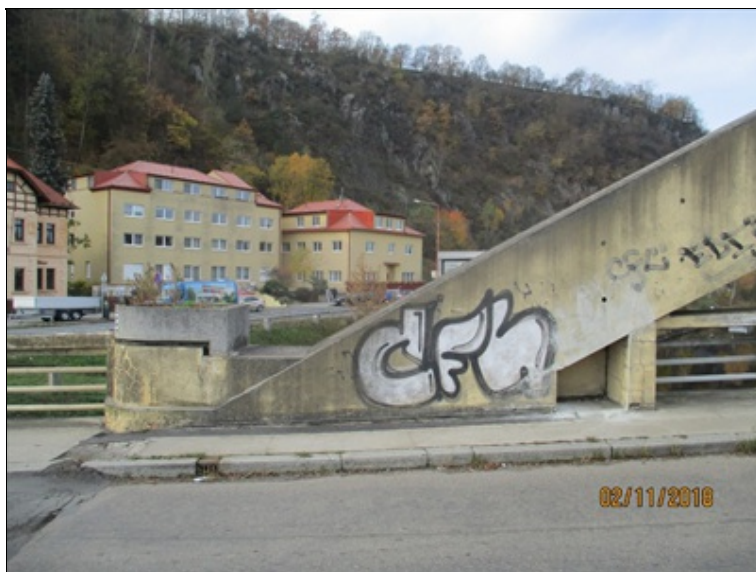
Oblouk nosné konstrukce - pohled na koncovou část - nad opěrou O1 vlevo

**Obloukové pasy:** Přístupné svislé plochy jsou místy znečištěny grafitu (např. nad O1 vlevo).

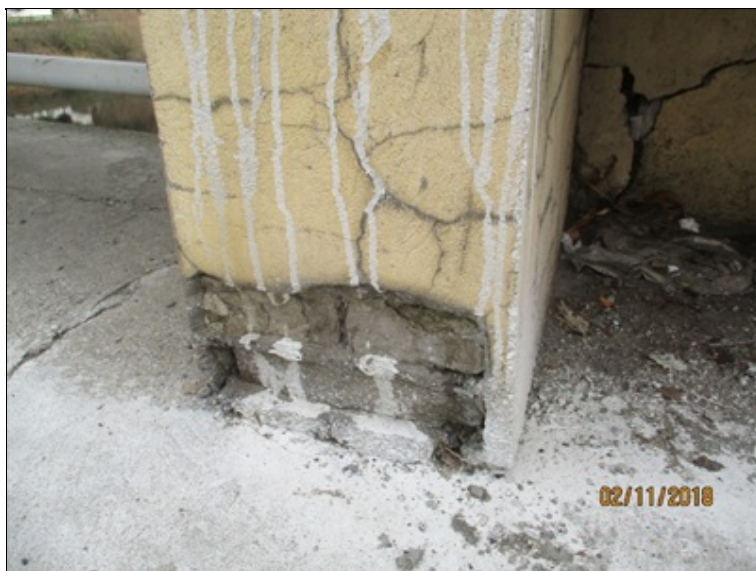
Přizdívka u prvního závěsu mostovky - nad opěrou O1 vpravo

**Popis stavu:** Všechny přizdívky, dodatečné výplně a podstavce pro koncové prvky zábradlí a truhlíky pro okrasné květiny jsou opatřeny sanační omítkou. Sanační omítky je povětšinou rozpraskaná se spoustou trhlin. Většina přizdivek je již značně rozpadlá.

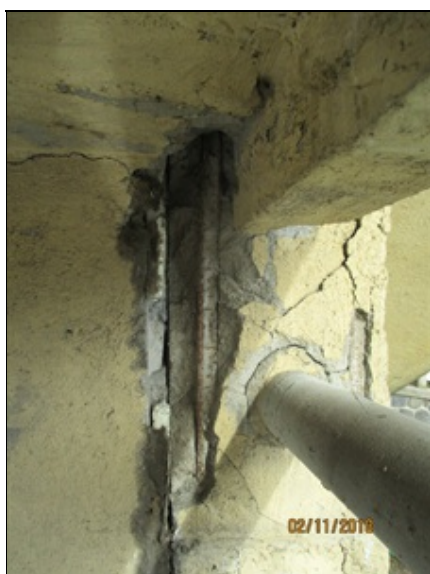
První závěs mostovky - nad opěrou O2 vpravo - obnažená výztuž závěsu

**Závěsy (popis stavu):** U většiny závěsů jsou odražené rohy obetonování s výraznými svislými trhlinami. Lokálně je obetonování v rozích odpadlé až k obnažené výztuži závěsů. U obnažených ocelových výztuží závěsů je patrné napadení korozí z korozním úbytkem 5-15% průřezu.

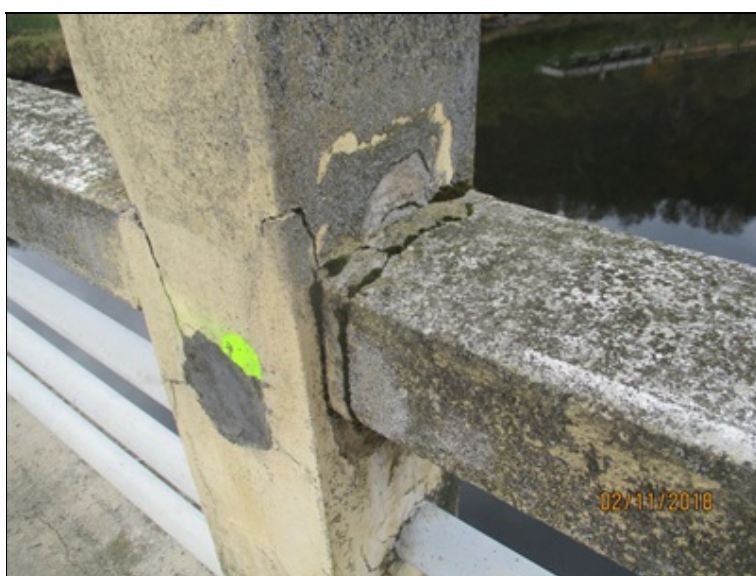
Závěs mostovky - detail napojení horního madla zábradlí - levá strana

**Železobetonové madlo:** Horní povrch madla je znečištěn od stékající srážkové vody s uchycenými mechy a lišejníky.

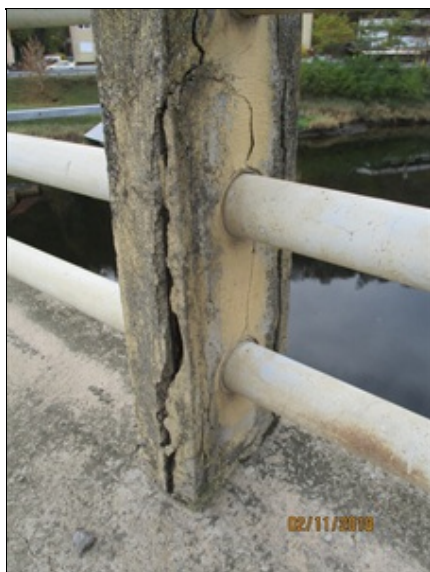
Sloupek zábradlí - typická porucha - levá vnitřní strana

**Popis stavu:** U ŽB prvků zábradlí (sloupky i madlo) je řada trhlin vyjadřujících odraženou krycí vrstvu betonu v důsledku expanzivních účinků koroze výztuže. Lokálně je krycí vrstva již odpadlá, rohy a hrany uražené. Ocelové mezilehlé výplně zábradlí jsou relativně v pořádku, jen lokálně jsou patrná místa s bodovou korozí.

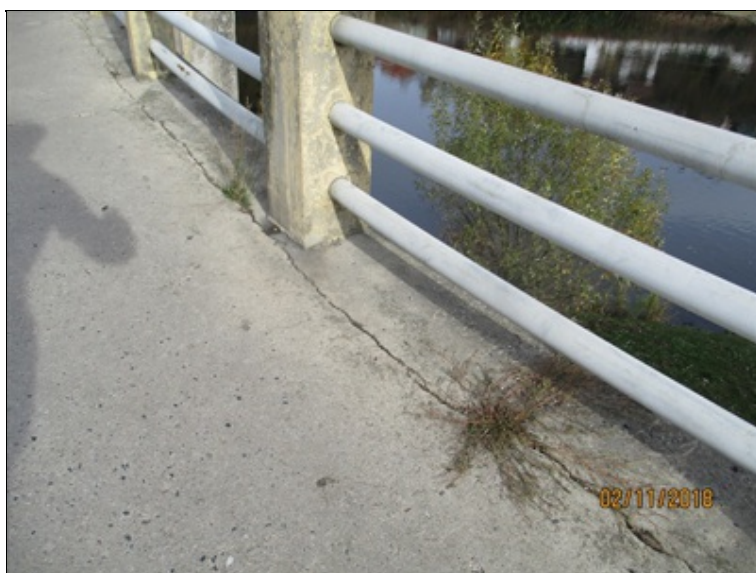
Povrch chodníku na pravém křídle opěry O1

**Popis stavu:** V krytu chodníků je množství trhlín (příčných i podélných) či otevřených pracovních spár. Žádná ze spár není vyplněna těsnícími zálivkami. Ve spárách je lokálně uchycená vegetace.

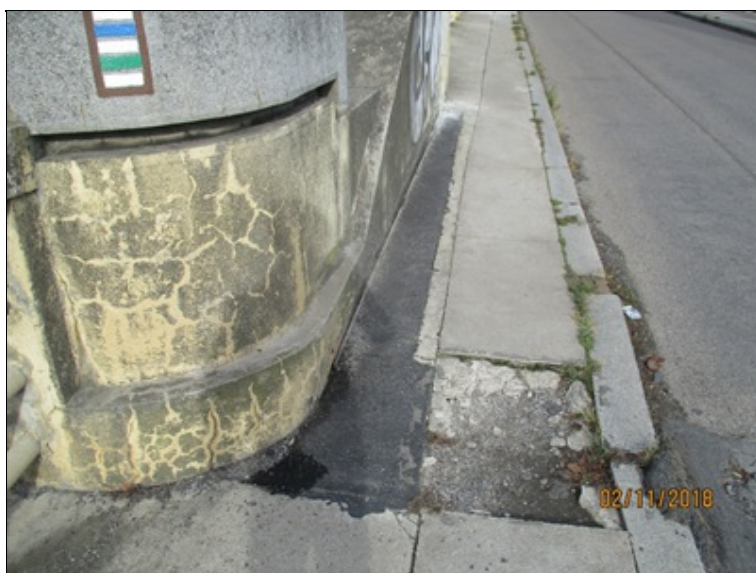
Povrch chodníku u ukončení levého oblouku nad opěrou O1

**Opěra O1 vlevo:** Nad opěrou O1 v levém chodníku je rozpadlá krycí deska dilatační spáry.

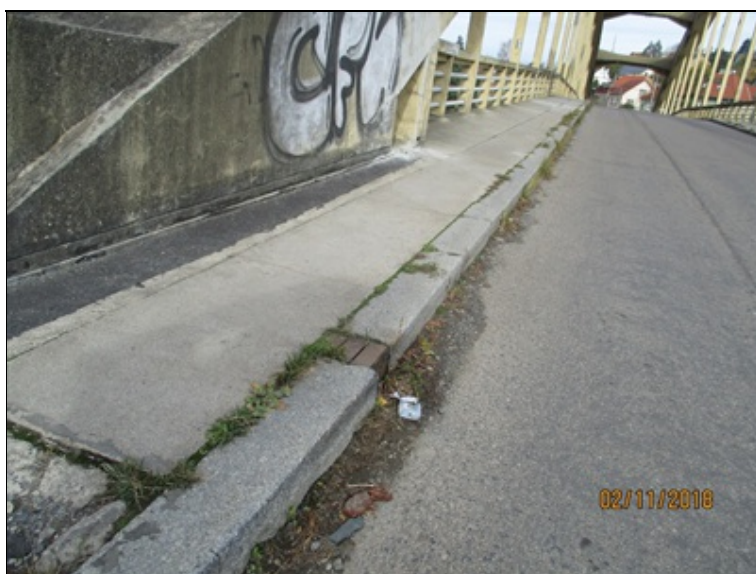
**Popis stavu:** V povrchu vozovky jsou mírně vyjeté koleje. Zhruba v ose vozovky je v krytu patrná podélná trhlina vedoucí přes celou délku mostu. Na koncích mostu v místech skrytých závěrných zdí jsou v povrchu příčné trhliny. Pruhy podél obrubníků na obou stranách jsou mírně zanesené s uchycenou vegetací.

Levý chodník a vozovka u levého oblouku nad opěrou O1

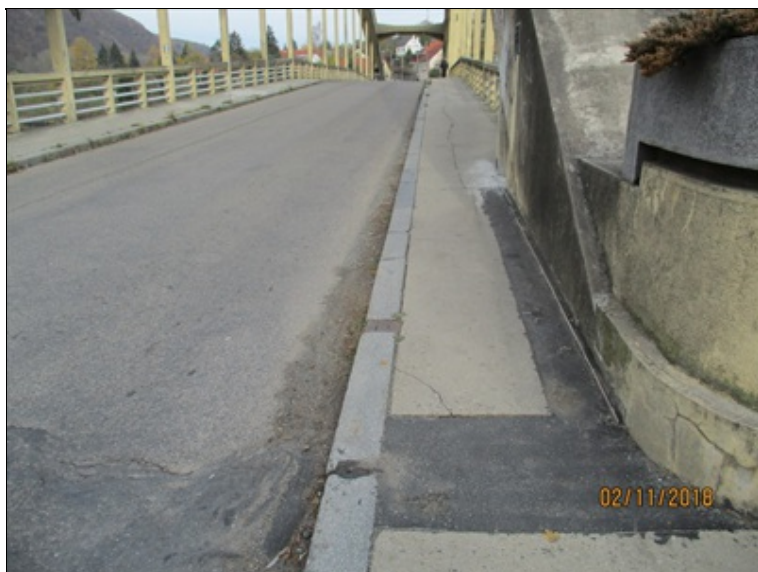
**Popis stavu:** Všechny spáry ve vozovce a podél obrubníků jsou otevřené, bez utěsnění zálivkami. Ve spárách je uchycená vegetace.

Pravý chodník a vozovka u pravého oblouku nad opěrou O1

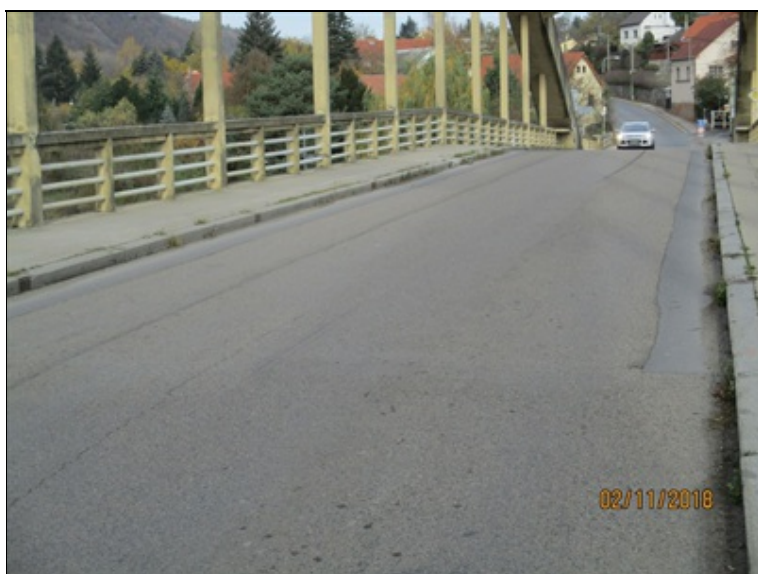
Vozovka ve střední části mostu - vodorovná část - pohled po směru staničení

**Popis stavu:** V povrchu vozovky jsou mírně vyjeté koleje. Zhruba v ose vozovky je v krytu patrná podélná trhlina vedoucí přes celou délku mostu. Na koncích mostu v místech skrytých závěrných zdí jsou v povrchu příčné trhliny. Pruhy podél obrubníků na obou stranách jsou mírně zanesené s uchycenou vegetací.

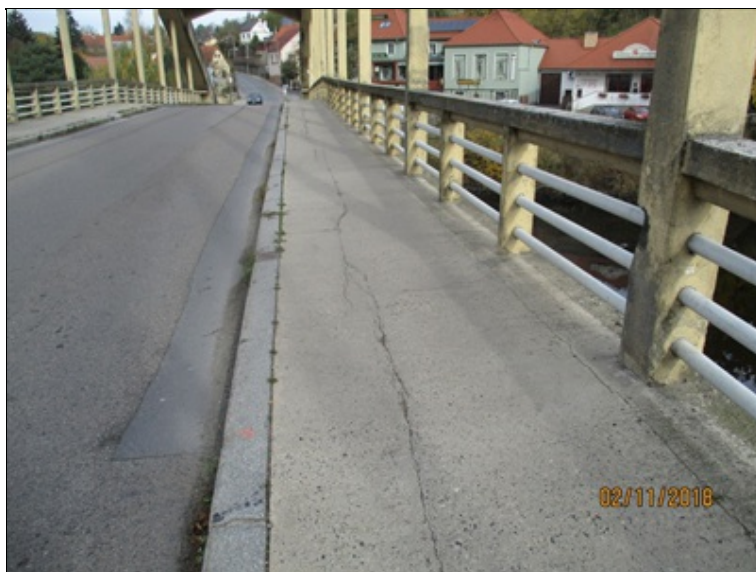
Pravý chodník a vozovka ve střední části mostu  
- pohled po směru staničení

**Popis stavu:** V krytu chodníků je množství trhlin (příčných i podélných) či otevřených pracovních spár. Žádná ze spár není vyplněna těsnícími zálivkami. Ve spárách je lokálně uchycená vegetace.

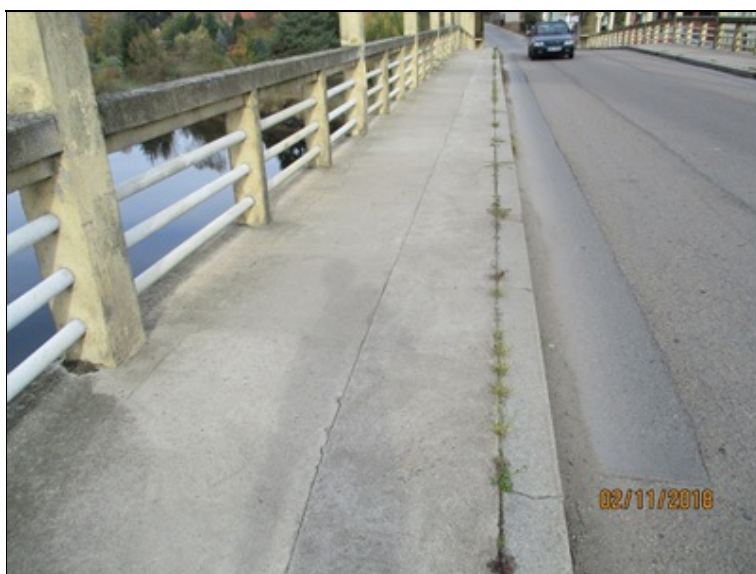
Levý chodník a vozovka ve střední části mostu -  
pohled po směru staničení

**Popis stavu:** Kamenné obrubníky bez zásadních poruch, místy je uvolněné spárování. Ve spárách kolem obrubníků je uchycená vegetace.

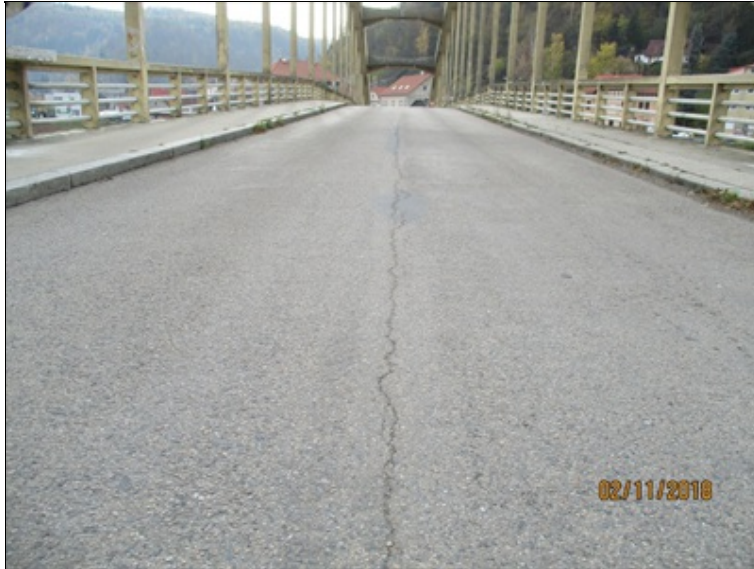
Vozovka ve stoupající části od opěry O2 - pohled proti směru staničení

**Popis stavu:** V povrchu vozovky jsou mírně vyjeté koleje. Zhruba v ose vozovky je v krytu patrná podélná trhlina vedoucí přes celou délku mostu. Na koncích mostu v místech skrytých závěrných zdí jsou v povrchu příčné trhliny. Pruhy podél obrubníků na obou stranách jsou mírně zanesené s uchycenou vegetací.

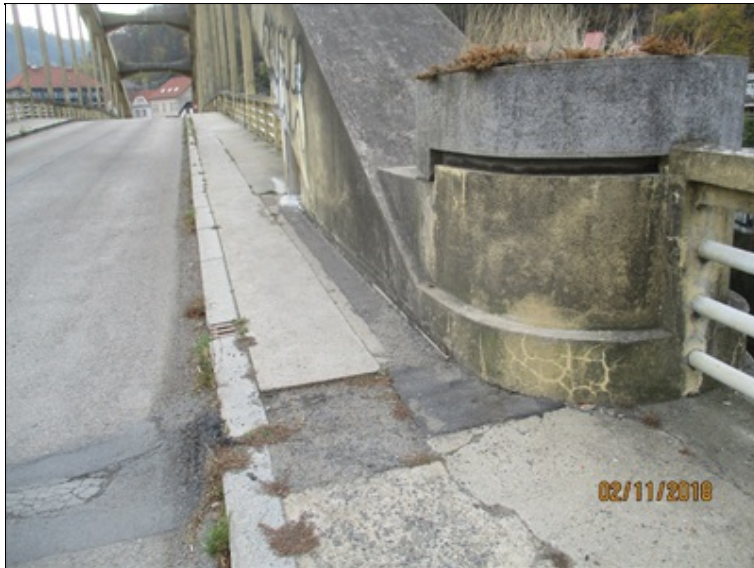
Levý chodník a vozovka u levého oblouku nad opěrou O2

**Popis stavu:** Všechny přizdívky, dodatečné výplně a podstavce pro koncové prvky zábradlí a truhlíky pro okrasné květiny jsou opatřeny sanační omítkou. Sanační omítky je povětšinou rozpraskaná se spoustou trhlin. Většina přizdívek je již značně rozpadlá.

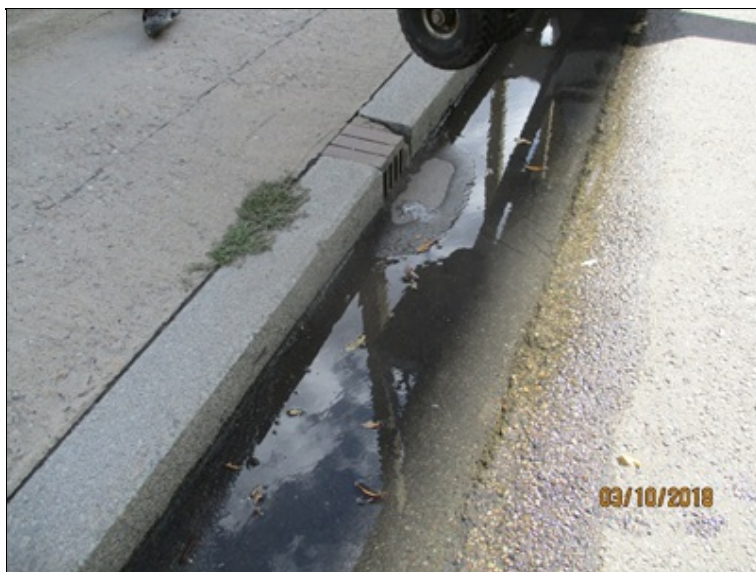
Odvodňovací proužek ve střední části mostu na pravé straně - bezodtoká oblast

**Odvodňovací proužek vpravo:** Na pravé straně ve vodorovné části mostu neodtéká voda z odvodňovacího proužku, vznikají kaluže.

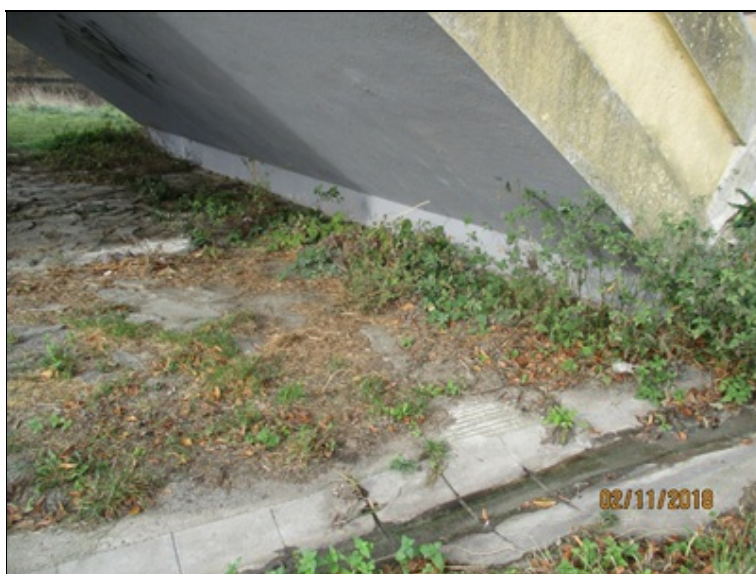
Opevnění před opěrou O2 - pohled z pravé strany

**Opevnění před lícem opěr:** Ve spárování dlažby opevnění jsou místy trhliny, místy je spárování více narušené (opěra O2). Ve spárách je místy uchycená vegetace.

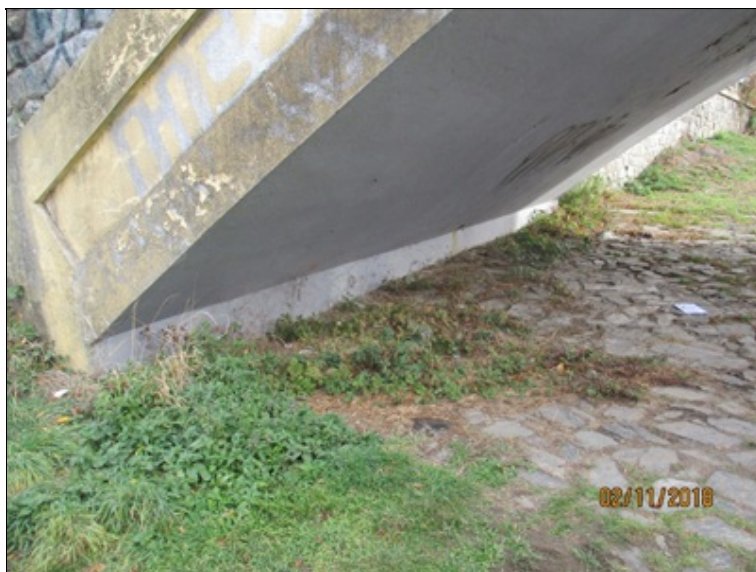
Opevnění před opěrou O2 - pohled z levé strany

**Opevnění před lícem opěr:** Ve spárování dlažby opevnění jsou místy trhliny, místy je spárování více narušené (opěra O2). Ve spárách je místy uchycená vegetace.
