MPM ZAJIŠTĚNÍ BEZPEČNOSTI – TECHNICKÁ POMOC A ZJEDNODUŠENÁ PD

SO 202 – MOST EV. Č. 0085-1

Most přes dálnici D8 za obcí Klíčany

MIMOŘÁDNÁ PROHLÍDKA

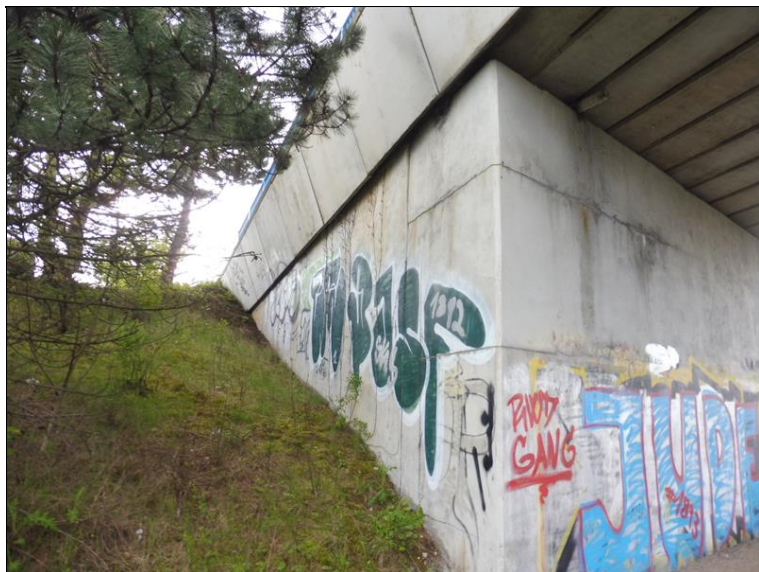
Křídlo OP4 vlevo.

[1.1]	1.1	Základy mostních podpěr a křídel	Zjevné závady nezjištěny.
[1.2]	1.2	Mostní podpěry křídla a čelní zdi	Na křídlech obou opěr svislé trhliny. Na křídle OP4 vpravo znaky průsaků pod římsou. Svislá trhlina mezi křídlem a dřikem opěr. Vodorovná trhlina cca pod úložným prahem na OP4 s výluhy. Svislé trhliny. V betonu pilířů různé svislé nebo šikmé trhliny. Degradace betonu v místě svislých svodů. Graffiti.

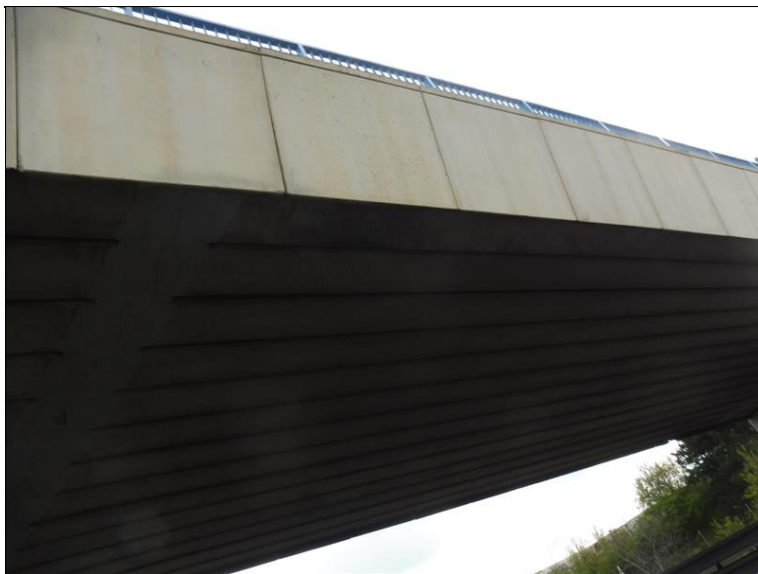
Levá římsa.

[3.1]	3.1	Vozovka	Nezatěsněné příčné trhliny a spáry, výtluky u MZ. Trhliny ve vozovce. Nánosy a vegetace na krajnicích.
[3.2]	3.2	Chodníky	Povrchová degradace betonu. Lokálně na chodníku a obrubníku sítě všesměrných trhlín. Lokálně drtící beton u MZ OP4.
[3.3]	3.3	Římsoy, obrubníky, zálivky	Vlevo štěrková hnízda.

Sítě vlasových trhlin v nátěru římsových prefabrikátů.
 Ve 3. poli vpravo uražena velká část prefabrikátu.
 Nad D8 lokálně poškozené prefabrikáty a NK od vysokých vozidel.
 Na horním líci prefabrikátů u MZ lokálně drcení betonu.
 Lokálně graffiti.

[3]	3.1	Vozovka	Odstranit nánosy a vegetace na krajích vozovky.
[4]	3.2	Chodníky	Očistit povrch chodníků a říms od nánosů a nečistot.
[5]	3.3	Římsy, obrubníky, zálivky	Očistit povrch říms od nánosů a nečistot.
[6]	4.1	Svodidla/Zábradelní svodidla	Doplnit/opravit směrové sloupky.
[7]	4.1	Svodidla/Zábradelní svodidla	Prověřit stav sloupků svodidla výrazně zasažených korozí, obnovit PKO, případně nevratně poškozené sloupky vyměnit.
[8]	4.2	Zábradlí	Opravit poškozené sloupky zábradlí a poškozenou výplň.
[9]	4.2	Zábradlí	Nahradit spojovací prvky madel zábradlí které jsou silně zasaženy korozí.
[10]	4.7	Cizí zařízení	Osadit pojistné řetízky reklamních poutačů.
[11]	4.7	Cizí zařízení	Obnovit PKO spojovacích/kotevních prostředků reklamních poutačů
