Projekt pro provedení stavby 2021

1 NP - PŘÍZEMÍ	č. karty: 3	typ prvku: DVEŘE	kód prvku: 3/D
----------------	-------------	-------------------------	-----------------------

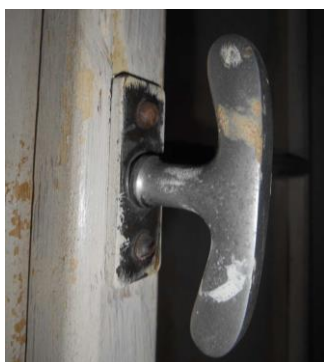
Tento typ okenní kliky bude repasován, ostatní nahrazeny vybraným typem

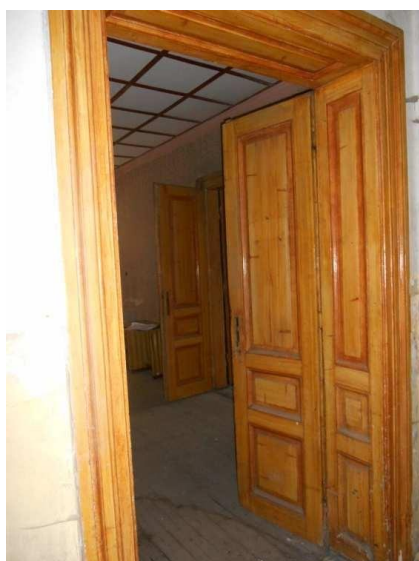
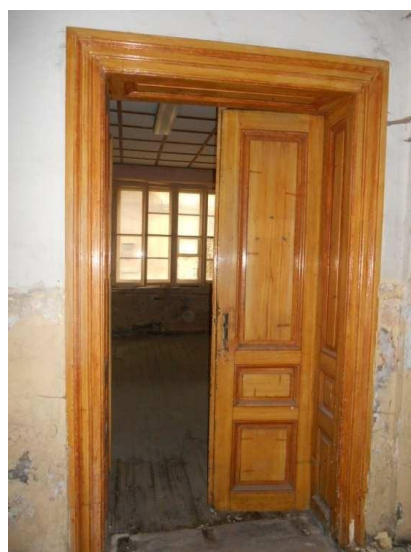
<u>Popis prvku:</u>	Dvoukřídle dveře kazetové v obložkové špaletové profilované a kazetované zárubni - na křídlech zbytky novodobých tabulek – plexisklo pro umístění označení funkce kanceláře mezi 1.02 a 1.04
Umístění:	1ks
Počet prvků:	s.r. 1180/2340 mm
Rozměry:	Dřevo, patrně jehličnaté
Materiál:	krycí nátěr, fládr
Povrchová úprava:	6x zápusťný závěs s kuželkou
Kování:	1x vložkový zámek cylindrický + vložka - chybí štíty, kliky 2x zástrče, 1x protikus horní; spodní chybí
Stav:	Mírně poškozené, 80% stavu, chybí práh, poškozeny spodní partie zárubní vlhkostí
Stáří:	Původní Historický prvek, pocházející z doby vzniku objektu
<u>Způsob ochrany:</u>	Deponování křídel , před uskladněním mechanické očištění prvku (rýžovým kartáčem), ošetření fungicidním přípravkem. Před demontáží budou všechny prvky dveří očíslovány tak, aby bylo později možné je repasovat! Ochrana zárubní na místě geotextilí a bedněním po dobu provádění sondážních prací.

Návrh: celková repase vč. zárubně a deštění, při napadení houbou a dřevokazným hmyzem budou poškozené části protézovány, nový krycí nátěr- fládr, bude vyvzorkováno, doplnění chybějícího kování

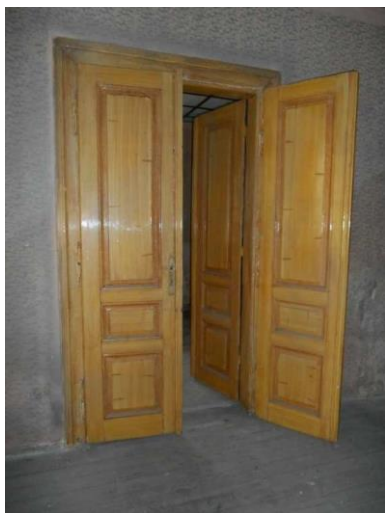
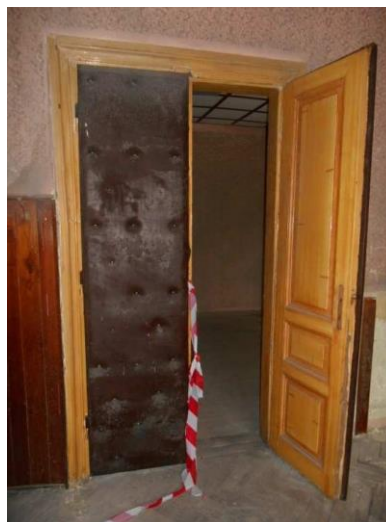
<u>Popis prvku:</u>	Čtyřkřídle dveře kazetové v obložkové profilované zárubni; vnitřní křídla v m.č. 1.04 dodatečně opatřena koženkovým čalouněním – toto křídlo v minulosti celé dodatečně přidáno.
Umístění:	mezi 1.03 a 1.04
Počet prvků:	1ks
Rozměry:	s.r. 1180/2370 mm
Materiál:	Dřevo, patrně jehličnaté
Povrchová úprava:	krycí nátěr, fládr
Kování:	6x zápusťný závěs s kuželkou 6x zápusťný závěs typový, novodobější 2x zástrč + protikus nahoře, dole 2x zástrč + 1x protikus horní 1x zámek obyčejný (nebo dozický) - chybí kliky, štíty
Stav:	Mírně poškozené, 80% stavu, chybí práh, poškozeny spodní partie zárubní vlhkostí, chybí kování, čalounění dožilé, poškozené, chybí práh, dveře zbobtnalé vlhkostí, zkřížené. Fládr silně poškozen vlhkostí, ve spodních partiích zárubně patrně napadeny dřevomorkou - stojky zárubní, nebo jejich obložky již nastavované
Stáří:	Původní historický prvek, pocházející z doby vzniku objektu

Návrh: celková repase vč.zárubně a deštění, při napadení houbou a dřevokazným hmyzem budou poškozené části protézovány, odstranění čalounění, nový krycí nátěr -fládr, bude vyvzorkováno,doplnění chybějícího kování

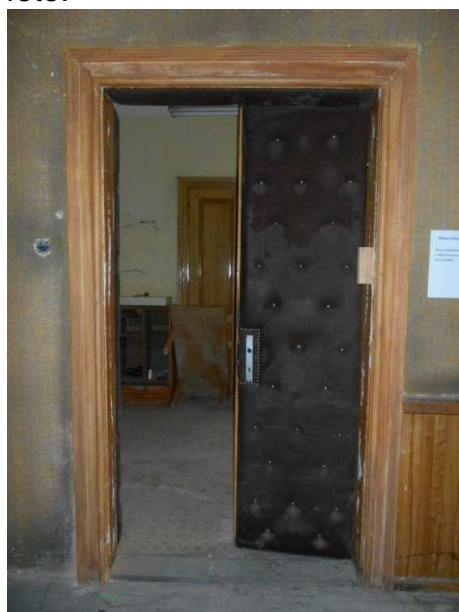
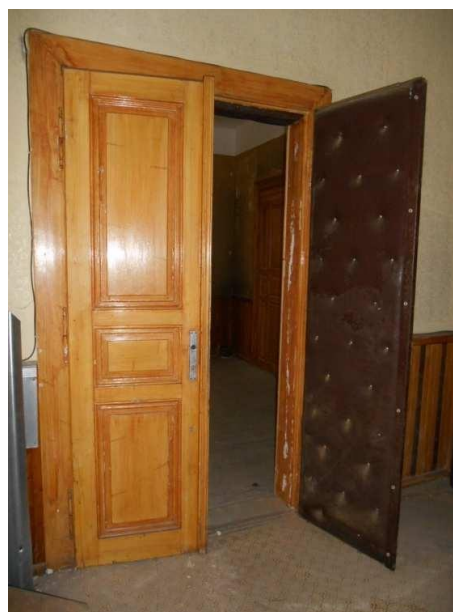
<u>Popis prvku:</u>	Dvoukřídle dveře kazetové v obložkové profilované zárubni; ze strany do špalety opatřeny koženkovým čalounem
Umístění:	mezi 1.06 a 1.07
Počet prvků:	1ks
Rozměry:	s.r. 1190/2260 mm
Materiál:	Dřevo, patrně jehličnaté
Povrchová úprava:	krycí nátěr, fládr
Kování:	6x zápusťný závěs s kuželkou (1x chybí protikus závěsu) 2x zástrč + protikus nahoře; spodní chybí 1x zámek dozický s protikusem 1x sada Alu štitů, kliky chybí, klíč ano
Stav:	Mírně poškození, 90% stavu, čalounění 60% stavu, spodní partie vlhké
Stáří:	Původní historický prvek, pocházející z doby vzniku objektu
<u>Způsob ochrany:</u>	Deponování křídel , před uskladněním mechanické očištění prvku (rýžovým kartáčem), ošetření fungicidním přípravkem. Před demontáží budou všechny prvky dveří očíslovány tak, aby bylo později možné je repasovat! Ochrana zárubní na místě geotextilí a bedněním po dobu provádění sondážních prací.

Návrh: celková repase vč.zárubně a deštění, při napadení houbou a dřevokazným hmyzem budou poškozené části protézovány, odstranění čalounění, nový krycí nátěr -fládr, bude vyvzorkováno,doplnění chybějícího kování

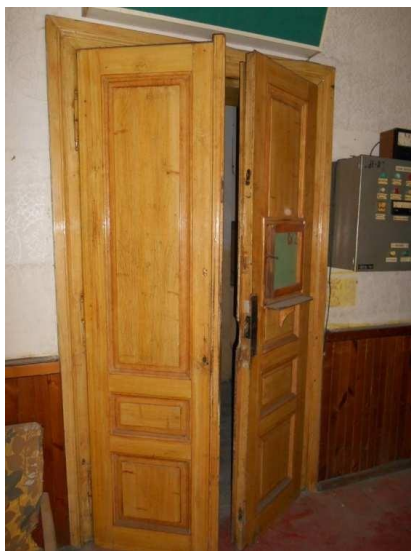
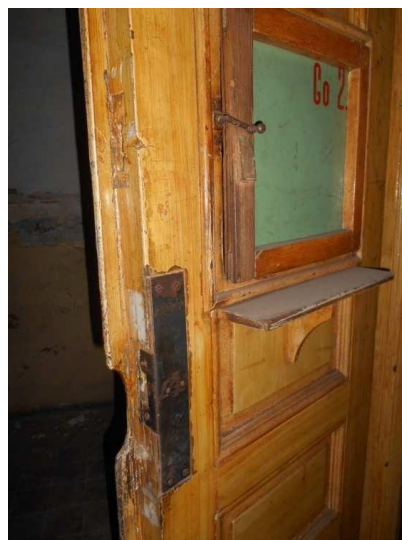
<u>Popis prvku:</u>	Dvoukřídle dveře kazetové ve obložkové profilované zárubni s kazetovanou špaletou; v jednom křídle vyklápěcí dřevěné okénko s pultíkem
Umístění:	mezi 1.02 a 1.08
Počet prvků:	1ks
Rozměry:	s.r. 1170/2340 mm
Materiál:	Dřevo, patrně jehličnaté
Povrchová úprava:	krycí nátěr, fládr
Kování:	6x zápusťný závěs s kuželkou + 2x malý typový závěs v druhotném plném okénku 1x obrtlík okénka 2x zástrč + protikus 1x zámek obyčejný + 1x masivní novější protikus zámku, měněný, zesilovaný <u>1x masivní přídavný zámek, historicky zaslepený, bez protikusu</u>
Stav:	poškozené, 80% stavu, celková četná menší poškození, zejména v okolí zámků, celková rozklíženost
Stáří:	Původní historický prvek, pocházející z doby vzniku objektu, doplňovaný dle potřeby, zajímavé dodatečné okénko s pultíkem, umístěné v kazetě
<u>Způsob ochrany:</u>	Deponování křídel , před uskladněním mechanické očištění prvku (rýžovým kartáčem), ošetření fungicidním přípravkem. Před demontáží budou všechny prvky dveří očíslovány tak, aby bylo později možné je repasovat! Ochrana zárubní na místě geotextilí a bedněním po dobu provádění sondážních prací.

Návrh: konstrukci prověřit zda vyhoví požadavku na protipožární dveře (EW15DP3-C) následně celková repase vč.zárubně, při napadení houbou a dřevokazným hmyzem budou poškozené části protézovány, nový krycí nátěr -fládr, bude vyvzorkováno,doplnění chybějícího kování, samozavírač na křídle v případě že konstrukce nevyhoví bude vyrobena kopie

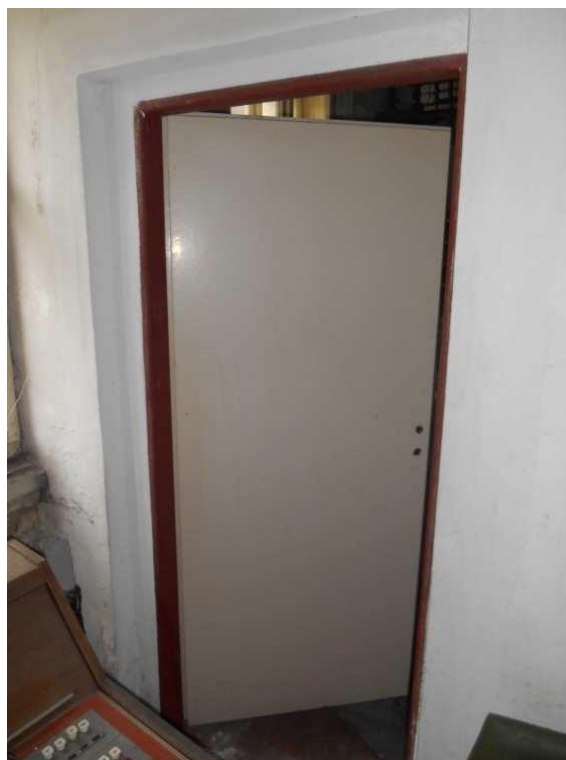
Popis prvku:	Novodobé typové jednokřídlé plné dveře v ocelové zárubni
Umístění:	mezi 1.09a a 1.09b
Počet prvků:	1ks
Rozměry:	s.r. 800/1970 mm
Materiál:	Měkké dřevo
Povrchová úprava:	krycí nátěr slonová kost, zárubně ocel, krycí hnědý nátěr
Kování:	3x typový závěs 1x dozický závěs, kliky a štíty chybí
Stav:	Mírně poškozené, 90% stavu
Stáří:	Novodobý prvek.

Revize č.1
Projekt pro provedení stavby 2021
Návrh: demontovat vč. zárubně, bez náhrady

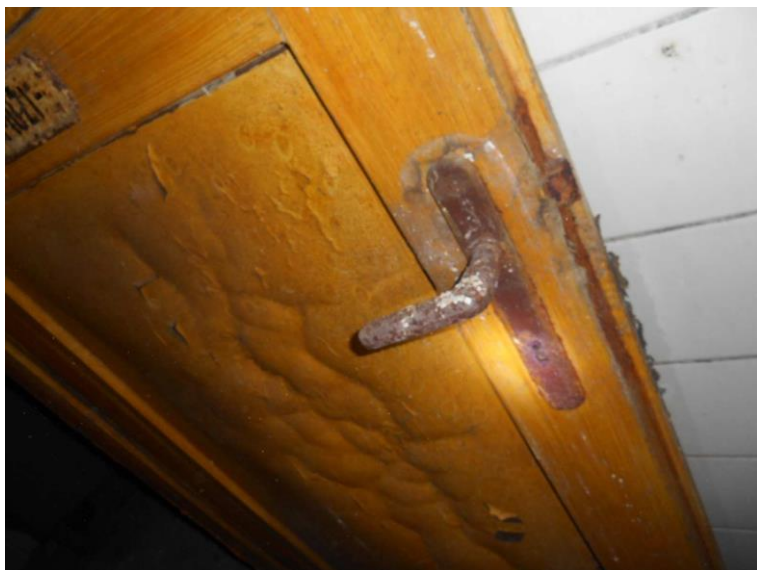
Popis prvku:	Jednokřídlé dveře kazetové (3x překližka) jednoduché zárubni
Umístění:	mezi S1.12a.a S1.14
Počet prvků:	1ks
Rozměry:	s.r. 760/2000 mm
Materiál:	Dřevo, patrně jehličnaté
Povrchová úprava:	krycí nátěr, oranžový, patrně mající za úkol přiblížit se fládru v okolí
Kování:	3x typový obyčejný závěs zadlabací 1x sada plechových štítů, kov. kliky, plechová cedulka "muži"
Stav:	silně poškozené dřevomorkou, 40% stavu
Stáří:	Novější prvek, pocházející z dob stavebních úprav dotčené části objektu (1/2 20. st.)

Revize č.1
Projekt pro provedení stavby 2021
Návrh: demontovat vč. zárubně, bez náhrady

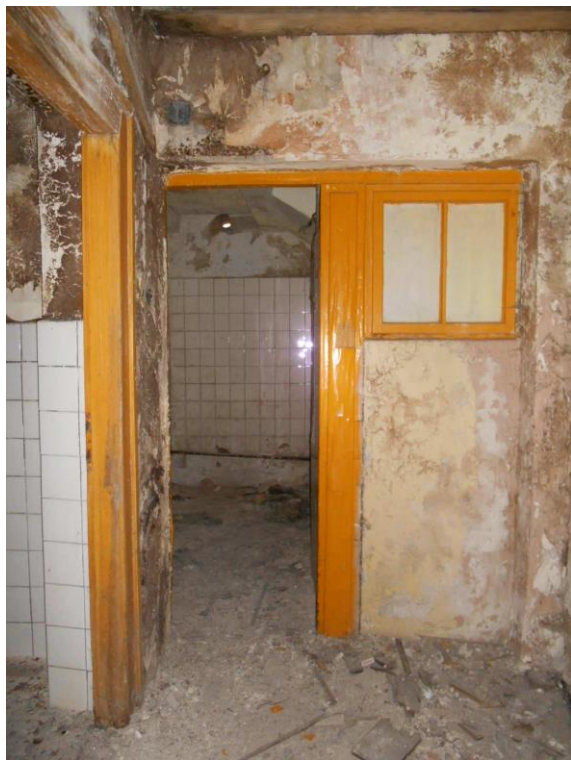
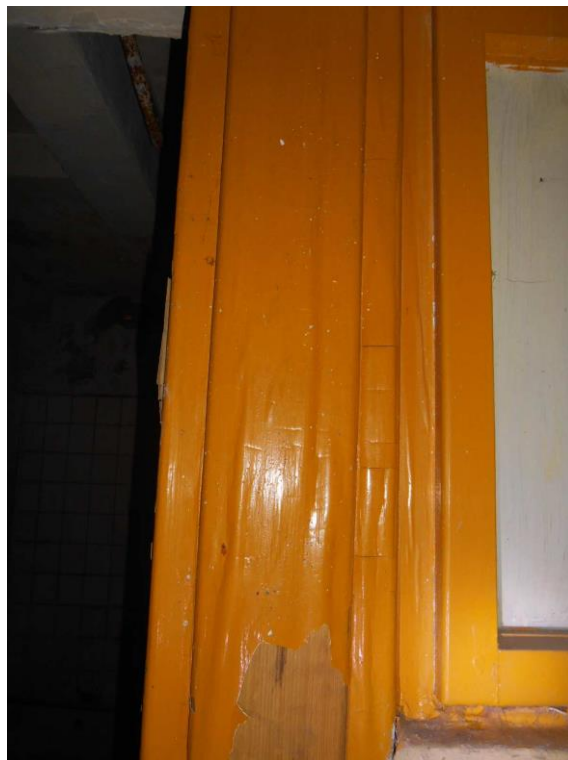
Popis prvku:	Dřevěná výplň s dveřním křídlem a bočním dvoutabulkovým okénkem
Umístění:	mezi S1.12a S1.12c
Počet prvků:	1 ks
Rozměry:	s.r.dveří 660/1990 mm, v. r. okna 650/700
Materiál:	Dřevo, patrně jehličnaté, tabulové sklo
Povrchová úprava:	krycí nátěr, oranžový, patrně mající za úkol přiblížit se fládru v okolí
Kování:	2x typový obyčejný závěs zadlabací, protikus zámku 2x typový zadlabací závěs okénka chybí křídlo
Stav:	křídla chybí, silně poškozené dřevomorkou, 50% stavu
Stáří:	Novější prvek, pocházející z dob stavebních úprav dotčené části objektu (1/2 20. st.)

Revize č.1
Projekt pro provedení stavby 2021
Návrh: demontovat vč. zárubně, bez náhrady

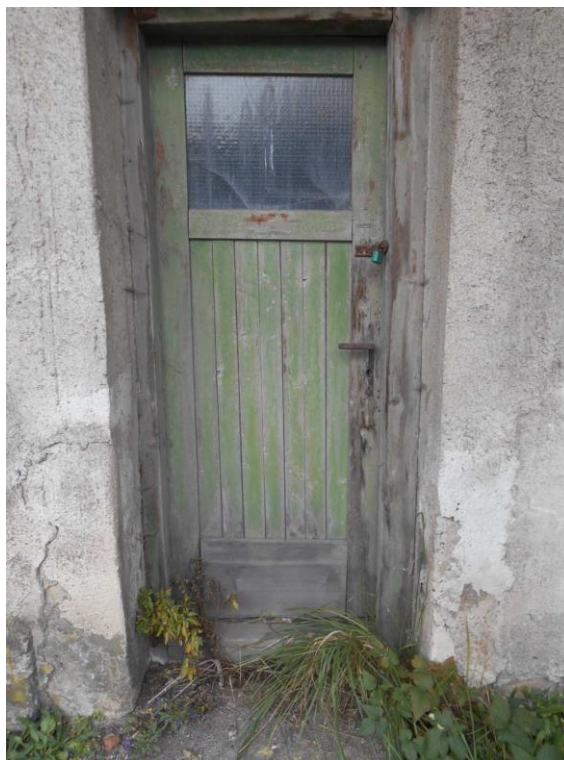
Stav: poškozený, 70%
Stáří: Historický hodnotný prvek

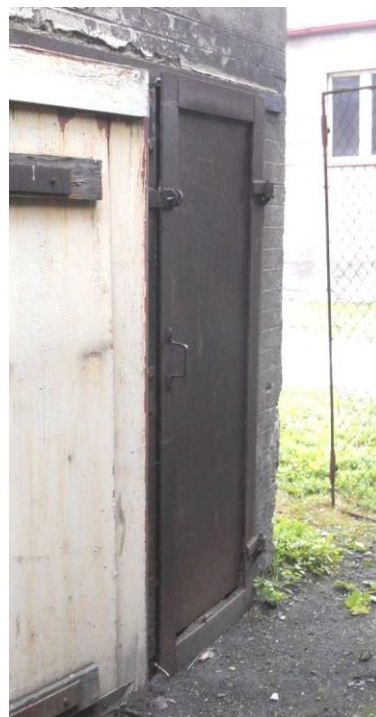
Stav:	mírně poškozený, 80%
Stáří:	Historický hodnotný prvek

Revize č.1
Projekt pro provedení stavby 2021
Návrh: celková repase vč. zárubně, nový krycí nátěr,
odstín dle stávajícího, doplnit zámek

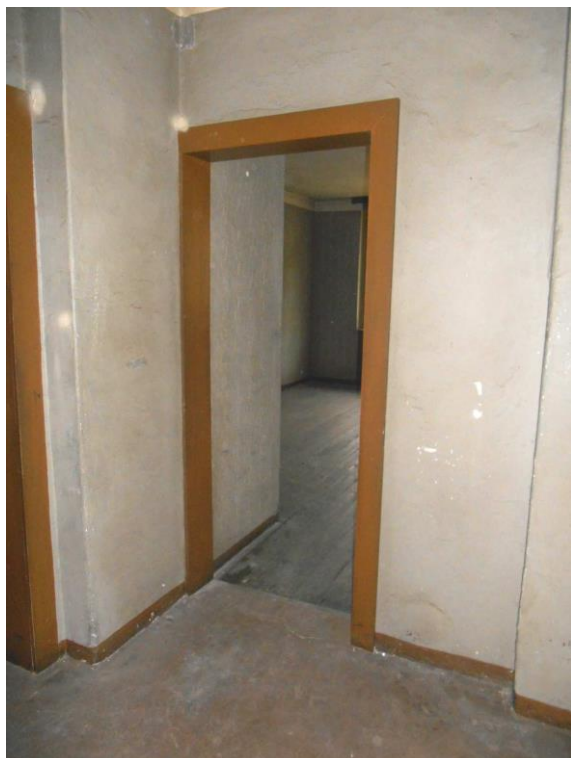
Stav: mírně poškozený, 90%, poškozené okolí zámku

Návrh: pouze očistit od prachu

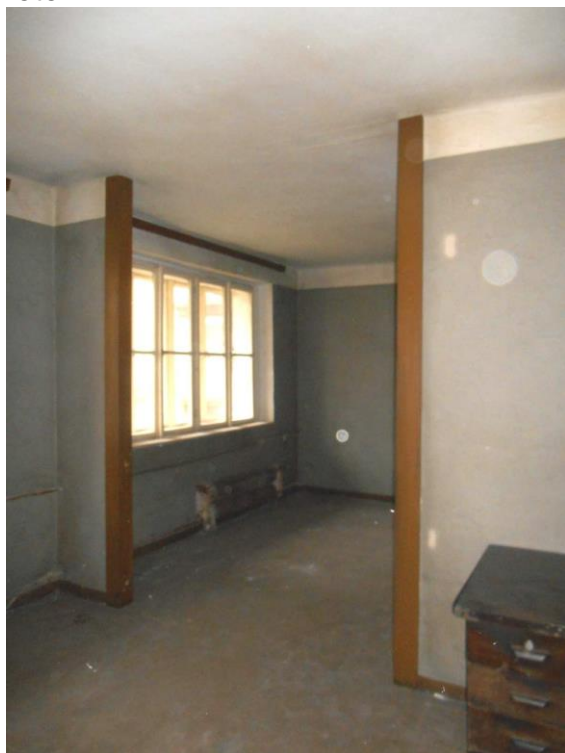
Popis prvku:	Jednoduchá obkládaná zárubeň bez dveřního křídla, bez nadpraží
Umístění:	mezi 2.05 a 2.06
Počet prvků:	1 ks
Rozměry:	s. r. 820/cca 1900 mm,
Materiál:	dřevo, měkké
Povrchová úprava:	krycí nátěr hnědý,
Kování:	bez kování
Stav:	mírně poškozený, 95%,
Stáří:	Patrně novodobý prvek, snad z období filmování

Návrh: demontáž, bez náhrady

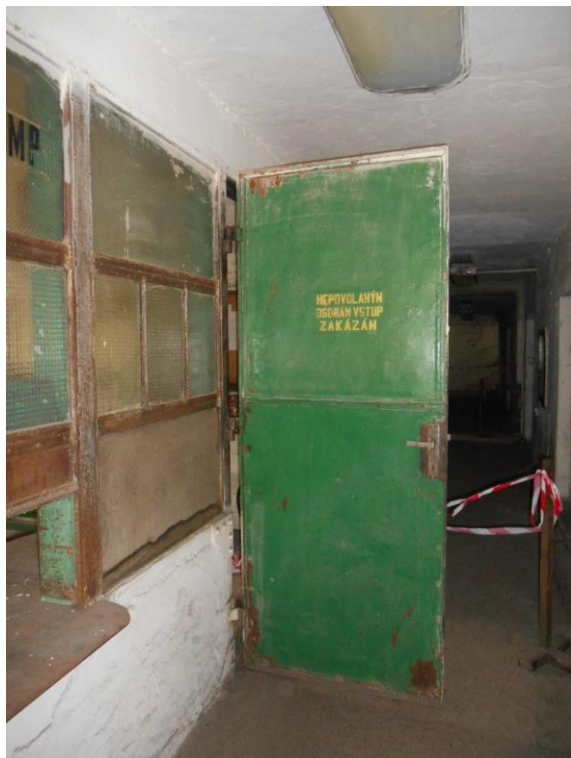
<u>Popis prvku:</u>	Jednokřídlé ocelové dveře v ocelové zárubni oc. hrázděné příčky
Umístění:	mezi 2.08 a 2.09
Počet prvků:	1 ks
Rozměry:	s. r. 900/2190 mm,
Materiál:	Ocel, "L" profily, plech, nýty
Povrchová úprava:	krycí nátěr zelený
Kování:	3x otočný pant, svařený sada Alu štítů s klikami dozický zámek
Stav:	mírně poškozený, 80%,
Stáří:	Historický prvek, poškozený běžným používáním, místy rzi
<u>Způsob ochrany:</u>	Deponování křídla, ochrana zárubně na místě geotextilií, bedněním spolu s oknem pouze po dobu provádění sond! viz výkresová část

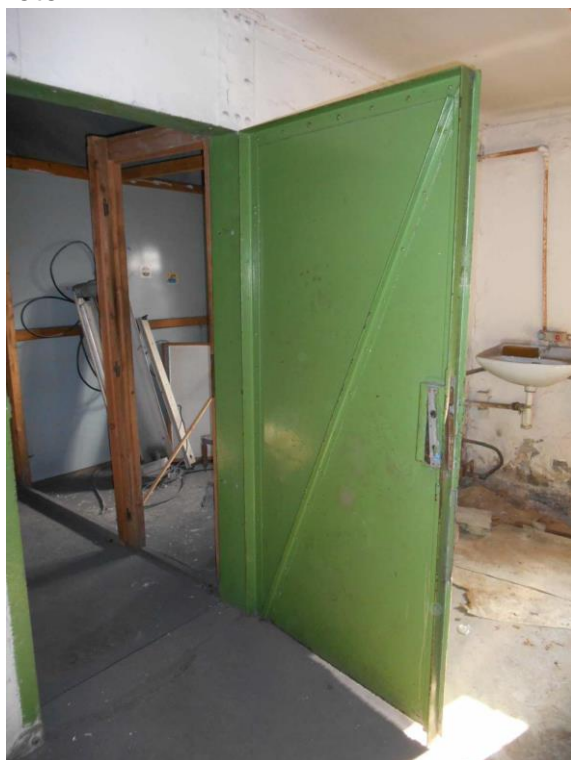
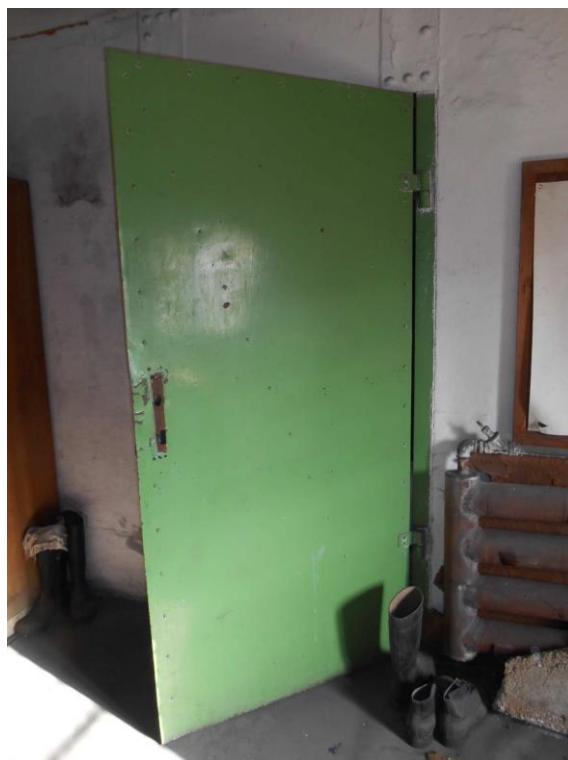
Popis prvku:	Jednokřídlé ocelové dveře v ocelové zárubni oc. hrázděné příčky
Umístění:	mezi 2.11 a 2.12
Počet prvků:	1 ks
Rozměry:	s. r. 900/1910 mm,
Materiál:	Ocel, "L" profily, plech, nýty, pásovina
Povrchová úprava:	krycí nátěr zelený, panty a zárubeň černý
Kování:	2x jednoduchý závěs, trny přivařeny k rámu zárubně zámek vylomený, štíty Alu, kliky chybí
Stav:	mírně poškozený, 90%,
Stáří:	Historický prvek, poškozený běžným používáním, místy rzi
Způsob ochrany:	Deponování křídla, ochrana zárubně na místě geotextilií, bedněním

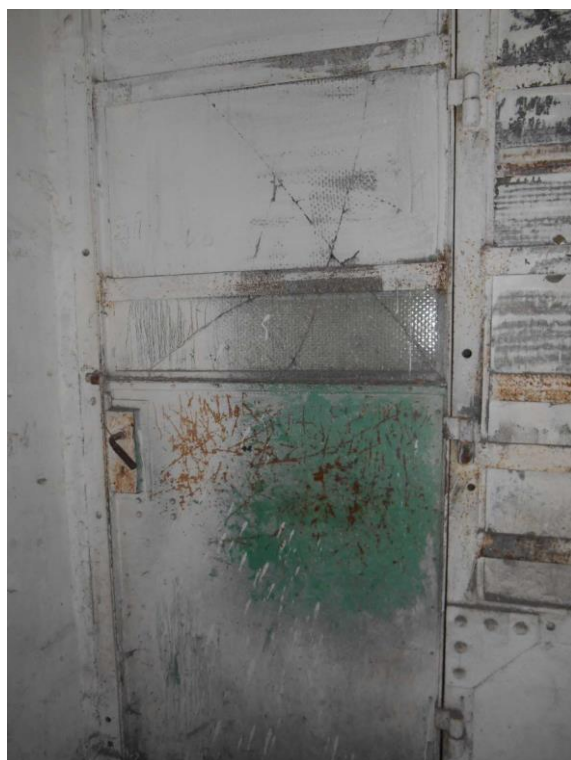
<u>Popis prvku:</u>	Jednokřídlé ocelové dveře v ocelové zárubni oc. hrázděné příčky
Umístění:	mezi 2.08 a 2.11
Počet prvků:	1 ks
Rozměry:	s. r. 900/2230 mm,
Materiál:	Ocel, "L" profily, plech, nýty, pásovina, drátosklo
Povrchová úprava:	krycí nátěr zelený, vápenný střík spolu se zdivem
Kování:	3x závěs, trny přivařeny k rámu zárubně Zámek, klika historická, zamčeno nebo zavařeno
Stav:	poškozený, 75%,
Stáří:	Historický prvek, poškozený používáním, místy rzi
<u>Způsob ochrany:</u>	Deponování křídla, ochrana zárubně na místě geotextilií, bedněním spolu s oknem pouze po dobu provádění sond! viz výkresová část

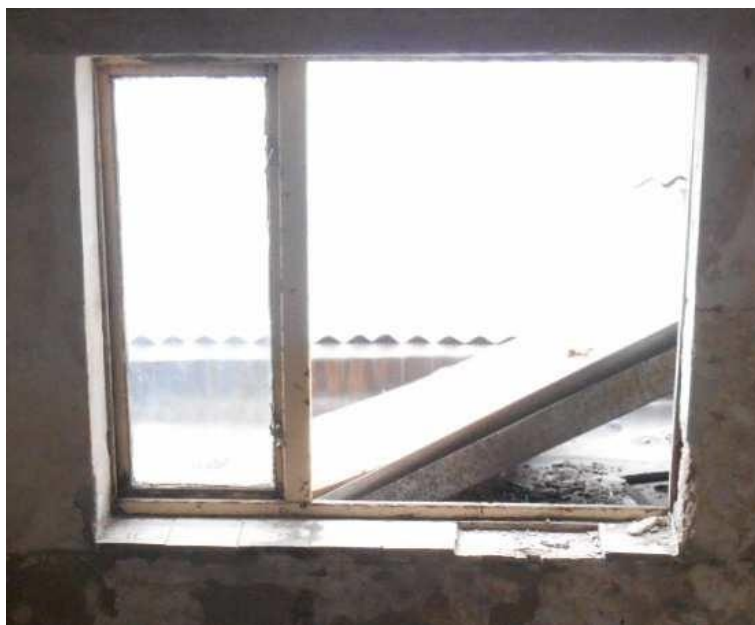
Stav: silně poškozený, 40%, chybí 2x křídlo, shnilý rám

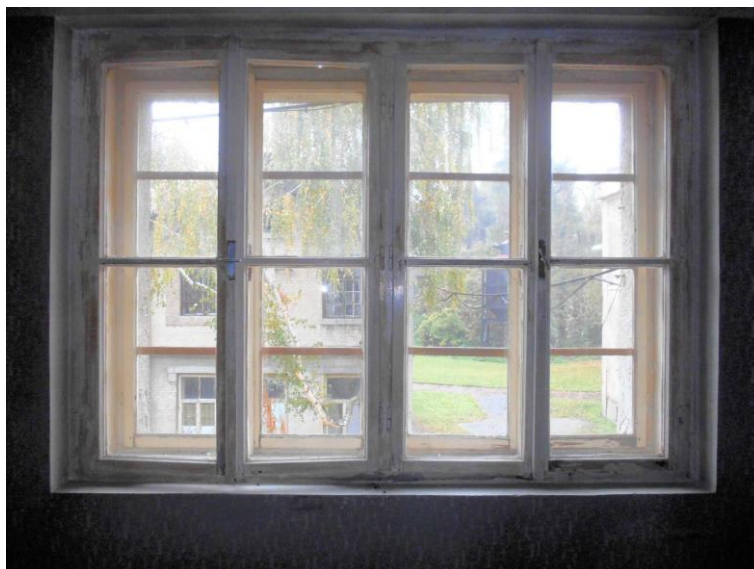
<u>Popis prvku:</u>	Okno dřevěné, sdružené, čtyřkřídlé, špaletové celodřevěné 8-tabulkové (vnější příčky nalepeny v rámci filmování)
Umístění:	m. č. 2.07
Počet prvků:	1 ks
Rozměry:	v. r. 2130/1600 mm,
Materiál:	Měkké dřevo, tabulové sklo
Povrchová úprava:	krycí nátěr smetanový
Kování:	2x 12x typový závěs zasekaný 4x rozvora + 1x oliva Alu, 1x niklovaná, 1X bílá mosaz, 1x chybí
Stav:	mírně poškozený, 80%, spodní části poškozeny zatékáním, 1x prasklá tabulka
Stáří:	Historický prvek, patrně období mezi sv. válkami
<u>Způsob ochrany:</u>	Ponechání na místě, ochrana otvoru geotextilií a bedněním ze strany místnosti.

Návrh: celková repase křídel, rámu a špalety, výměna spodních vodorovných prvků vnějšího rámu a křídel za kopie, výměna spodní okenní špalety za tvarovou kopii, odstranění dodatečných příčlí (jedna vodorovná příčle na křídle)
celková repase kování, popřípadě výměna poškozených částí
nový krycí nátěr, barevnost dle průzkumu
doplnit nový parapet v interiéru, dřevěný, smrkové dřevo pod krycí nátěr dle oken

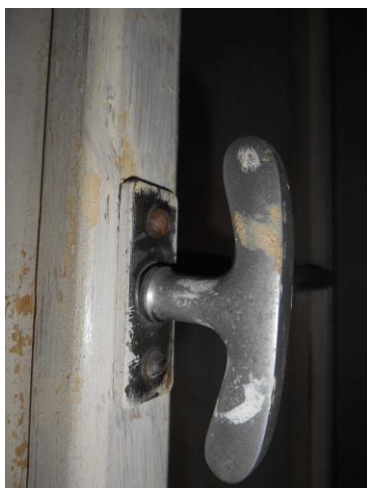
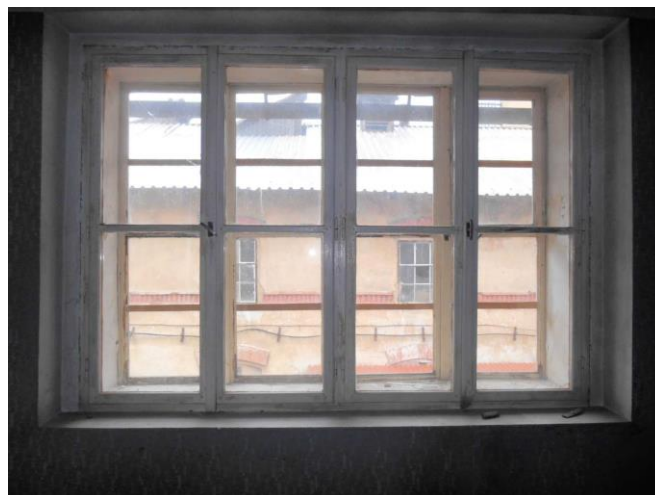
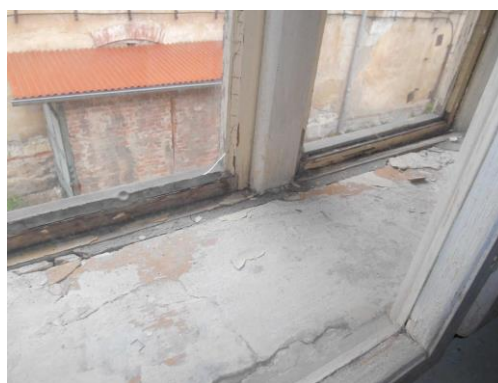
<u>Popis prvku:</u>	Okno dřevěné, sdružené, čtyřkřídlé, špaletové, 8-tabulkové, vnitřní parapet omítaný (vnější příčky nalepeny v rámci filmování)
Umístění:	m. č. 2.07
Počet prvků:	1 ks
Rozměry:	v. r. 2070/1600 mm,
Materiál:	Měkké dřevo, tabulové sklo
Povrchová úprava:	krycí nátěr smetanový
Kování:	2x 12x typový závěs zasekaný 4x rozvora + 4x oliva bílá mosaz
Stav:	mírně poškozený, 80%, spodní části poškozeny zatékáním, 2x prasklá tabulka
Stáří:	Historický prvek, patrně období mezi sv. válkami
<u>Způsob ochrany:</u>	Ponechání na místě, ochrana otvoru geotextilií a bedněním ze strany místnosti.

Návrh: celková repase křídel, rámů a špalety, výměna spodních vodorovných prvků vnějšího rámu a křídel za kopie, oprava vnitřní omítané špalety, odstranění dodatečných příčlů (jedna vodorovná příčle na křídle)
celková repase kování, popřípadě výměna poškozených částí
nový krycí nátěr, barevnost dle průzkumu
doplnit nový parapet v interiéru, dřevěný, smrkové dřevo pod krycí nátěr dle oken

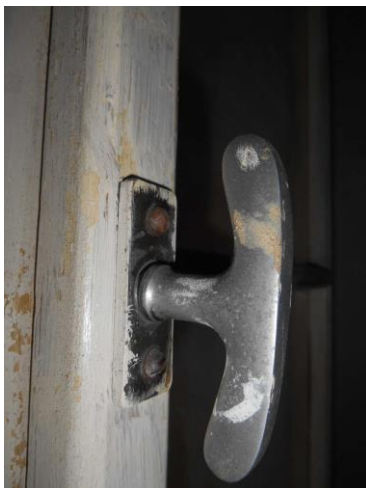
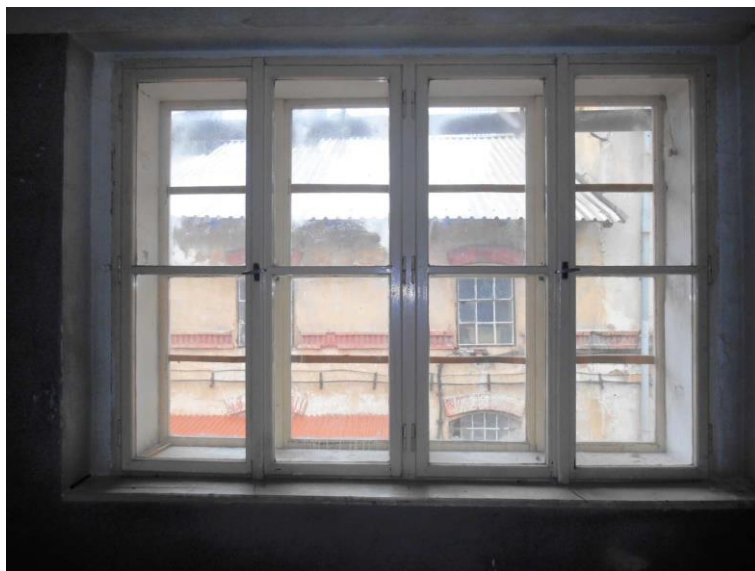
<u>Popis prvku:</u>	Okno dřevěné, sdružené, čtyřkřídlé, špaletové, vnitřní parapet omítaný, 8-tabulkové (vnější příčky nalepeny v rámci filmování)
Umístění:	m. č. 2.06
Počet prvků:	1 ks
Rozměry:	v. r. 2150/1500 mm,
Materiál:	Měkké dřevo, tabulové sklo
Povrchová úprava:	krycí nátěr smetanový
Kování:	2x 12x typový závěs zasekaný 4x rozvora + oliva bílá mosaz
Stav:	mírně poškozený, 80%, spodní části poškozeny zatékáním, prasklý vnitřní parapet,
Stáří:	Historický prvek, patrně období mezi sv. válkami
<u>Způsob ochrany:</u>	Ponechání na místě, ochrana otvoru geotextilií a bedněním ze strany místnosti.

Návrh: celková repase křídel, rámů a špalety, výměna spodních vodorovných prvků vnějšího rámu a křídel za kopie, oprava vnitřní omítané špalety, odstranění dodatečných příčlí (jedna vodorovná příčle na křídle)
celková repase kování, popřípadě výměna poškozených částí
nový krycí nátěr, barevnost dle průzkumu
doplnit nový parapet v interiéru, dřevěný, smrkové dřevo pod krycí nátěr dle oken

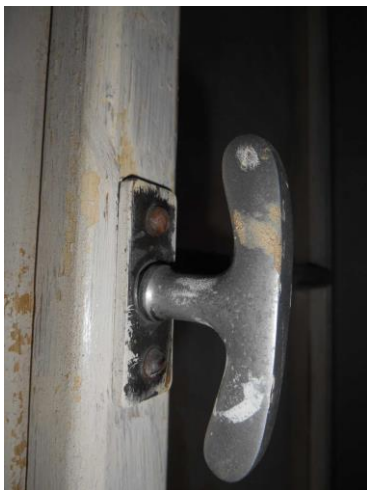
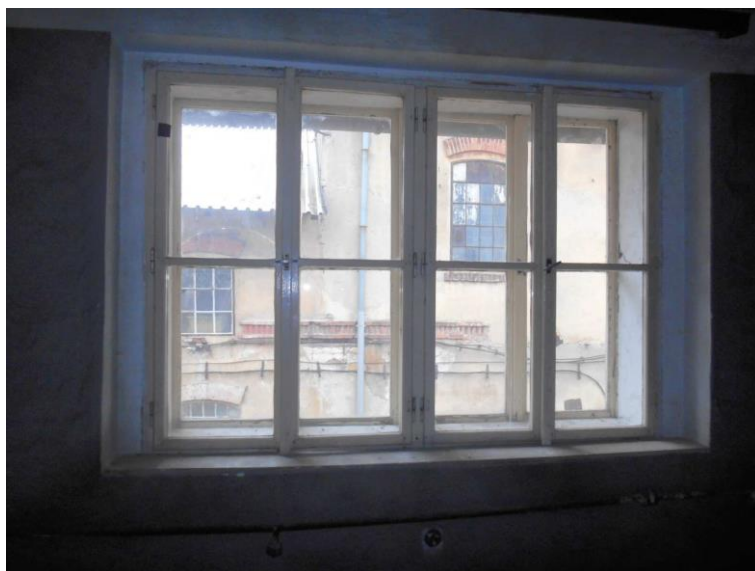
<u>Popis prvku:</u>	Okno dřevěné, sdružené, čtyřkřídlé, špaletové, vnitřní parapet omítaný, 8-tabulkové (vnější příčky nalepeny v rámci filmování)
Umístění:	m. č. 2.05
Počet prvků:	1 ks
Rozměry:	v. r. 2150/1500 mm,
Materiál:	Měkké dřevo, tabulové sklo
Povrchová úprava:	krycí nátěr smetanový
Kování:	2x 12x typový závěs zasekaný 4x rozvora + oliva bílá mosaz
Stav:	mírně poškozený, 80%, spodní části poškozeny zatékáním, prasklý vnitřní parapet,
Stáří:	Historický prvek, patrně období mezi sv. válkami
<u>Způsob ochrany:</u>	Ponechání na místě, ochrana otvoru geotextilií a bedněním ze strany místnosti.

Návrh: celková repase křídel, rámu a špalety, výměna spodních vodorovných prvků vnějšího rámu a křídel za kopie, oprava vnitřní omítané špalety, odstranění dodatečných příčlů (jedna vodorovná příčle na křídle)
celková repase kování, popřípadě výměna poškozených částí
nový krycí nátěr, barevnost dle průzkumu
doplnit nový parapet v interiéru, dřevěný, smrkové dřevo pod krycí nátěr dle oken

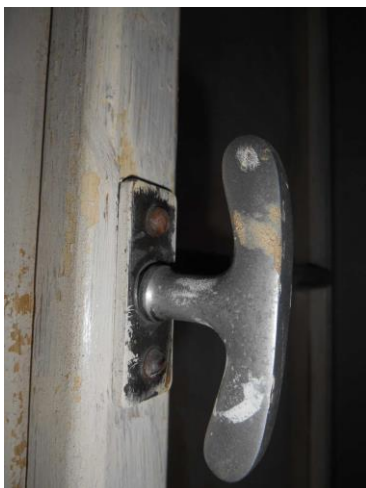
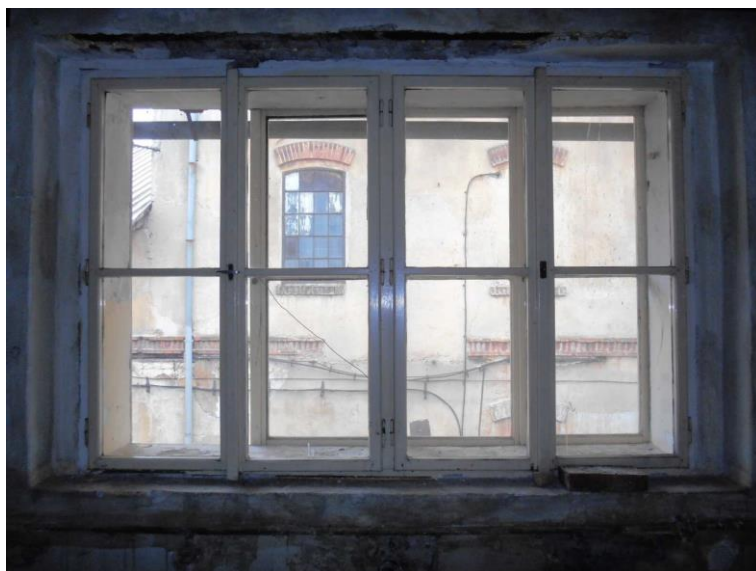
<u>Popis prvku:</u>	Okno dřevěné, sdružené, čtyřkřídlé, špaletové, vnitřní parapet omítaný, 8-tabulkové (vnější příčky nalepeny v rámci filmování)
Umístění:	m. č. 2.04
Počet prvků:	1 ks
Rozměry:	v. r. 2330/1500 mm,
Materiál:	Měkké dřevo, tabulové sklo
Povrchová úprava:	krycí nátěr smetanový
Kování:	2x 12x typový závěs zasekaný 4x rozvora +3x oliva bílá mosaz, 1x oliva chybí
Stav:	mírně poškozený, 80%, chybí 1x vnější křídlo,
Stáří:	Historický prvek, patrně období mezi sv. válkami

Návrh: celková repase křídel, rámu a špalety, výměna spodních vodorovných prvků vnějšího rámu a křídel za kopie, oprava vnitřní omítané špalety,
odstranění dodatečných příčlí (jedna vodorovná příčle na křídle)
celková repase kování+ doplnění, popřípadě výměna poškozených částí
nový krycí nátěr, barevnost dle průzkumu
doplnit nový parapet v interiéru, dřevěný, smrkové dřevo pod krycí nátěr dle oken

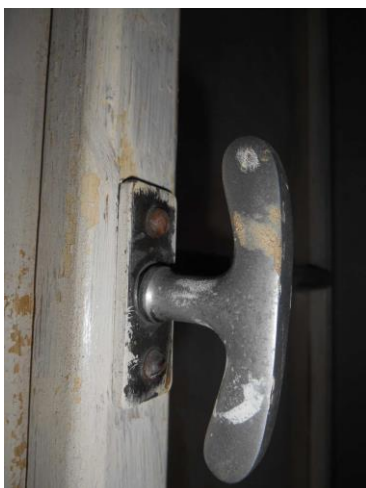
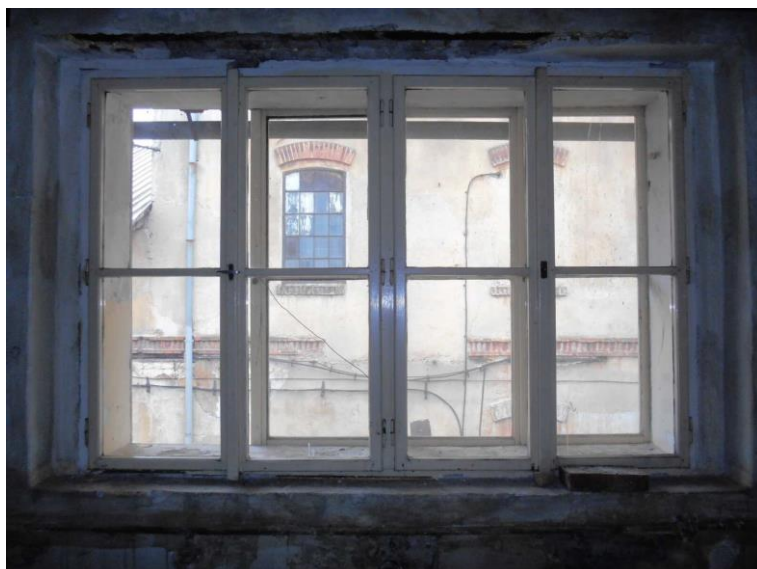
<u>Popis prvku:</u>	Okno dřevěné, sdružené, čtyřkřídlé, špaletové, vnitřní parapet omítaný, 8-tabulkové (vnější příčky nalepeny v rámci filmování)
Umístění:	m. č. 2.03
Počet prvků:	1 ks
Rozměry:	v. r. 2300/1500 mm,
Materiál:	Měkké dřevo, tabulové sklo
Povrchová úprava:	krycí nátěr smetanový
Kování:	2x 12x typový závěs zasekaný 4x rozvora, 4x oliva chybí
Stav:	poškozený, 70%, 1x prasklé sklo, poškozeno srážkovou vodou
Stáří:	Historický prvek, patrně období mezi sv. válkami
<u>Způsob ochrany:</u>	Ponechání na místě, ochrana otvoru geotextilií a bedněním ze strany místnosti.

Návrh: celková repase křídel, rámů a špalety, výměna spodních vodorovných prvků vnějšího rámu a křídel za kopie, oprava vnitřní omítané špalety, odstranění dodatečných příčlí (jedna vodorovná příčle na křídle)
celková repase kování+ doplnění, popřípadě výměna poškozených částí
nový krycí nátěr, barevnost dle průzkumu
doplnit nový parapet v interiéru, dřevěný, smrkové dřevo pod krycí nátěr dle oken

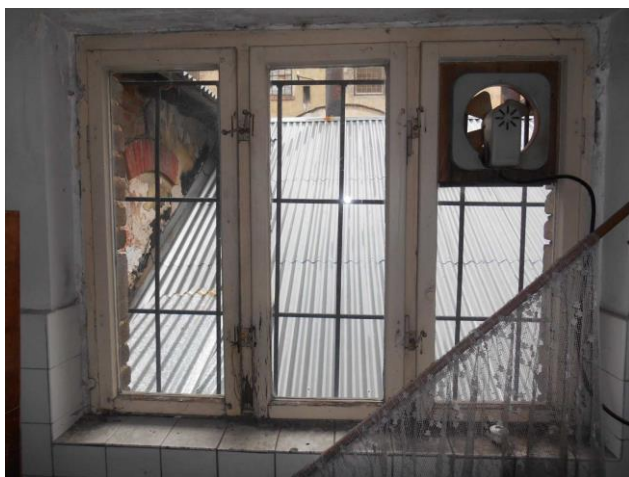
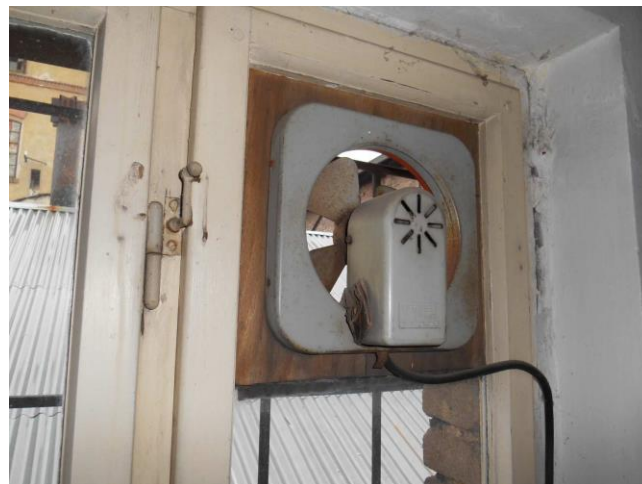
Stav: poškozený, 70%, spodní část shnilá

Návrh: celková repase křídel a rámů ,výměna spodních vodorovných prvků vnějšího rámu a křídel za kopie, doplnění chybějící žaluzie před ventilátor
celková repase kování+ doplnění, popřípadě výměna poškozených částí
nový krycí nátěr, barevnost dle průzkumu

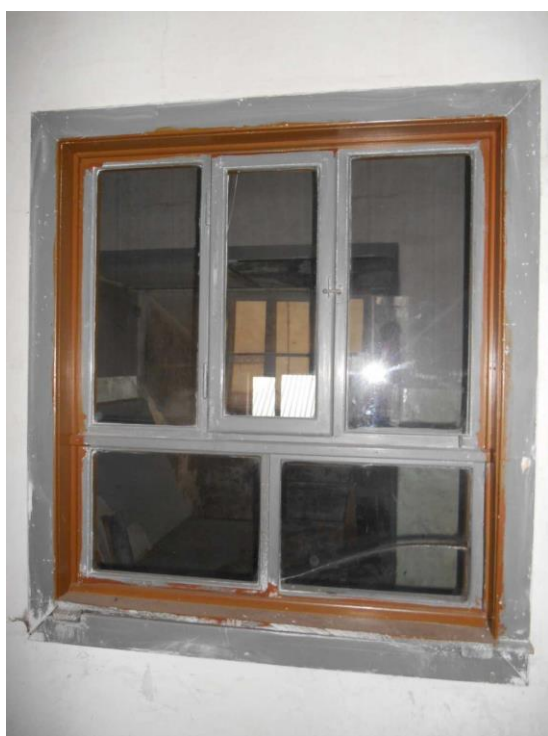
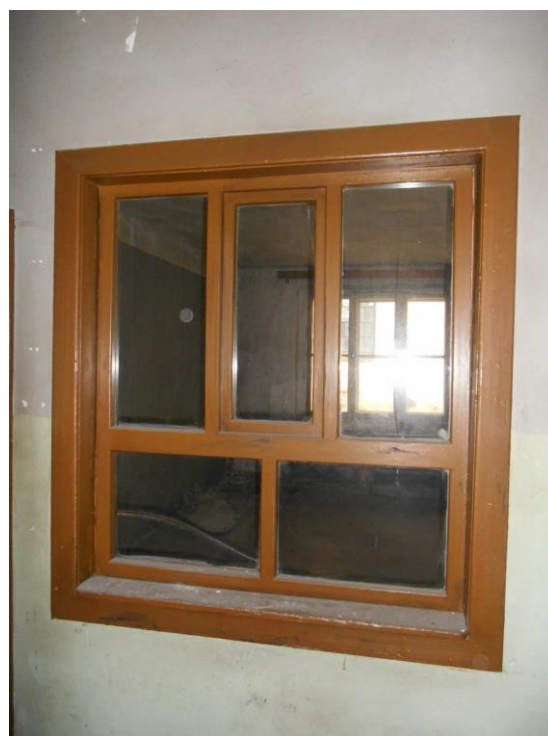
<u>Popis prvku:</u>	Okno dřevěné vnitřní, 5ti tabulkové (3x fix. zasklení, 1x otvíravé, 1x posuvné křídlo) v obložkové zárubni
Umístění:	m. č. 2.01-2.04
Počet prvků:	1 ks
Rozměry:	v. r. 1170/1270 mm,
Materiál:	Měkké dřevo, tabulové sklo
Povrchová úprava:	krycí nátěr hnědý, pod ním meziválečný šedý
Kování:	2x typový závěs zasekaný 1x litý obrtlík
Stav:	mírně poškozený, 85%, 1x prasklá tabulka, posuvné okno zatuhlé, obložka prasklá, poškozená
Stáří:	Historický prvek, patrně období mezi sv. válkami
<u>Způsob ochrany:</u>	Ponechání na místě, ochrana otvoru geotextilií a bedněním ze strany místnosti po dobu provádění sond.

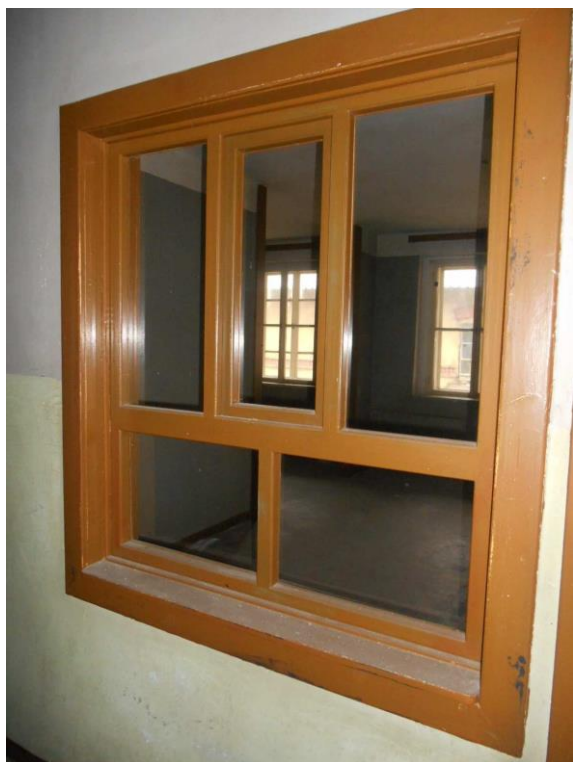
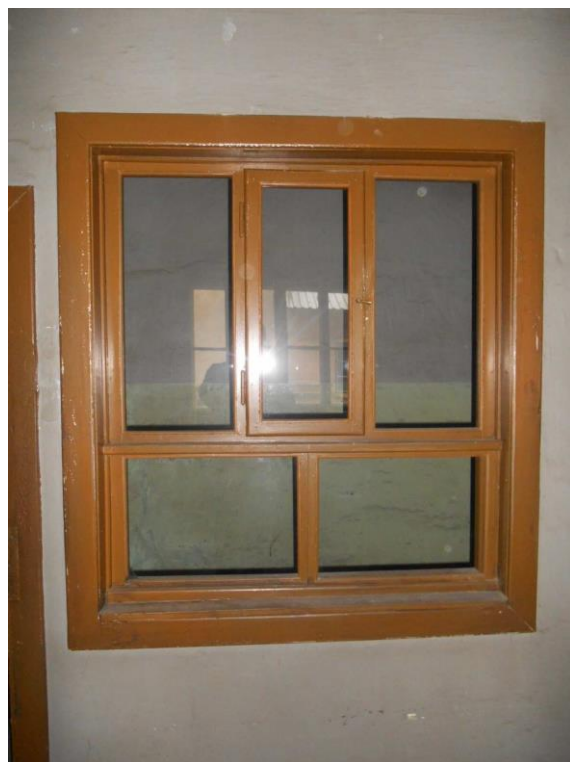
<u>Popis prvku:</u>	Okno dřevěné vnitřní, 5ti tabulkové (3x fix. zasklení, 1x otvíravé, 1x posuvné křídlo) v obložkové zárubni
Umístění:	m. č. 2.01 - 2.05
Počet prvků:	1 ks
Rozměry:	v. r. 1180/1280 mm,
Materiál:	Měkké dřevo, tabulové sklo
Povrchová úprava:	krycí nátěr hnědý, pod ním meziválečný šedý
Kování:	2x typový závěs zasekaný 1x litý obrtlík
Stav:	mírně poškozený, 90%, posuvné okno zatuhlé
Stáří:	Historický prvek, patrně období mezi sv. válkami
<u>Způsob ochrany:</u>	Ponechání na místě, ochrana otvoru geotextilií a bedněním ze strany místnosti po dobu provádění sond.

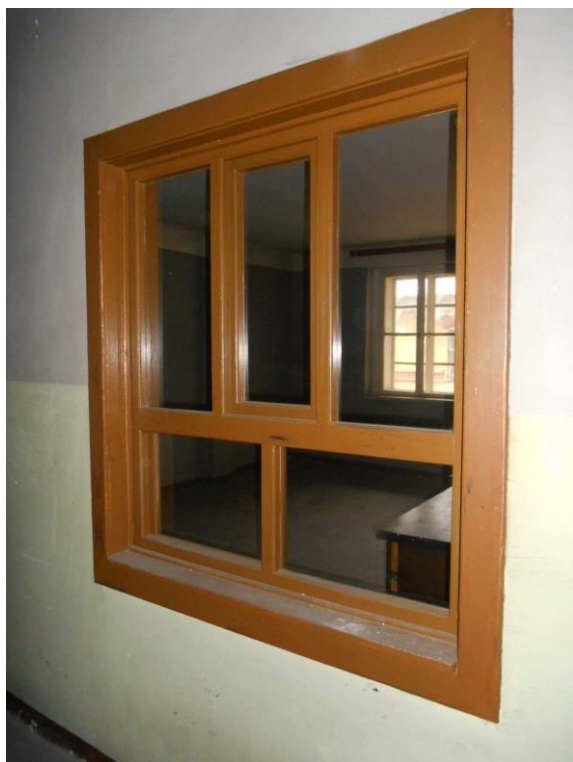
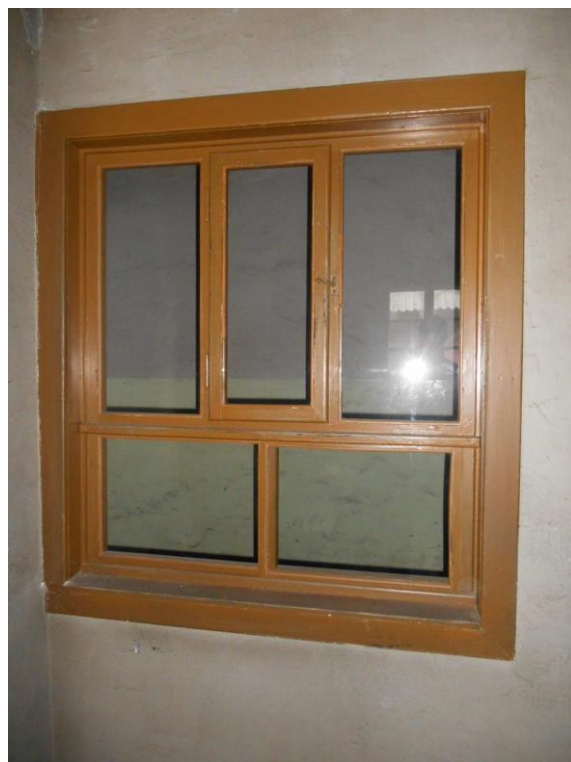
<u>Popis prvku:</u>	Okno dřevěné vnitřní, 5ti tabulkové (3x fix. zasklení, 1x otvíravé, 1x posuvné křídlo) v obložkové zárubni
Umístění:	m. č. 2.01 - 2.06
Počet prvků:	1 ks
Rozměry:	v. r. 1180/1280 mm,
Materiál:	Měkké dřevo, tabulové sklo
Povrchová úprava:	krycí nátěr hnědý, pod ním meziválečný šedý
Kování:	2x typový závěs zasekaný 1x litý obrtlík
Stav:	mírně poškozený, 85%, posuvné okno zatuhlé, zasklívací lišty
Stáří:	Historický prvek, patrně období mezi sv. válkami
<u>Způsob ochrany:</u>	Ponechání na místě, ochrana otvoru geotextilií a bedněním ze strany místnosti po dobu provádění sond.

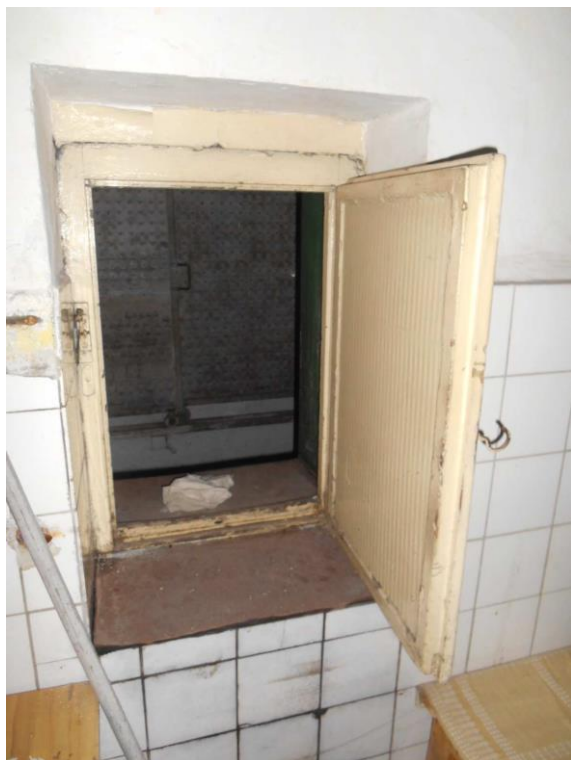
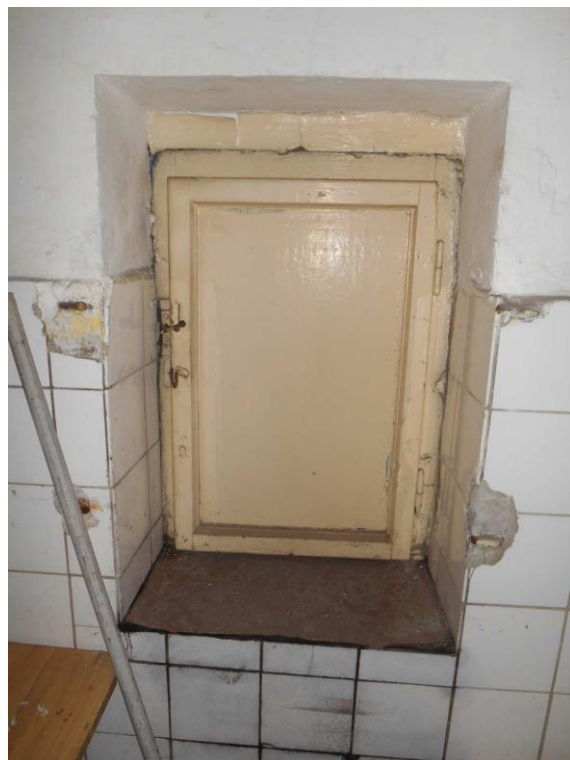
Stav: mírně poškozený, 80%,
Stáří: Historický prvek, patrně období mezi sv. válkami

Návrh: pouze očistit od prachu

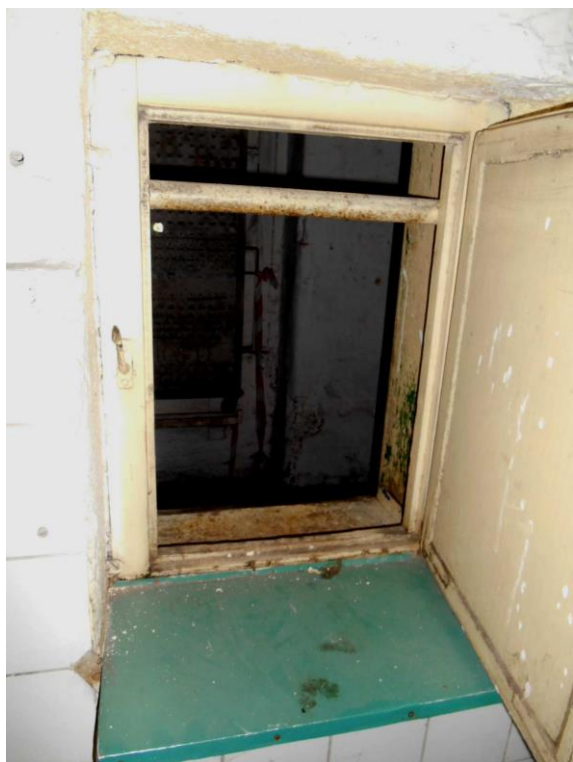
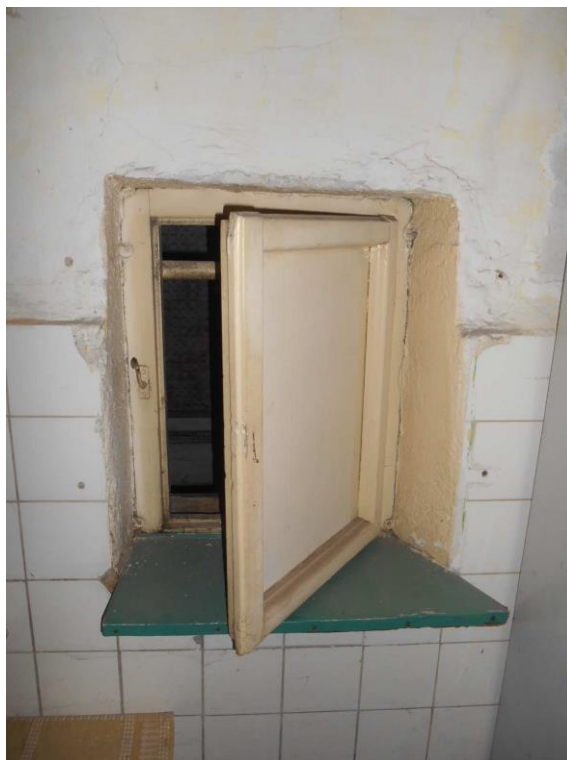
Stav: mírně poškozený, 80%,
Stáří: Historický prvek, patrně období mezi sv. válkami

Návrh: pouze očistit od prachu

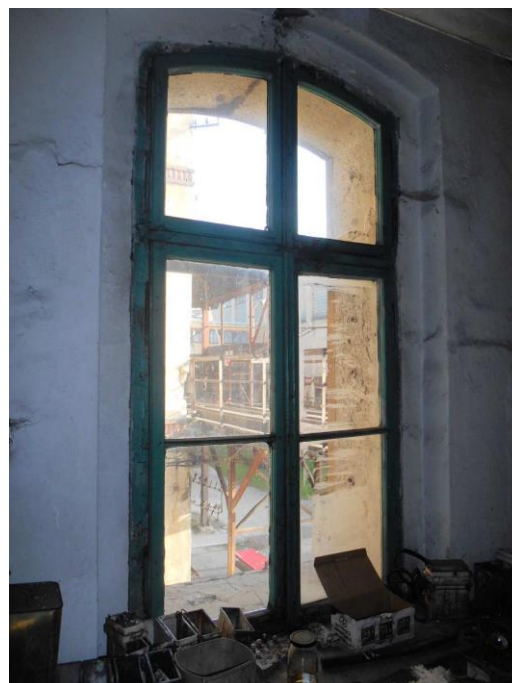
<u>Popis prvku:</u>	Okno dřevěné, špaletové, čtyřkřídlé s poutcem, šestitabulkové vnější rámy neosazeny - chybí
Umístění:	m. č. 2.09
Počet prvků:	1 ks
Rozměry:	s. r. 960/1600 mm,
Materiál:	dřevo, tabulové sklo
Povrchová úprava:	krycí nátěr petrolejově zelený, vnější rámy bez křídel fermez
Kování:	8x zasekaný závěs s kuželkou 16x rohovník 4x litý obrtlík
Stav:	mírně poškozený, 70%, 1x prasklá tabulka
Stáří:	Historický cenný prvek, z dob vzniku objektu!
<u>Způsob ochrany:</u>	Ponechání na místě, ochrana prvku geotextilií a bedněním ze strany místnosti po dobu provádění sond.

Návrh: celková repase křídel, rámů a špalety, při velkém poškození výměna vnějšího rámu za kopie, oprava vnitřní omítané špalety, (bude doplněno novými vnějšími křídly otvíravými ven)
jedna vodorovná příčle na křídle
celková repase kování, popřípadě výměna poškozených částí
nový krycí nátěr, barevnost dle průzkumu
doplnit nový parapet v interiéru, dřevěný, smrkové dřevo pod krycí nátěr dle oken
vnější křídla viz ON/05

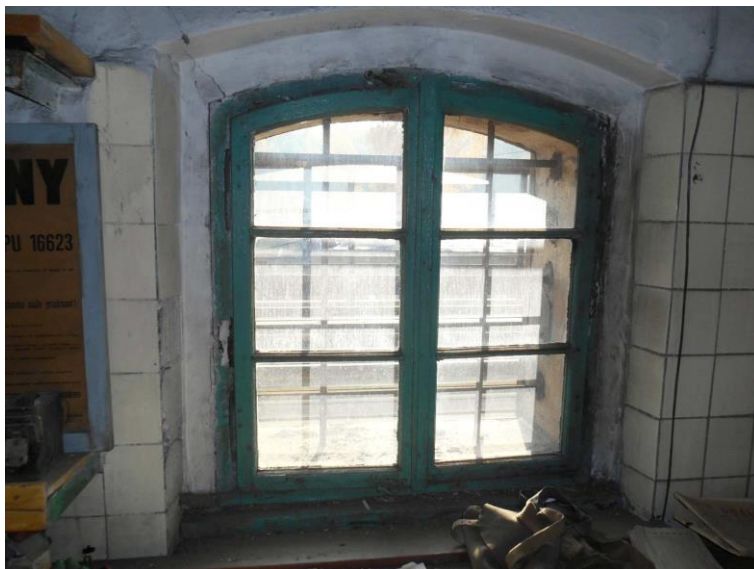
<u>Popis prvku:</u>	Okno dřevěné, špaletové, dvoukřídlé, čtyřtabulkové vnější rámy neosazeny - chybí
Umístění:	m. č. 2.09
Počet prvků:	1 ks
Rozměry:	s. r. 910/800-900 mm,
Materiál:	dřevo, tabulové sklo
Povrchová úprava:	krycí nátěr petrolejově zelený, vnější rámy bez křídel fermez
Kování:	4x zasekaný závěs s kuželkou 8x rohovník 2x litý obrtlík
Stav:	mírně poškozený, 70%, prasklý parapet
Stáří:	Historický cenný prvek, z dob vzniku objektu!

Návrh: celková repase křídel, rámu a špalety, nový vnější rám (kopie stávajícího- bude doplněno novými vnějšími křídly otvíravými ven) oprava vnitřní omítané špalety vč. mříže, celková repase kování, popřípadě výměna poškozených částí
nový krycí nátěr, barevnost dle průzkumu
repase dřevěného parapetu v interiéru, nový krycí nátěr dle oken
Vnější křídla viz ON/06

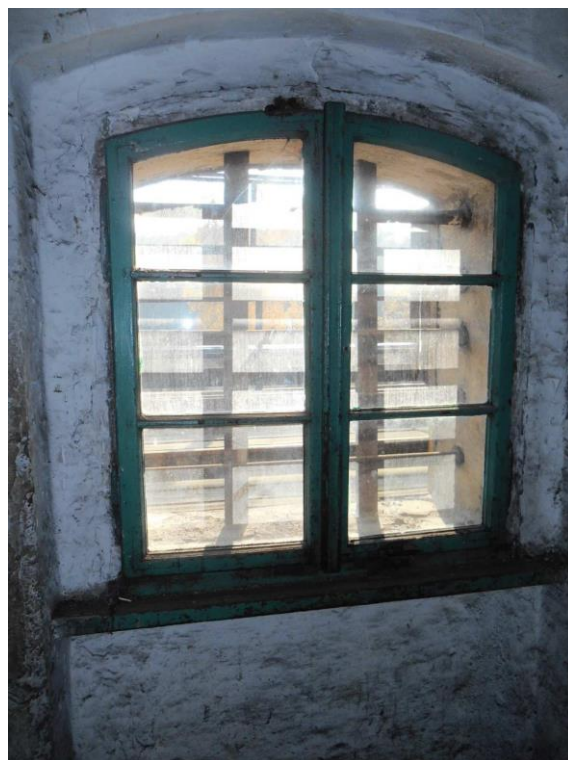
<u>Popis prvku:</u>	Okno dřevěné, špaletové, dvoukřídlé, čtyřtabulkové vnější rámy neosazeny - chybí
Umístění:	m. č. 2.10
Počet prvků:	1 ks
Rozměry:	s. r. 950/800-900 mm,
Materiál:	dřevo, tabulové sklo
Povrchová úprava:	krycí nátěr petrolejově zelený, vnější rámy bez křídel fermez
Kování:	4x zasekaný závěs s kuželkou 8x rohovník 2x litý obrtlík
Stav:	mírně poškozený, 70%, prasklý parapet. 1x prasklá tabulka
Stáří:	Historický cenný prvek, z dob vzniku objektu!
<u>Způsob ochrany:</u>	Ponechání na místě, ochrana prvku geotextilií a bedněním ze strany místnosti po dobu provádění sond.

Návrh: celková repase křídel, rámu a špalety, nový vnější rám (kopie stávajícího- bude doplněno novými vnějšími křídly otvíravými ven) oprava vnitřní omítané špalety vč. mříže, celková repase kování, popřípadě výměna poškozených částí
nový krycí nátěr, barevnost dle průzkumu
repase dřevěného parapetu v interiéru, nový krycí nátěr dle oken
Vnější křídla viz ON/06
