Projekt pro provedení stavby 2021

1 NP - PŘÍZEMÍ	č. karty: 3	typ prvku: DVEŘE	kód prvku: 3/D
----------------	-------------	-------------------------	-----------------------

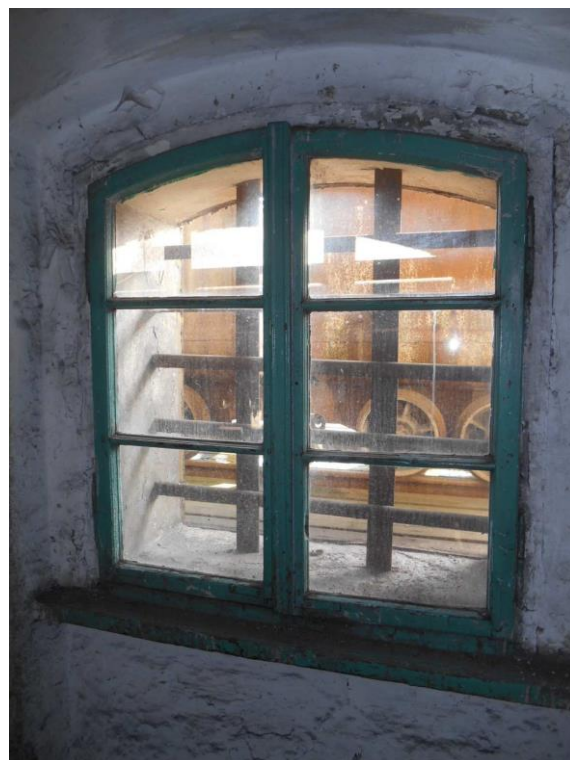
<u>Popis prvku:</u>	Okno dřevěné, špaletové, dvoukřídle, čtyřtabulkové vnější rámy neosazeny - chybí
Umístění:	m. č. 2.10
Počet prvků:	1 ks
Rozměry:	s. r. 940/800-900 mm,
Materiál:	dřevo, tabulové sklo
Povrchová úprava:	krycí nátěr petrolejově zelený, vnější rámy bez křídel fermez
Kování:	4x zasekaný závěs s kuželkou 8x rohovník 2x litý obrtlík CHYBÍ
Stav:	mírně poškozený, 70%, prasklý parapet, chybí obrtlíky
Stáří:	Historický cenný prvek, z dob vzniku objektu!
<u>Způsob ochrany:</u>	Ponechání na místě, ochrana prvku geotextilií a bedněním ze strany místnosti po dobu provádění sond.

Návrh: celková repase křídel, rámu a špalety, nový vnější rám (kopie stávajícího-
bude doplněno novými vnějšími křídly otvíravými ven) oprava vnitřní omítané špalety vč. mříže,
celková repase kování, popřípadě výměna poškozených částí
nový krycí nátěr, barevnost dle průzkumu
repase dřevěného parapetu v interiéru, nový krycí nátěr dle oken
Vnější křídla viz ON/06

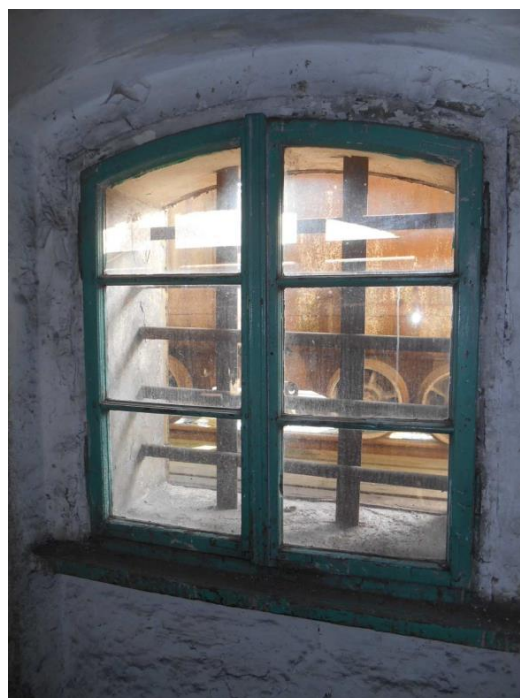
<u>Popis prvku:</u>	Okno dřevěné, špaletové, dvoukřídlé, čtyřtabulkové vnější rámy neosazeny - chybí
Umístění:	m. č. 2.10
Počet prvků:	1 ks
Rozměry:	v. r. 1110-1090mm,
Materiál:	dřevo, tabulové sklo
Povrchová úprava:	krycí nátěr petrolejově zelený, vnější rámy bez křídel fermez
Kování:	4x zasekaný závěs s kuželkou 8x rohovník 1x litý obrtlík, 1x chybí
Stav:	mírně poškozený, 70%, prasklý parapet, chybí obrtlík
Stáří:	Historický cenný prvek, z dob vzniku objektu!
<u>Způsob ochrany:</u>	Ponechání na místě, ochrana prvku geotextilií a bedněním ze strany místnosti po dobu provádění sond.

Návrh: celková repase křídel, rámu a špalety, nový vnější rám (kopie stávajícího-
bude doplněno novými vnějšími křídly otvíravými ven) oprava vnitřní omítané špalety vč. mříže,
celková repase kování, popřípadě výměna poškozených částí
nový krycí nátěr, barevnost dle průzkumu
repase dřevěného parapetu v interiéru, nový krycí nátěr dle oken
Vnější křídla viz ON/06

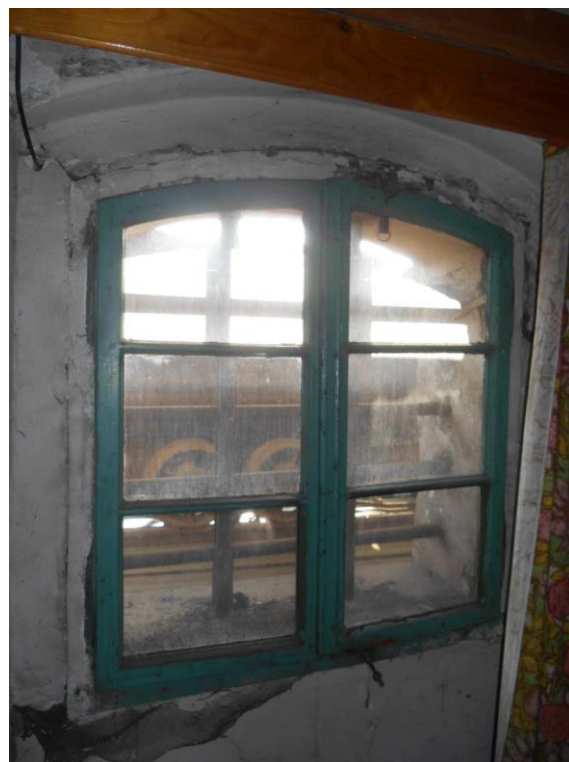
Stav: mírně poškozený, 70%

Návrh: celková repase křídel, rámu a špalety, nový vnější rám (kopie stávajícího-
bude doplněno novými vnějšími křídly otvíravými ven) oprava vnitřní omítané špalety vč. mříže,
celková repase kování, popřípadě výměna poškozených částí
nový krycí nátěr, barevnost dle průzkumu
Vnější křídla viz ON/06

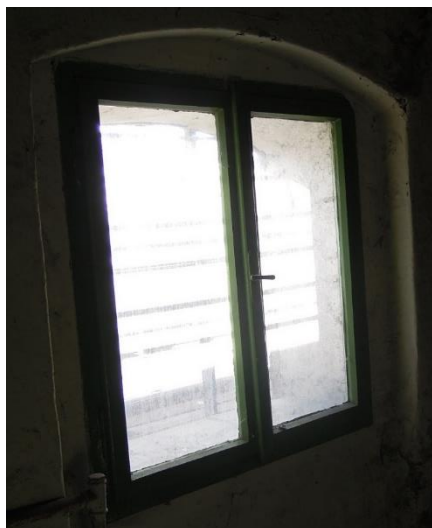
Stav: mírně poškozený, 70%
Stáří: Historický cenný prvek, z dob vzniku objektu!
