Hornický skanzen MAYRAU, Vinařice	OBJEKT LAMPOVNY
NÁVRH Odstrojovacích prací	TABULKY PRVKŮ

Projekt pro provedení stavby 2021

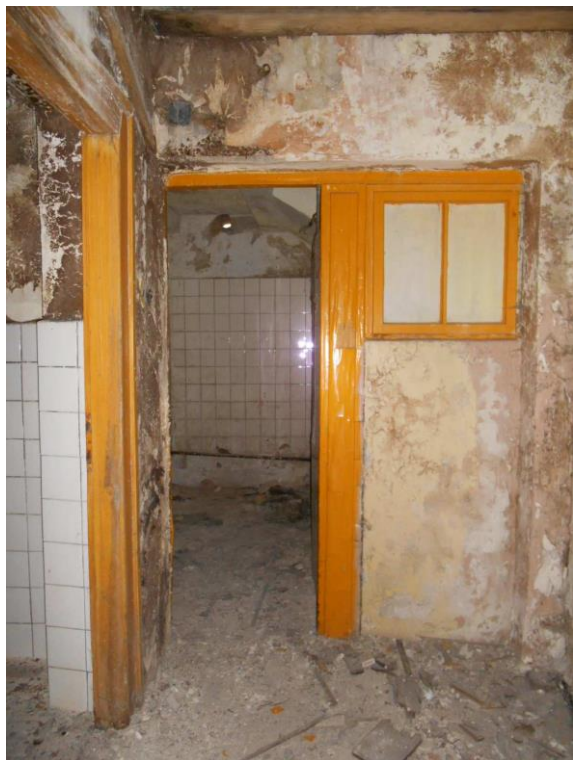
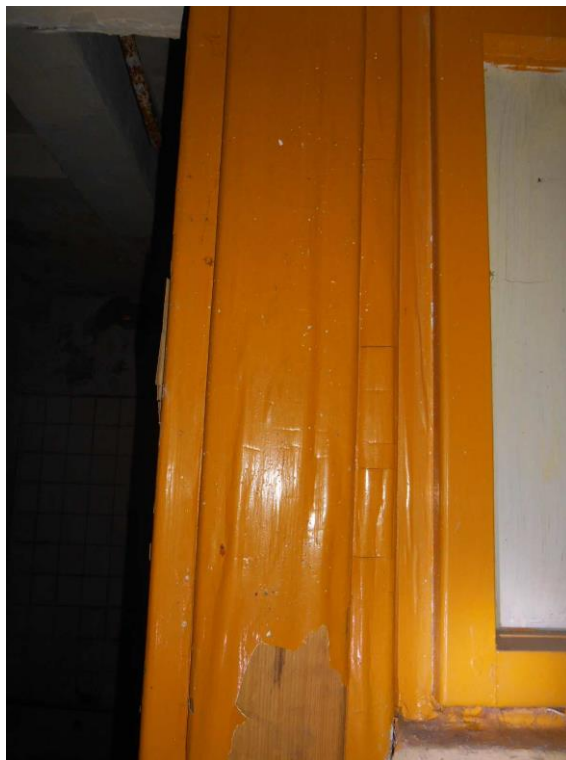
Popis prvku:	Dřevěná výplň s dveřním křídlem a bočním dvoutabulkovým okénkem
Umístění:	mezi S1.12a S1.12c
Počet prvků:	1 ks
Rozměry:	s.r. dveří 660/1990 mm, v. r. okna 650/700
Materiál:	Dřevo, patrně jehličnaté, tabulové sklo
Povrchová úprava:	krycí nátěr, oranžový, patrně mající za úkol přiblížit se fládru v okolí
Kování:	2x typový obyčejný závěs zadlabací, protikus zámku 2x typový zadlabací závěs okénka chybí křídlo
Stav:	křídla chybí, silně poškozené dřevomorkou, 50% stavu
Stáří:	Novější prvek, pocházející z dob stavebních úprav dotčené části objektu (1/2 20. st.)

Způsob ochrany: Deponovat

Revize 8/2022
Projekt pro provedení stavby 2021
Návrh: demontovat vč. zárubně, bez náhrady

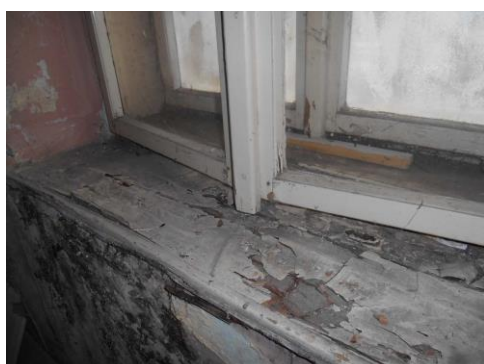
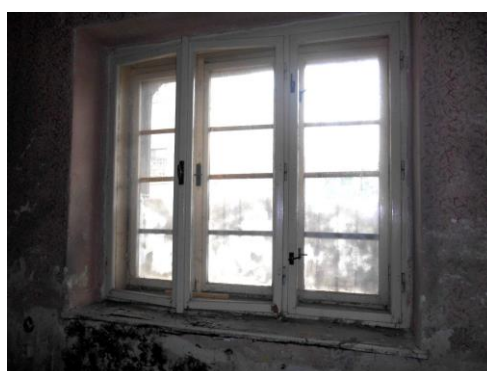
Popis prvku:	Okno dřevěné, trojkřídle (štulp+křídlo), špaletové. třítabulkové (příčky doplněny pro potřeby filmování)
Umístění:	1.03
Počet prvků:	1 ks
Rozměry:	v. r. 1620/1480 mm,
Materiál:	Dřevo, sklo,
Povrchová úprava:	krycí nátěr bílý (smetanový)
Kování:	2x9x obyčejný typový závěs zasekávací 2x rozvora + bakelit oliva 4x jazýček + bakelitová klička (půloliva)
Stav:	poškozený, 70%, ve spodních partiích silně dřevomorka, parapet zcela zničen dřevomorkou
Stáří:	Historický prvek, patrně meziválečné období
Způsob ochrany:	Ponechání na místě, ochrana geotextilií a bedněním ze strany místnosti po dobu provádění sond.

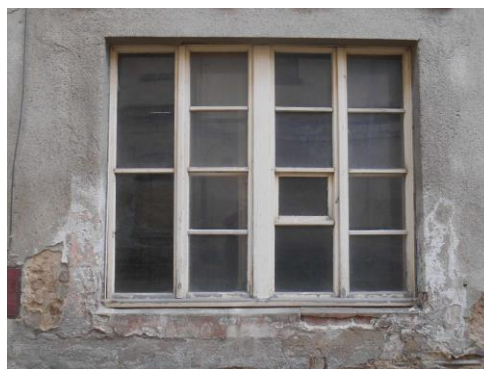
Popis prvku:	Okno dřevěné, čtyřkřídle (2x štulp), špaletové. osmitabulkové (příčky doplněny pro potřeby filmování),
Umístění:	1.06
Počet prvků:	1 ks
Rozměry:	v. r. 2170/1850 mm,
Materiál:	Dřevo, sklo,
Povrchová úprava:	krycí nátěr bílý (smetanový), pod ním meziválečný šedý
Kování:	2x12x obyčejný typový závěs zasekávací 1x oliva bílá mosaz, 1x oliva bakelit, 2x chybí 2x typový pant dodatečně vložené větračky
Stav:	poškozený, 70%, ve spodních partiích silně dřevomorka, parapet zcela zničen (meziokenní i vnitřní)
Stáří:	Historický prvek, patrně meziválečné období
Způsob ochrany:	Ponechání na místě, ochrana geotextilií a bedněním ze strany místnosti po dobu provádění sond.

Návrh: celková repase oken i rámců, v případě napadení houbou nebo dřevokazným hmyzem, výměna profilů za kopie, výměna spodních vodorovných profilů vč. špalety, odstranění dodatečných příčlí (jedna vodorovná příčle na křídle), celková repase kování, popřípadě výměna poškozených částí, fungicidní nátěr, nový krycí nátěr, barevnost dle průzkumu, doplnit dřevěný parapet v interiéru, smrkové dřevo pod nátěr dle oken, doplnit chybějící kování

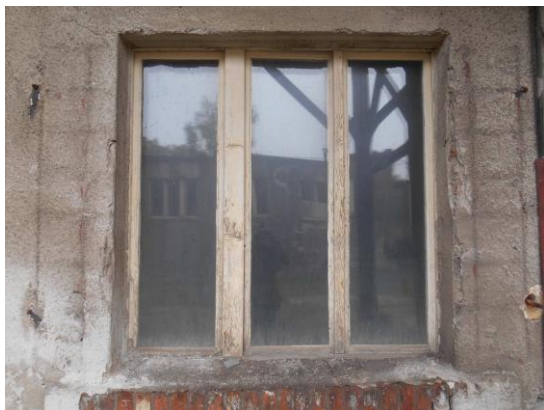
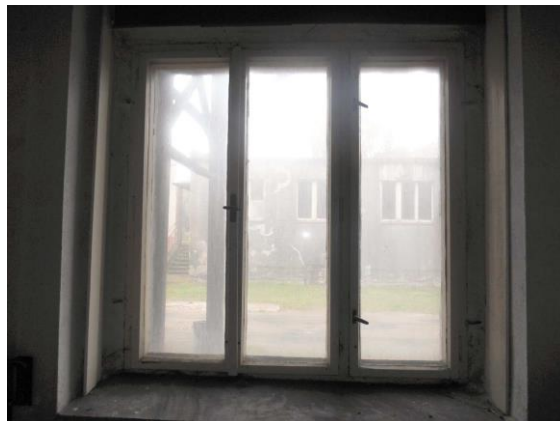
Způsob ochrany: **Ponechání na místě, ochrana geotextilií a bedněním** ze strany místnosti po dobu provádění sond.

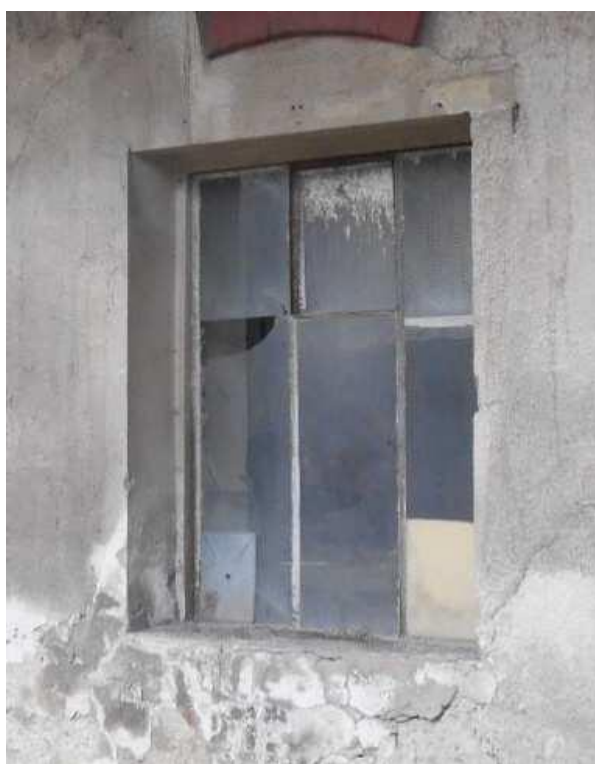
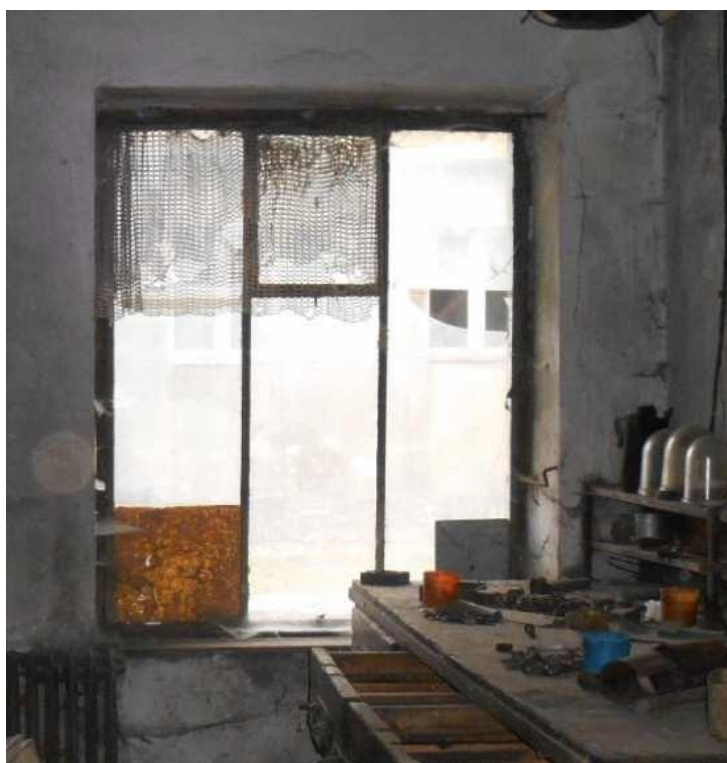
Způsob ochrany: **Ponechání na místě, ochrana geotextilií a bedněním** ze strany místnosti po dobu provádění sond.

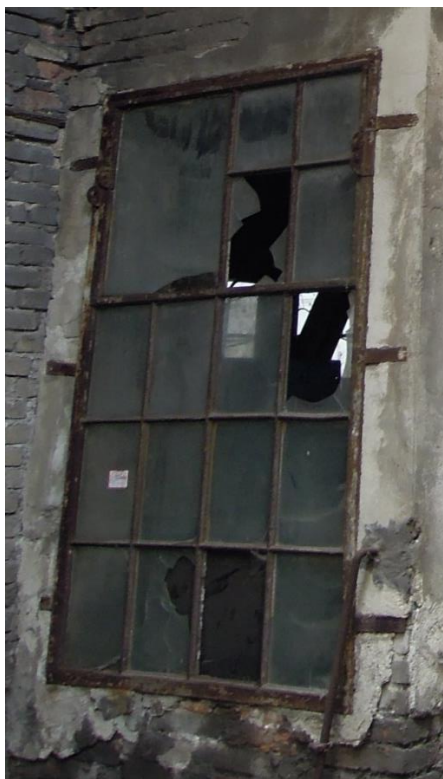
Způsob ochrany: **Ponechání na místě, ochrana geotextilií a bedněním** ze strany místnosti po dobu provádění sond.
