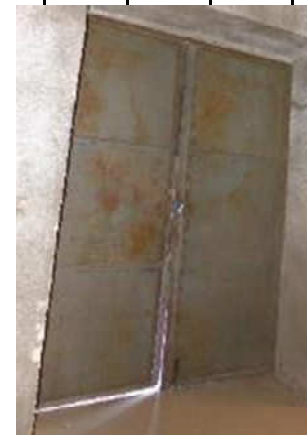
<p>foto stávajících dveří</p> <p>rozm.: 1960/2620 nutno zaměřit</p>	<p>ocelové dveře stávající vč. zárubně</p> <p>dvoukřídlové, otvíravé ven ocelový rám s dvěma vodorovnými příčlemi, z exteriéru hladký plech zárubeň ocelová kování: dveřní panty ocel klika se štítkem hliník, zámek vložkový</p> <p>provedení: ocel pod krycí nátěr</p> <p>stav: krycí nátěr již chybí, ocel zkorodovaná</p> <p>návrh: prověřit funkci kování, v případě nefunkčnosti opravit nový bezpečnostní zámek pasivace koroze, jinak ponechat ve stávajícím stavu</p>			1			1

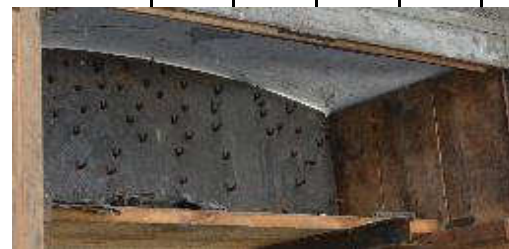
<p>foto stávající skříně</p> <p>rozm.:1210/3000 nutno zaměřit</p>	<p>dřevěná vestavěná skřín čtyřkřídlová</p> <p>spodní křídla rámová se dvěma kazetami na výšku korní křídla s jednou kazetou kazety plné dřevěné obložka stěny masivní dřevěná vnitřek skříně- boky masivní dřevěná prkna s vodorovnými lištami 1x police, ocelový plech s háky kování: dveřní panky ocel, petlice pro visací zámek</p> <p>stav: dřevo pod krycím nátěrem, poškozené poškozené vlivem vlhkosti, stopy mastnoty křídla svěšená kování zkorodované</p> <p>návrh: opravit pro zajištění funkce odstranit části loupající se krycí barvy doplnit visací zámek, jinak ponechat bez nové povrchové úpravy</p>	1					1

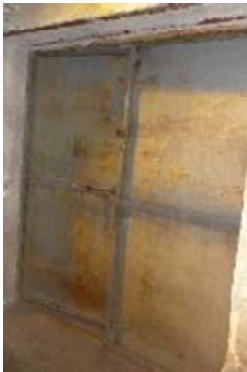
<p>foto stávajících dveří</p> <p>rozm.:1620/2000 nutno zaměřit</p>	<p>ocelové dveře stávající vč. zárubně</p> <p>dvoukřídlové, otvíravé ven ocelový rám s vodorovnou příčlí, výplň hladký plech zárubeň ocelová kování: dveřní panty ocel štítek bez kliky, madla,zámek vložkový</p> <p>provedení: ocel pod krycí nátěr</p> <p>stav: krycí nátěr poškozený, ocel zkorodovaná</p> <p>návrh: pasivace koroze jinak ponechat</p>
