- **RESTAURÁTORSKÉ A TECHNOLOGICKÉ POSTUPY**
- **SKLADBY PODLAH, STĚN A STROPŮ**

## **A) RESTAURÁTORSKÉ PRŮZKUMY**

#### **SO.01 JÁMOVÁ BUDOVA**

srpen 2022

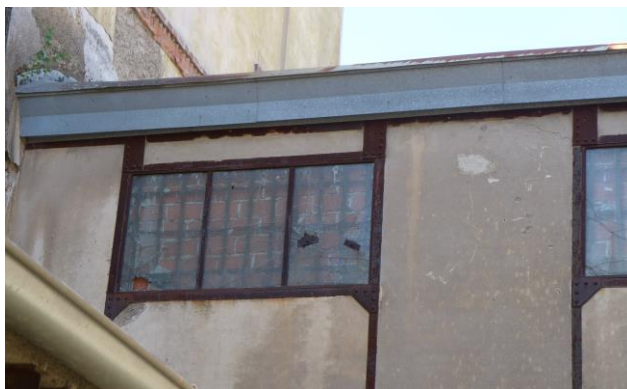
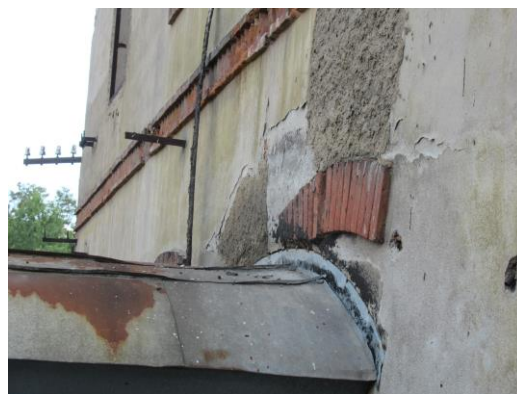
Spojovací lávka, zaústění do jámové budovy

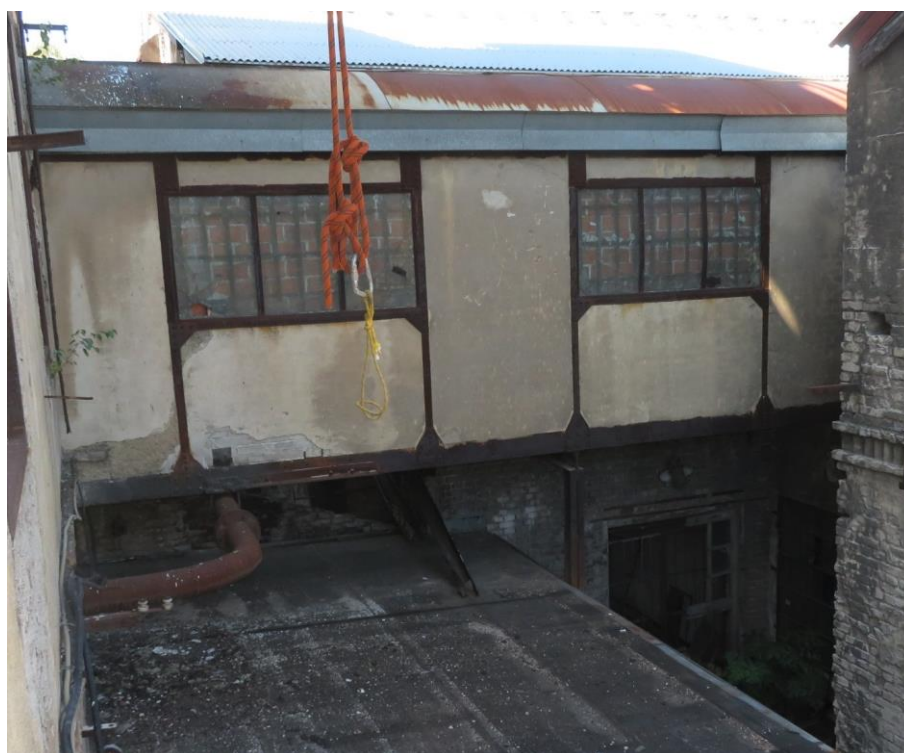
Spojovací lávka, pohled z rampy před jámovou budovou

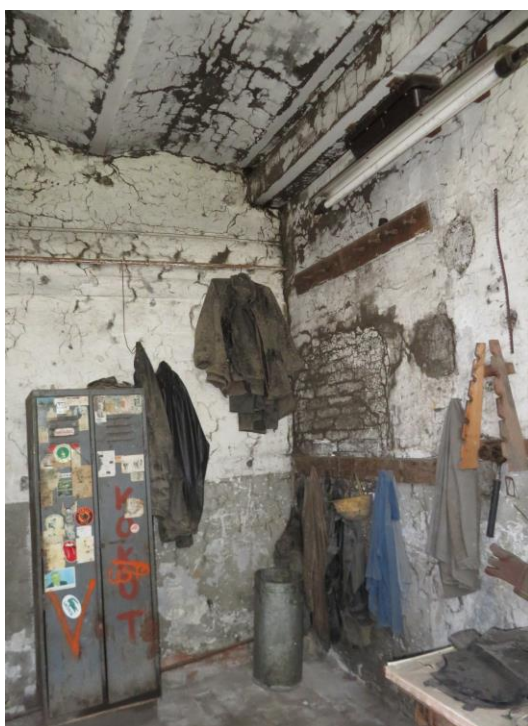
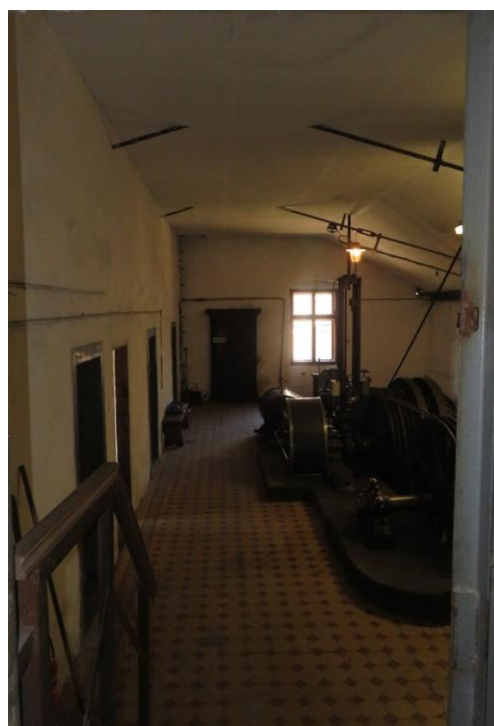
Jámová budova, 1. NP + 2. NP (obojí nižší část)

Vnitřní omítky v jámové budově jsou vápenné s bílým vápenným nátěrem. Na mnoha místech jsou opadané až na zdivo či poškozené nebo opravované nevhodnými materiály (omítky s vysokým podílem cementu). V místech některých mladších zazdívek nebyly omítky provedeny. Povrch stěn je nerovný, silně zašpiněný především uhelným prachem.

Plochy stěn budou mechanicky očištěny od degradovaných a odfouklých částí omítek a od vysrávek a oprav z nevhodných materiálů (například cementové omítky).

Omítkové trhliny budou protaženy štukátorskou špachtlí na 4 - 6 mm. Praskliny v hloubce zdiva budou vyplněny rozpínavou maltou a potom vyrovnány omítkou.

Trhliny a vlasové trhliny budou po rozevření špachtlí vyčištěny a po řádném očištění následně vytmeleny vhodnými vápennými materiály shodné struktury se stávající omítkou. Před zahájením prací budou provedeny zkoušky vhodného doplňujícího materiálu.

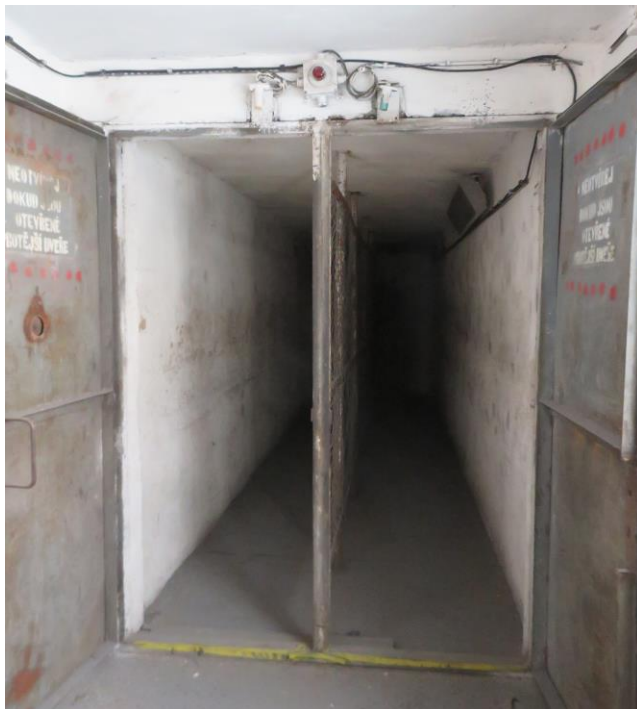
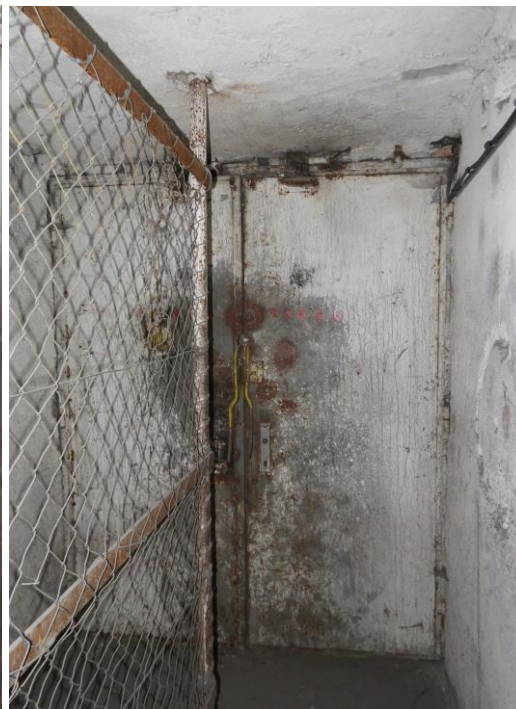
Spojovací lávka, rozdělená chodba

Vnitřní omítky v chodbě jsou nastavované hladké dvouvrstvé, s několika vrstvami bílých nátěrů. Jsou značně zašpiněné a místy poškozené.

Plochy stěn budou mechanicky očištěny od degradovaných a odfouklých částí omítek a od vysrávek a oprav z nevhodných materiálů (například cementové omítky).

Omítkové trhliny budou protaženy štukátorskou špachtlí na 4 - 6 mm.

Trhliny a vlasové trhliny budou po rozevření špachtlí vyčištěny a po řádném očištění následně vytmeleny vhodnými materiály shodné struktury se stávající omítkou.
