DIAGNOSTICKÝ PRŮZKUM
KONSTRUKCE VOZOVKY
SILNICE II/328
MĚSTEC KRÁLOVÉ
KM 18,320 - 18,590

Zpráva č. DV-24-002-7 z 02/2024

Krajská správa a údržba silnic
Středočeského kraje, p.o.
Zborovská 11
150 21 Praha 5

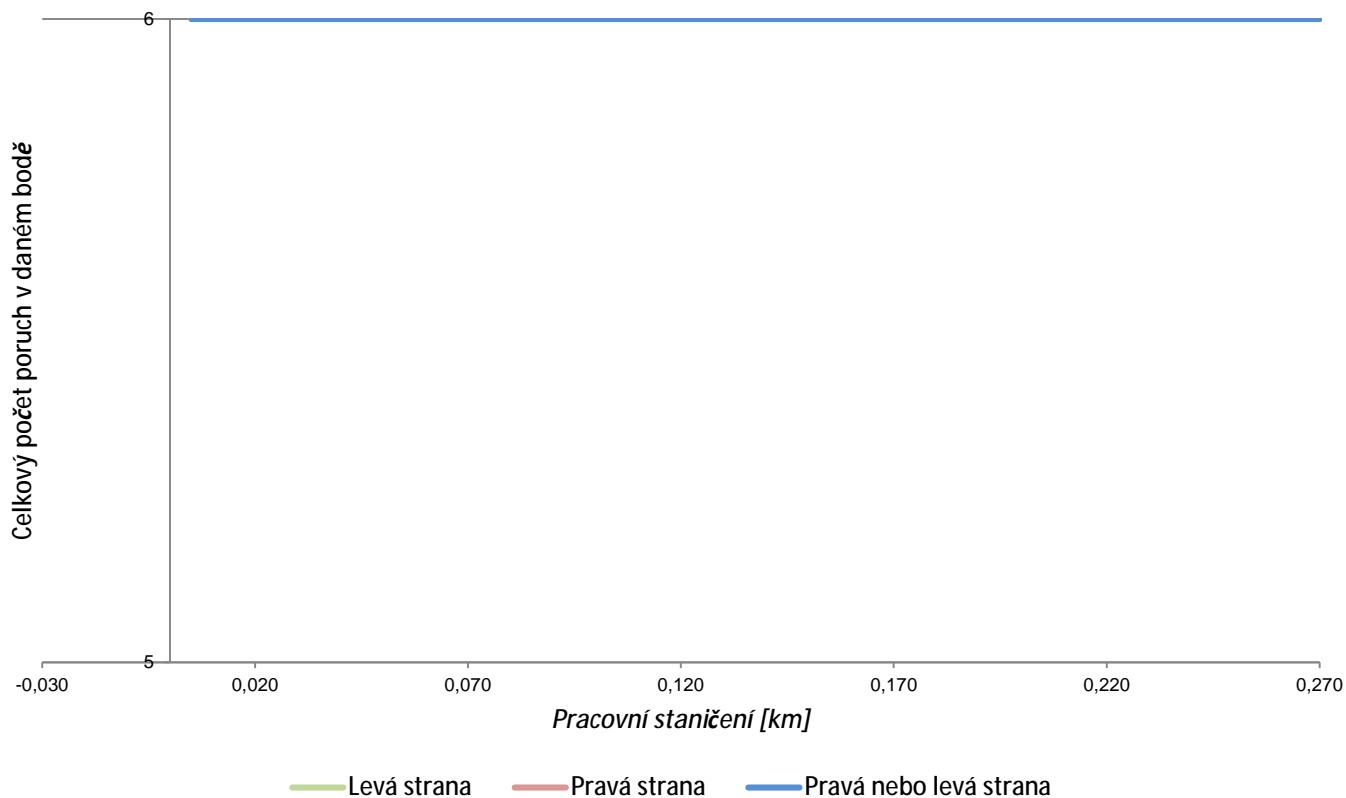
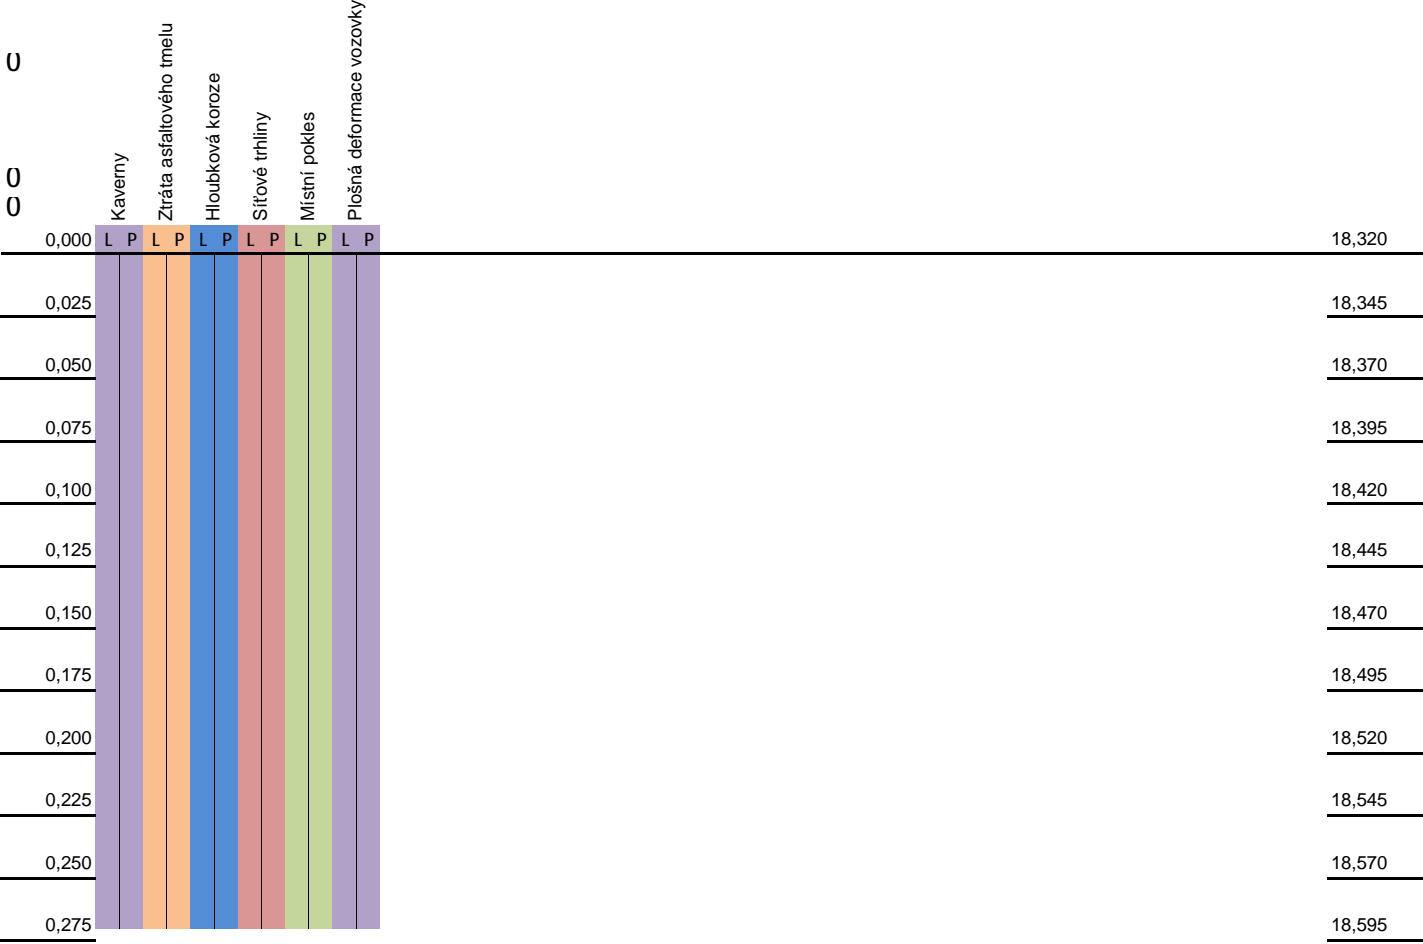
Součtový graf poruch

Povrch je zasažen kavernami a ztrátou asfaltového tmelu, místy přecházející do hlubkové koroze. Na vozovce se nachází vysoké množství sítových trhlin - především podél okrajů vozovky, místy v celém profilu. Vozovka je plošně deformována nepravidelným zvlněním. Výrazné poklesy podél okrajů vozovky společně se sítovými trhlínami. Protokol VIP je uveden v příloze č. II.

Název poruchy	Celková délka postižených částí [m]			% zastižené délky komunikace			% ze všech zastižených poruch		
	L	P	L nebo P	L	P	L nebo P	L	P	L nebo P
Kaverny	270	270	270	100,0	100,0	100,0	16,7	16,7	16,7
Ztráta asfaltového tmelu	270	270	270	100,0	100,0	100,0	16,7	16,7	16,7
Hlubková koroze	270	270	270	100,0	100,0	100,0	16,7	16,7	16,7
Síťové trhliny	270	270	270	100,0	100,0	100,0	16,7	16,7	16,7
Místní pokles	270	270	270	100,0	100,0	100,0	16,7	16,7	16,7
Plošná deformace vozovky	270	270	270	100,0	100,0	100,0	16,7	16,7	16,7
