Labor Praha, spol. s r.o.

DIAGNOSTICKÝ PRŮZKUM
KONSTRUKCE VOZOVKY
SILNICE III/27610 STUDÉNKA
KM 0,000 – 2,101

Zpráva č. DV-15-049 z 08/2015

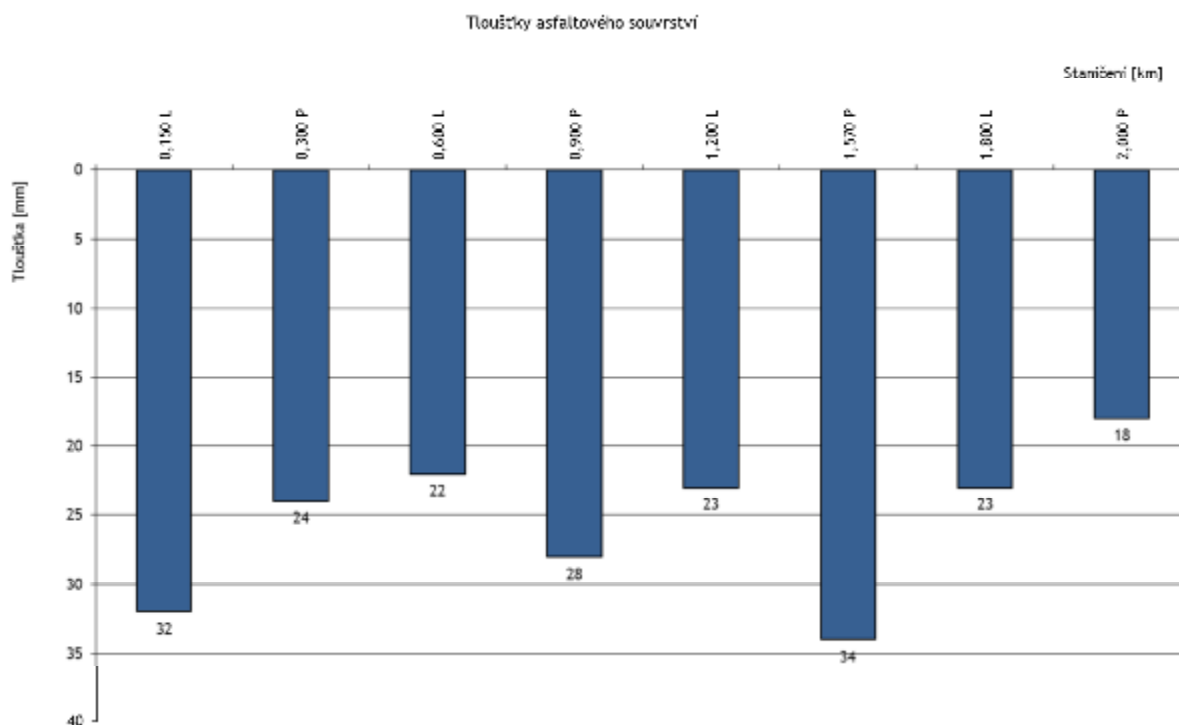
Graf 1

Tloušťky jednotlivých vrstev a celková tloušťka asfaltového souvrství jsou uvedeny v následující tabulce a grafu:

Číslo vývrtu	Staničení [km]	Konstrukční vrstvy [mm]		
		obrusná	ložní	CELKEM
1	0,150 L	32	-	32
2	0,300 P	24	-	24
3	0,600 L	22	-	22
4	0,900 P	18	10	28
5	1,200 L	23	-	23
6	1,570 P	34	-	34
7	1,800 L	23	-	23
8	2,000 P	18	-	18

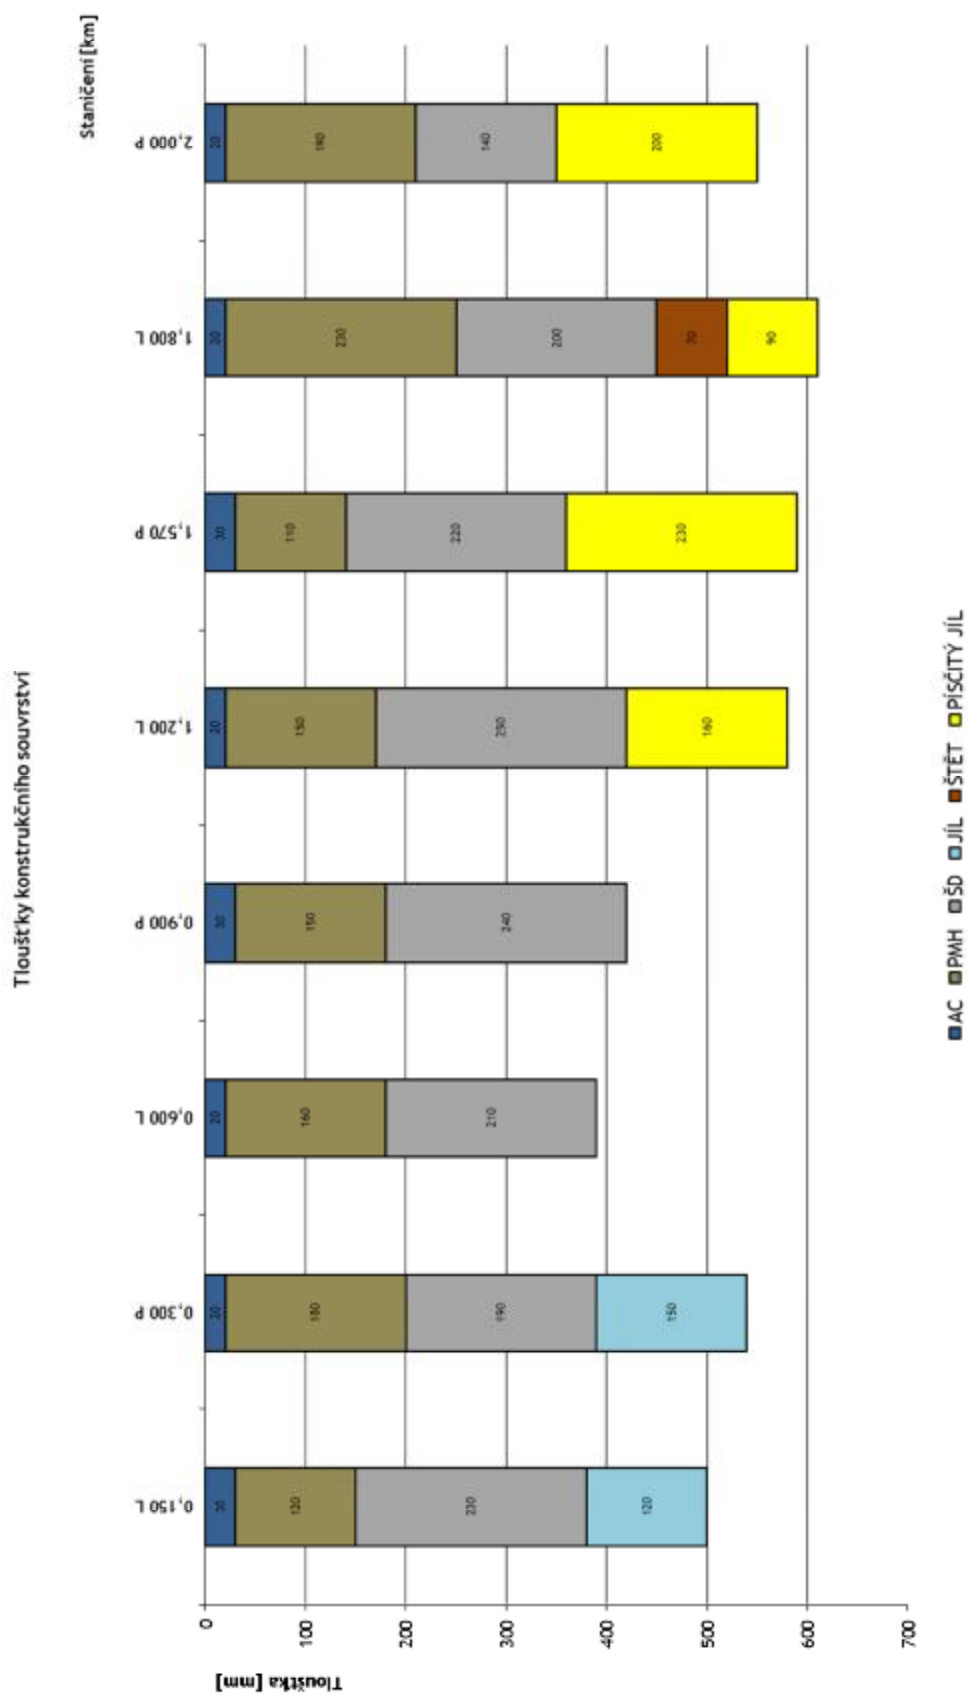
Graf 2

Tloušťky jednotlivých konstrukčních vrstev vozovky jsou uvedeny v následujících tabulkách a grafech:

Sonda č.	1
Staničení [km]	0,150 L
Tloušťky konstrukčního souvrství [mm]	
AC	30
PMH	120
ŠD 0/63	230
JÍLF8 CH	120

Sonda č.	2
Staničení [km]	0,300 P
Tloušťky konstrukčního souvrství [mm]	
AC	20
PMH	180
ŠD 0/63	190
JÍLF8 CH	150

Sonda č.	3
Staničení [km]	0,600 L
Tloušťky konstrukčního souvrství [mm]	
AC	20
PMH	160
ŠD 0/63	210
DÁLE NELZE ODEBRAT	?

Sonda č.	5
Staničení [km]	1,200 L
Tloušťky konstrukčního souvrství [mm]	
AC	20
PMH	150
ŠD 0/63	250
PÍŠČITÝ JÍL F4 CS	160

Sonda č.	7
Staničení [km]	1,800 L
Tloušťky konstrukčního souvrství [mm]	
AC	20
PMH	230
ŠD 0/63	200
ŠTĚT	70
PÍŠČITÝ JÍL F4 CS	90

Sonda č.	4
Staničení [km]	0,900 P
Tloušťky konstrukčního souvrství [mm]	
AC	30
PMH	150
ŠD 0/63	240
DÁLE NELZE ODEBRAT	?

Sonda č.	6
Staničení [km]	1,570 P
Tloušťky konstrukčního souvrství [mm]	
AC	30
PMH	110
ŠD 0/63	220
PÍŠČITÝ JÍL F4 CS	230

Sonda č.	8
Staničení [km]	2,000 P
Tloušťky konstrukčního souvrství [mm]	
AC	20
PMH	190
ŠD 0/63	140
PÍŠČITÝ JÍL F4 CS	200
-	-

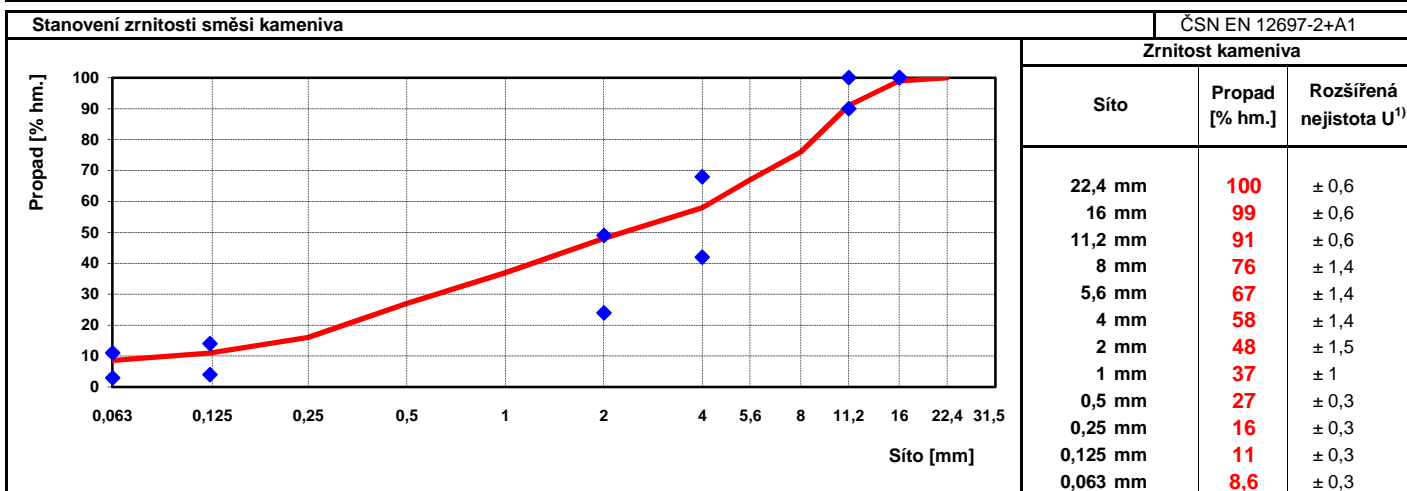
Zkouška	Naměřená hodnota	Rozšířená nejistota U ¹⁾	Jednotky	Požadavek ²⁾ min.	max.	Zkoušeno dle
Rozpuštěný obsah asfaltu	3,9	± 0,2	% hm.	-	-	ČSN EN 12697-1

Srovnání čáry zrnitosti s ČSN EN 13108-1							
Zrnitost	Síto		Naměřené hodnoty [% hm.]	Deklarované hodnoty [% hm.]	Meze zrnitosti min. max.		Shoda s ČSN EN 13108-1
	1,4 D	16 mm	99	-	100	100	ne
	D	11 mm	91	-	90	100	ano
	D/2 ³⁾	4 mm	58	-	42	68	ano
	2 mm		48	-	24	49	ano
	0,125 mm		11	-	4	14	ano
	0,063 mm		8,6	-	3	11	ano
Rozpustný obsah asfaltu			3,9	-	-	-	-

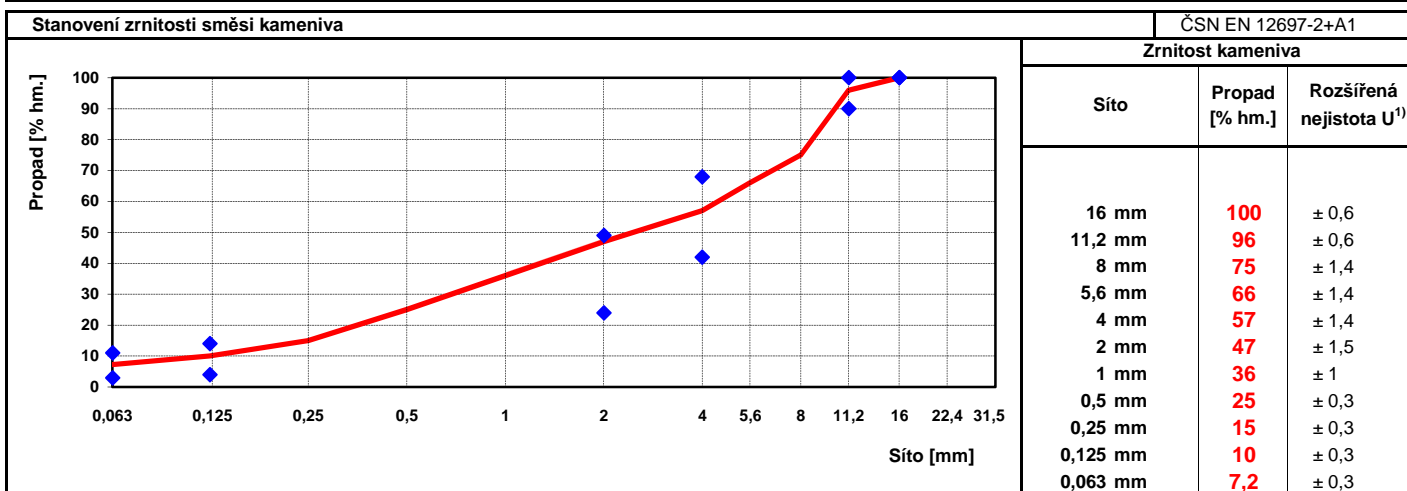
Zkouška	Naměřená hodnota	Rozšířená nejistota U ¹⁾	Jednotky	Požadavek ²⁾ min.	max.	Zkoušeno dle
Rozpuštěný obsah asfaltu	5,1	± 0,2	% hm.	-	-	ČSN EN 12697-1

Srovnání čáry zrnitosti s ČSN EN 13108-1							
Zrnitost	Síto		Naměřené hodnoty [% hm.]	Deklarované hodnoty [% hm.]	Meze zrnitosti min. max.		Shoda s ČSN EN 13108-1
	1,4 D	16 mm	100	-	100	100	ano
	D	11 mm	96	-	90	100	ano
	D/2 ³⁾	4 mm	57	-	42	68	ano
	2 mm		47	-	24	49	ano
	0,125 mm		10	-	4	14	ano
	0,063 mm		7,2	-	3	11	ano
	Rozpustný obsah asfaltu		5,1	-	-	-	-
