ZPRÁVA Z DIAGNOSTICKÉHO PRŮZKUMU VOZOVKY

„III/00715, III/00722, III/00723, III/24010, oprava – PD, Velké Přílepy“

Účel zprávy: **Diagnostický průzkum vozovky a doporučení způsobu opravy**

Číslo zprávy: **D37-2021**

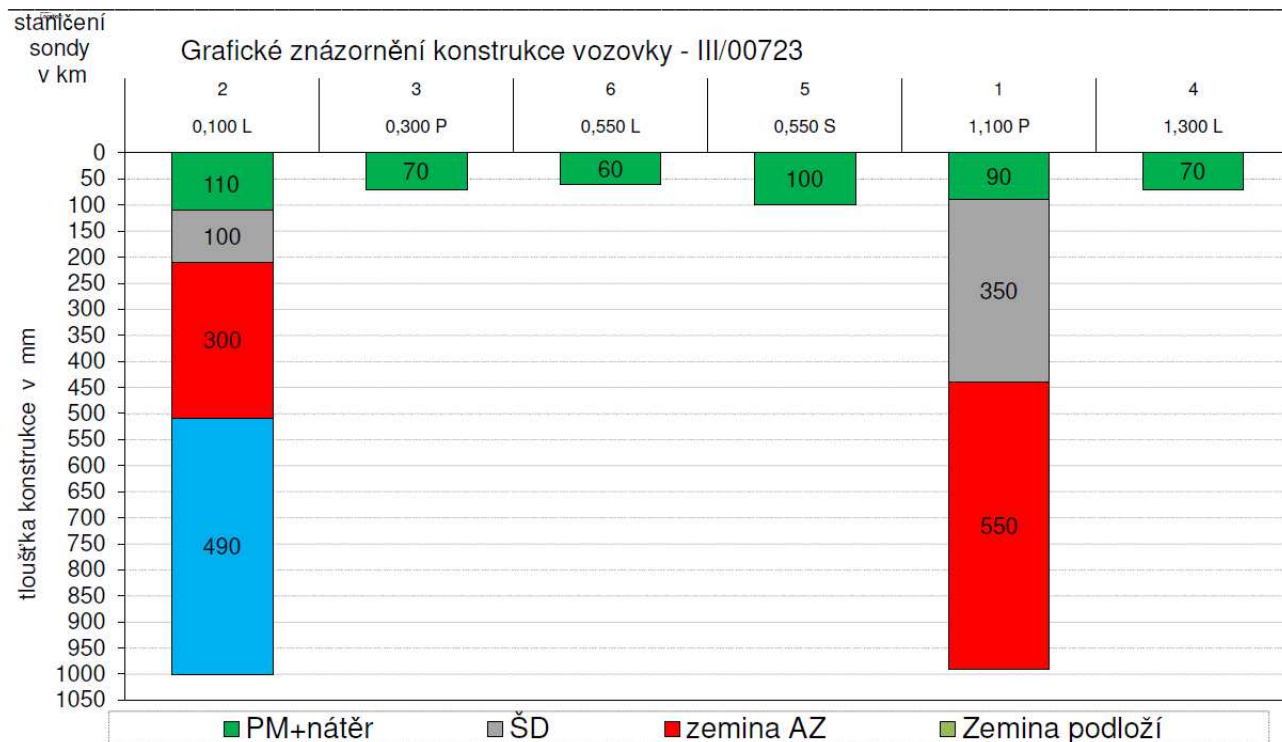
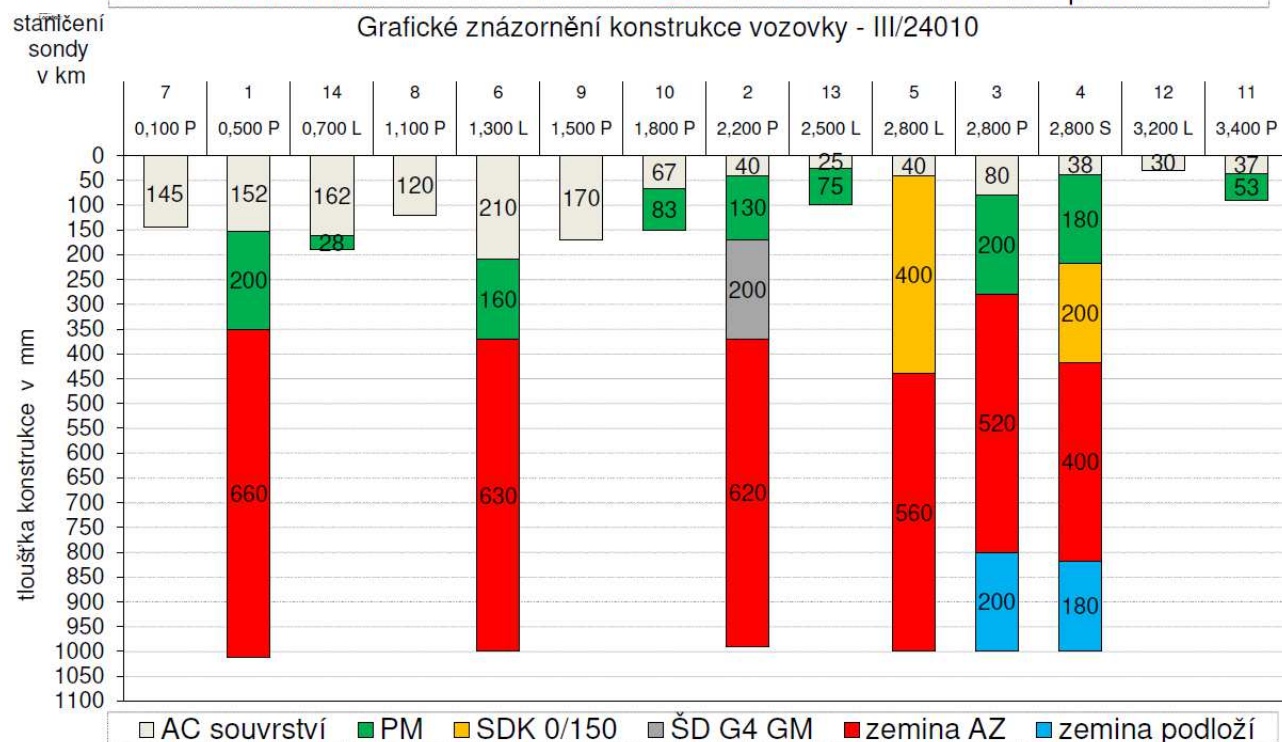
Grafické znázornění konstrukce vozovky - III/00722

- AC vrstvy vykazují masivní degradaci s lokálním poškozením, místy s částečným či úplným rozpadem, celoplošně s vyšší kumulací poruch na okrajích vozovky, a to i včetně velkoplošných výsprav
- Poškození vrstev je zejména v souvislosti s degradací pojiva či poškozením trhlinami, které jsou různého původu (mrazové trhliny, mozaikové trhliny, olámané okraje, konstrukční poruchy vlivem lokálně neúnosného, zvodnělého podloží,...).
- na sil. III/00723 AC vrstvy nebyly v konstrukci identifikovány a obrusná vrstva je tvořena vrstvou PM + nátěr. Vrstva je masivně porušená
