DIAGNOSTICKÝ PRŮZKUM  
KONSTRUKCE VOZOVKY  
SILNICE II/275  
LUŠTĚNICE - PRŮTAH  
KM 12,225 - 13,498

Zpráva č. DV-19-040 z 11/2019

Na základě objednávky na zpracování diagnostického průzkumu konstrukce vozovky silnice II/275 v úseku Luštěnice - průtah, ve staničení km 12,225 - 13,498, byl sestaven a zadán následující program diagnostického průzkumu:

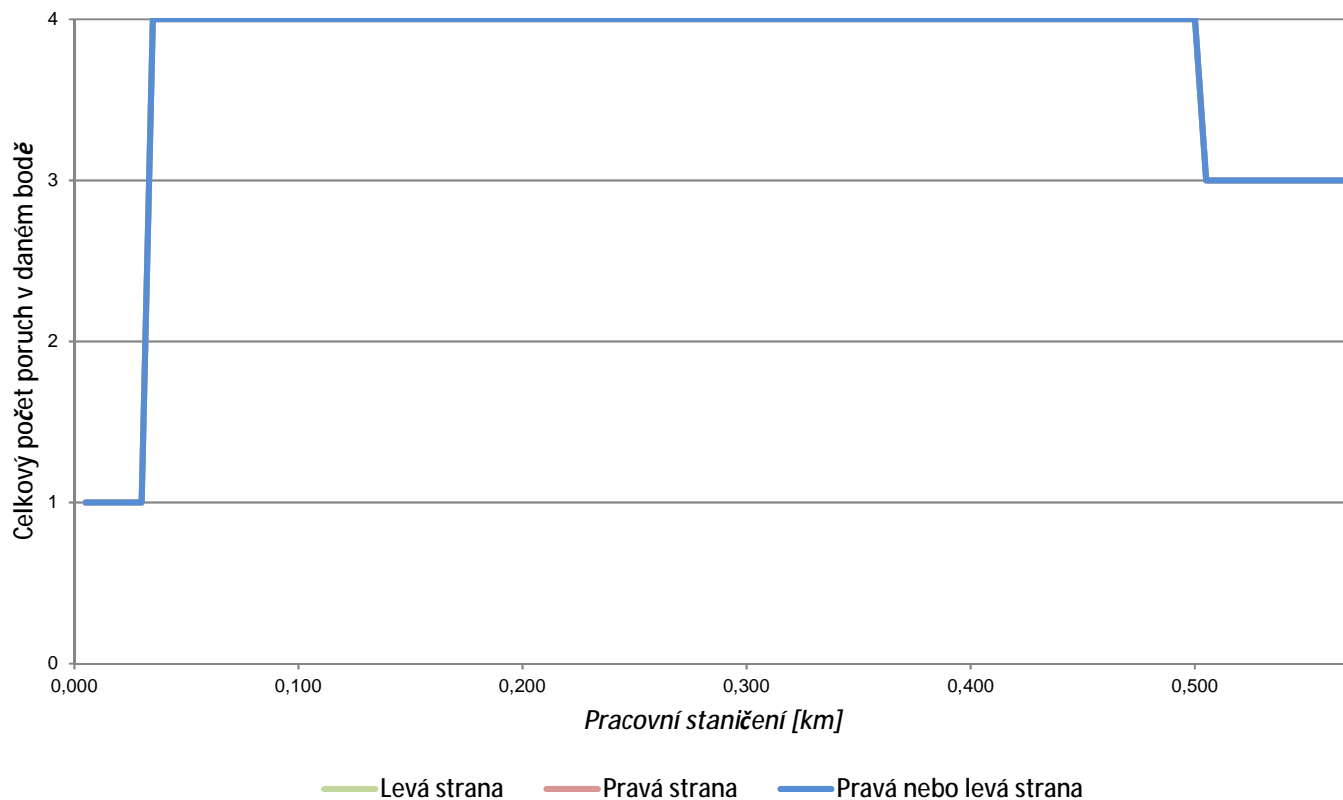
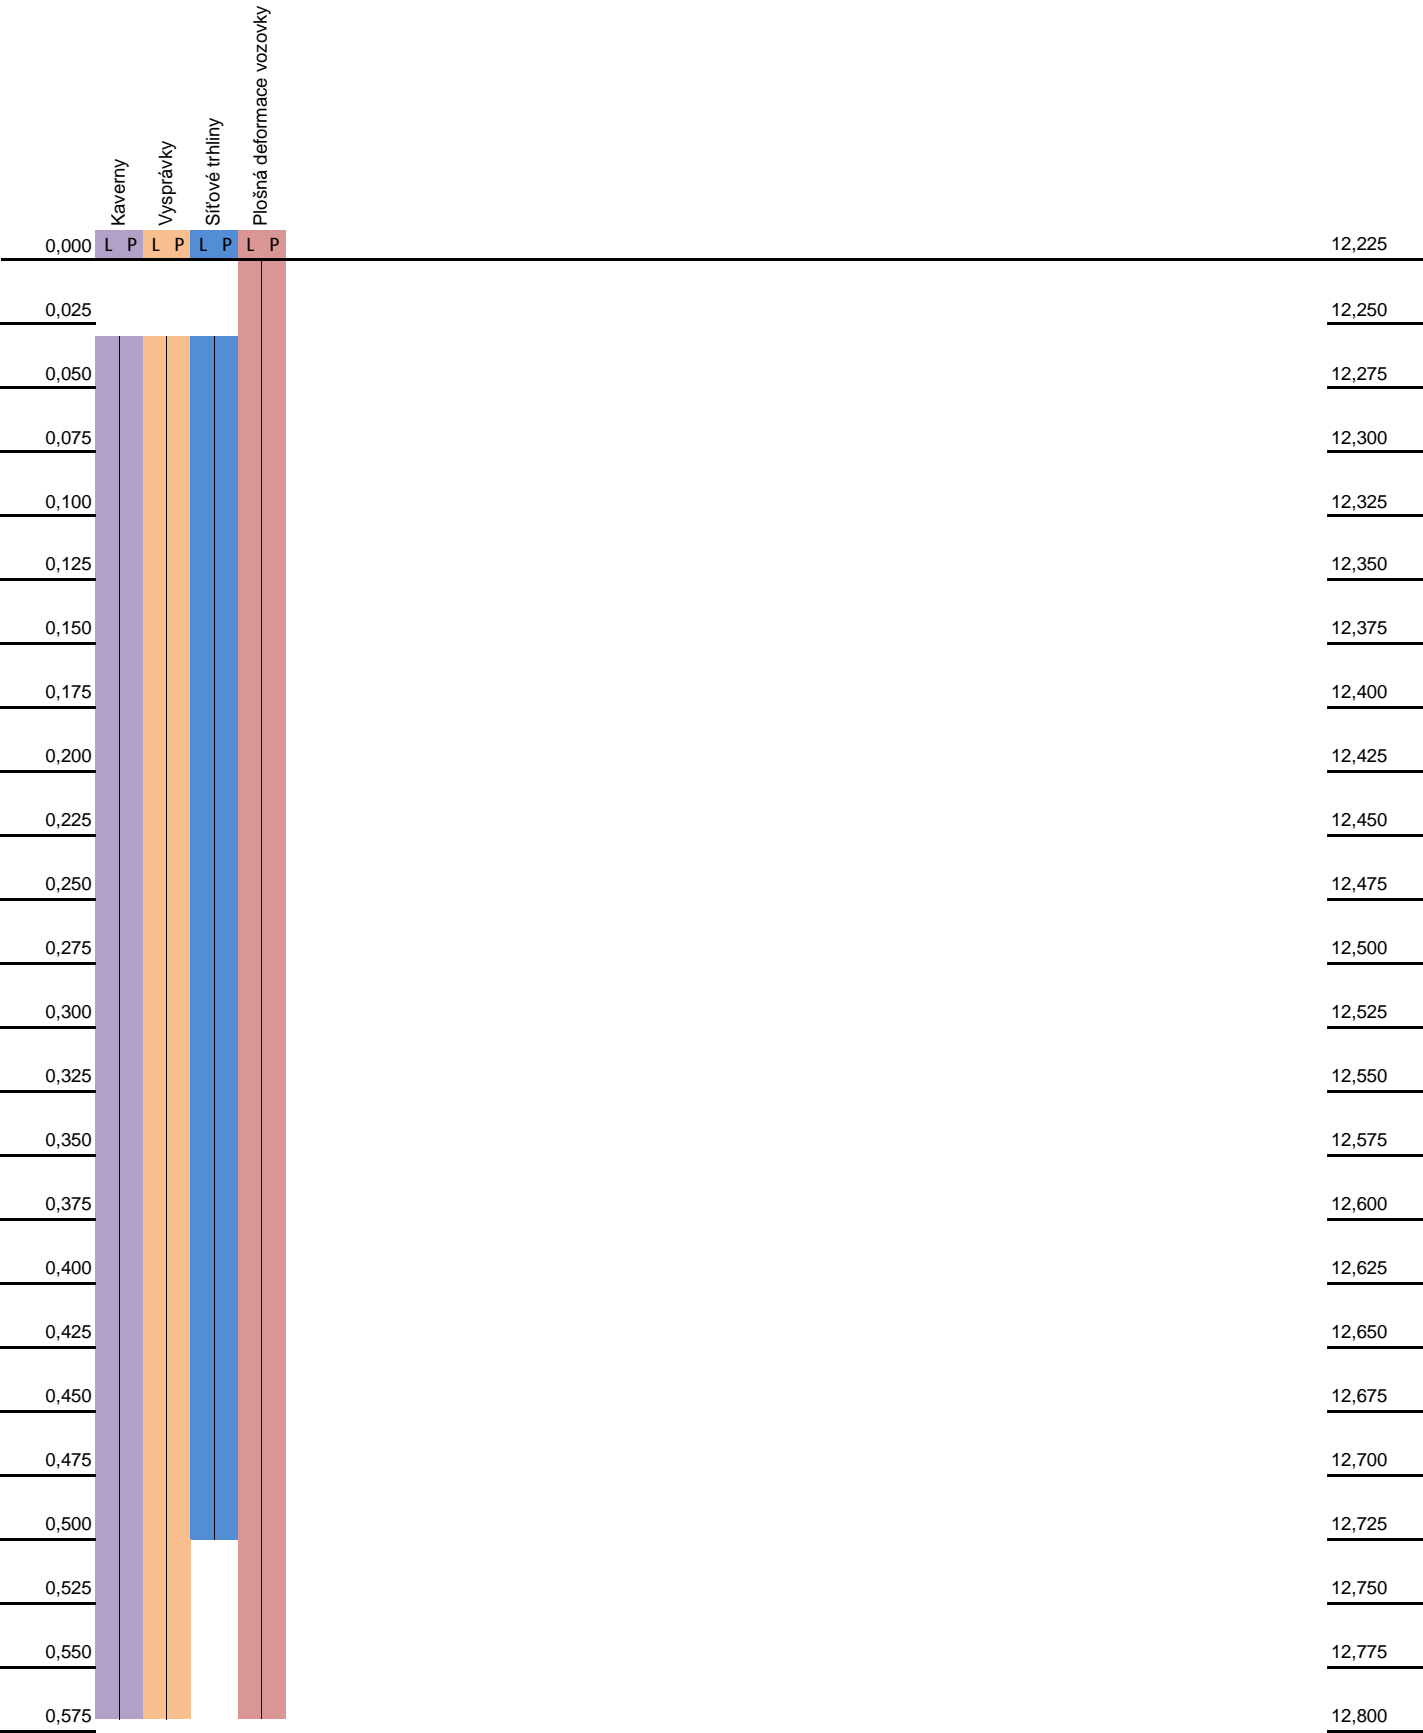
Název poruchy	Celková délka postižených částí [m]			% zastižené délky komunikace			% ze všech zastižených poruch		
	L	P	L nebo P	L	P	L nebo P	L	P	L nebo P
Kaverny	540	540	540	93,9	93,9	93,9	25,5	25,5	25,5
Vysprávky	540	540	540	93,9	93,9	93,9	25,5	25,5	25,5
Síťové trhliny	470	470	470	81,7	81,7	81,7	22,2	22,2	22,2
Plošná deformace vozovky	570	570	570	99,1	99,1	99,1	26,9	26,9	26,9

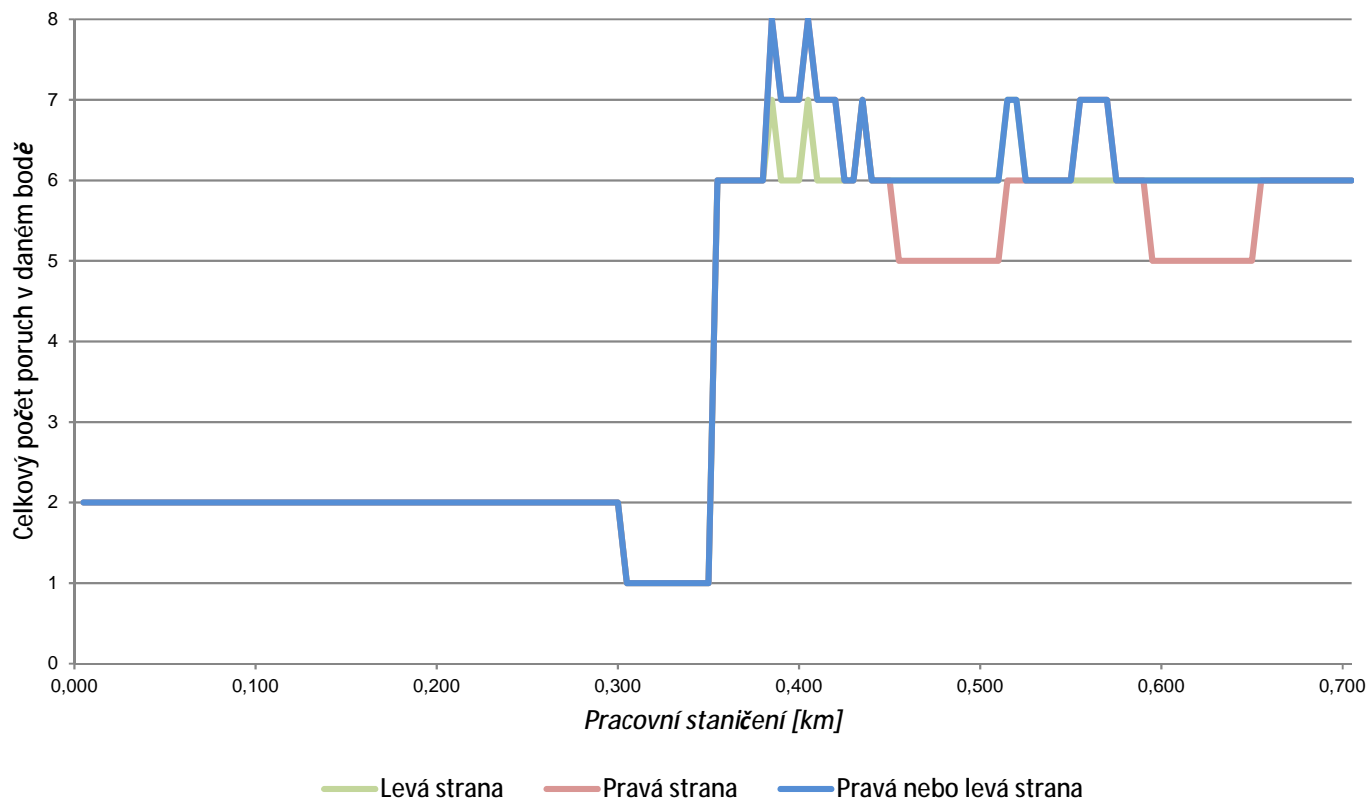
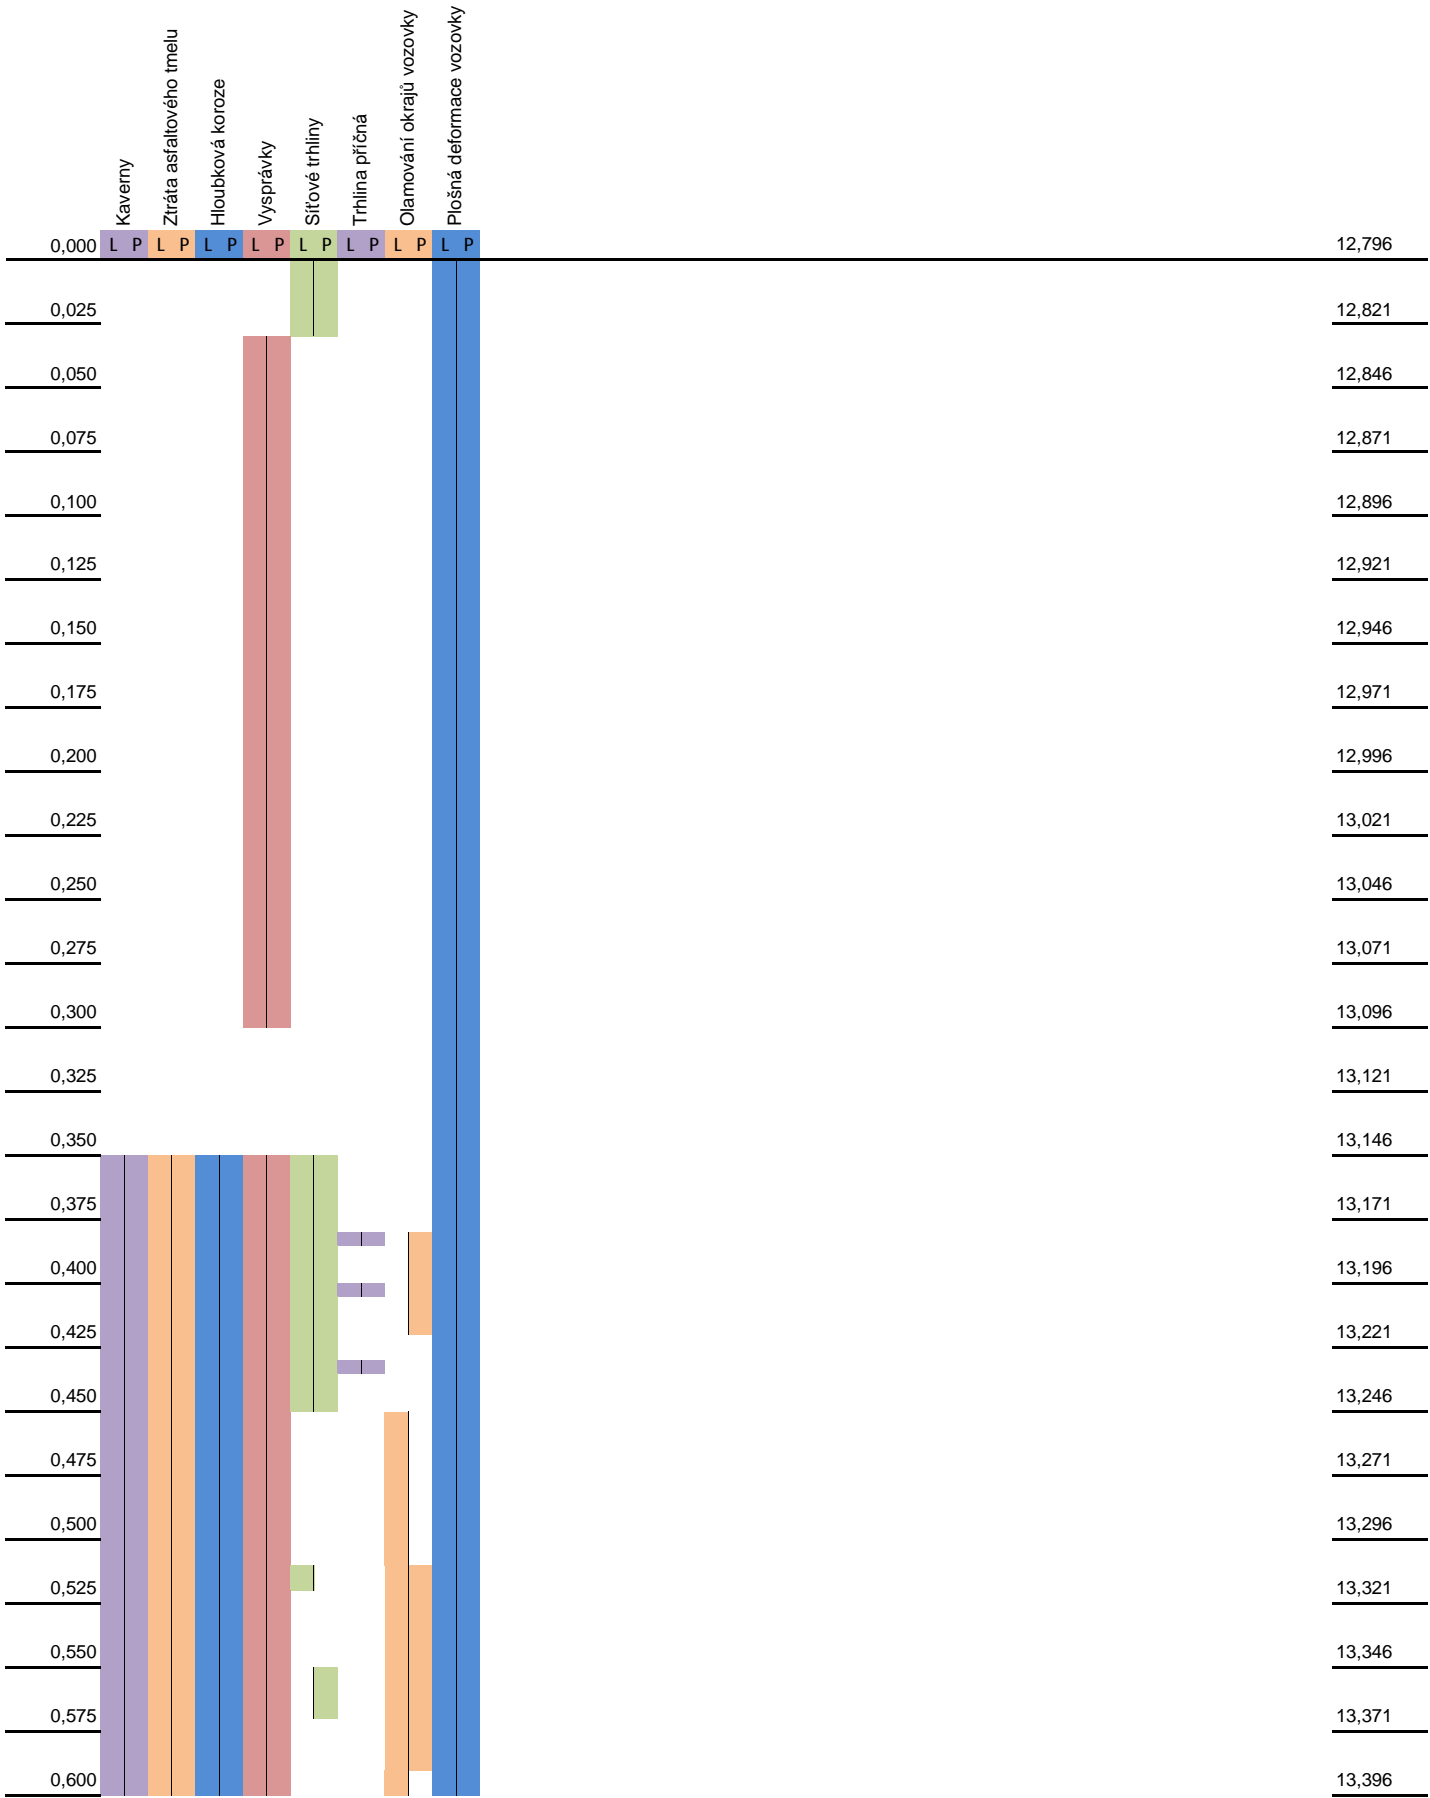
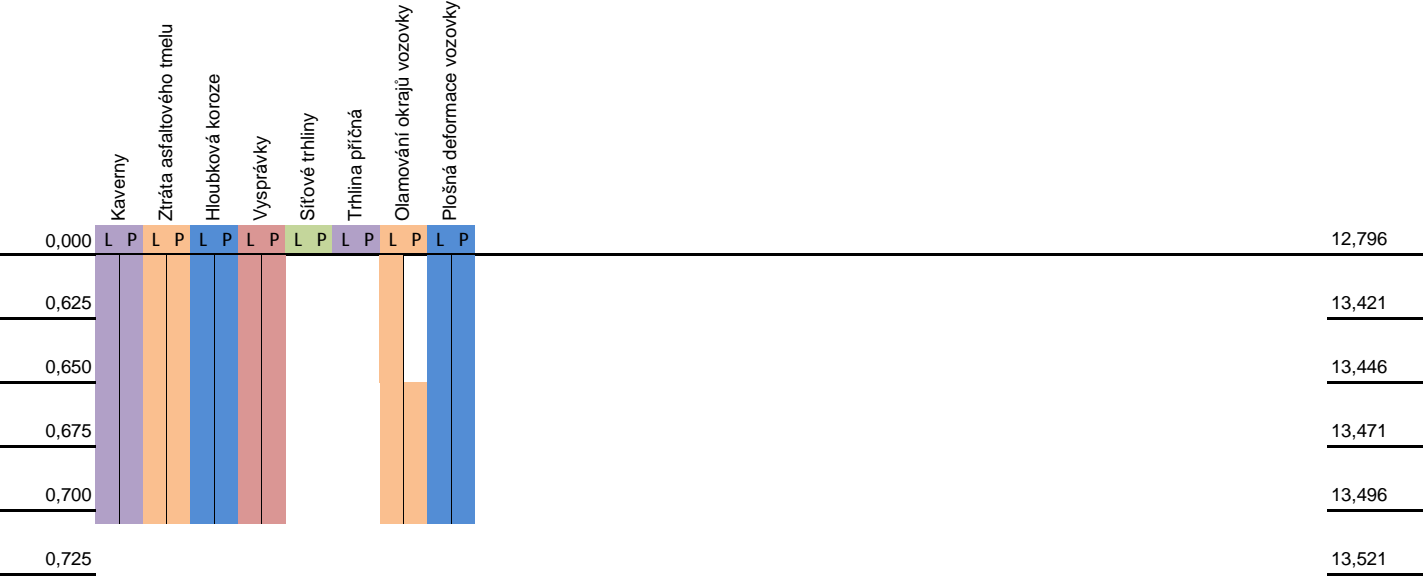
Název poruchy	Celková délka postižených částí [m]			% zastižené délky komunikace			% ze všech zastižených poruch		
	L	P	L nebo P	L	P	L nebo P	L	P	L nebo P
Kaverny	355	355	355	50,4	50,4	50,4	12,4	12,4	12,4
Ztráta asfaltového tmelu	355	355	355	50,4	50,4	50,4	12,4	12,4	12,4
Hlubková koroze	355	355	355	50,4	50,4	50,4	12,4	12,4	12,4
Vysprávk	625	625	625	88,7	88,7	88,7	21,8	21,8	21,8
Síťové trhliny	140	150	160	19,9	21,3	22,7	4,9	5,2	5,6
Trhlina příčná	15	15	15	2,1	2,1	2,1	0,5	0,5	0,5
Olamování okrajů vozovky	255	175	295	36,2	24,8	41,8	8,9	6,1	10,3
Plošná deformace vozovky	705	705	705	100,0	100,0	100,0	24,6	24,6	24,6
