IMOS Brno, a.s.
Divize silniční vývoj
Olomoucká 174
627 00 Brno

PROSINEC 2019

Na základě výše uvedené smlouvy o dílo provedl zhotovitel diagnostický průzkum vozovky na vybraných úsecích silnic III/1021 a III/1024 spočívající ve vizuální prohlídce s grafickým záznamem a

Název: Hvozdnice - Bratřínov

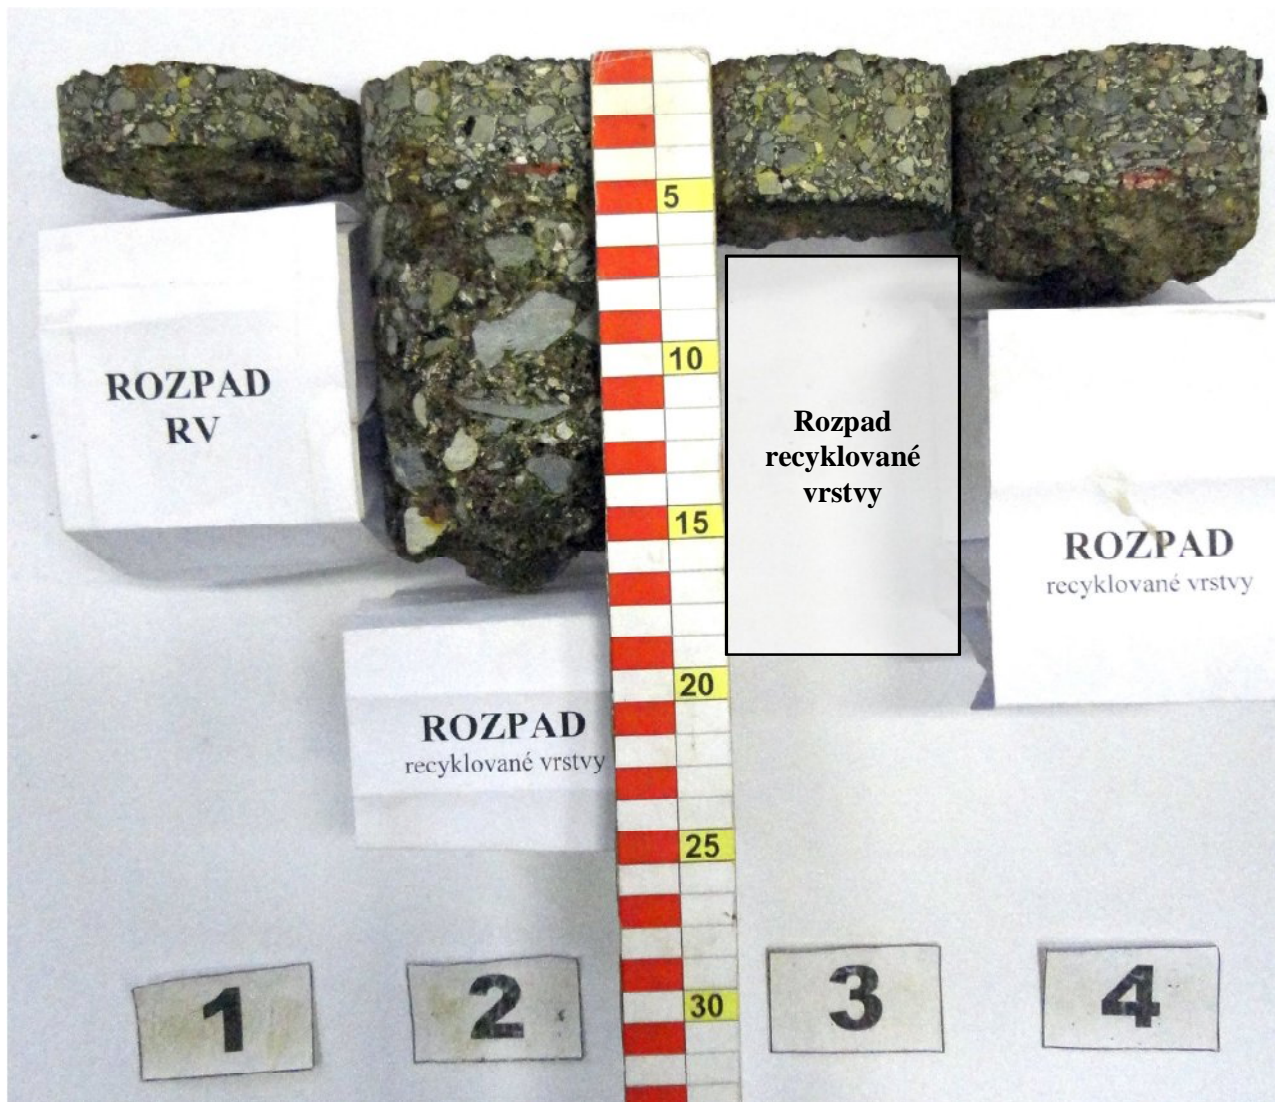
JV 19 367/1
 km 3,546 / P

JV 1	Směs:	-	AB	RV							ŠD	TOV	TKV	CTJV
km 3,546 / P	TL. (mm)	-	27	90							-	27	27	27
Poznámka:	0,90 m od vodícího proužku; síťové trhliny													
JV 2	Směs:	-	AB	RV	RV						ŠD	TOV	TKV	CTJV
km 3,904 / L	TL. (mm)	-	35	135	60						-	35	35	35
Poznámka:	0,90 m od vodícího proužku; síťové trhliny													
JV 3	Směs:	-	AB								RV	TOV	TKV	CTJV
km 4,285 / P	TL. (mm)	-	45								-	45	45	45
Poznámka:	0,90 m od vodícího proužku													
JV 4	Směs:	-	AB	RV	RV						ŠD	TOV	TKV	CTJV
km 4,693 / L	TL. (mm)	-	40	30	110						-	40	40	40
Poznámka:	0,50 m od vodícího proužku													
JV 5	Směs:	-	AB	RV	RV						ŠD	TOV	TKV	CTJV
km 4,871 / P	TL. (mm)	-	40	85	60						-	40	40	40
Poznámka:	0,90 m od vodícího proužku													
JV 6	Směs:	-	AB	AB	OK	AV					ŠD	TOV	TKV	CTJV
km 5,220 / L	TL. (mm)	-	20	52	25	30					-	20	72	127
Poznámka:	1,10 m od vodícího proužku; podélné rozvětvené trhliny													
JV 7	Směs:	NV	AB	OK	PMD						ŠD	TOV	TKV	CTJV

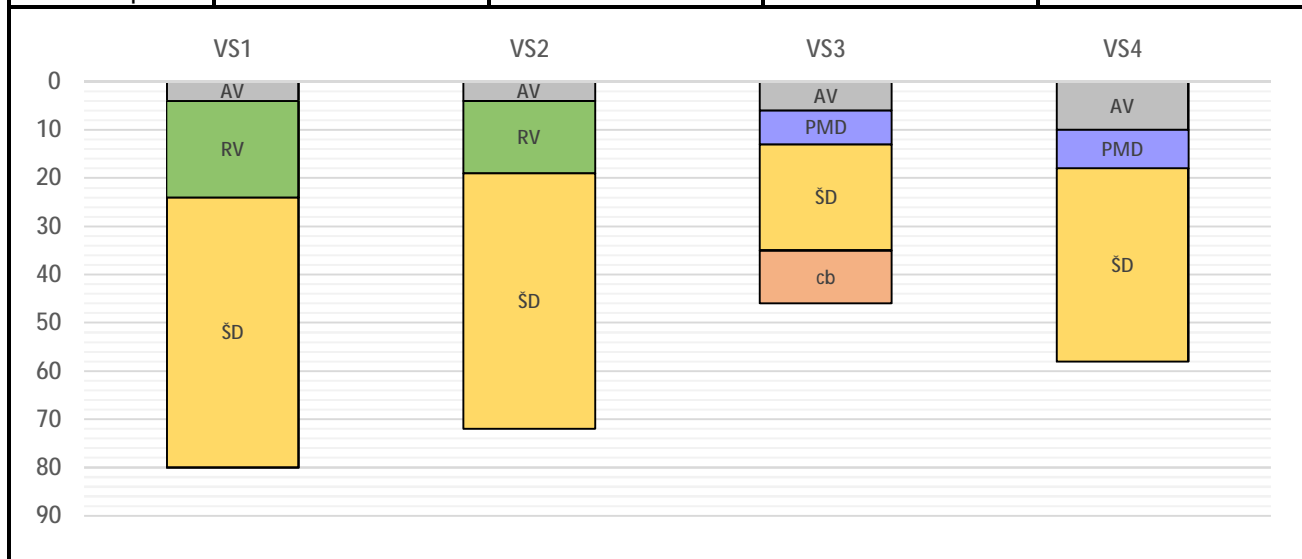
Označení	VS1		VS2		VS3		VS4	
Staničení (km)	3,904 / L		4,871 / P		5,735 / L		6,806 / P	
	materiál	tl. (cm)	materiál	tl. (cm)	materiál	tl. (cm)	materiál	tl. (cm)
1. vrstva	AV	4	AV	4	AV	6	AV	10
2. vrstva	RV	20	RV	15	PMD	7	PMD	8
3. vrstva	ŠD	56	ŠD	53	ŠD	22	ŠD	40
4. vrstva					cb	11		
5. vrstva								
6. vrstva								
7. vrstva								
8. vrstva								
Hloubka sondy	80 cm		72 cm		46 cm		58 cm	
Umístění sondy	0,90 m od vodícího pr.		0,90 m od vodícího pr.		1,00 m od vodícího pr.		1,10 m od vodícího pr.	
Vzorek č. - směsný	-		-		-		-	
Vzorek č. - podloží

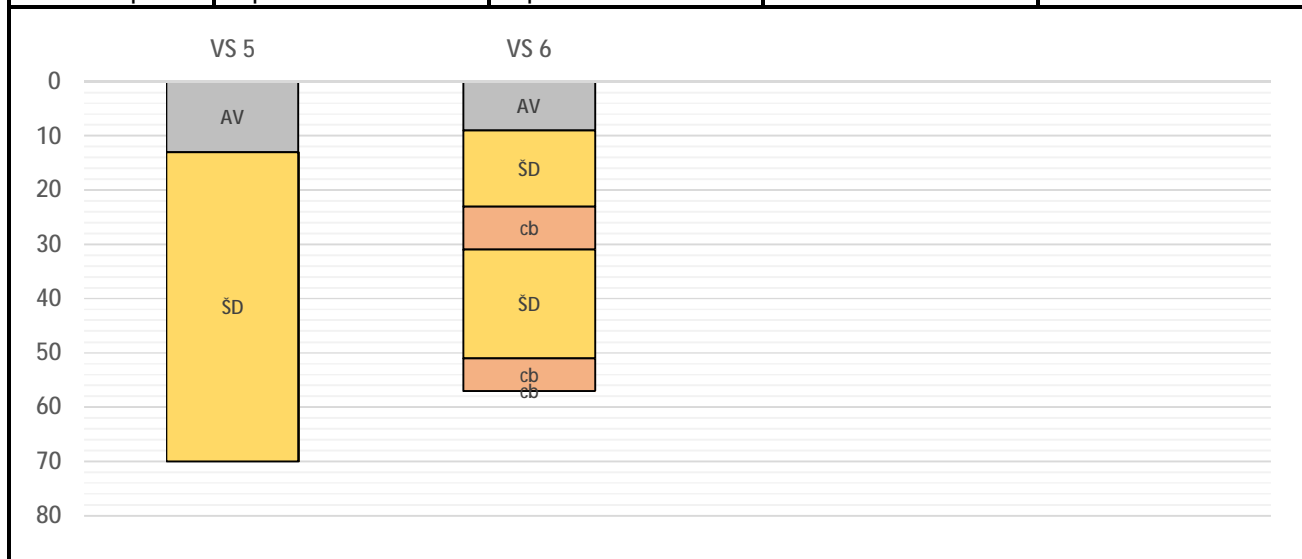
Označení Staničení (km)	VS 5 7,728 / L		VS 6 8,630 / P					
	materiál	tl. (cm)	materiál	tl. (cm)	materiál	tl. (cm)	materiál	tl. (cm)
1. vrstva	AV	13	AV	9				
2. vrstva	ŠD	57	ŠD	14				
3. vrstva			cb	8				
4. vrstva			ŠD	20				
5. vrstva			cb	6				
6. vrstva			cb					
7. vrstva								
8. vrstva								
Hloubka sondy	70 cm		57 cm					
Umístění sondy	1,40 m od okraje		0,80 m od okraje					
Vzorek č. - směsný	-		-					
Vzorek č. - podloží	podloží nezastiženo		podloží nezastiženo

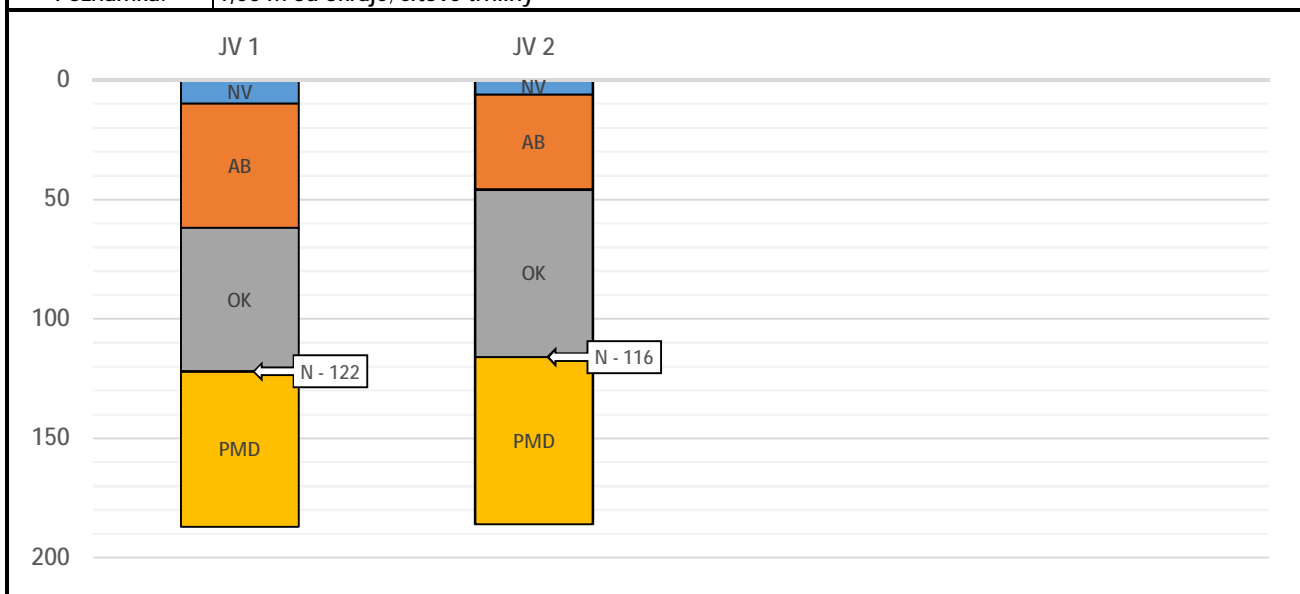
JV 1	Směs:	NV	AB	OK	PMD						PMD	TOV	TKV	CTJV
km 6,893 / P	TL. (mm)	10	52	60	65						-	62	122	122
Poznámka:	1,00 m od okraje													
JV 2	Směs:	NV	AB	OK	PMD						PMD	TOV	TKV	CTJV
km 7,167 / L	TL. (mm)	6	40	70	70						-	46	116	116
Poznámka:	1,00 m od okraje; síťové trhliny

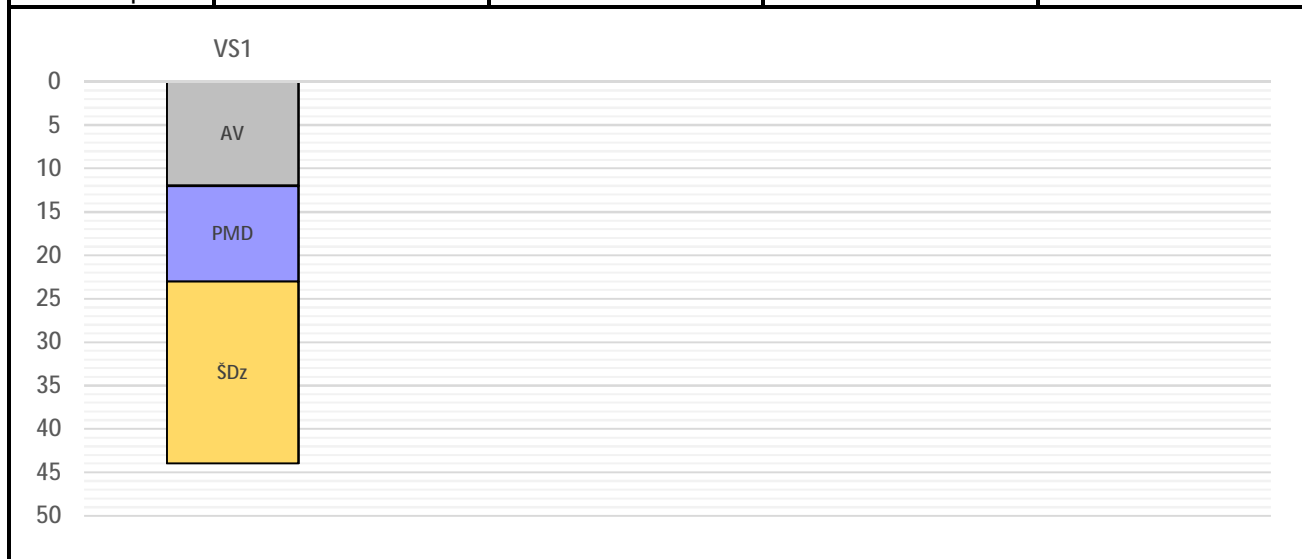
Označení	VS1					
Staničení (km)	7,167 / L					
	materiál	tl. (cm)				
1. vrstva	AV	12				
2. vrstva	PMD	11				
3. vrstva	ŠDz	21				
4. vrstva						
5. vrstva						
6. vrstva						
7. vrstva						
8. vrstva						
Hloubka sondy	44 cm					
Umístění sondy	1,00 m od okraje					
Vzorek č. - směsný	-					
Vzorek č. - podloží
