Most 24020-1

Most přes Knovízský potok v obci Zeměchy

HLAVNÍ PROHLÍDKA

Datum provedení prohlídky: 22.11.2023

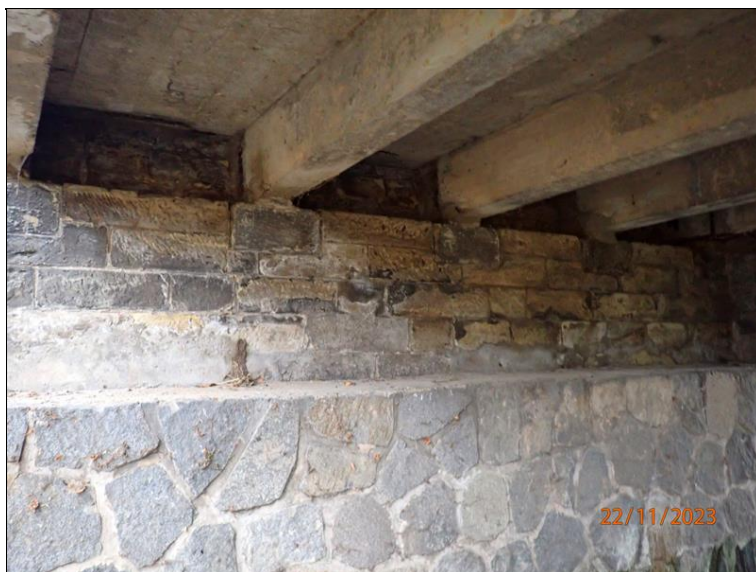
13 OP2.JPG

1.2 Mostní podpěry křídla a čelní zdi

Stopy zatékání a průsaků s výluhy v horní části dřívů OP. Pískovcové kam. bloky v horní části původní části opěr jsou povrchově zvětralé. Lokálně je v původní části poškozené spárování, ojediněle trhliny v kam. blocích. Na rozšíření je plošná degradace betonu, především na úl. prazích. Navlhnuvším zdivu se uchtily sinice.
