# **Most 11816-3**

Most přes Kocábu ve Višňové

## **HLAVNÍ PROHLÍDKA**

Datum provedení prohlídky: 17.10.2023

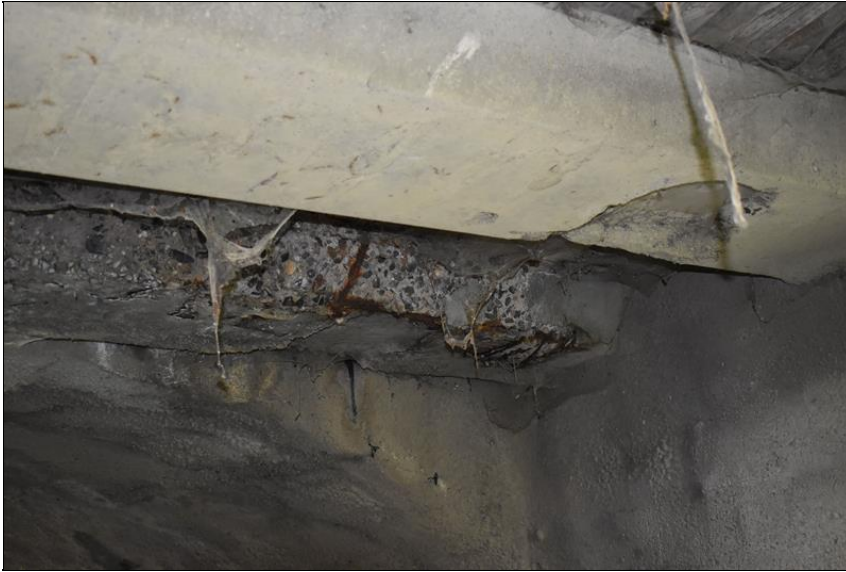
14\_NK\_Podhled\_otvor\_1\_3.JPG

Klenby - pokryty torkretem - stav zdiva pod torkretem nelze posoudit; lok. provedeny opravy, lok. odpadlý torkret, průsaky, výluhy, degradace zdiva v místech chybějícího torkretu, vlhkost. Rozšíření NK vpravo - odpadlé krytí, koroze obnažené výztuže (v 1. poli některé těminky překoodované), degradace betonu; dřevěnébednění mezi trámy, štěrková hnízda, špatný stav trámů v 1. a 3. poli, silná koroze výztuže u trámů v 1. a 3. poli.

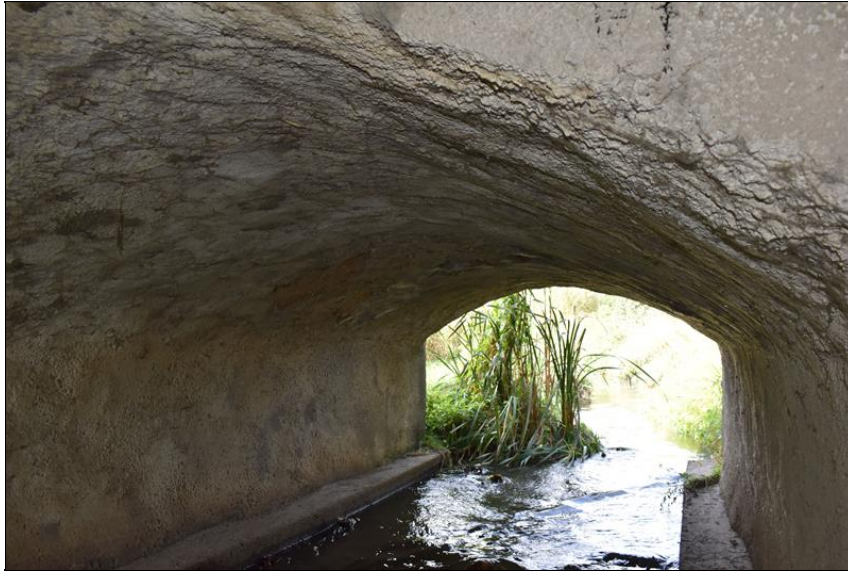
17\_NK\_Podhled\_otvor\_2\_1.JPG

Klenby - pokryty torkretem - stav zdiva pod torkretem nelze posoudit; lok. provedeny opravy, lok. odpadlý torkret, průsaky, výluhy, degradace zdiva v místech chybějícího torkretu, vlhkost. Rozšíření NK vpravo - odpadlé krytí, koroze obnažené výztuže (v 1. poli některé tříminky překoodované), degradace betonu; dřevěnébednění mezi trámy, štěrková hnízda, špatný stav trámů v 1. a 3. poli, silná koroze výztuže u trámů v 1. a 3. poli.

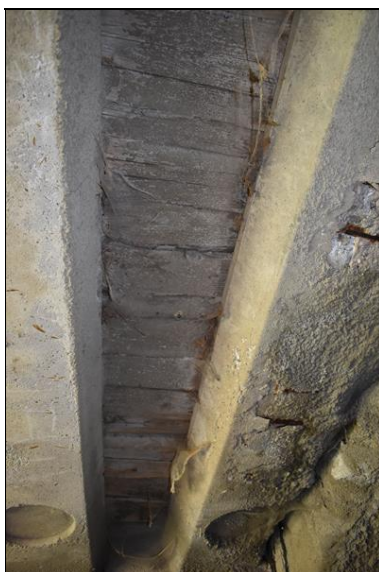
22\_NK\_Podhled\_otvor\_3\_2.JPG

Klenby - pokryty torkretem - stav zdiva pod torkretem nelze posoudit; lok. provedeny opravy, lok. odpadlý torkret, průsaky, výluhy, degradace zdiva v místech chybějícího torkretu, vlhkost. Rozšíření NK vpravo - odpadané krytí, koroze obnažené výztuže (v 1. poli některé tříminky překoodované), degradace betonu; dřevěnébednění mezi trámy, štěrková hnízda, špatný stav trámů v 1. a 3. poli, silná koroze výztuže u trámů v 1. a 3. poli.

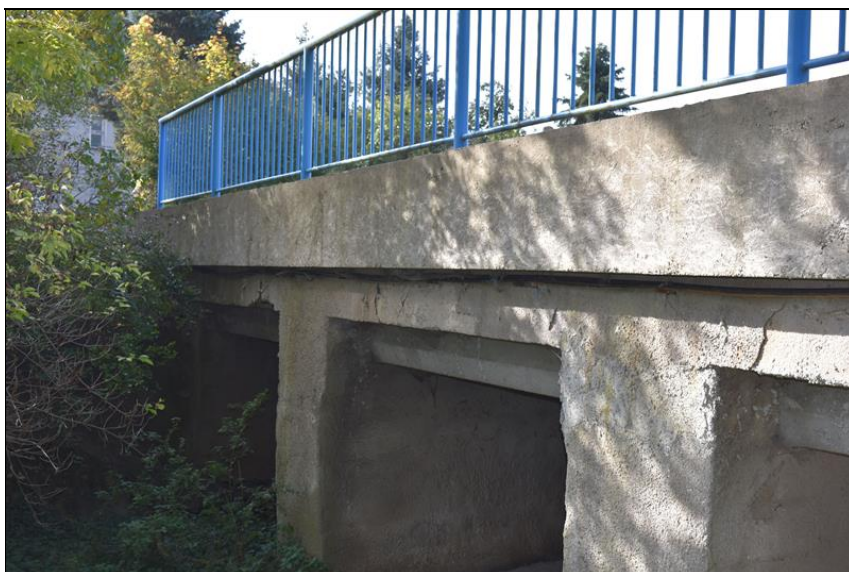
28\_Římsa\_pravá\_1.JPG

**3.3 Římsy, obrubníky, zálivky**  
Příčné trhliny. Nerovnoměrná a špatná výška odrazné hrany.

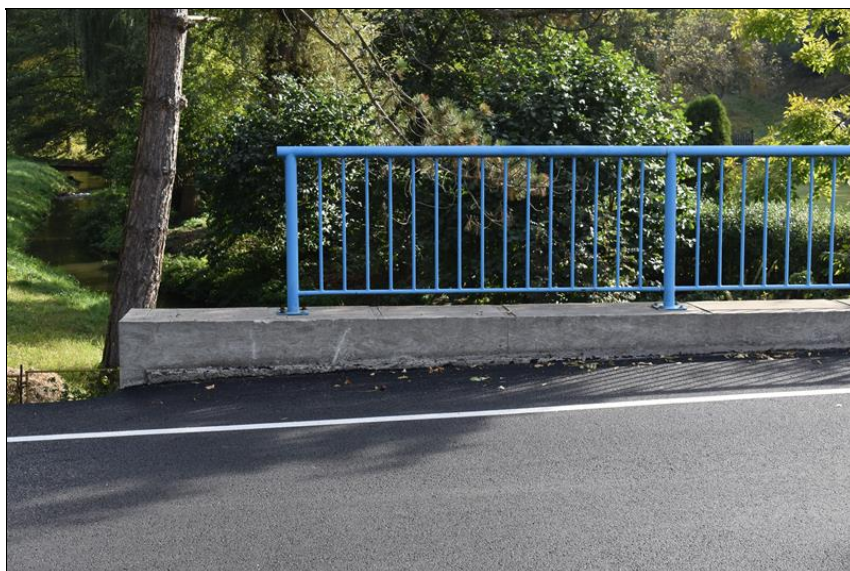
33\_Zábradlí\_1.JPG

**4.2 Zábradlí**  
Koroze kotevních šroubů a patních desek + lokální koroze i na prvcích zábradlí (svíslá výplň)

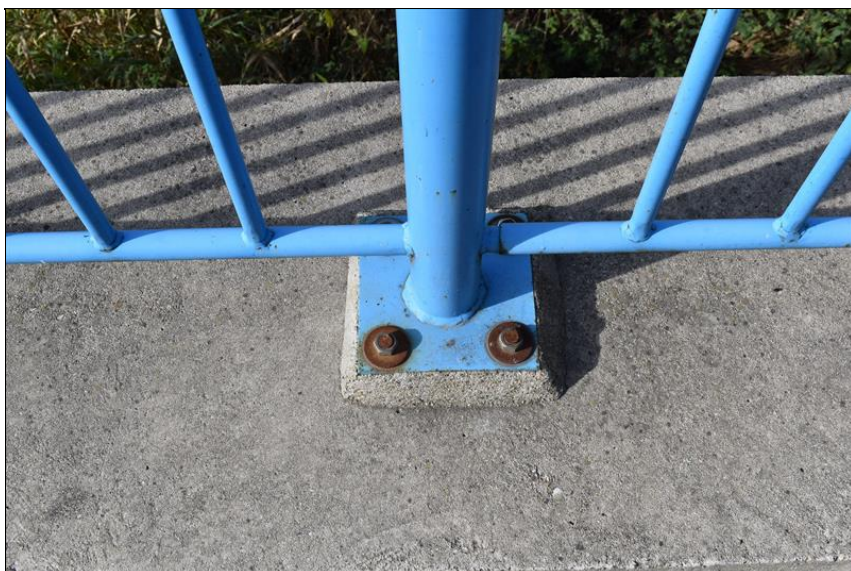
36\_Zábradlí\_podliti.JPG

Koroze kotevních šroubů a patních desek + lokální koroze i na prvcích zábradlí (svislá výplň)

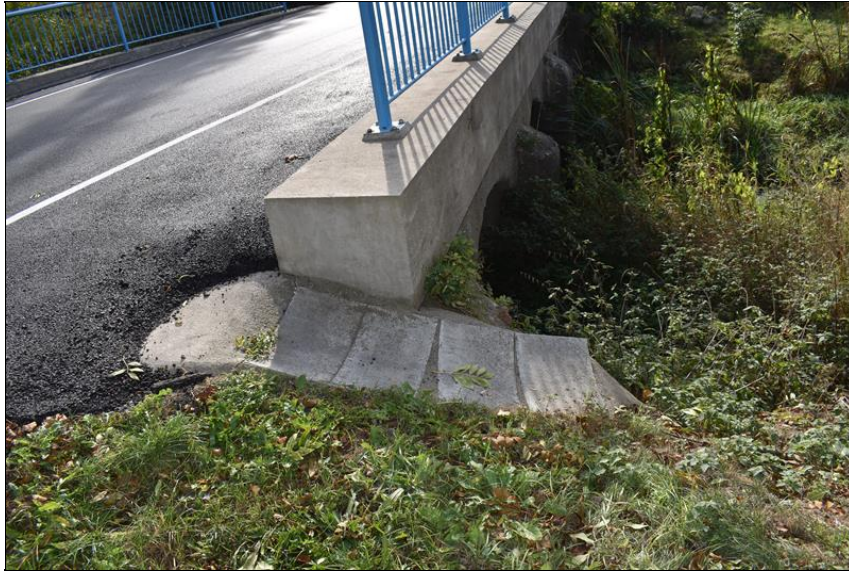
38\_Skluz\_1.JPG

Vedlejší větve koryta zanesené. Hlavní větve koryta má degradované zpevnění.

| [1] | 4.6 | Území pod mostem a přístup. cesty | Čistit prostor koryta. |
