ZPRÁVA Z DIAGNOSTICKÉHO PRŮZKUMU VOZOVKY

„Sil. II/125 Louňovice - Kamberk (km 5,788 – 13,000)“

Účel zprávy: **Diagnostický průzkum vozovky, posouzení únosností a aktualizace doporučení pro PD**

Číslo zprávy: **D215/2024**

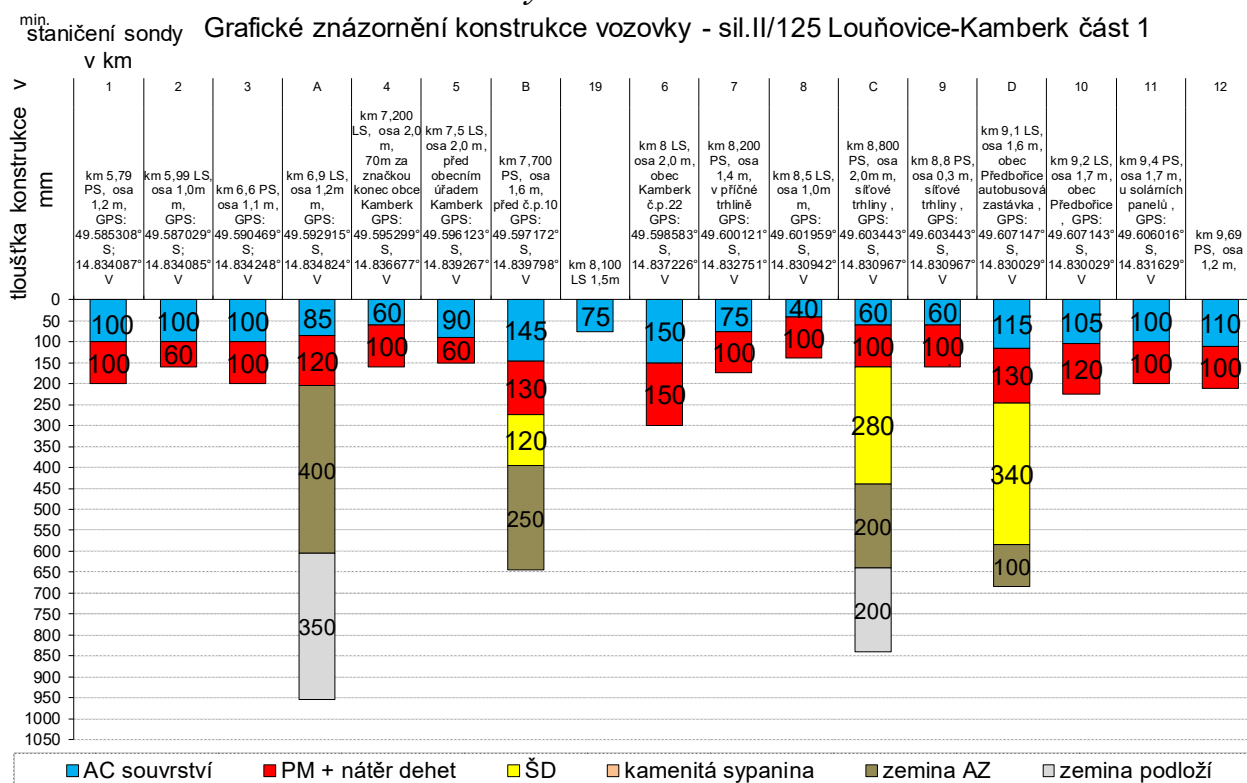
Grafické znázornění konstrukce vozovky - sil.II/125 Louňovice-Kamberk část 2

V trase byly identifikovány dominantně konstrukční skladby s AC krytem a podkladní vrstvou PM+nátěr, která je lokálně vícevrstvá. Rovněž tak byla zastížena „novodobá“ konstrukce bez podkladních pojivem stmelených prolévaných vrstev PM+ nátěr s hydraulicky stmelenou podkladní vrstvou SC nebo podkladní nestmelenou vrstvou ŠD. V podkladních historických vrstvách byla částí sond identifikována hrubozrnná kamenitá až balvanitá sypanina – štět, který však nebyl zastížen na všech hloubkových sondách. Niveleta štětové vrstvy (kamenité / balvanité sypaniny) byla identifikována cca -150 až -380 mm.
