Most 275-004

Most přes řeku Jizeru v obci Horky nad Jizerou

HLAVNÍ PROHLÍDKA

Datum provedení prohlídky: 13.12.2024

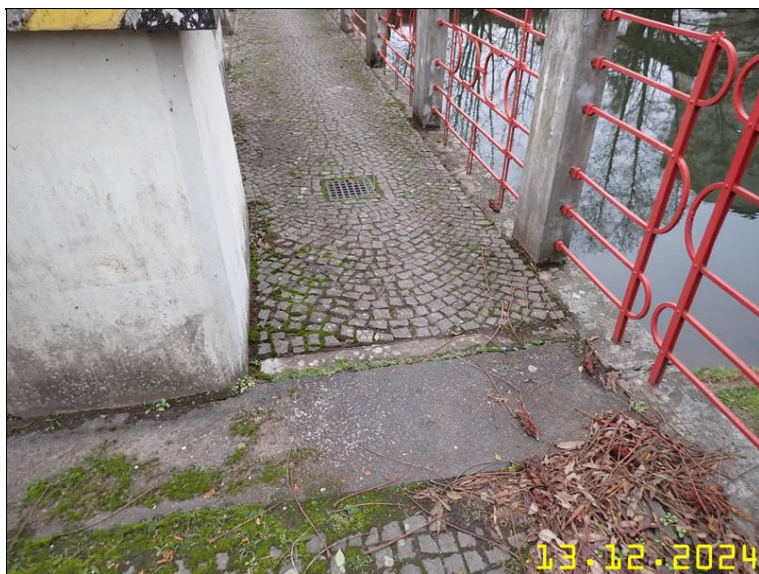
004 CHODNÍK NA PRAVÉ STRANĚ MOSTU
DILATACE.JPG

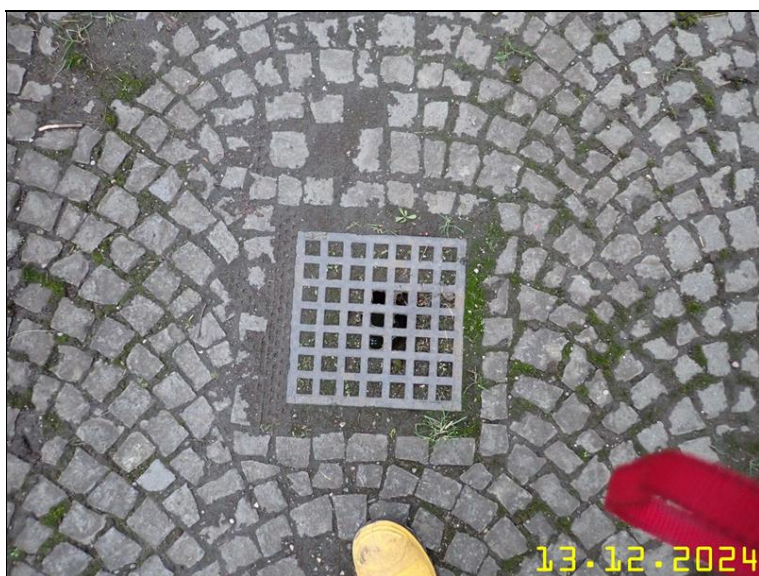
018 VPUŠŤ V CHODNÍKU NA PRAVÉ STRANĚ U OPĚRY O2.JPG

4.8 Odvodnění
Zanesené odvodňovače.

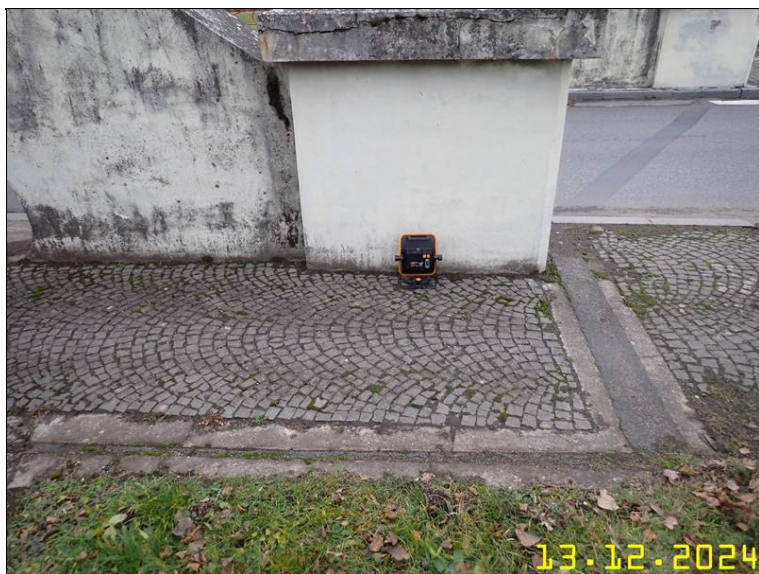
022 DILATACE NA PRAVÉ STRANĚ U OPĚRY O2.JPG
