# **Most 276-008**

Most přes trať ČD za obcí Bakov nad Jizerou

## **HLAVNÍ PROHLÍDKA**

**Objekt: Most ev.č. 276-008 (Most přes trať ČD za obcí Bakov nad Jizerou)**

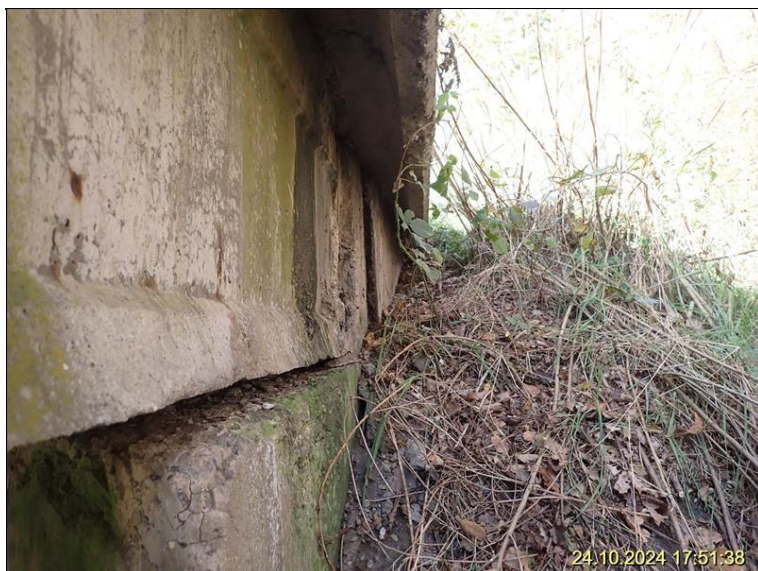
1.2 Opěra O1 - křídlo levé.JPG

Masivní zatékání na úložné prahy opěr. Na dřících opěr dochází k odtržení krycí vrstvy betonu a korozi výztuže.

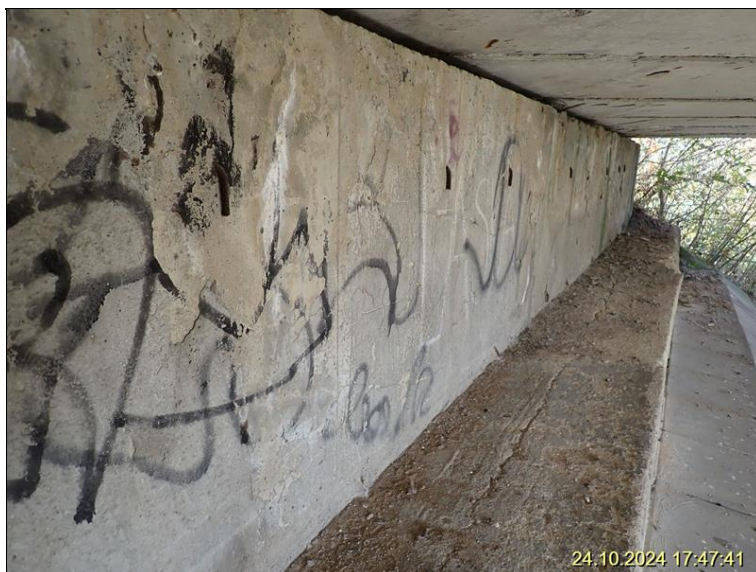
1.2 Opěra O1 - výluhy pojiva ve svislých trhlinách.JPG

Masivní zatékání na úložné prahy opěr. Na dřících opěr dochází k odtržení krycí vrstvy betonu a korozi výztuže.

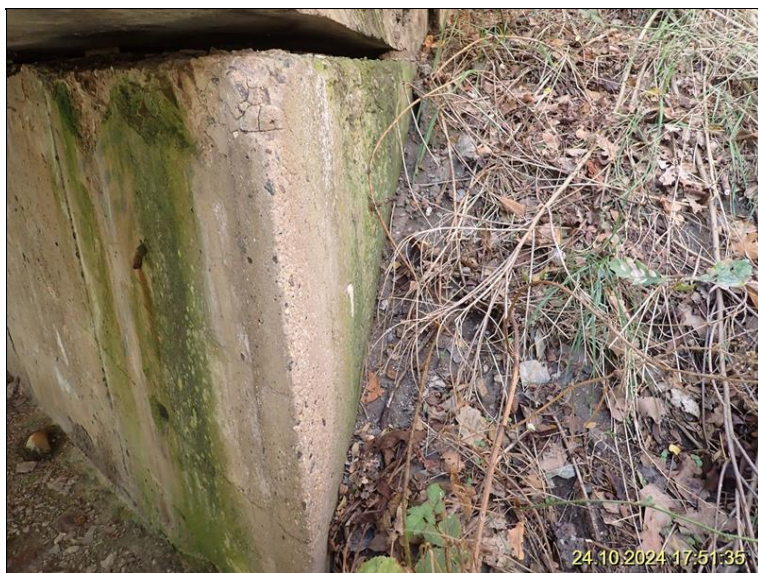
1.2 Opěra O1 vlevo.JPG

Masivní zatékání na úložné prahy opěr. Na dřících opěr dochází k odtržení krycí vrstvy betonu a korozi výztuže.

Na křídlech opěr stopy po zatékání s výluhy, biologické napadení, nazelenalý povlak. Opěry pomalovány graffiti.

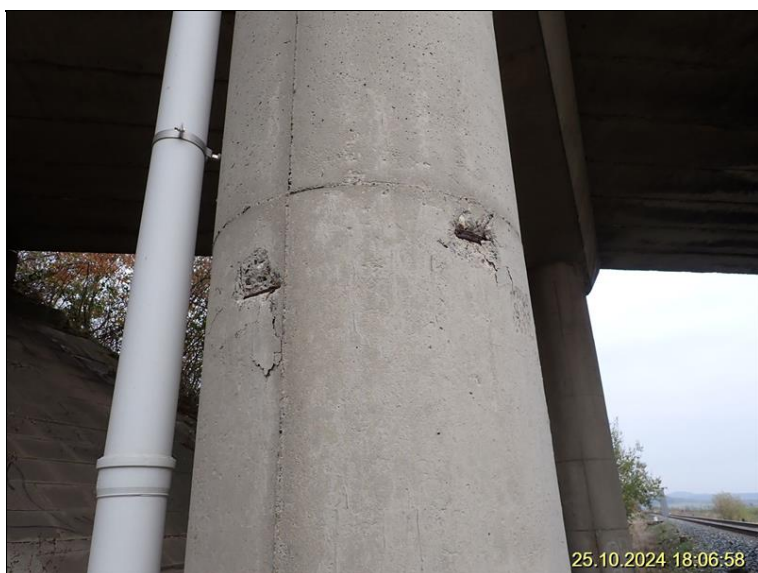
1.2 Pilíř P2 - lokálně odpadá krycí vrstva betonu.JPG

Na stojkách pilířů lokálně odstřelování krycí vrstvy a koroze výztuže. Zatékání na stativa příčnou spárou mezi nosníky, degradace betonu.

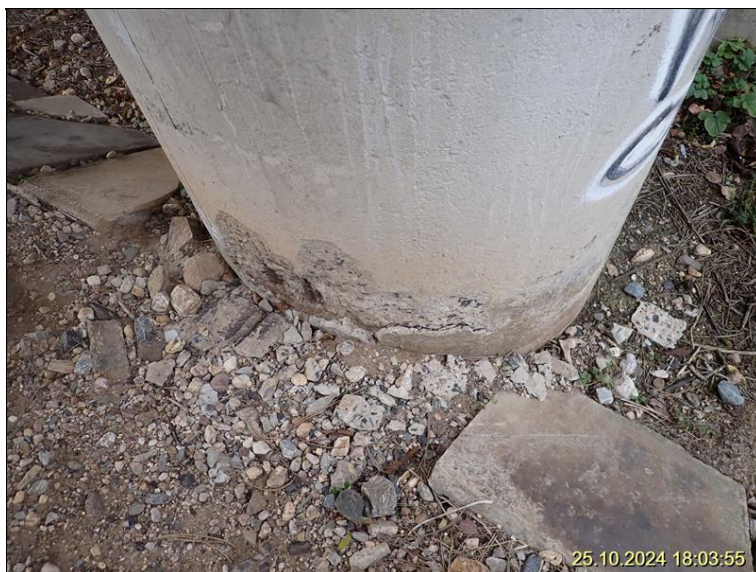
1.2 Pilíř P2 - separovaný beton v patě.JPG

Na stojkách pilířů lokálně odstřelování krycí vrstvy a koroze výztuže. Zatékání na stativa příčnou spárou mezi nosníky, degradace betonu.

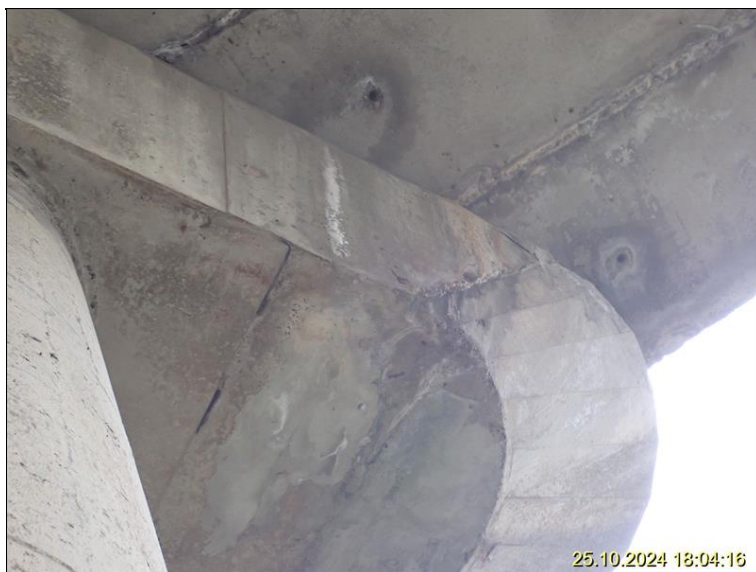
1.2 Pilíř P2 - zatékání na stativo z otvorů v NK.JPG

Na stojkách pilířů lokálně odstřelování krycí vrstvy a koroze výztuže. Zatékání na stativa příčnou spárou mezi nosníky, degradace betonu.

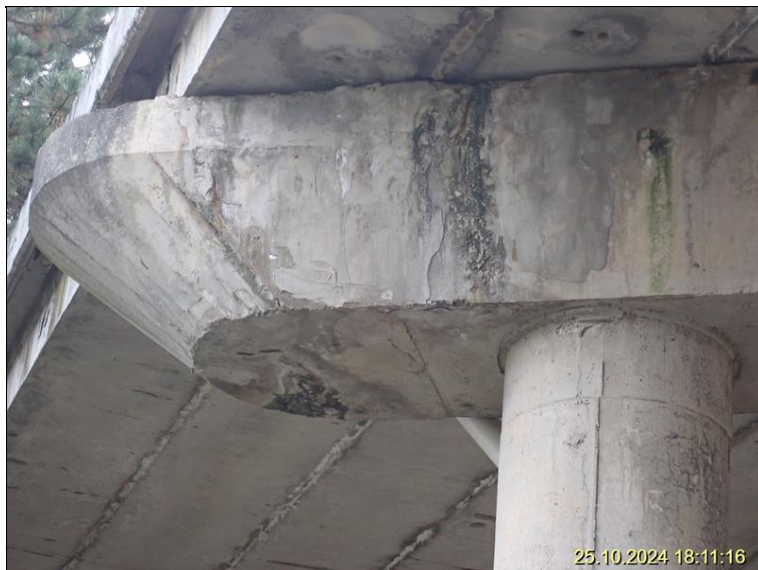
1.2 Pilíř P3 vpravo - zatékání separace krycí vrstvy.JPG

Na stojkách pilířů lokálně odstřelování krycí vrstvy a koroze výztuže. Zatékání na stativa příčnou spárou mezi nosníky, degradace betonu.

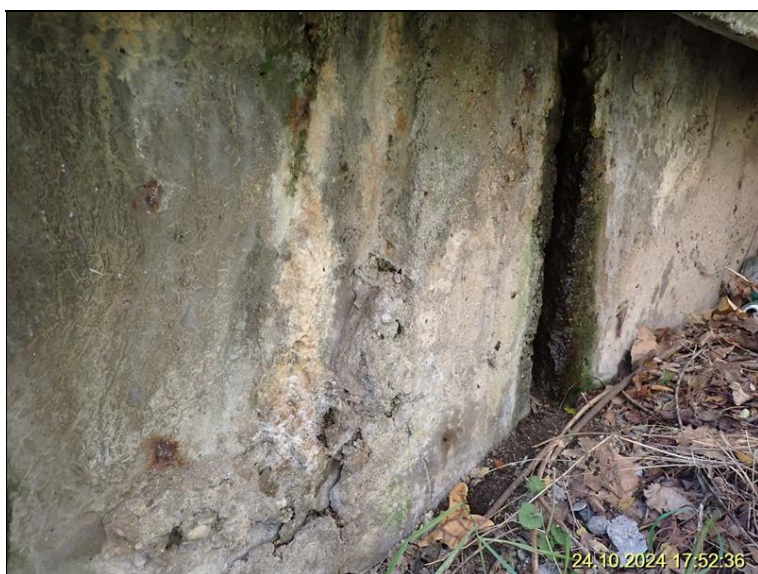
2.1 NK nad O1 vlevo - výluhy pojiva pod římsou.JPG

Pod římsami zatéká na bok nosné konstrukce. Na boku nosné konstrukce separovaná krycí vrstva betonu, místy odpadá. Koroze obnažené výztuže na boku krajního nosníku.

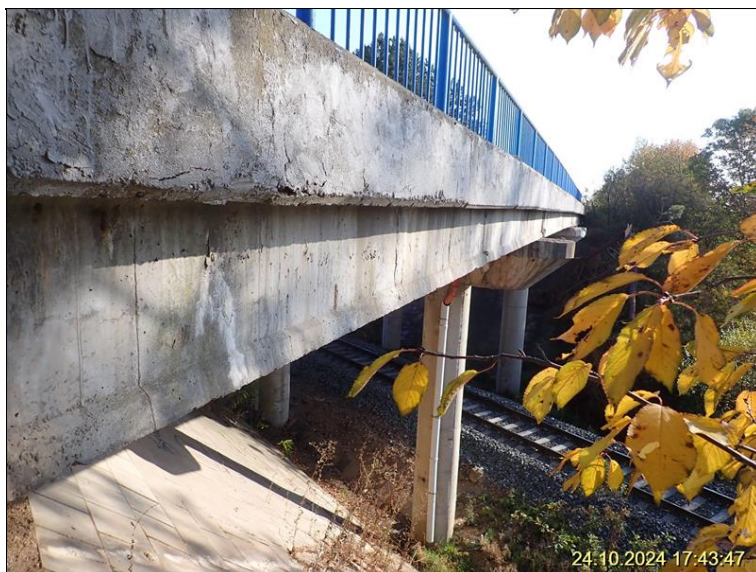
2.1 NK nad O1 vpravo - zatékání pod římsou.JPG

Pod římsami zatéká na bok nosné konstrukce. Na boku nosné konstrukce separovaná krycí vrstva betonu, místy odpadá. Koroze obnažené výztuže na boku krajního nosníku.

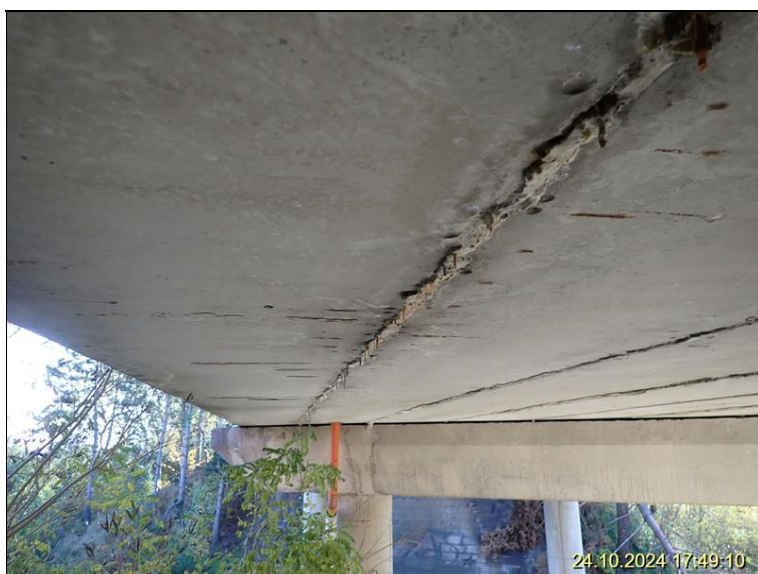
2.1 NK v 1. poli mezi 1. až 3. nosníkem vlevo - krápníky ve spárách mezi nosníky.JPG

Spárami mezi nosníky v 1. a ve 3. poli zatéká. Ve spárách krápníky, hlavně pod krajními nosníky. Na pohledu odpadá krycí vrstva betonu a korodující výztuž, výrazněji před opěrami.

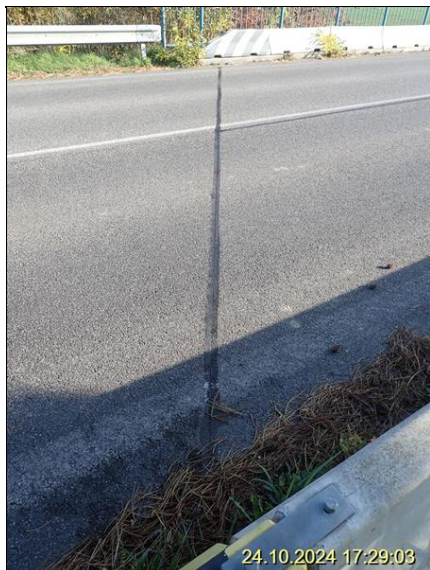
2.3 Dilatační spára nad O1.JPG

Podle projevů mostní závěr netěsní. Dilatační spára je úzká a neumožňuje kontrolu pohledu dilatace.

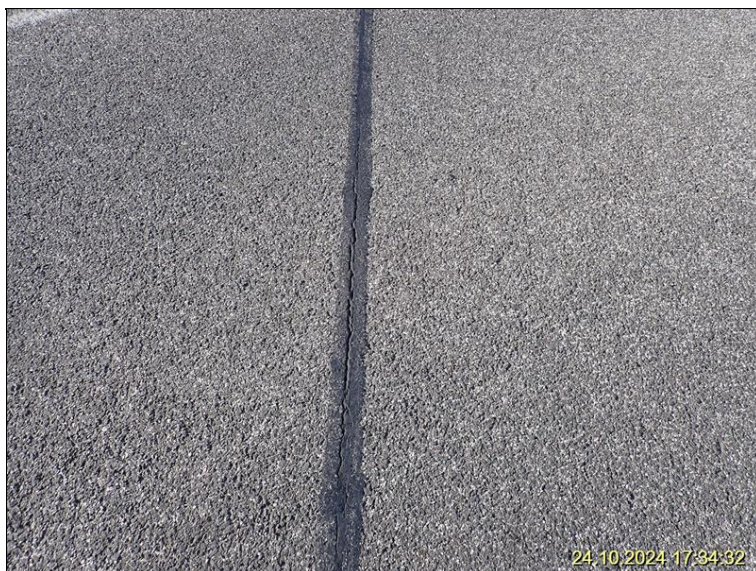
2.3 Dilatační spára nad O4 - lokální trhlinka v zálivce.JPG

Podle projevů mostní závěr netěsní. Dilatační spára je úzká a neumožňuje kontrolu pohledu dilatace.

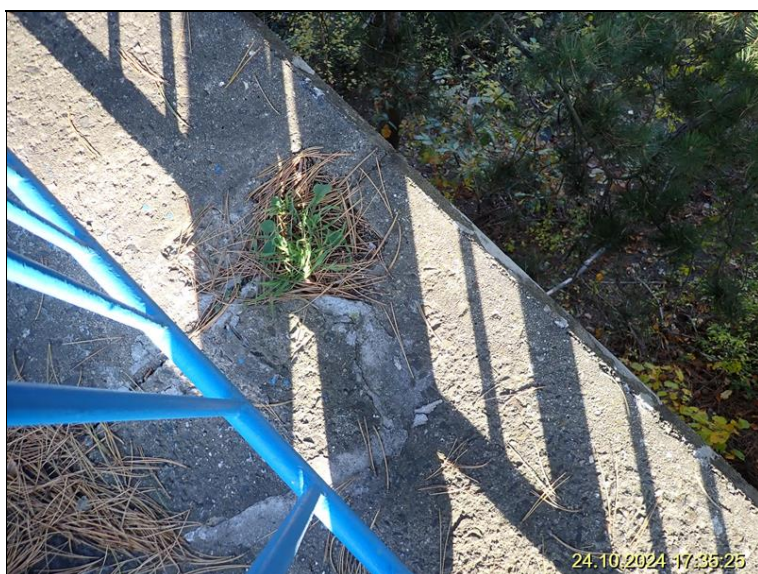
3.3 Vegetace uchycená v příčných spárách říms.JPG

Na římsách včetně příčných spár je uchycená vegetace.

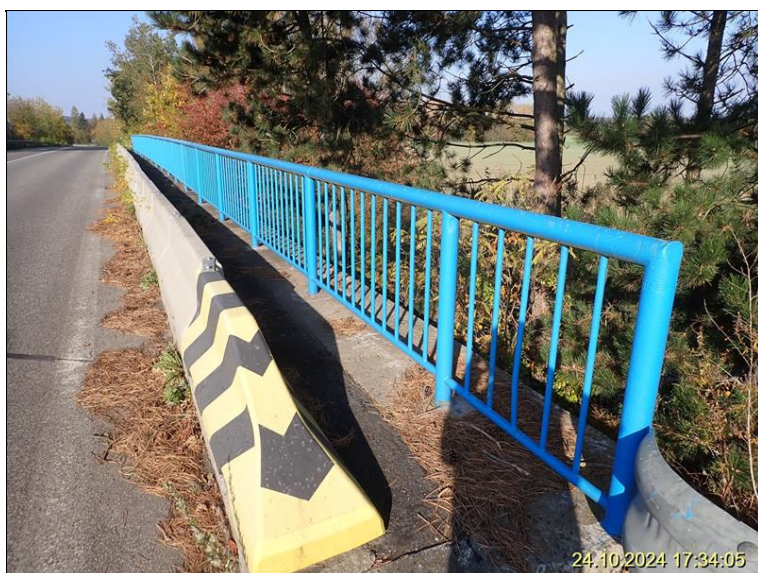
4.2 Zábradlí vlevo.JPG

Zábradlí lokálně povrchově koroduje.
