**DIAGNOSTICKÝ PRŮZKUM
KONSTRUKCE VOZOVKY
SILNICE**

**BENEŠOV,
UL. HRÁSKÉHO,
II/110, KM 3,774-3,944
A UL. ČERNOLESKÁ,
III/1101, KM 0,000-0,531**

Zpráva č. DV-24-068 z 10/2024

**KSÚS Středočeského kraje p. o.
Zborovská 11
150 21 Praha 5**

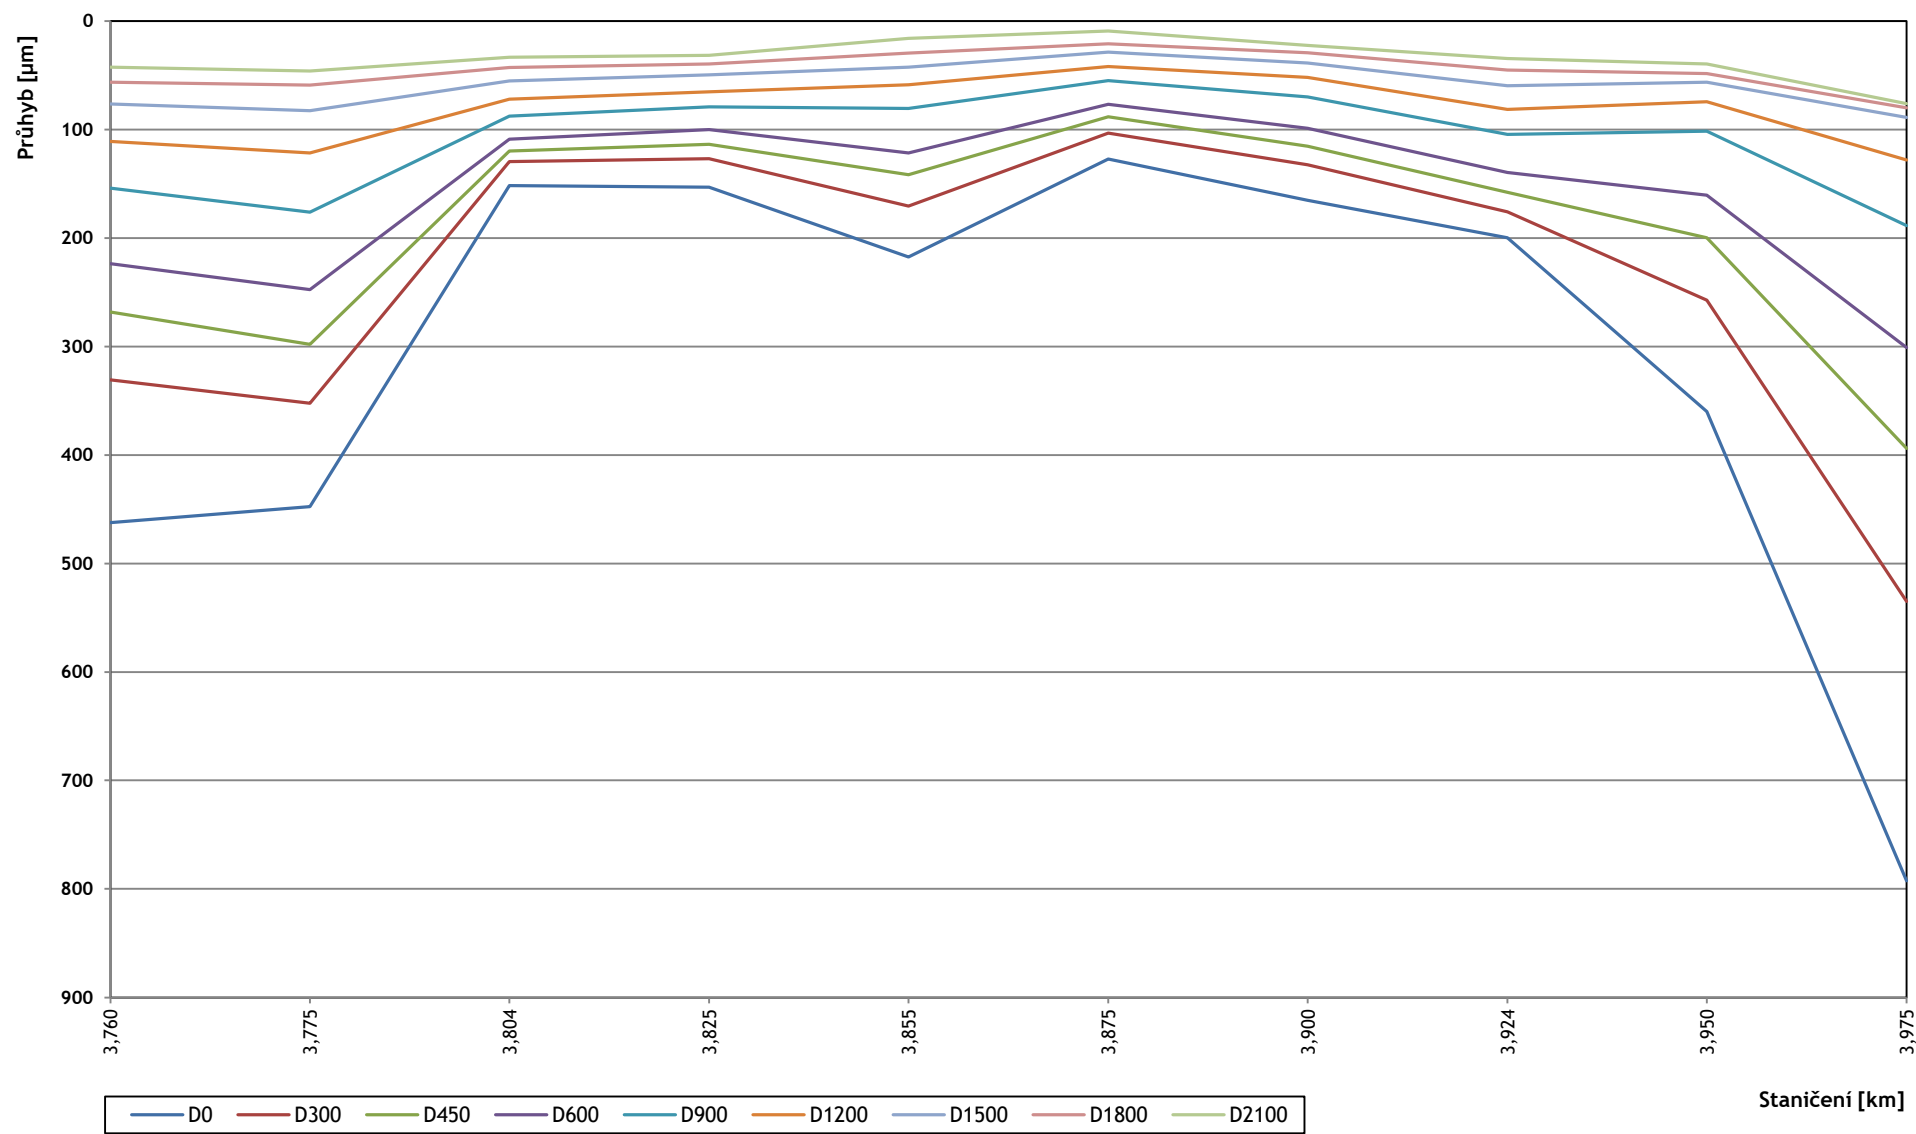
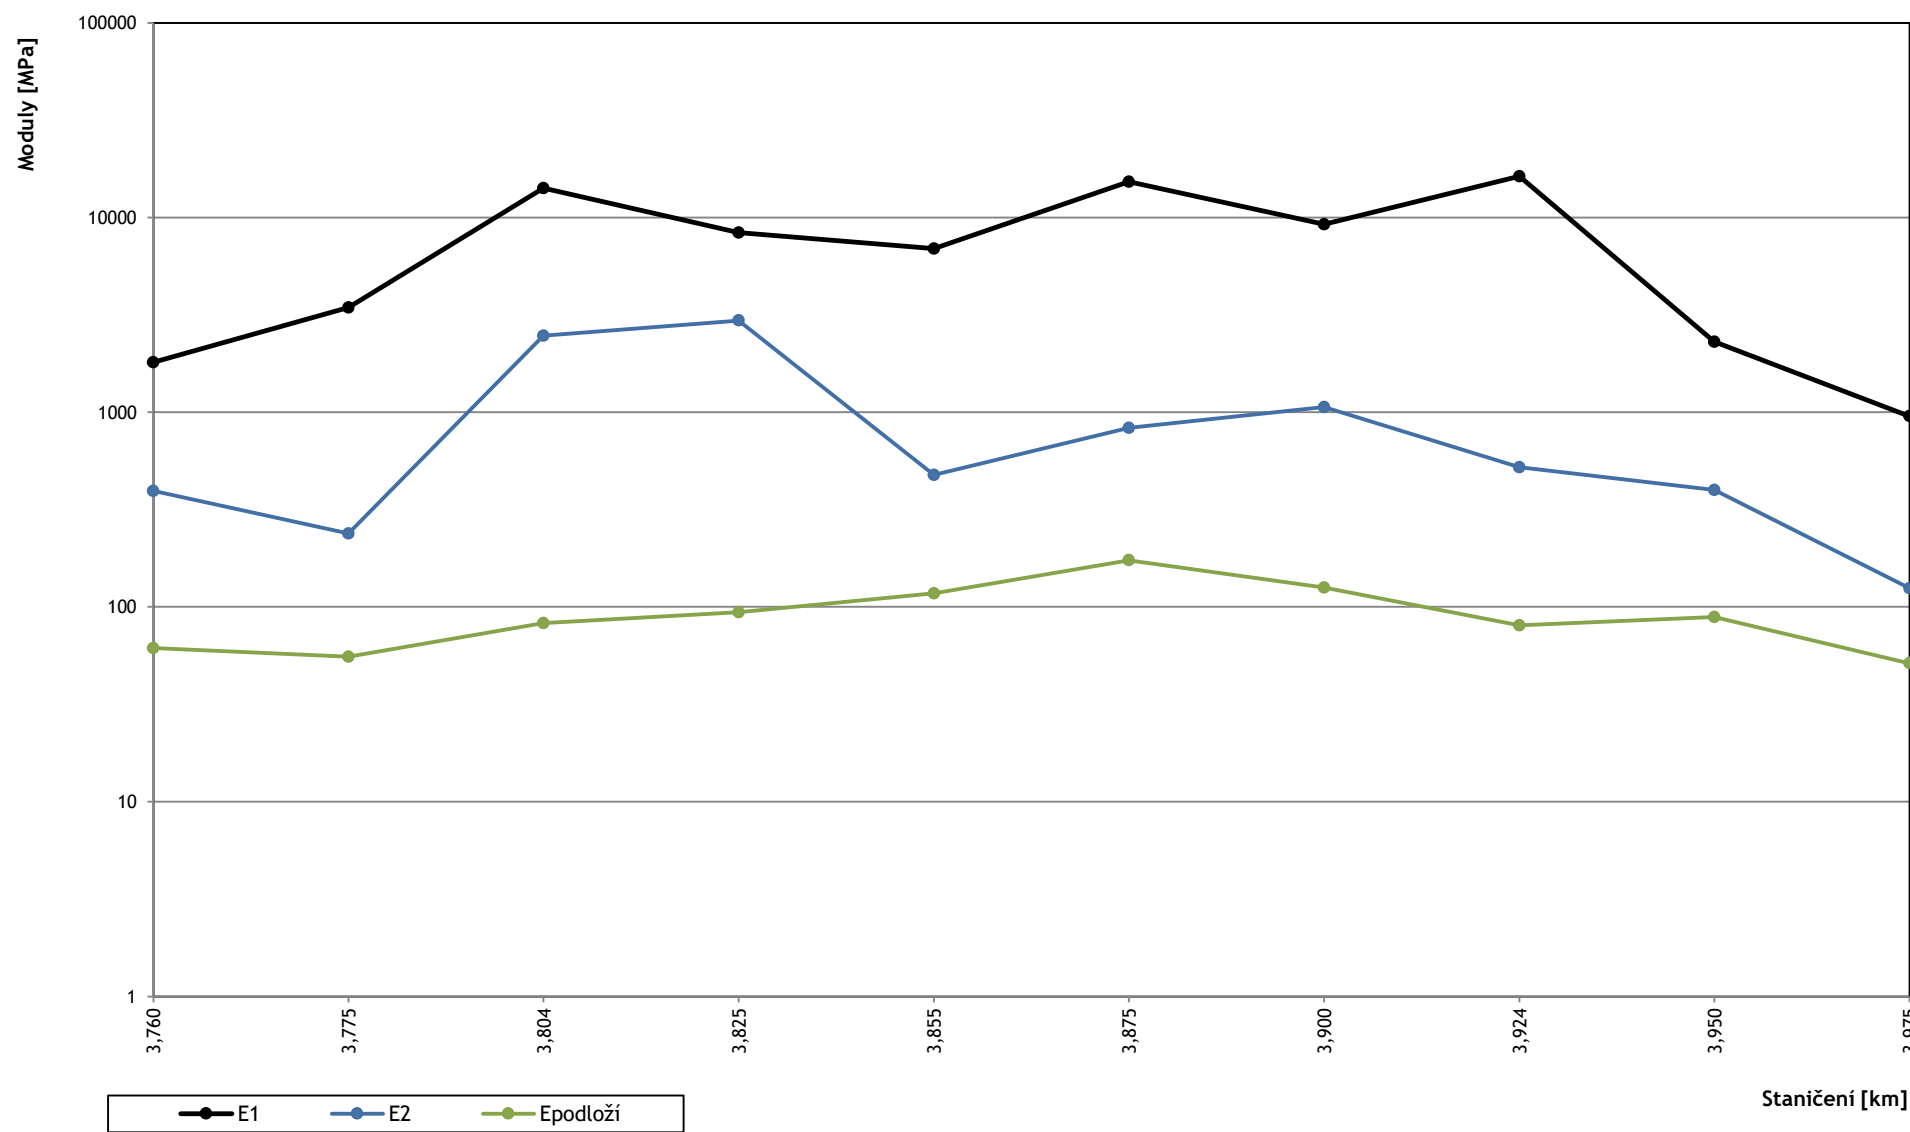
Staničení [km]	Zatížení [MPa]	Naměřené průhyby [μm]									Moduly pružnosti vrstev [MPa]			Zbytková životnost / zesílení	
		D0	D300	D450	D600	D900	D1200	D1500	D1800	D2100	E1	E2	Ep	roky	[cm]
3,760	0,707	462	331	268	224	154	111	76	56	43	1807	394	61	7	5
3,775	0,707	448	352	298	248	176	121	83	59	46	3452	238	55	11	3
3,804	0,707	152	130	120	109	88	72	55	43	33	14131	2474	82	25	0
3,825	0,707	153	127	114	100	79	65	50	40	32	8345	2959	94	25	0
3,855	0,707	217	170	142	122	80	59	42	30	16	6913	476	118	25	0
3,875	0,707	127	103	88	77	55	42	28	21	9	15249	831	174	25	0
3,900	0,707	165	133	115	99	70	52	39	29	22	9215	1061	126	25	0
3,924	0,707	200	176	158	140	104	81	60	45	35	16282	522	80	25	0
3,950	0,707	360	257	200	161	101	74	56	48	40	2303	398	89	13	3
3,975	0,707	792	535	394	301	188	128	89	80	76	954	125	51	0	14

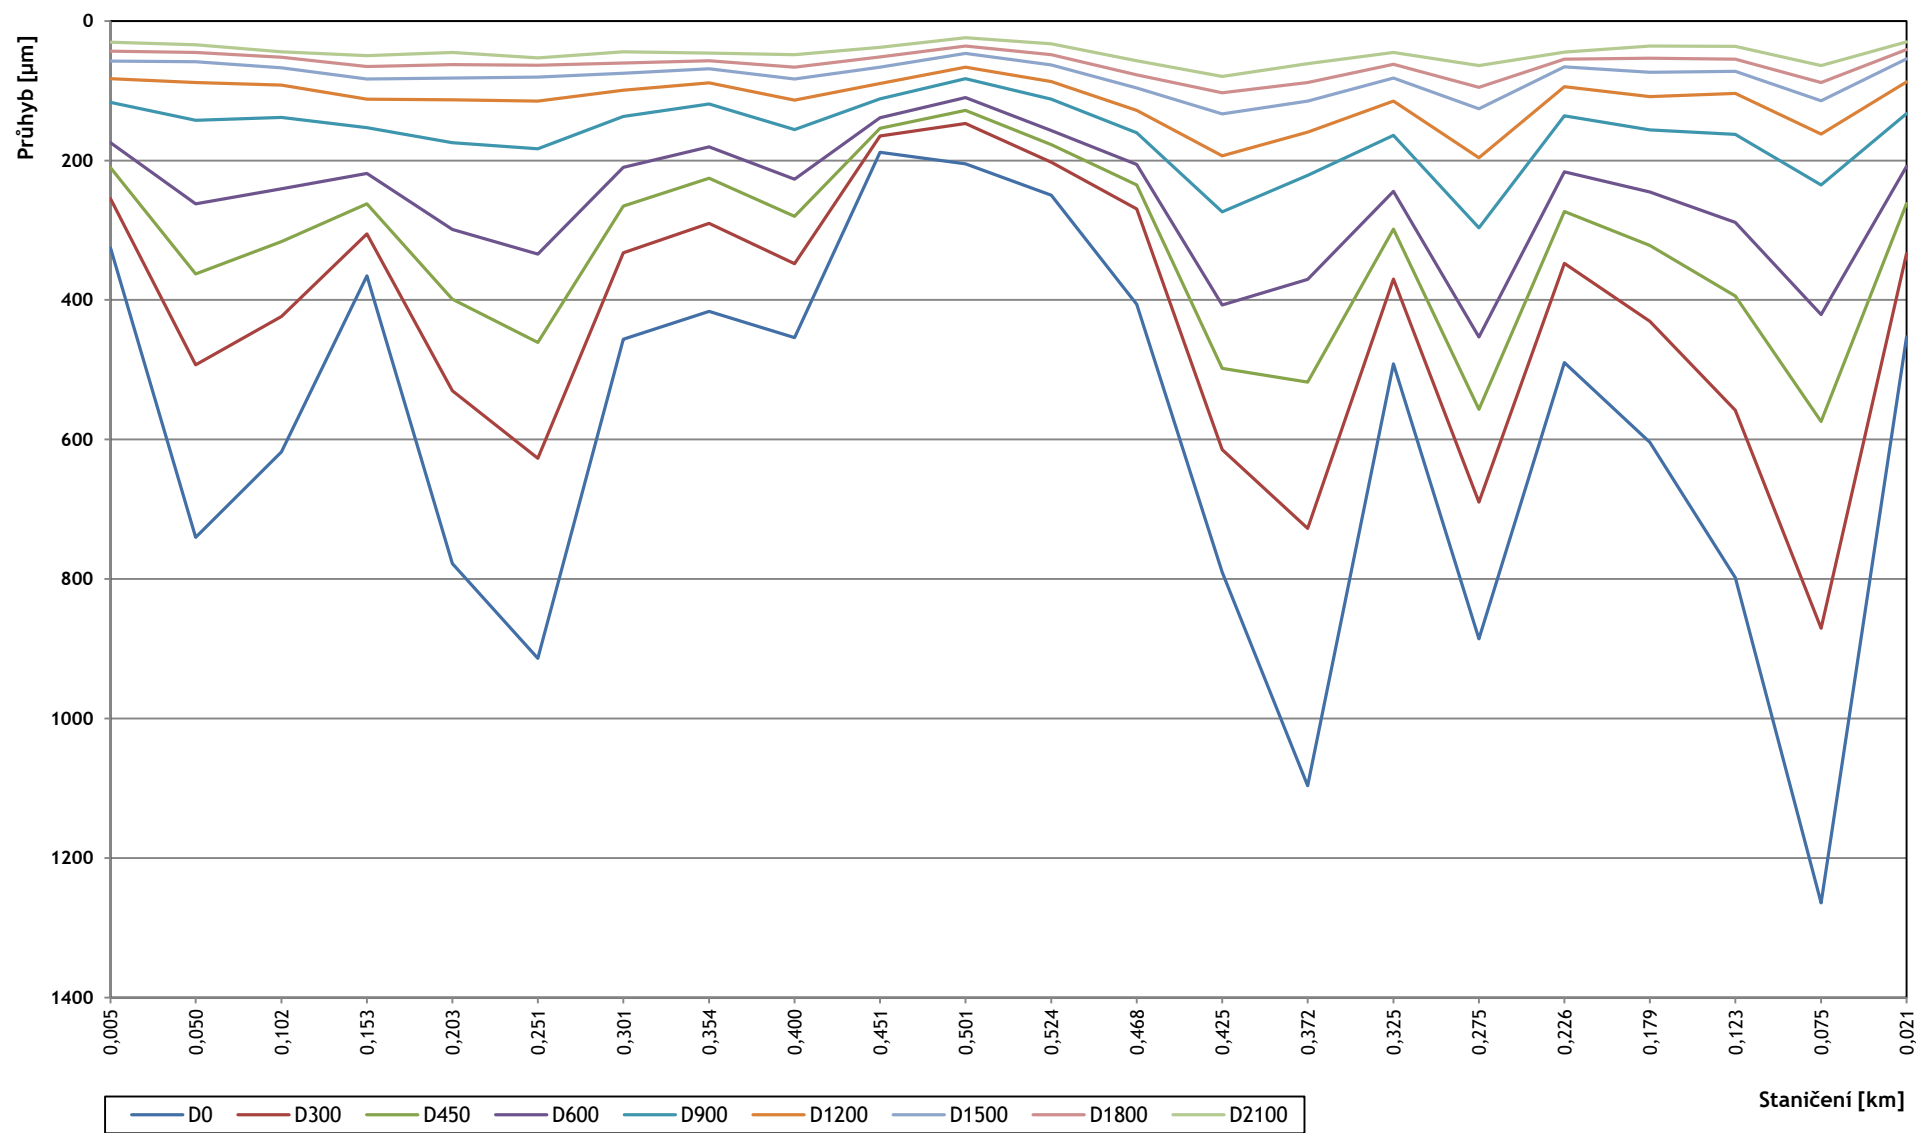
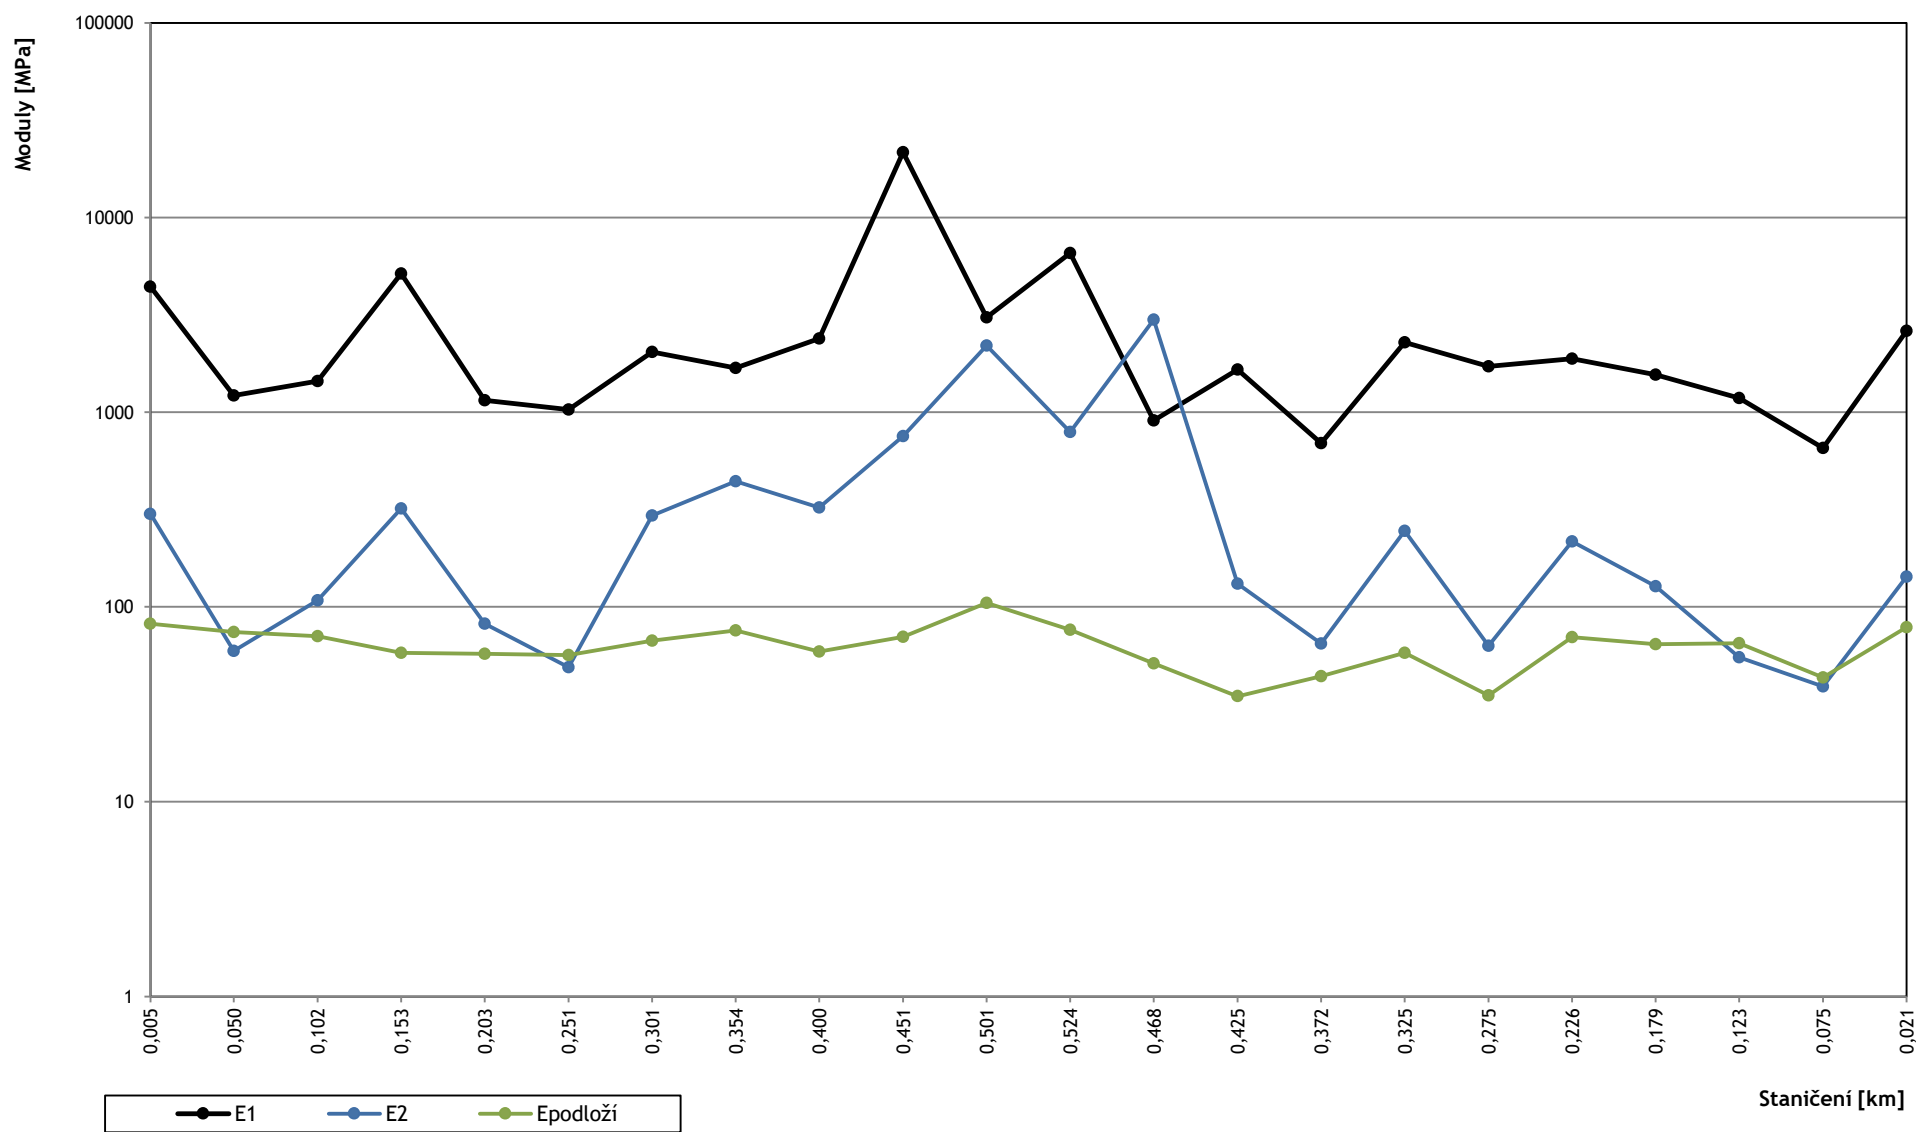
Naměřené průhyby

0,468	0,707	406	269	235	206	160	128	96	77	57	908	2989	51	25	0
0,425	0,707	790	615	498	407	274	193	133	102	79	1656	131	35	0	11
0,372	0,707	1096	727	518	370	221	159	115	88	61	692	65	44	0	17
0,325	0,707	491	370	298	244	164	115	82	62	45	2280	246	58	4	6
0,275	0,707	886	690	557	453	296	196	126	95	64	1719	63	35	0	13
0,226	0,707	490	348	273	216	136	94	66	55	45	1882	217	70	2	8
0,179	0,707	604	430	322	245	156	108	73	53	36	1560	128	64	0	11
0,123	0,707	798	558	394	289	163	104	72	55	36	1181	55	65	0	14
0,075	0,707	1264	871	574	421	235	162	114	88	64	656	39	43	0	18
0,021	0,707	453	333	262	209	133	87	54	41	30	2616	143	79	3	6
