Most 00724-1

Most přes Červený potok pod křižovatkou ve Slaném

HLAVNÍ PROHLÍDKA

Datum provedení prohlídky: 20.12.2024

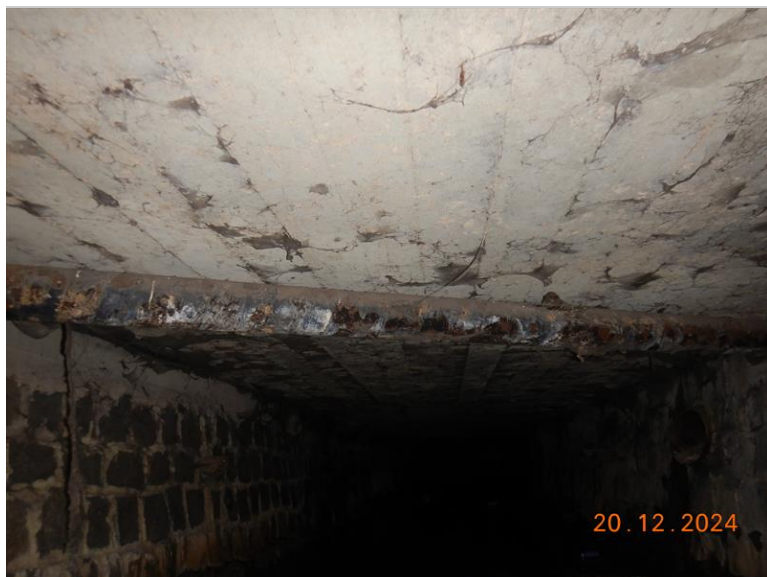
009_Podhled nosné konstrukce vlevo

- [2.1] 2.1 Nosná konstrukce
- Na pravé straně je místy vypadaný beton spáry mezi jednotlivými prefabrikáty Bureš.
 Beton podhledu plošně degraduje, mezi jednotlivým monolitickými díly desky NK a v uložení vlivem zatékání beton hloubkově degraduje a pruty výztuže výrazně korodují.
- Spáry mezi prefabrikáty lokálně degradují, spáry jsou již z doby výstavby často vytlačeny do podhledu o maximálně cca 100 mm.
- Původní železobetonová deska mostu hloubkově degraduje, dochází k rozpadu betonu, plošné degradaci a odpadávání krycí vrstvy výztuže a silné korozi výztuže. Izolace je plošně nefunkční, voda prosakuje skrz beton na podhled. Maximální lokální úbytky plochy výztuže se pohybují odhadem okolo 30%.
- Část čelní a parapetní zdi na vtoku je porostlá břechťanem.

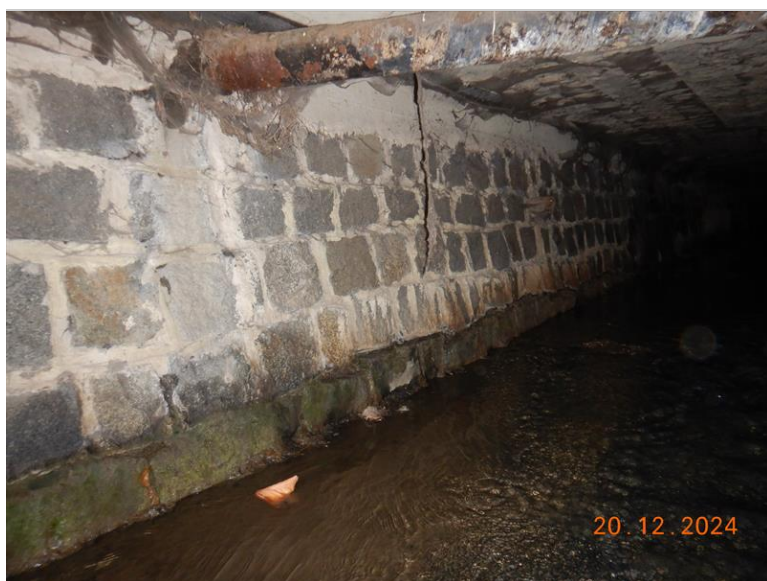
010_OP2 vlevo

[1.1] 1.2 Mostní podpěry křídla a čelní zdi U paty opěr dochází v úrovni kolísání běžné hladiny vody k degradaci a vymílání spár zdiva do hloubky maximálně cca 100 mm. Na spodní stavbě dochází lokálně k průsakům vody skrz trhliny a následně k tvorbě inkrustací a map. K dalším průsakům vody dochází přes úložné prahy.
