# **Most 00331-6**

Most přes potok u obce Vrchotovy Janovice

## **HLAVNÍ PROHLÍDKA**

Datum provedení prohlídky: 23.11.2023

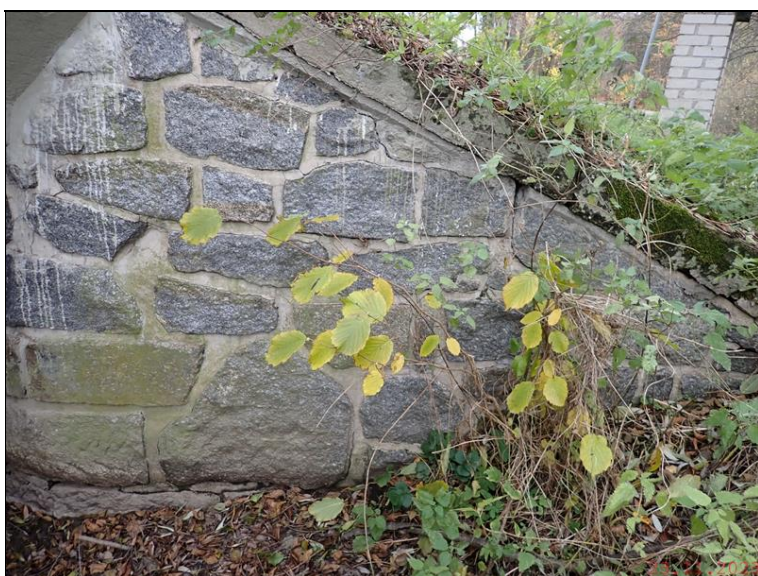
1.2 Opěra O1 vlevo.JPG

**1.2 Mostní podpěry křídla a čelní zdi**  
Opěry - vyplavené spárování, degradace u hladiny, vlhkost zdiva, výluhy ze spar, bionapadení; kaverna u OP4.

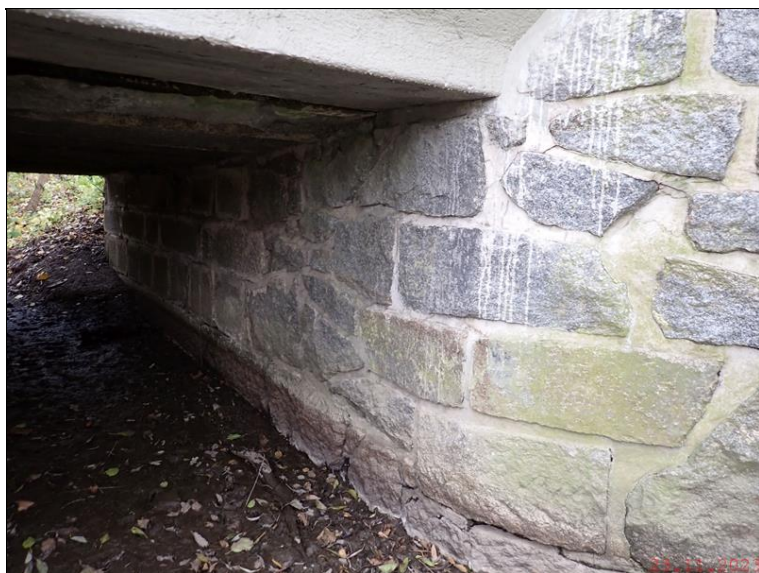
1.2 Opěra O1.JPG

Opěry - vyplavené spárování, degradace u hladiny, vlhkost zdiva, výluhy ze spar, bionapadení; kaverna u OP4.

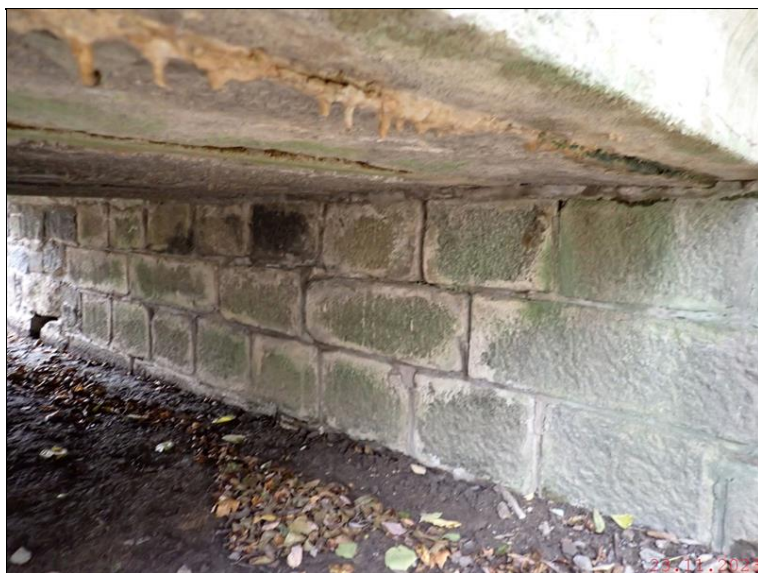
1.2 Opěra O4.JPG

Zdivo pravého křídla opěry O4 je rozvolněné, dole vypadlý kámen. **Hrozí další vypadávání kamenů!**

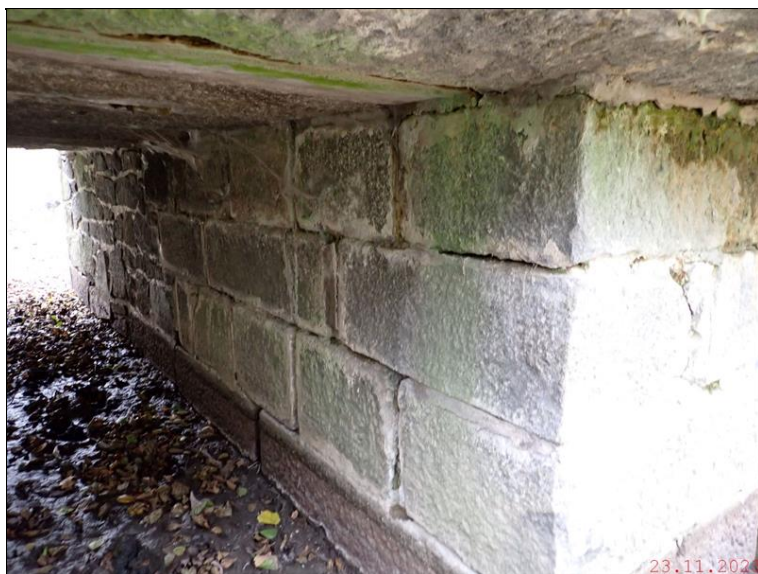
1.2 Pilíř P2.JPG

Pilíře - vyplavené spárování, degradace u hladiny, vlhkost zdiva, výluhy ze spar, bionapadení, degradace kamene, uchycený keř na pilíři P3 vlevo; rozvolňování zdiva zhlaví na návodní straně u P2 a P3.

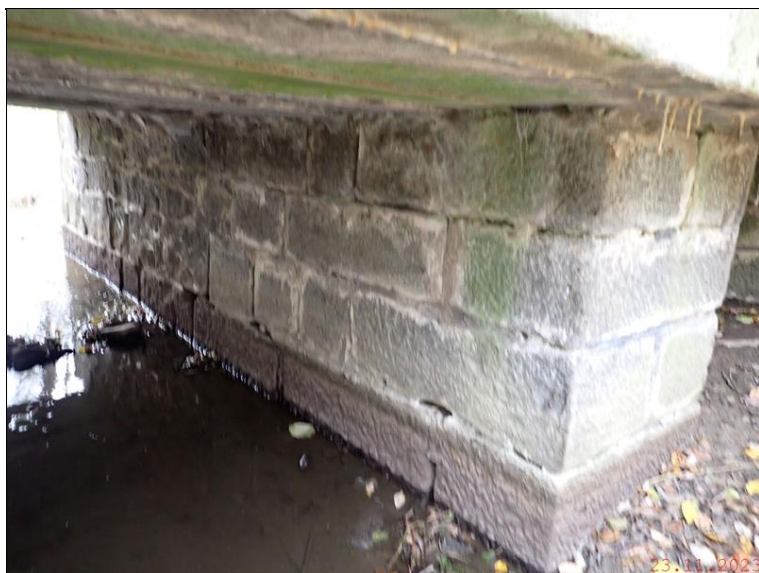
1.2 Pilíř P3.JPG

Pilíře - vyplavené spárování, degradace u hladiny, vlhkost zdiva, výluhy ze spar, bionapadení, degradace kamene, uchycený keř na pilíři P3 vlevo; rozvolňování zdiva zhlaví na návodní straně u P2 a P3.

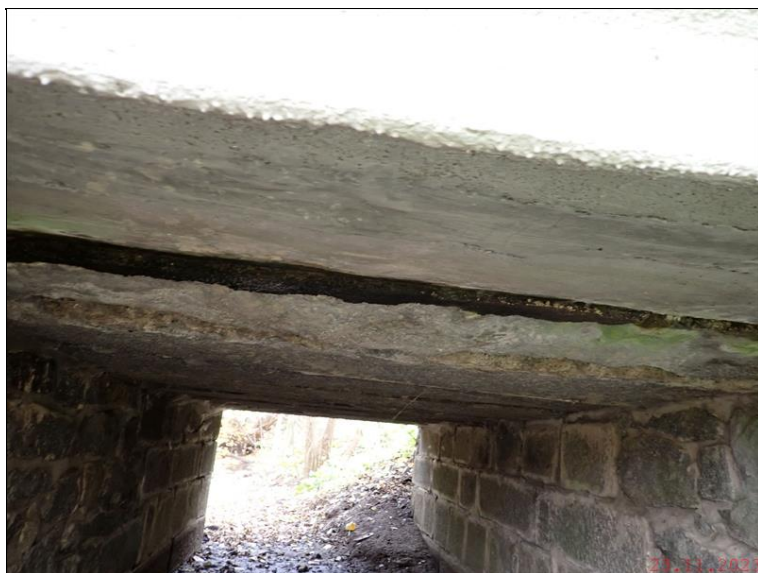
2.1 Nosná konstrukce v 1. poli.JPG

V krajní spáře nosné konstrukce vpravo jsou v celé délce krápníky. V ostatních spárách jsou výluhy pojiva a krápníčky, místy zelené zbarvení od řas. Ve 2. poli odpadá část betonu desky.

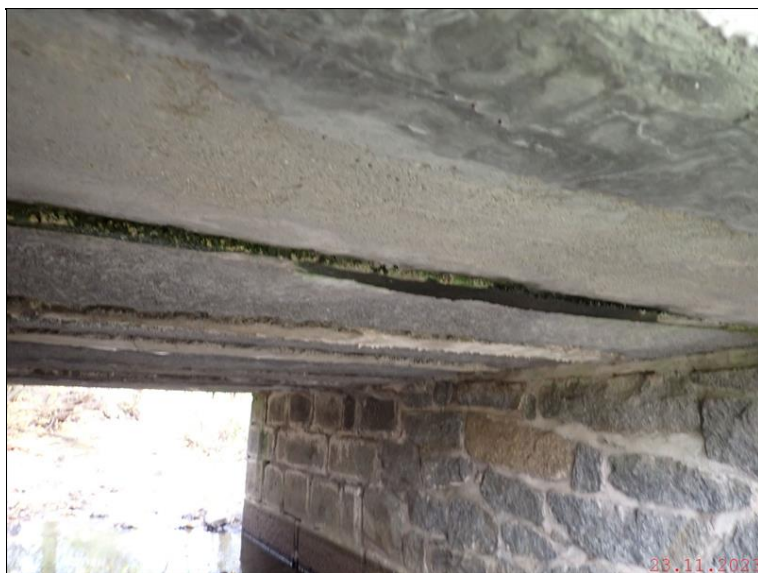
2.1 Nosná konstrukce ve 2. poli.JPG

V krajní spáře nosné konstrukce vpravo jsou v celé délce krápníky. V ostatních spárách jsou výluhy pojiva a krápníčky, místy zelené zbarvení od řas. Ve 2. poli odpadá část betonu desky.

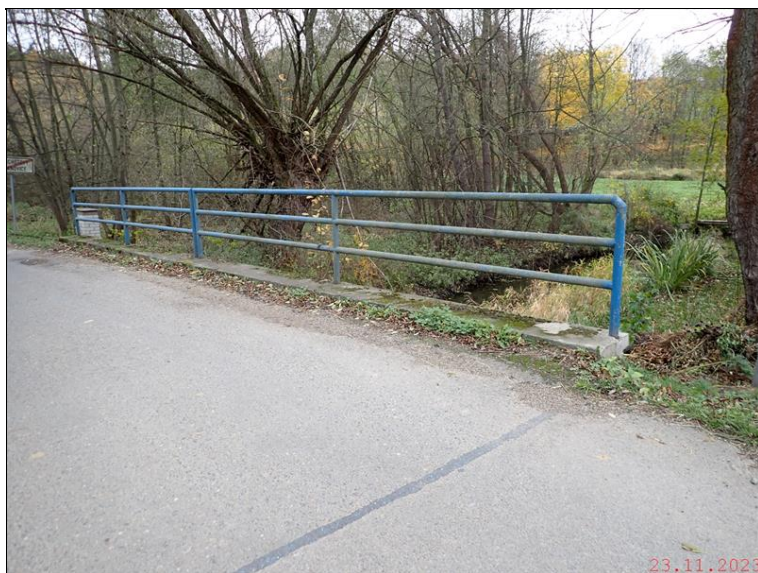
4.2 Zábradlí vlevo.JPG

Na zábradlí je místy oloupaný nátěr.

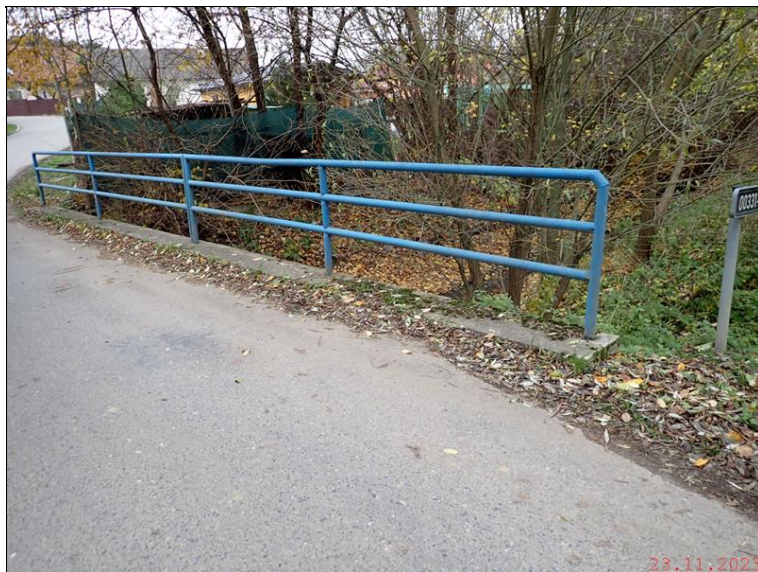
4.2 Zábradlí vpravo.JPG

Zábradlí vpravo je lokálně vybočené.
