III/0046 - Směr staničení | km 0,349 | Cestmistrovství Příbram | 49,604694N, 14,067700E | ID 15064

BI PK (2024)

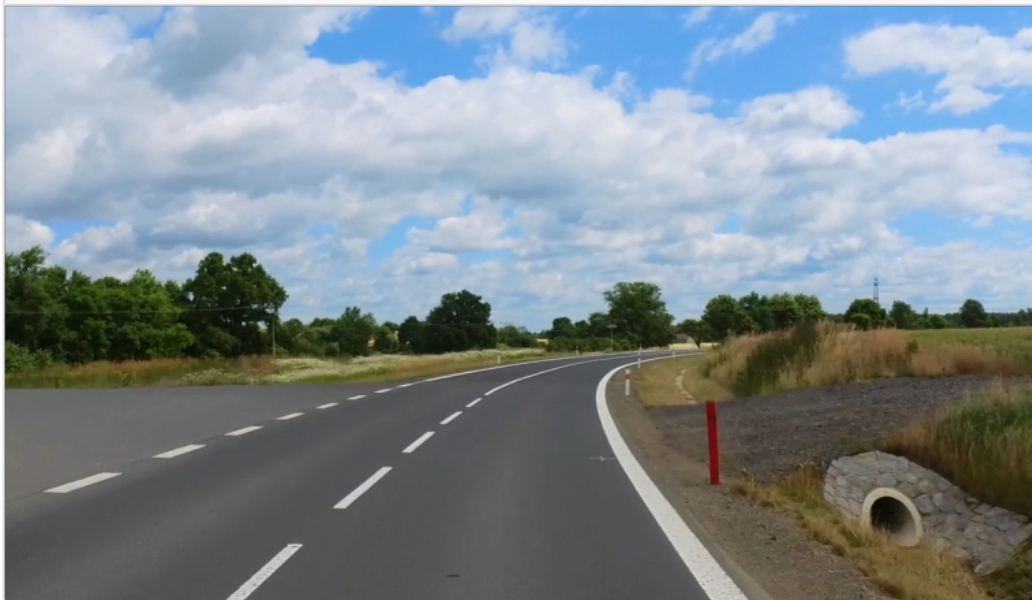
| Bezpečnostní deficit | Sjezd / samostatný sjezd / parkoviště |
| Kategorie | 1 x - Neadekvátní dopravní zařízení |
| Závažnost rizika | Nizká |
| Poznámka | Nevhodné umístění DZ Z 11g u nevýznamného sjezdu. |

| Návrh opatření | Realizace změny |
| Poznámka | Odstranění DZ. |

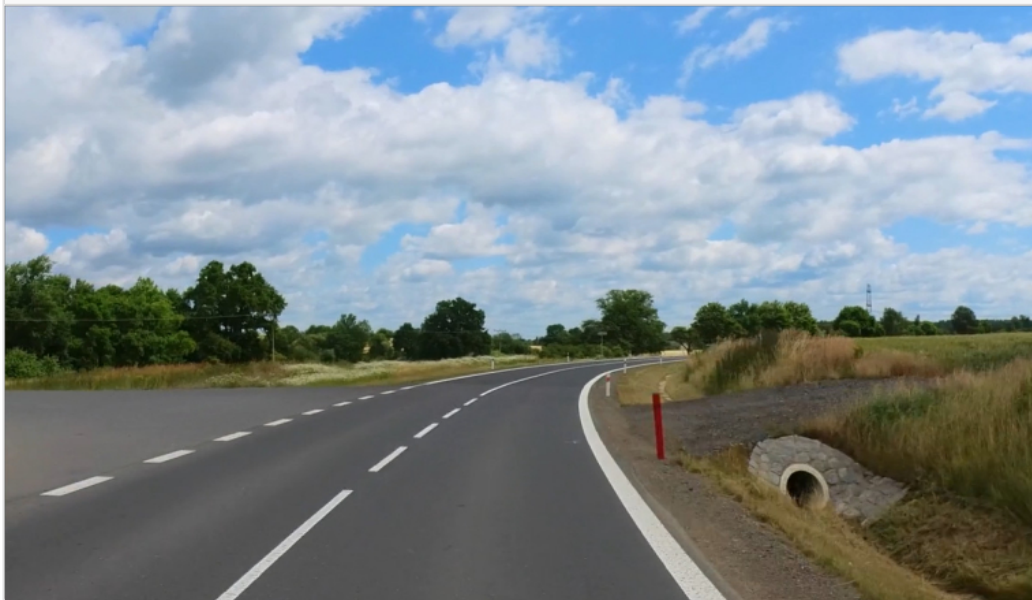
III/0046 - Směr staničení | km 0,350 | Cestmistrovství Příbram | 49,604694N, 14,067700E | ID 15336

| <b>Bezpečnostní deficit</b> | Pevná překážka |
| <b>Kategorie</b> | 2x - Tuhé čelo trubního propustku pod - sjezdem / samostatným sjezdem |
| <b>Závažnost rizika</b> | Nizká |
| <b>Poznámka</b> | Pevnou překážku nepředstavuje samotné tuhé čelo propustku, ale trouba o velkém průměru, kde je spatřováno riziko možného zaseknutí kola při nárazu vozidla. |

| <b>Návrh opatření</b> | Instalace pojízditelné mříže |

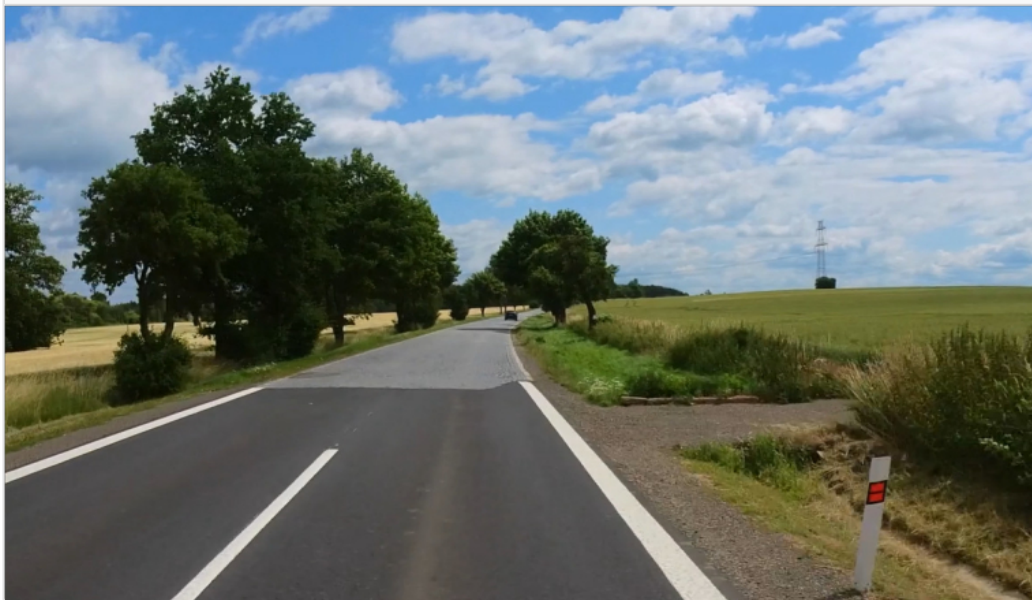
III/0046 - Směr staničení | km 0,494 | Cestmistrovství Příbram | 49,605164N, 14,069551E | ID 15066

| Bezpečnostní deficit | Pevná překážka |
| Kategorie | 2x - Tuhé čelo trubního propustku pod - sjezdem / samostatným sjezdem |
| Závažnost rizika | <b>Střední</b> |

| Návrh opatření | Systematické opatření I. (instalace deformačních prvků, ochránění, zešíkmení, zrušení) |

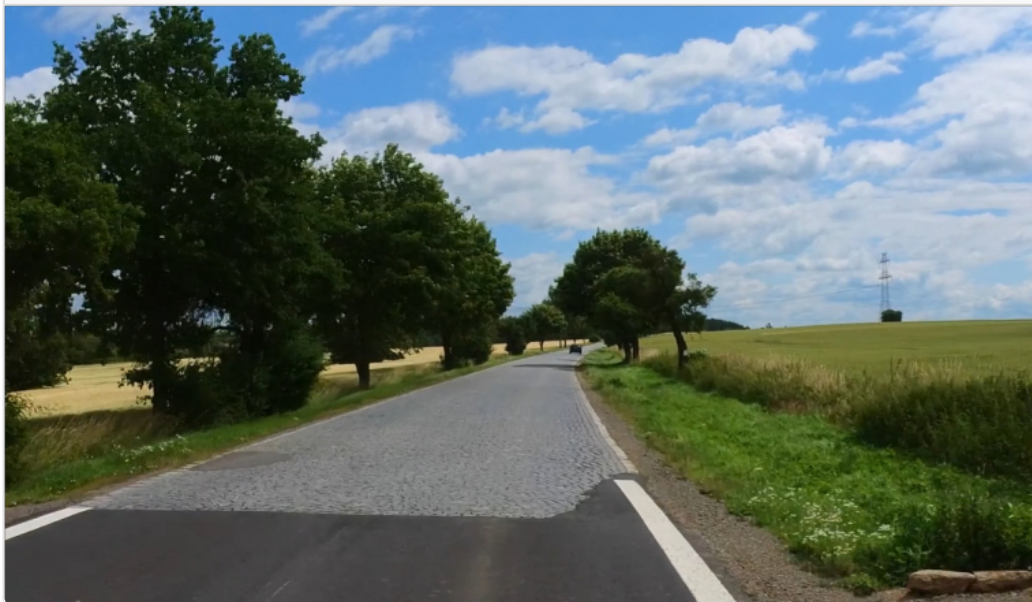
**III/0046 - Směr staničení | km 0,499 | Cestmistrovství Příbram | 49,605186N, 14,069576E | ID 15068**

| <b>Bezpečnostní deficit</b> | Mezikřižovatkový úsek |
| <b>Kategorie</b> | 2480 m - Absence nebo opotřebované VDZ |
| <b>Závažnost rizika</b> | <b>Nizká</b> |
| <b>Poznámka</b> | Absence VDZ V 4. |

| <b>Návrh opatření</b> | Realizace, oprava VDZ |
| <b>Poznámka</b> | Řešit společně se záznamem ID 15395. |

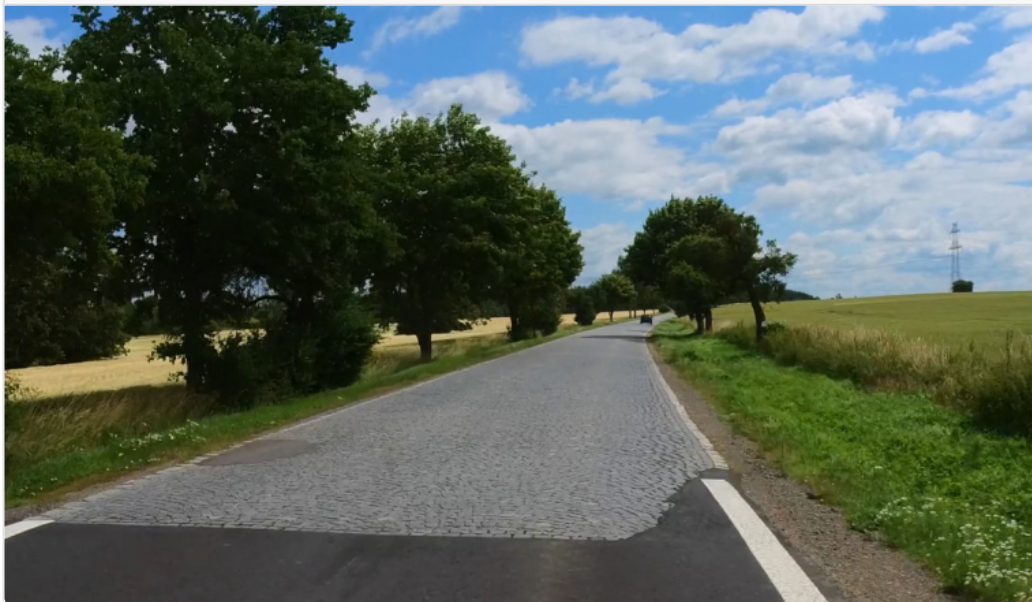
**III/0046 - Směr staničení | km 0,499 | Cestmistrovství Příbram | 49,605175N, 14,069584E | ID 15395**

| <b>Bezpečnostní deficit</b> | Technický stav vozovky |
| <b>Kategorie</b> | 2480 m - Absence zpevněné krajnice |
| <b>Závažnost rizika</b> | <b>Nizká</b> |

| <b>Návrh opatření</b> | Realizace zpevněné krajnice |
| <b>Poznámka</b> | Šíři zpevněné krajnice realizovat dle návrhové kategorie dvoupruhové silnice. Řešit společně se záznamem ID 15068. |

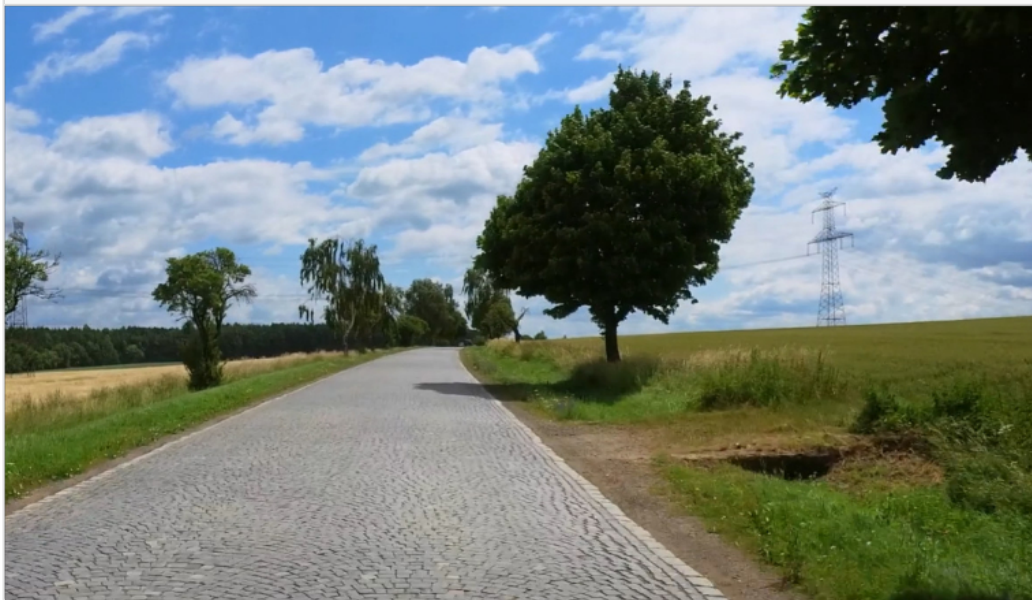
III/0046 - Směr staničení | km 0,844 | Cestmistrovství Příbram | 49,605400N, 14,074347E | ID 15071

| Bezpečnostní deficit | Pevná překážka |
| Kategorie | 2x - Tuhé čelo trubního propustku pod - sjezdem / samostatným sjezdem |
| Závažnost rizika | <b>Střední</b> |

| Návrh opatření | Systematické opatření I. (instalace deformačních prvků, ochránění, zešíkmení, zrušení) |

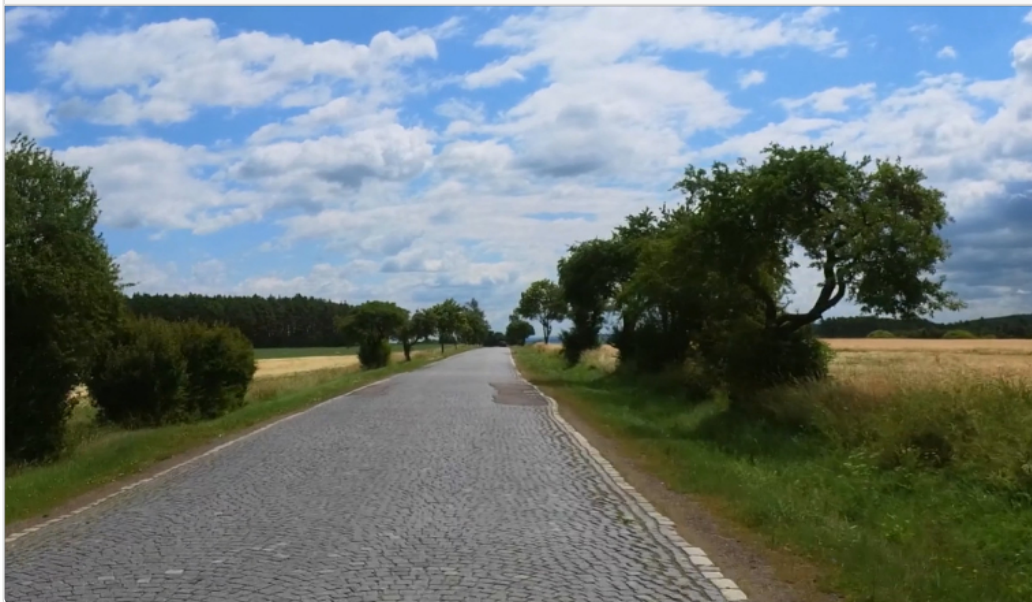
III/0046 - Směr staničení | km 1,173 | Cestmistrovství Příbram | 49,604881N, 14,080063E | ID 15073

| Bezpečnostní deficit | Pevná překážka |
| Kategorie | 95 m - Stromořadí, vzrostlá zeleň |
| Závažnost rizika | Nizká |

| Návrh opatření | Odstranění, ochrana svodidly |

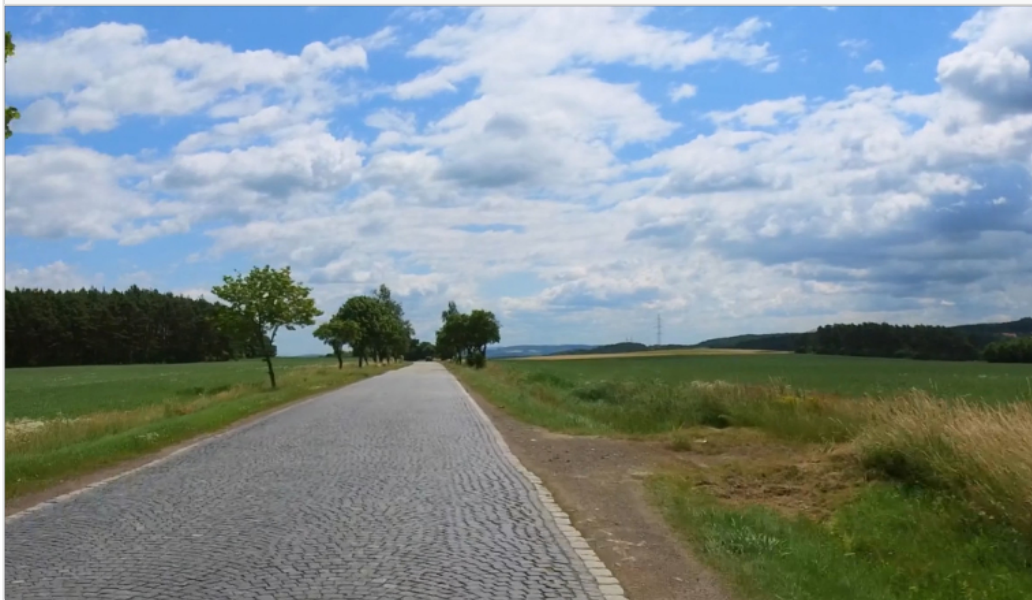
III/0046 - Směr staničení | km 1,297 | Cestmistrovství Příbram | 49,604839N, 14,080526E | ID 15075

| Bezpečnostní deficit | Pevná překážka |
| Kategorie | 2x - Polotuhé zemní těleso sjezdu / samostatného sjezdu |
| Závažnost rizika | Nizká |
| Poznámka | Čela propustku jsou zakryta zelení. |

| Návrh opatření | Systematické opatření I. (instalace deformačních prvků, ochránění, zešíkmení, zrušení) |

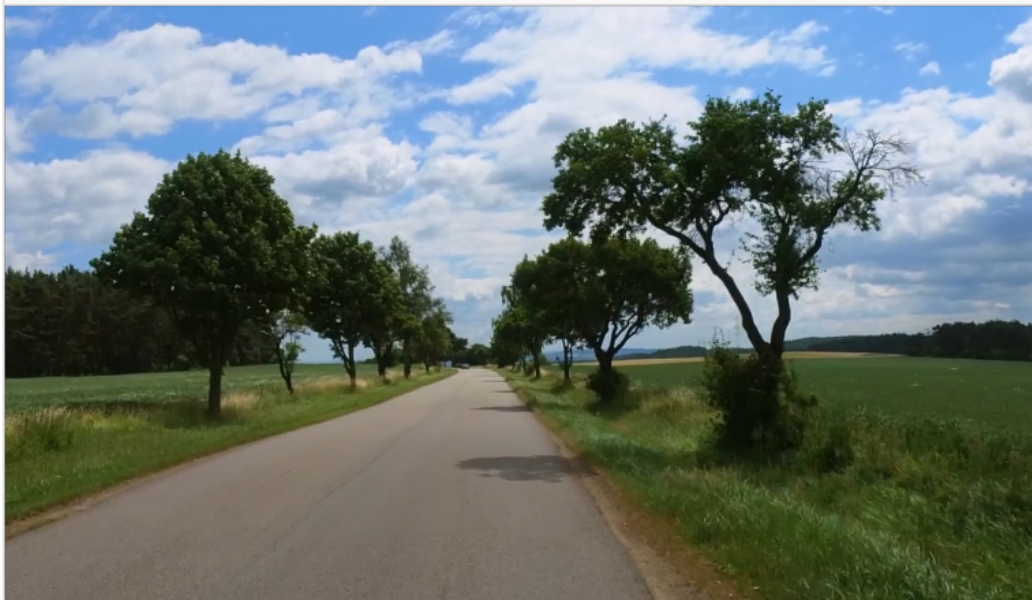
**III/0046 - Směr staničení | km 1,380 | Cestmistrovství Příbram | 49,604668N, 14,081606E | ID 15076**

| <b>Bezpečnostní deficit</b> | Pevná překážka |
| <b>Kategorie</b> | 200 m - Stromořadí, vzrostlá zeleň |
| <b>Závažnost rizika</b> | Nizká |

| <b>Návrh opatření</b> | Odstranění, ochrana svodidly |

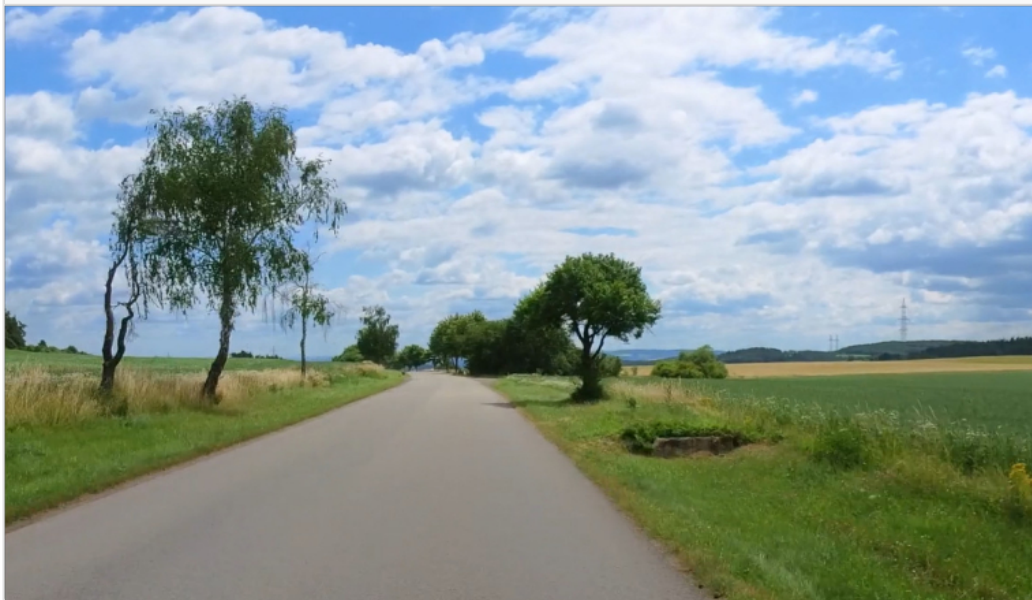
**III/0046 - Směr staničení | km 1,610 | Cestmistrovství Příbram | 49,604244N, 14,084743E | ID 15078**

| <b>Bezpečnostní deficit</b> | Pevná překážka |
| <b>Kategorie</b> | 2x - Tuhé čelo trubního propustku pod - sjezdem / samostatným sjezdem |
| <b>Závažnost rizika</b> | <b>Střední</b> |

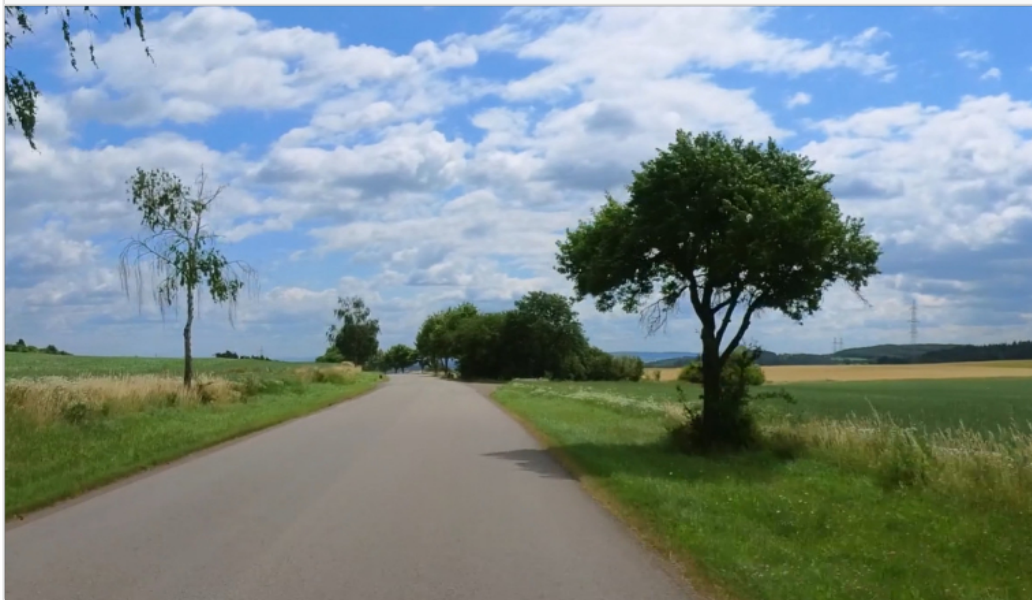
III/0046 - Směr staničení | km 1,631 | Cestmistrovství Příbram | 49,604206N, 14,085032E | ID 15079

| Bezpečnostní deficit | Pevná překážka |

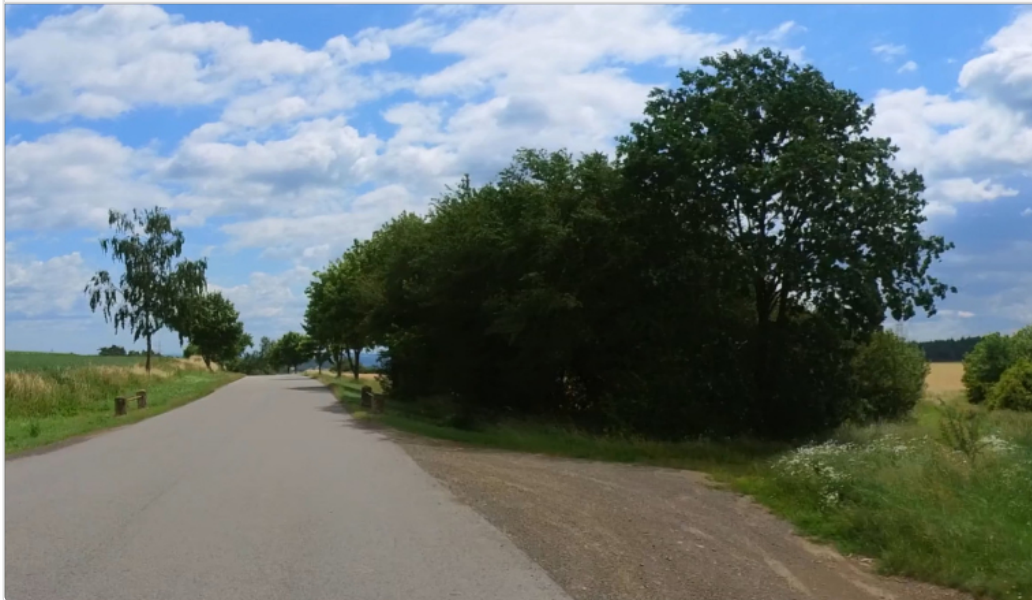
III/0046 - Směr staničení | km 1,704 | Cestmistrovství Příbram | 49,604118N, 14,086041E | ID 15081

| Bezpečnostní deficit | Pevná překážka |
| Kategorie | 150 m - Stromy, vzrostlá zeleň |
| Poznámka | Stromy, vzrostlá zeleň se nachází pod úrovní nivelety PK. |

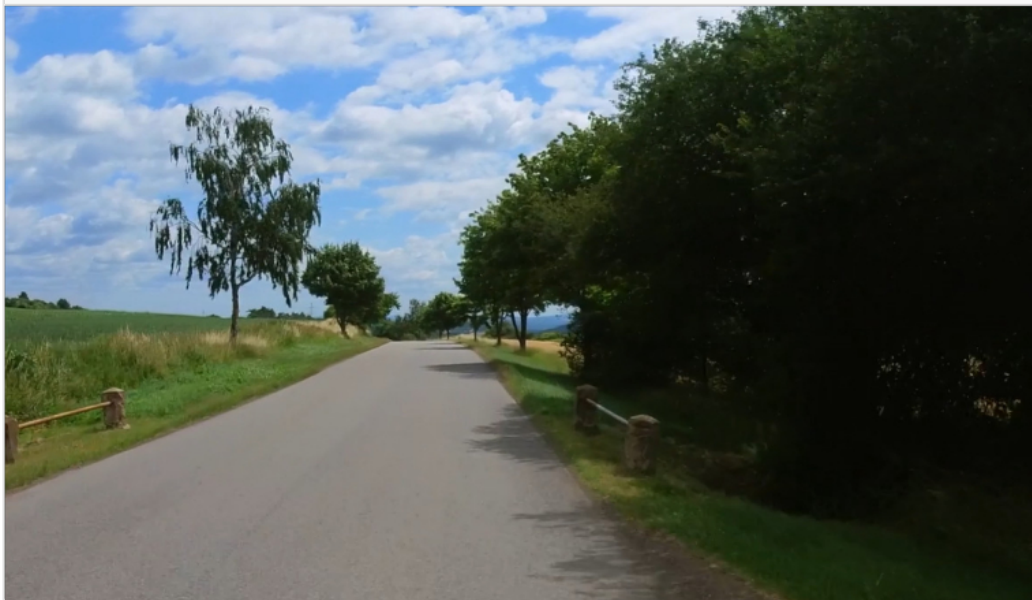
III/0046 - Směr staničení | km 1,712 | Cestmistrovství Příbram | 49,604153N, 14,086150E | ID 15082

| <b>Bezpečnostní deficit</b> | Záchytné zařízení |

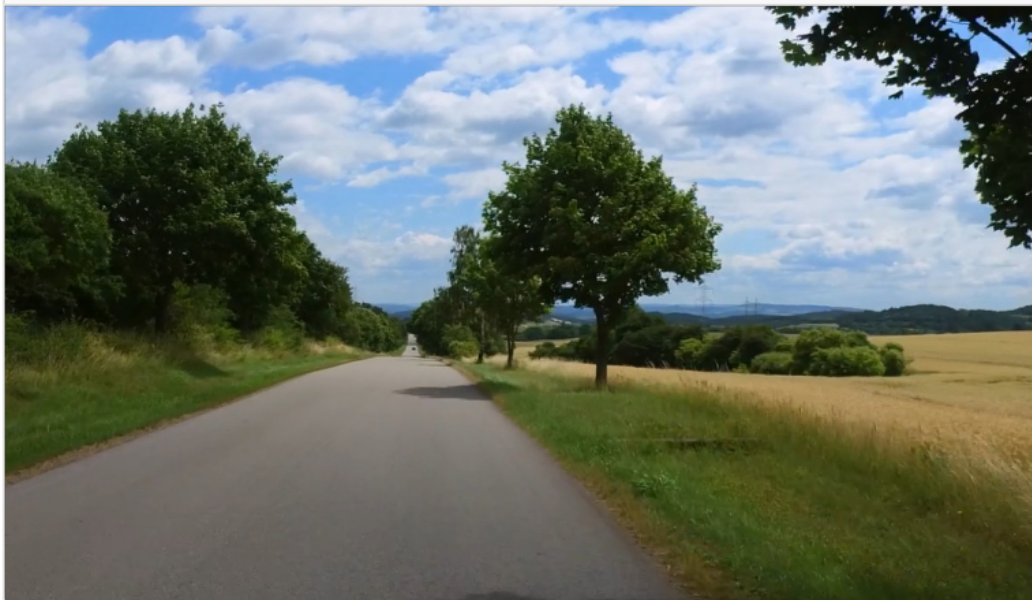
III/0046 - Směr staničení | km 1,865 | Cestmistrovství Příbram | 49,604092N, 14,088263E | ID 15085

| <b>Bezpečnostní deficit</b> | Pevná překážka |

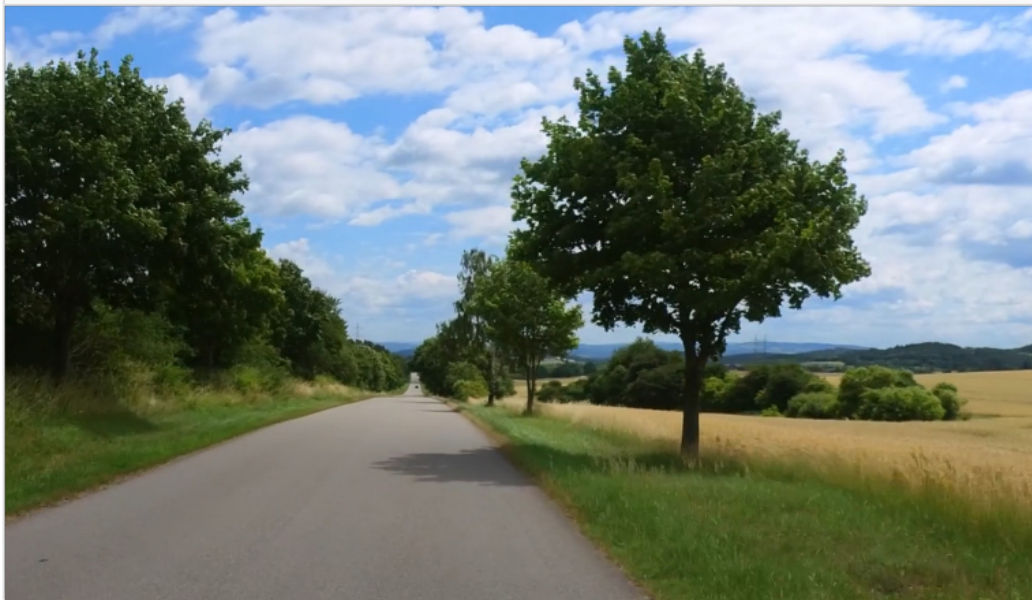
III/0046 - Směr staničení | km 1,882 | Cestmistrovství Příbram | 49,604073N, 14,088475E | ID 15086

| Bezpečnostní deficit | Pevná překážka |
| Kategorie | 360 m - Stromy, vzrostlá zeleň |
| Poznámka | Stromy, vzrostlá zeleň se nachází pod úrovní nivelety PK. |

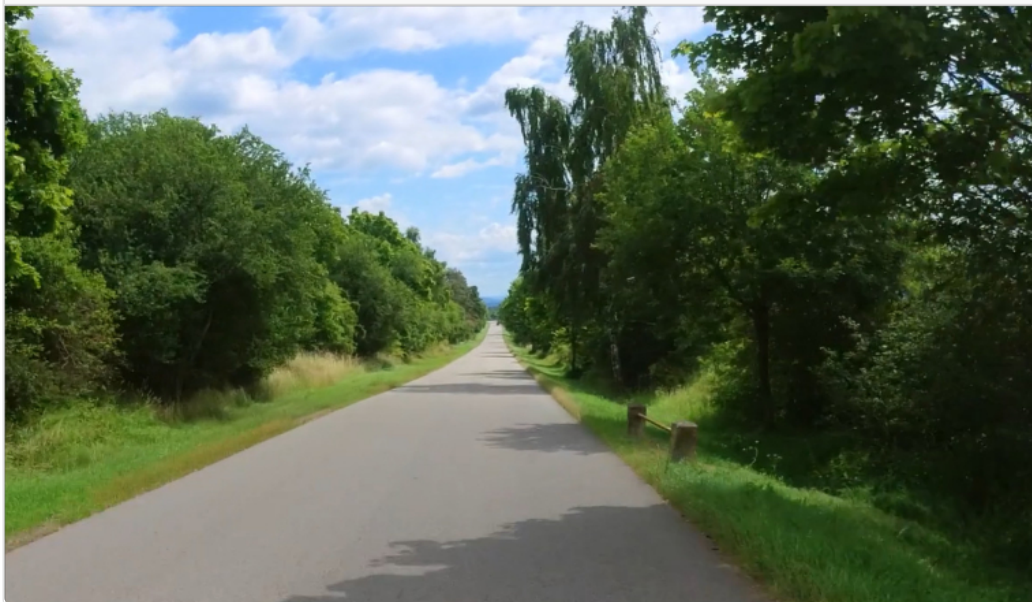
**III/0046 - Směr staničení | km 2,103 | Cestmistrovství Příbram | 49,604172N, 14,091561E | ID 15088**

| <b>Bezpečnostní deficit</b> | Záchytné zařízení |

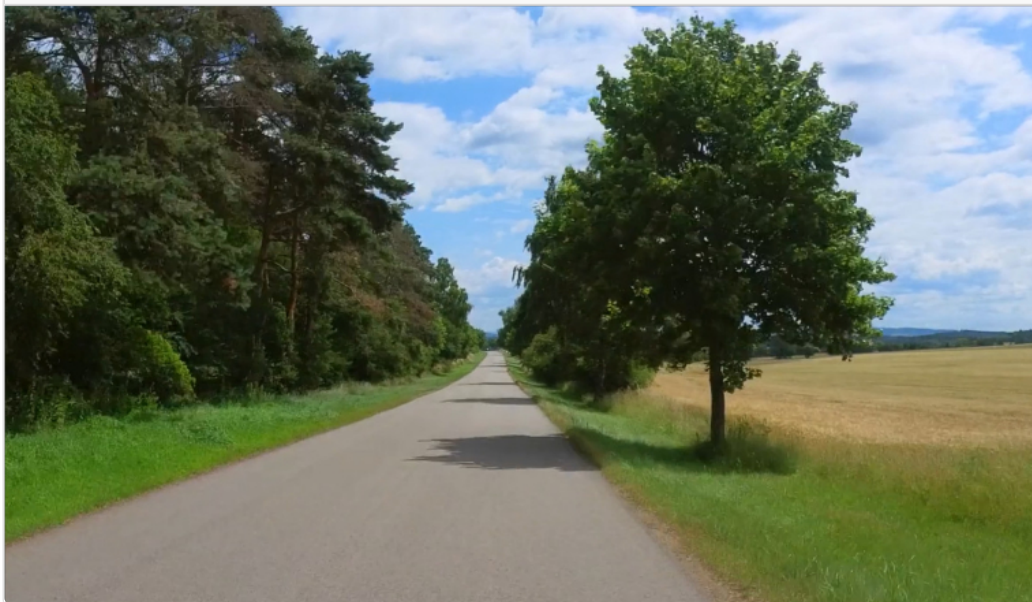
III/0046 - Směr staničení | km 2,272 | Cestmistrovství Příbram | 49,604191N, 14,093901E | ID 15089

| <b>Bezpečnostní deficit</b> | Pevná překážka |
| <b>Kategorie</b> | 210 m - Stromy, vzrostlá zeleň |
| <b>Poznámka</b> | Stromy, vzrostlá zeleň se nachází pod úrovní nivelety PK. |

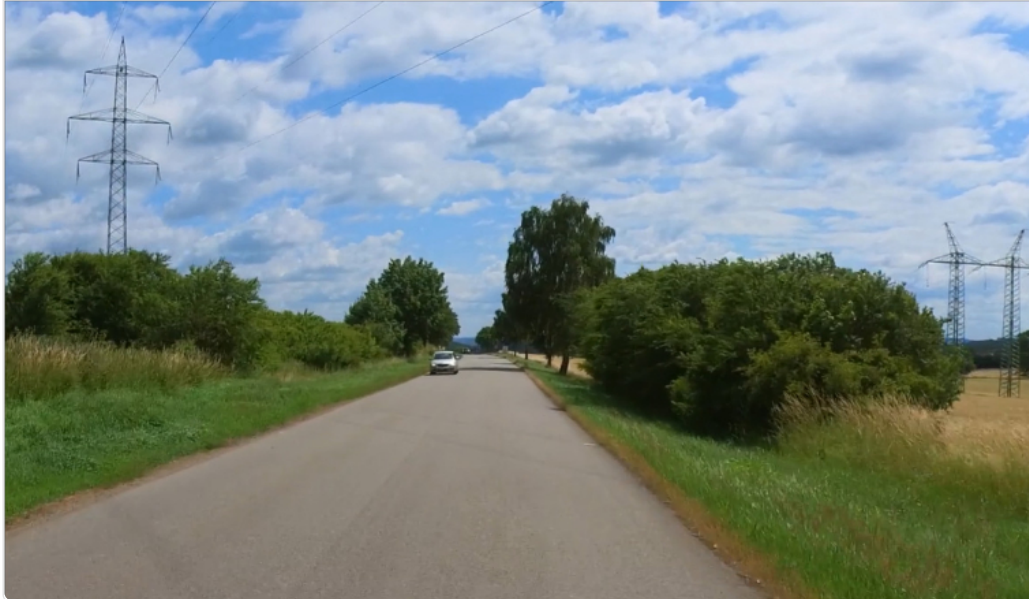
III/0046 - Směr staničení | km 2,577 | Cestmistrovství Příbram | 49,604286N, 14,098133E | ID 15092

| Bezpečnostní deficit | Pevná překážka |
| Kategorie | 255 m - Stromy, vzrostlá zeleň |
| Závažnost rizika | Nizká |

| Návrh opatření | Odstranění, ochrana svodidly |

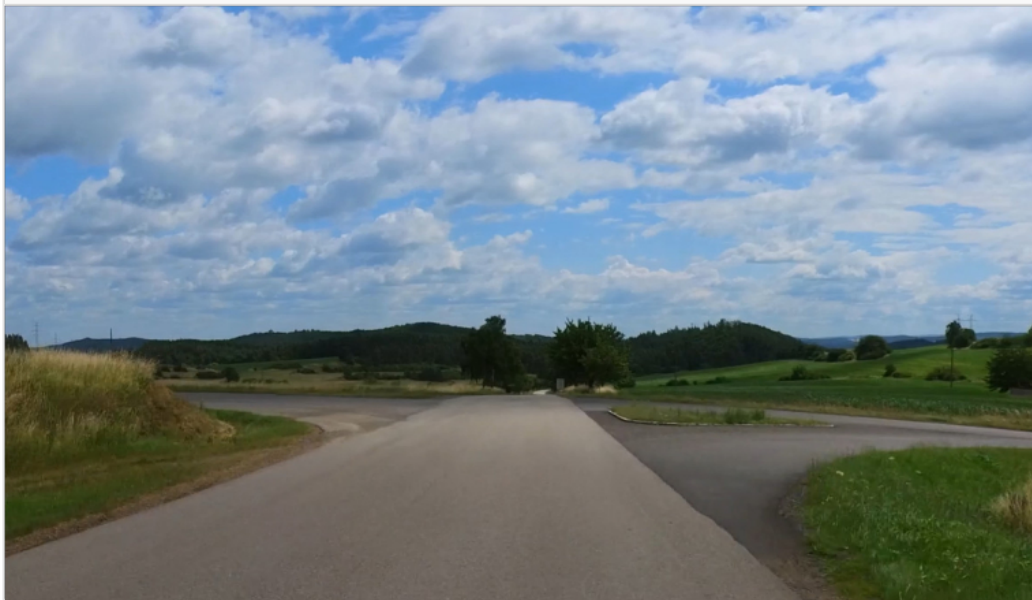
**III/0046 - Směr staničení | km 2,981 | Cestmistrovství Příbram | 49,604622N, 14,103683E | ID 15095**

| <b>Bezpečnostní deficit</b> | Křižovatka |
| <b>Kategorie</b> | 1 x - Absence nebo opotřebované VDZ<br>1 x - Rozlehlá křižovatka, neadekvátní usměrnění dopravy |
| <b>Závažnost rizika</b> | Nizká |
| <b>Poznámka</b> | Absence VDZ V 2b. Absence VDZ V 4 okolo dopravních ostrůvků a na vedlejších ramenech křižovatky. |

| <b>Návrh opatření</b> | Realizace usměrnění dopravních proudů |
| <b>Poznámka</b> | Současně realizace VDZ. |

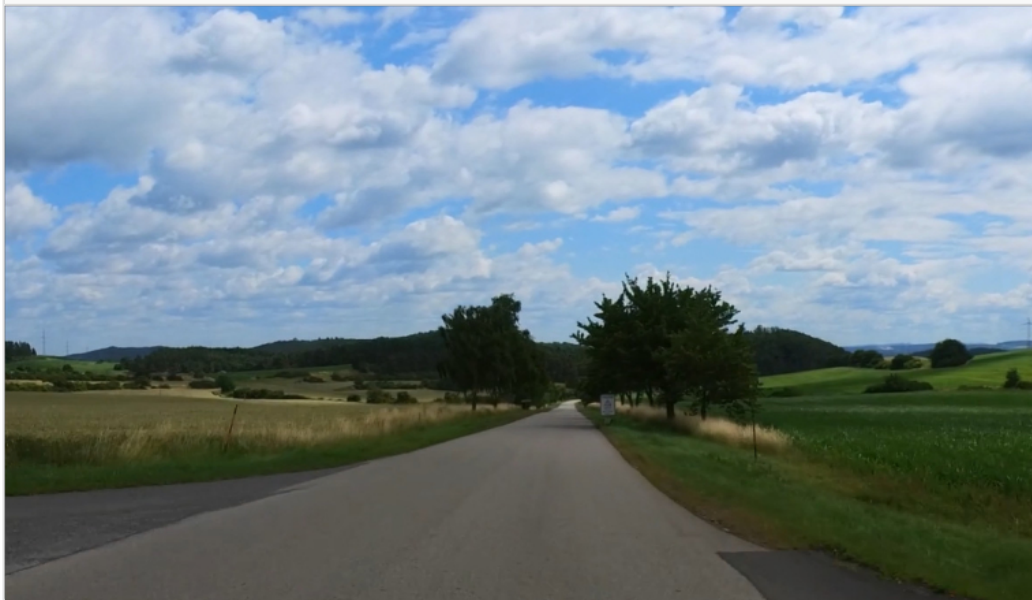
**III/0046 - Směr staničení | km 3,004 | Cestmistrovství Příbram | 49,604630N, 14,103992E | ID 15120**

| <b>Bezpečnostní deficit</b> | Mezikřižovatkový úsek |
| <b>Kategorie</b> | 2350 m - Absence nebo opotřebované VDZ |
| <b>Poznámka</b> | Absence VDZ V 4. |

| <b>Návrh opatření</b> | Realizace, oprava VDZ |
| <b>Poznámka</b> | Řešit společně se záznamem ID 15121. |

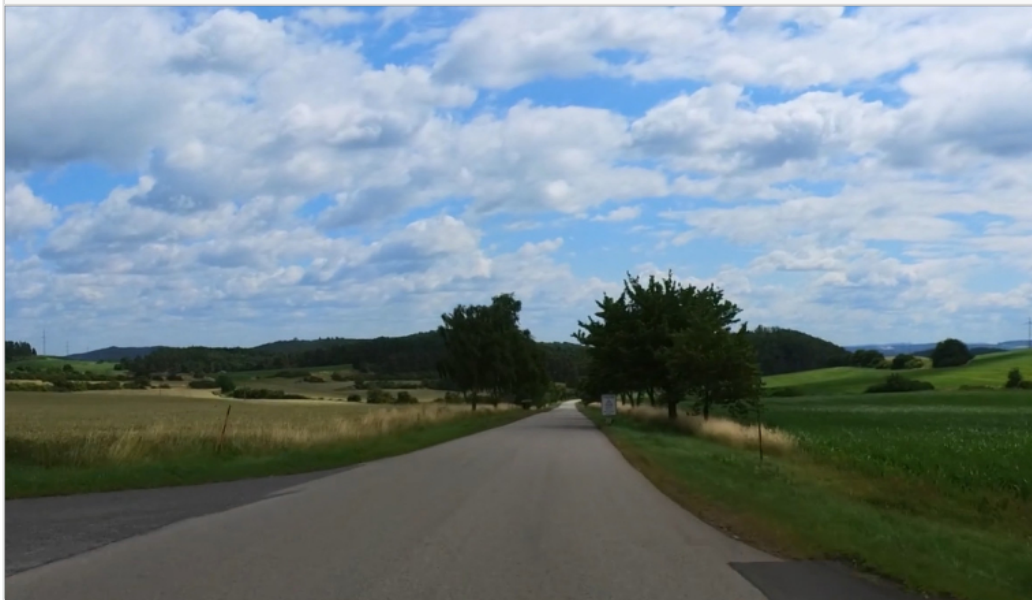
III/0046 - Směr staničení | km 3,005 | Cestmistrovství Příbram | 49,604626N, 14,104033E | ID 15121

| Bezpečnostní deficit | Technický stav vozovky |
| Kategorie | 2350 m - Absence zpevněné krajnice |

| Návrh opatření | Realizace zpevněné krajnice |
| Poznámka | Šíři zpevněné krajnice realizovat dle návrhové kategorie dvoupruhové silnice. Řešit společně se záznamem ID 15120. |

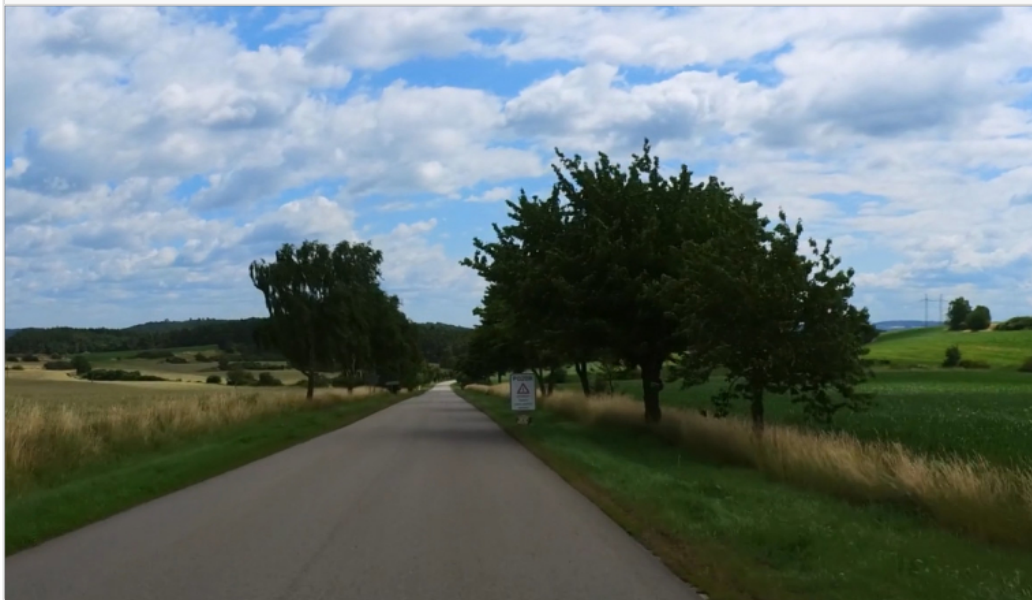
**III/0046 - Směr staničení | km 3,041 | Cestmistrovství Příbram | 49,604622N, 14,104486E | ID 15096**

| <b>Bezpečnostní deficit</b> | Pevná překážka |

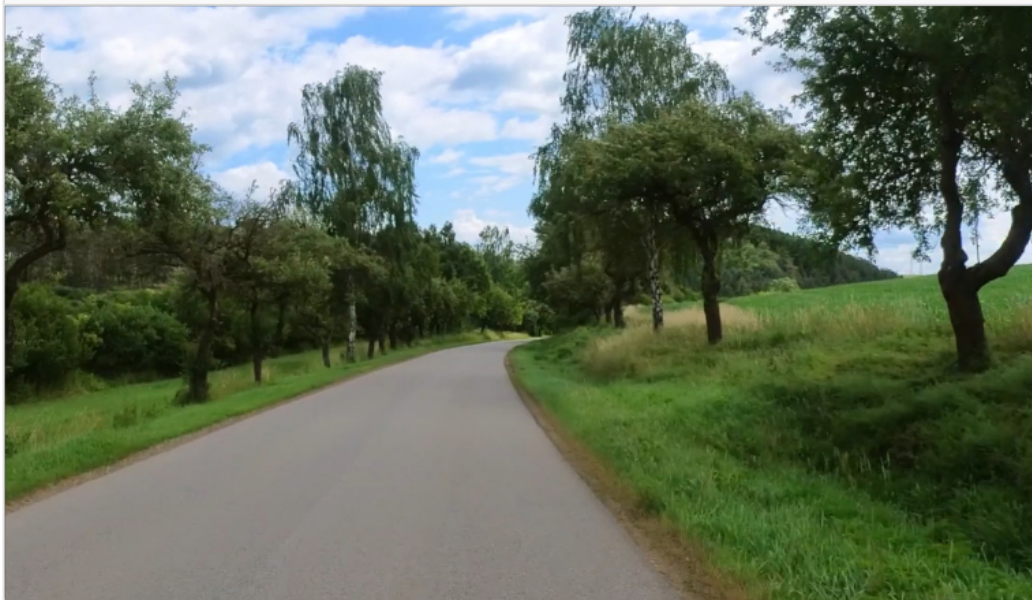
## III/0046 - Směr staničení | km 3,491 | Cestmistrovství Příbram | 49,605042N, 14,110658E | ID 15340

| <b>Bezpečnostní deficit</b> | Pevná překážka |

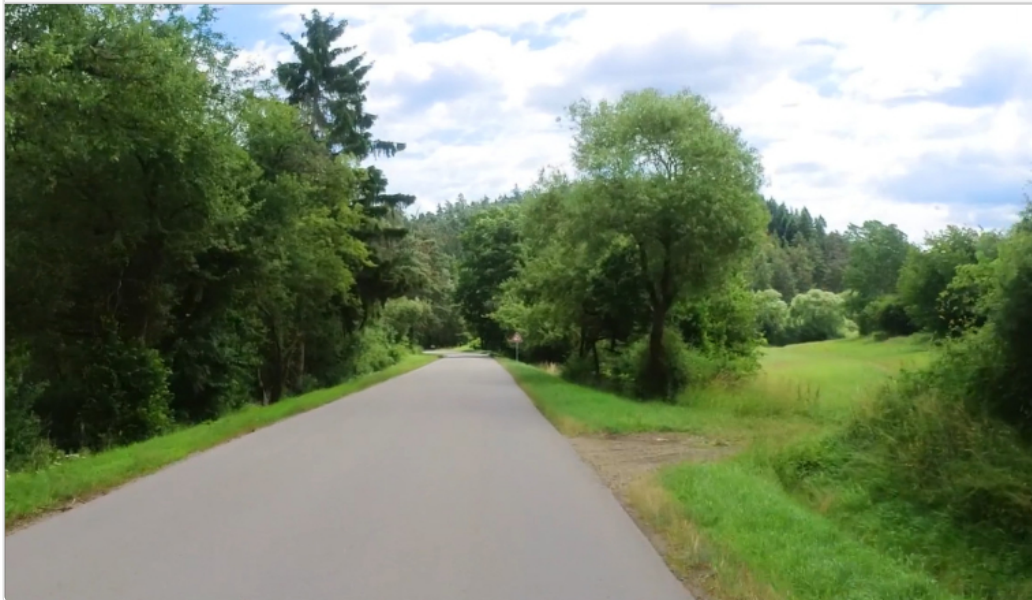
**III/0046 - Směr staničení | km 3,692 | Cestmistrovství Příbram | 49,604843N, 14,113488E | ID 15103**

| <b>Bezpečnostní deficit</b> | Pevná překážka |

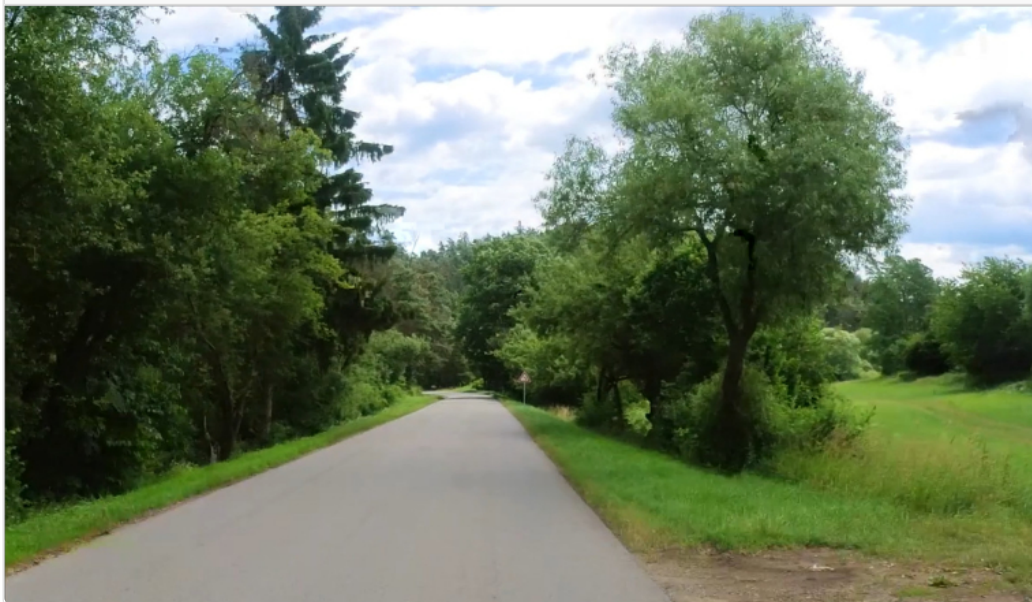
III/0046 - Směr staničení | km 3,703 | Cestmistrovství Příbram | 49,604824N, 14,113584E | ID 15109

| Bezpečnostní deficit | Pevná překážka |
| Kategorie | 180 m - Stromy, vzrostlá zeleň |
| Poznámka | Stromy, vzrostlá zeleň se nachází pod úrovní nivelety PK. |

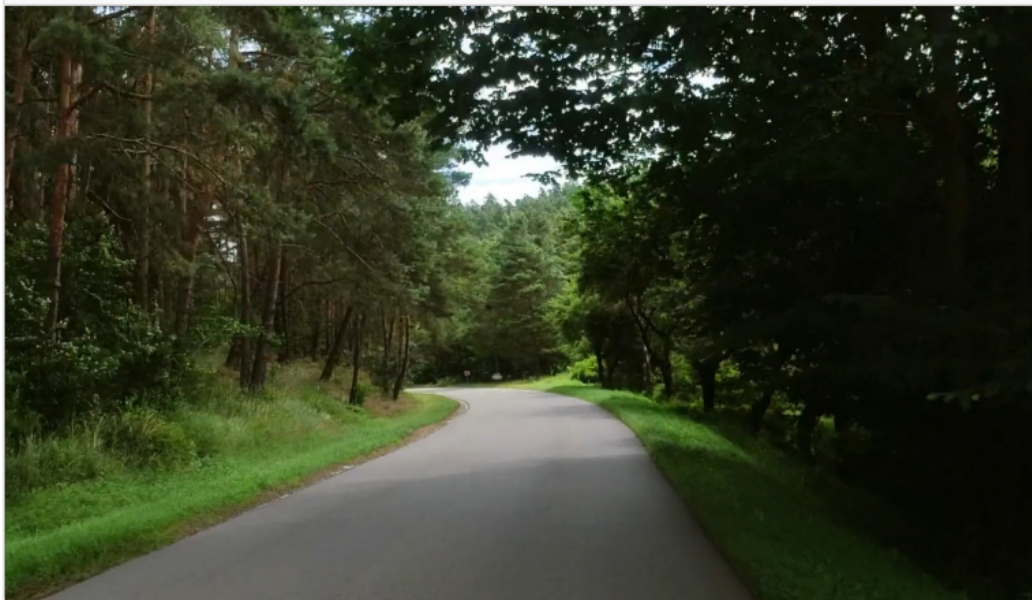
**III/0046 - Směr staničení | km 3,853 | Cestmistrovství Příbram | 49,604652N, 14,115921E | ID 15110**

| <b>Bezpečnostní deficit</b> | Mezikřižovatkový úsek |

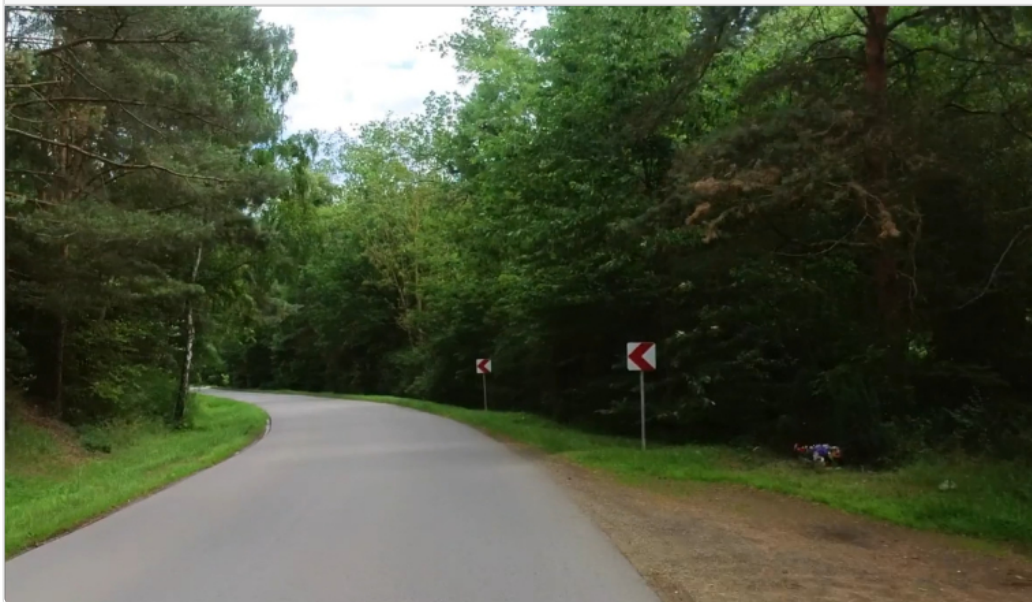
III/0046 - Směr staničení | km 3,908 | Cestmistrovství Příbram | 49,604706N, 14,116404E | ID 15117

| Bezpečnostní deficit | Pevná překážka |
| Kategorie | 250 m - Stromy, vzrostlá zeleň |
| Poznámka | Stromy, vzrostlá zeleň se nachází pod úrovní nivelety PK. |

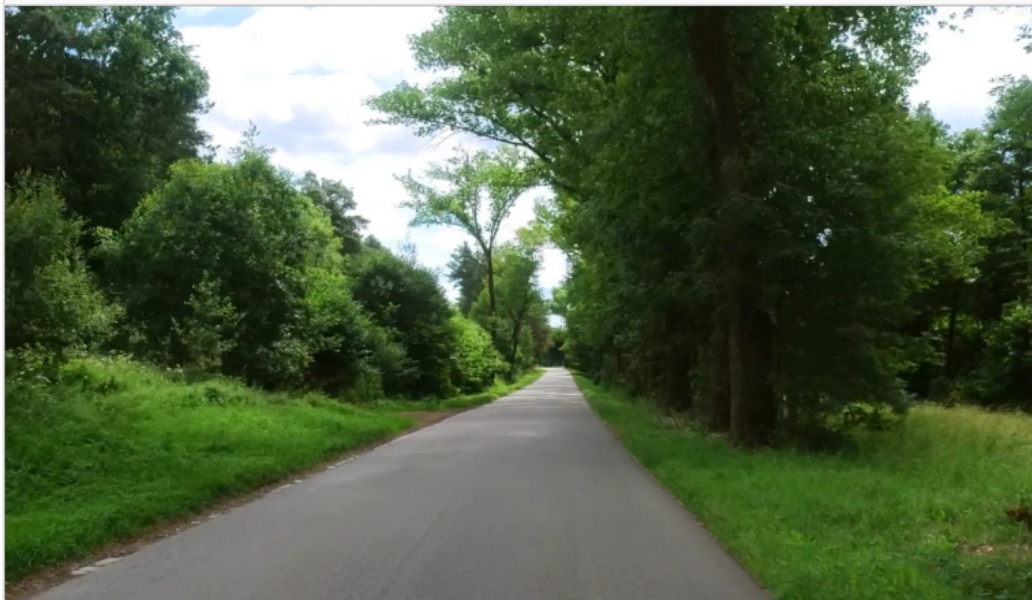
III/0046 - Směr staničení | km 4,337 | Cestmistrovství Příbram | 49,606243N, 14,121511E | ID 15126

| Bezpečnostní deficit | Pevná překážka |
| Kategorie | 300 m - Stromy, vzrostlá zeleň |
| Poznámka | Stromy, vzrostlá zeleň se nachází pod úrovní nivelety PK. |

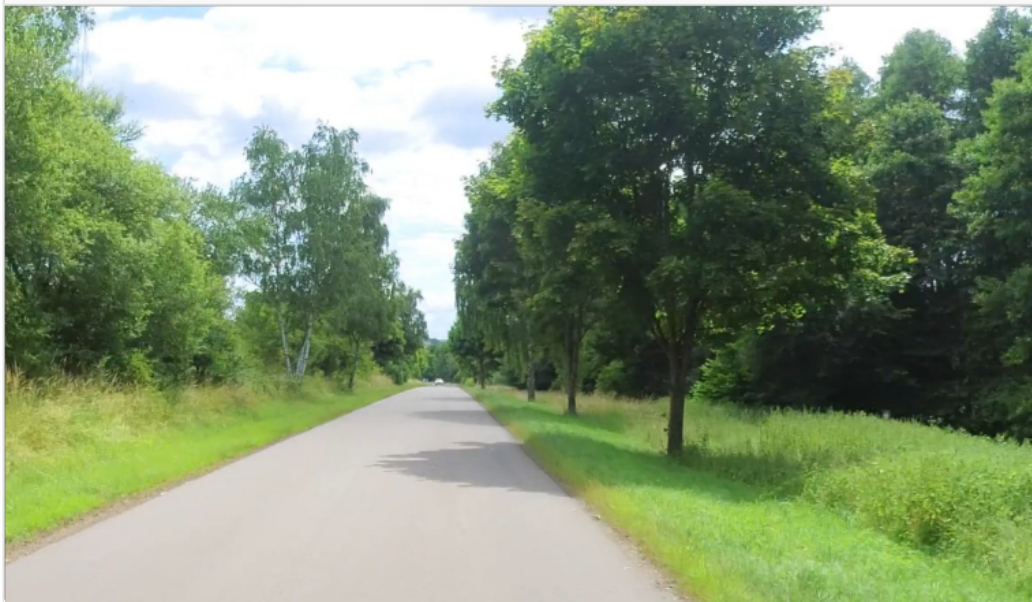
III/0046 - Směr staničení | km 4,679 | Cestmistrovství Příbram | 49,604916N, 14,125594E | ID 15128

| Bezpečnostní deficit | Pevná překážka |
| Kategorie | 520 m - Stromořadí, vzrostlá zeleň |

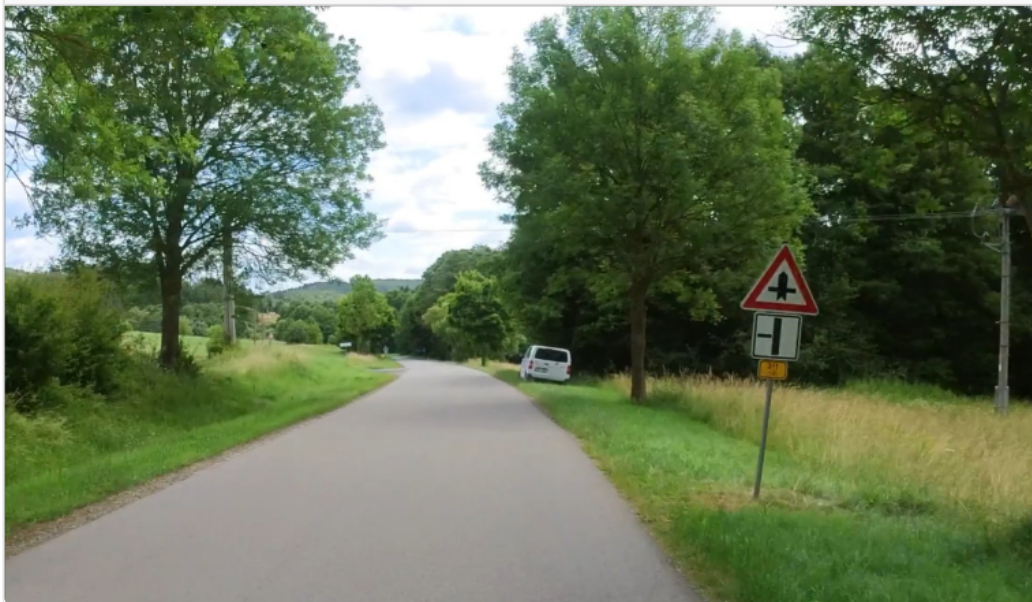
III/0046 - Směr staničení | km 5,055 | Cestmistrovství Příbram | 49,603771N, 14,130502E | ID 15129

| Bezpečnostní deficit | Křižovatka |

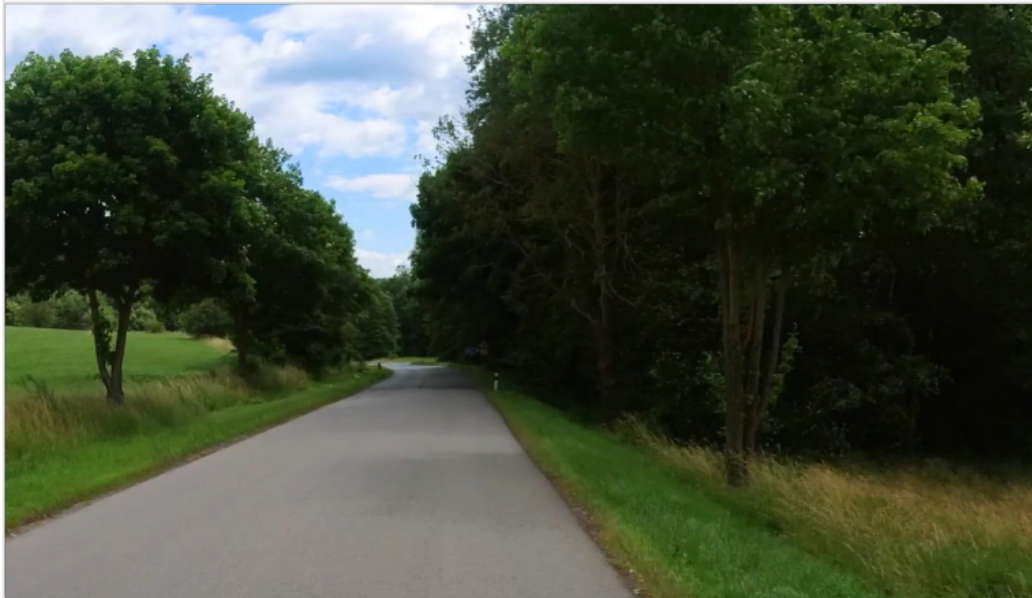
| <b>Bezpečnostní deficit</b> | Pevná překážka |
| <b>Kategorie</b> | 100 m - Stromy, vzrostlá zeleň |
| <b>Závažnost rizika</b> | <b>Střední</b> |

| <b>Návrh opatření</b> | Odstranění, ochrana svodidly |

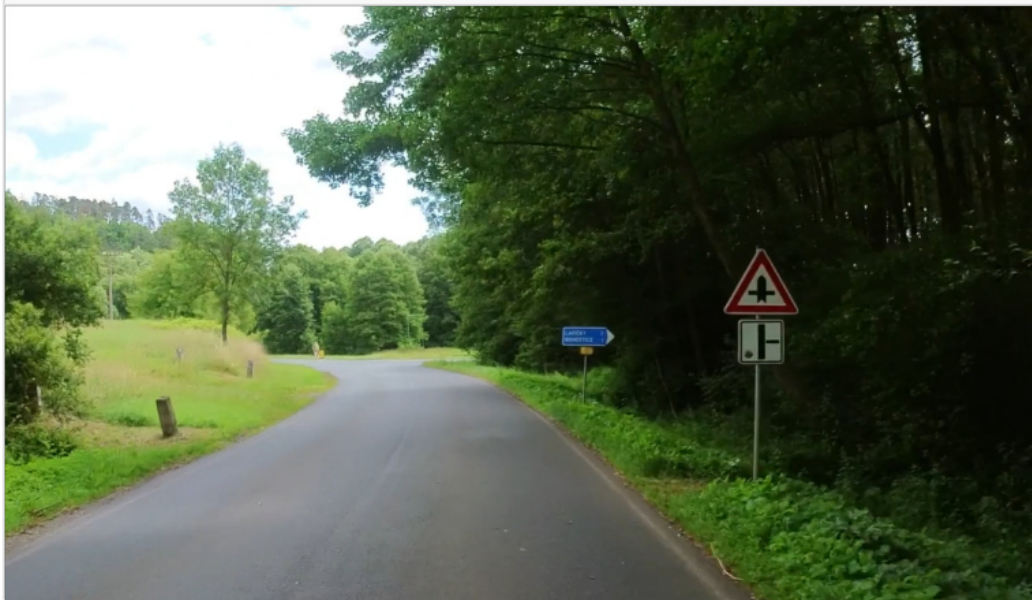
| <b>Bezpečnostní deficit</b> | Křižovatka |
| <b>Kategorie</b> | 1 x - Neadekvátní umístění SDZ |
| <b>Závažnost rizika</b> | <b>Nizká</b> |
| <b>Poznámka</b> | SDZ P 1 je vzdálené od křižovatky pouze 60 m. |

| <b>Návrh opatření</b> | Náprava provedení SDZ |
| <b>Poznámka</b> | Posunutí SDZ do větší vzdálenosti od křižovatky dle TP 65. |

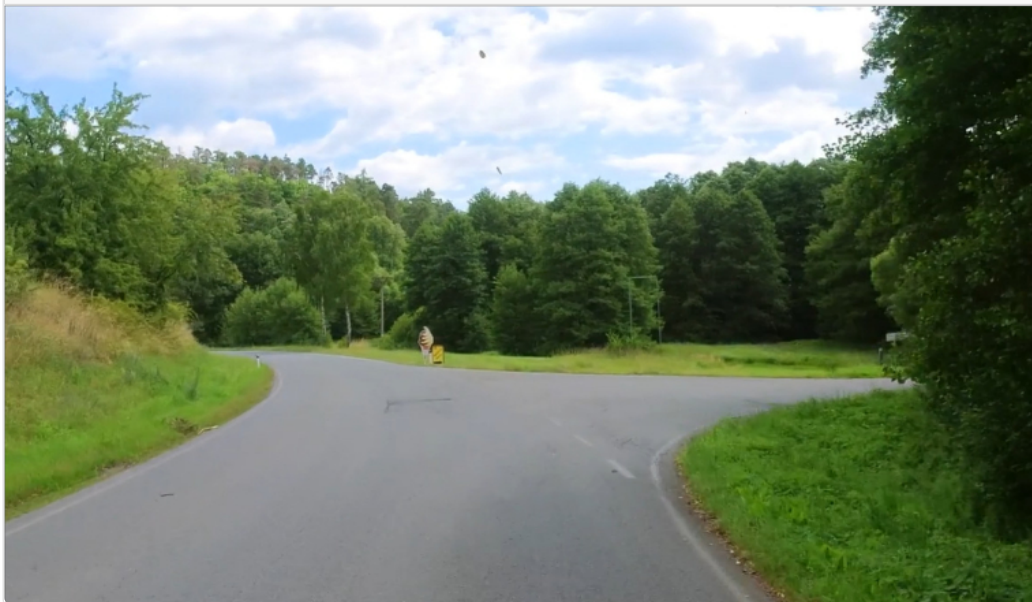
| <b>Bezpečnostní deficit</b> | Křižovatka |
| <b>Kategorie</b> | 1 x - Absence nebo opotřebované VDZ<br>1 x - Rozlehlá křižovatka, neadekvátní usměrnění dopravy, neadekvátní rozhledové poměry |
| <b>Závažnost rizika</b> | <b>Nizká</b> |
| <b>Poznámka</b> | Opotřebované VDZ V 2b, V 4. |

| <b>Návrh opatření</b> | Realizace usměrnění dopravních proudů |
| <b>Poznámka</b> | Současně obnova VDZ. |
