III/0046 - Směr staničení | km 0,349 | Cestmistrovství Příbram | 49,604694N, 14,067700E | ID 15064

BI PK (2024)

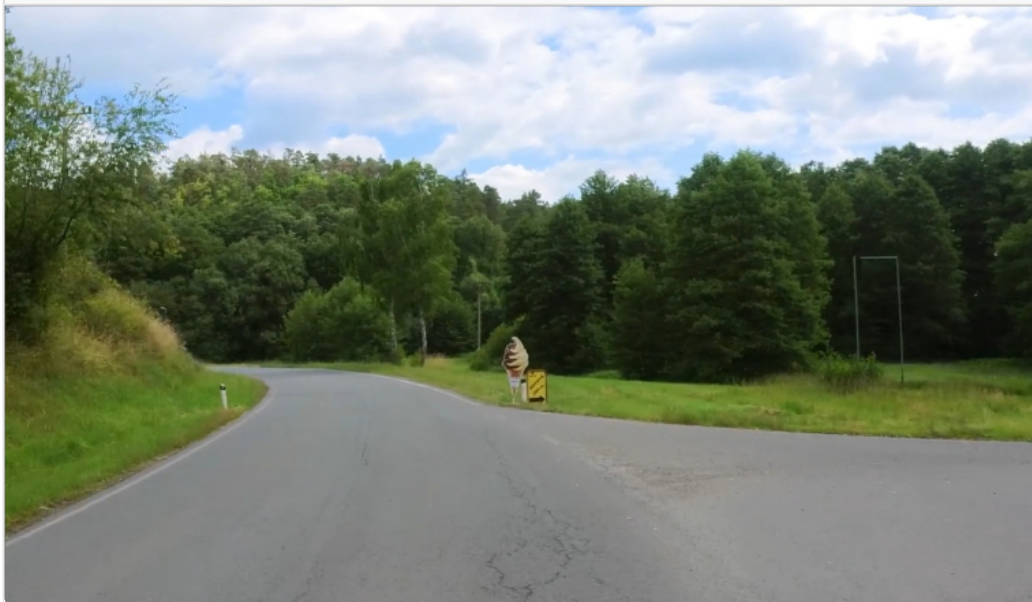
| Bezpečnostní deficit | Reklamní zařízení |
| Kategorie | 1 x - Reklamní zařízení (rušivý efekt na účastníky silničního provozu) |
| Závažnost rizika | Nizká |
| Poznámka | V současné době pouze konstrukce bez reklamní plochy. |

| Návrh opatření | Odstranění |

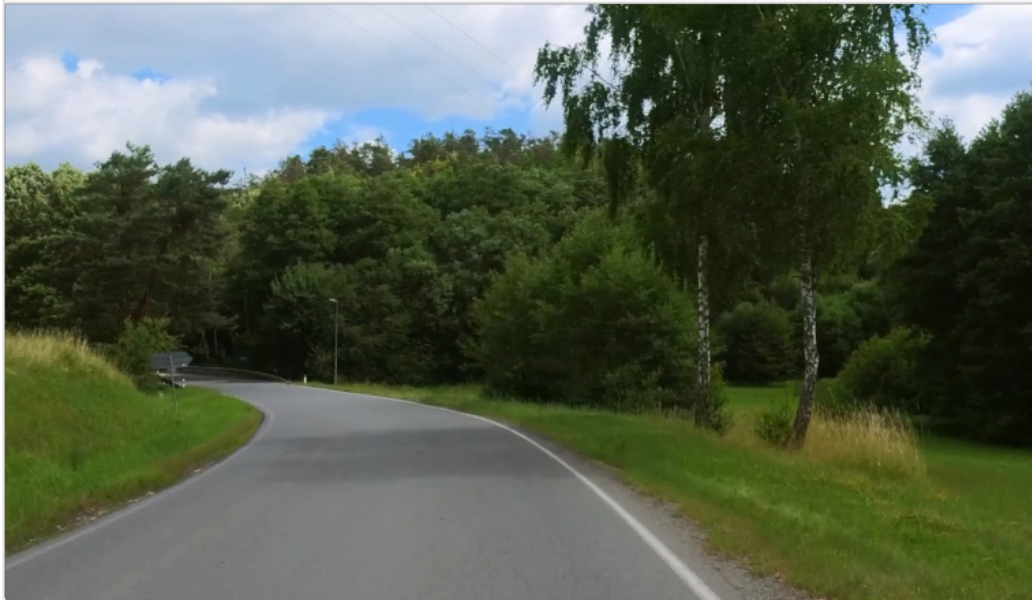
| <b>Bezpečnostní deficit</b> | Pevná překážka |
| <b>Kategorie</b> | 30 m - Stromy, vzrostlá zeleň |

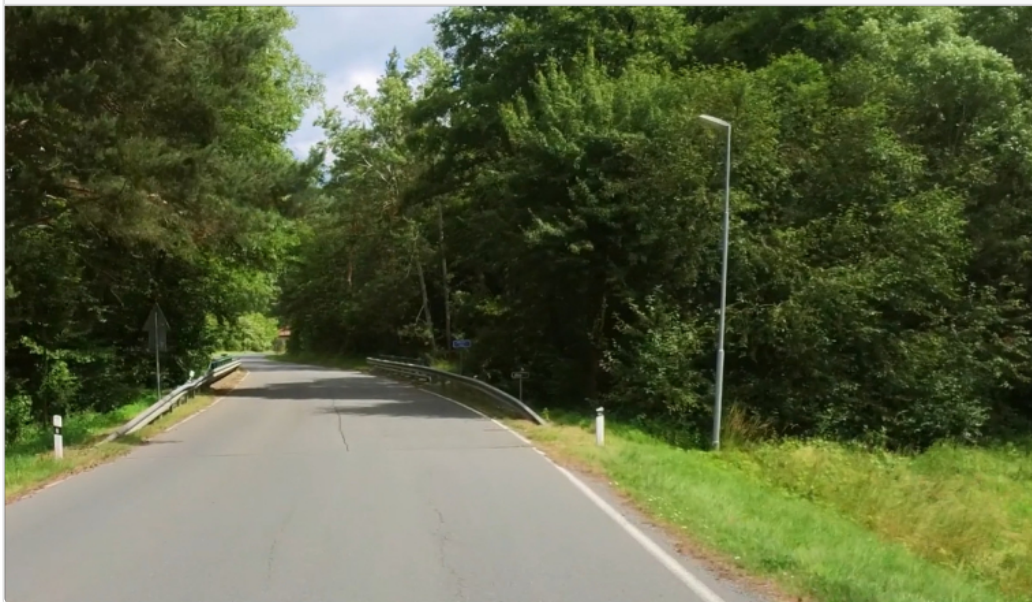
| <b>Bezpečnostní deficit</b> | Pevná překážka |
| <b>Kategorie</b> | 1 x - Sloupy el. vedení, VO apod.<br>1 x - Stromy, vzrostlá zeleň |

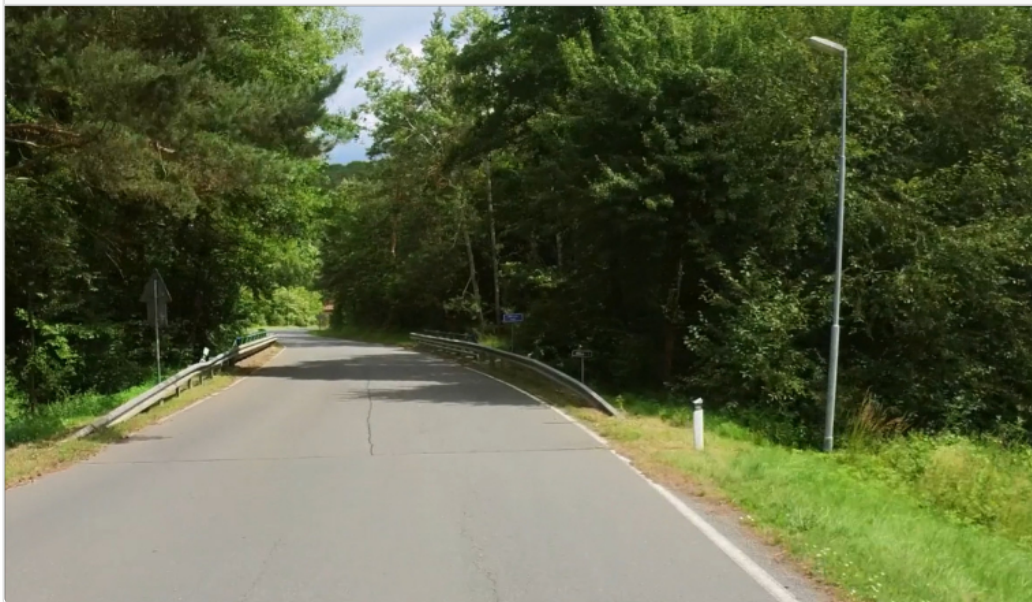
| Bezpečnostní deficit | Záchytné zařízení |

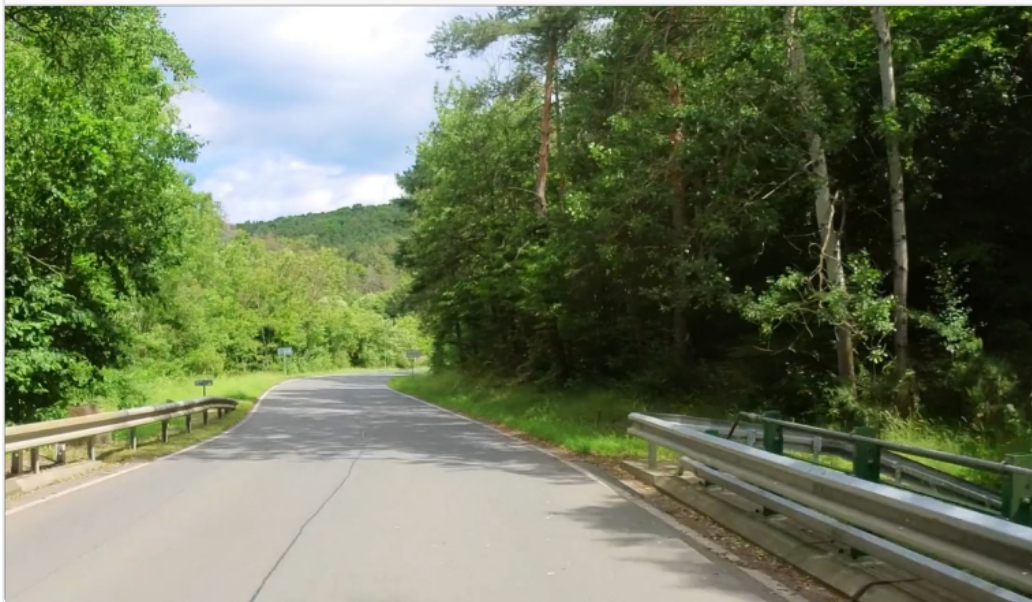
| <b>Bezpečnostní deficit</b> | Záchytné zařízení |

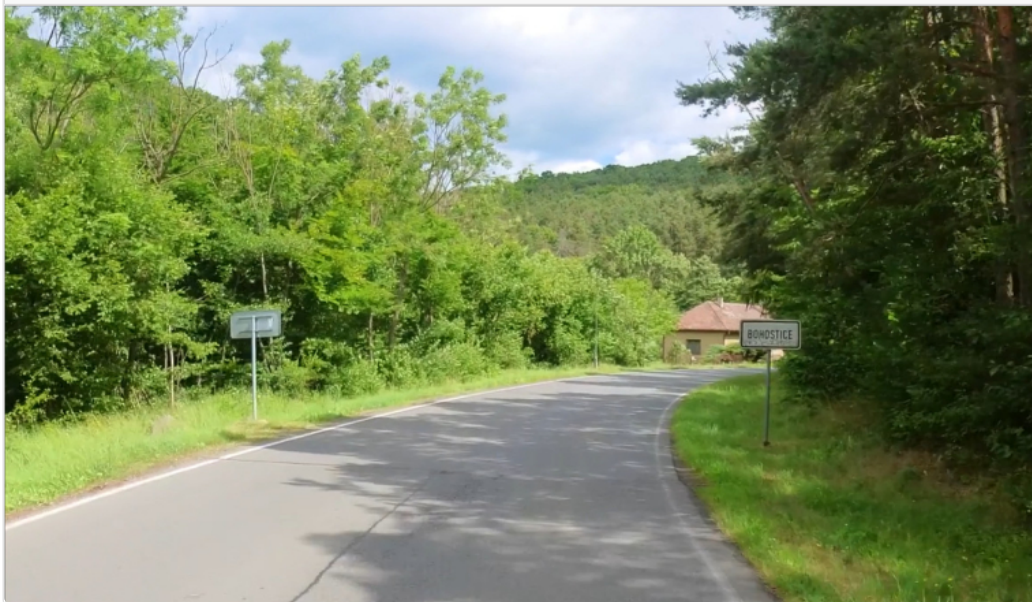
| <b>Bezpečnostní deficit</b> | Přechod z extravilánu do intravilánu |

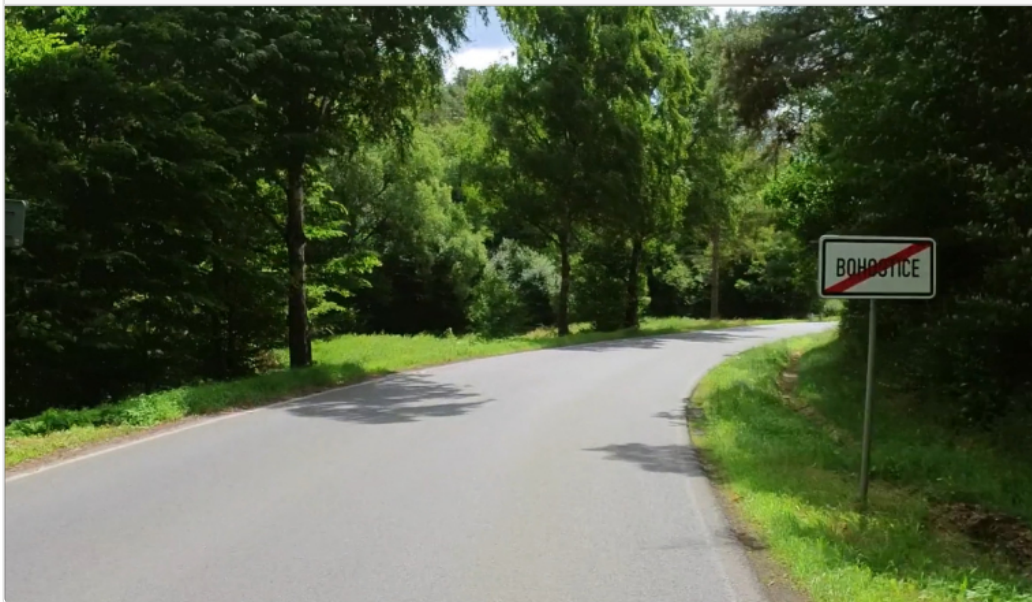
| Bezpečnostní deficit | Technický stav vozovky |

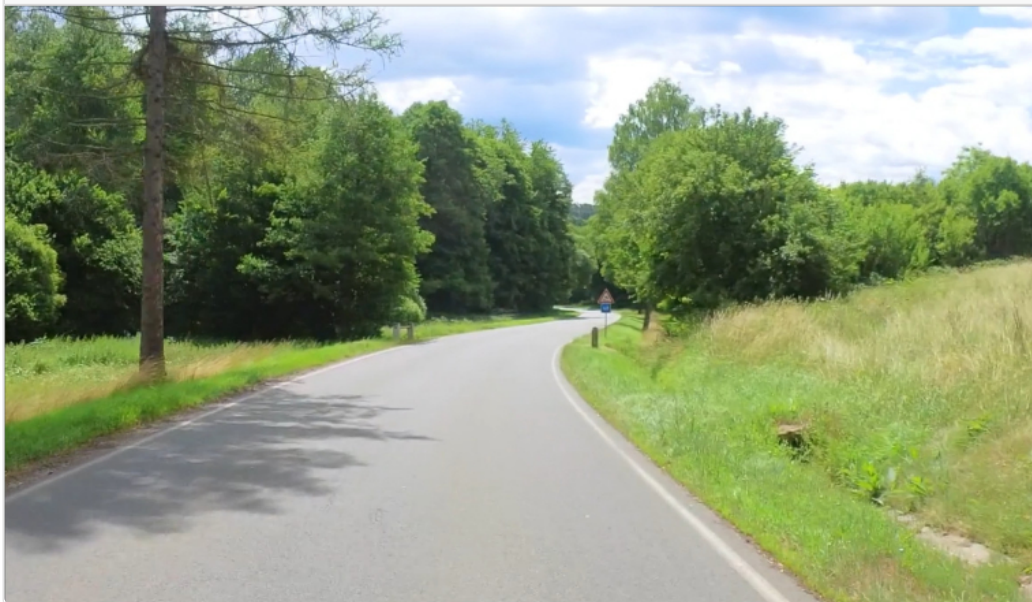
| <b>Bezpečnostní deficit</b> | Pevná překážka |

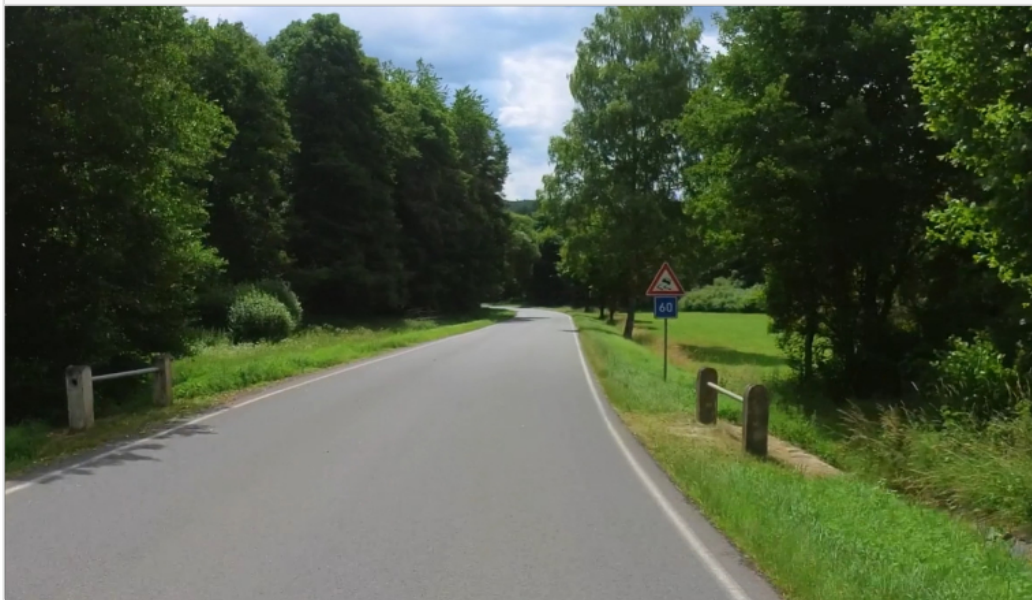
| <b>Bezpečnostní deficit</b> | Záchytné zařízení |

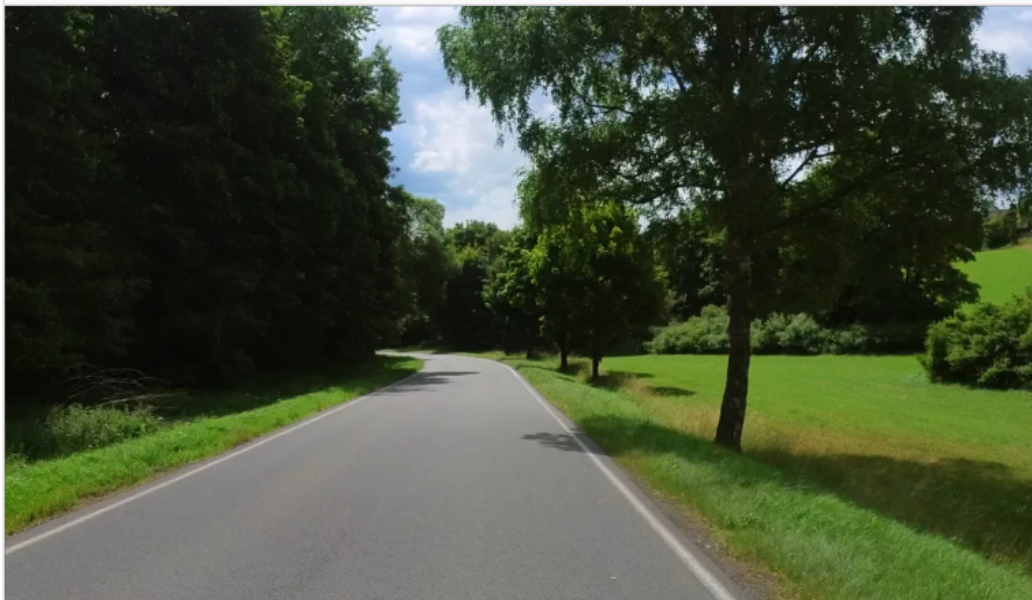
| Bezpečnostní deficit | Pevná překážka |
| Kategorie | 160 m - Stromořadí, vzrostlá zeleň |

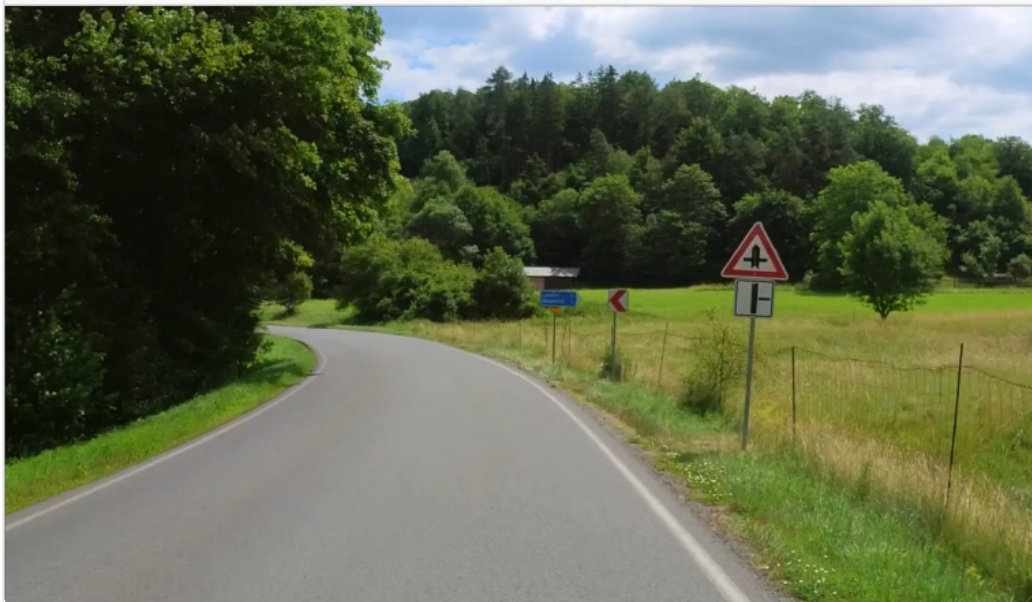
**III/0046 - Směr staničení | km 6,134 | Cestmistrovství Příbram | 49,603233N, 14,142050E | ID 15149**

| <b>Bezpečnostní deficit</b> | Křižovatka |
| <b>Kategorie</b> | 1 x - Neadekvátní provedení SDZ<br>1 x - Neadekvátní umístění SDZ |
| <b>Závažnost rizika</b> | <b>Nizká</b> |
| <b>Poznámka</b> | SDZ E 2b neodpovídá tvaru křižovatky. Mezi SDZ P 1, E 2b, IS 3b a DZ Z 3 není dodržen minimální rozestup. |

| <b>Návrh opatření</b> | Náprava provedení SDZ |

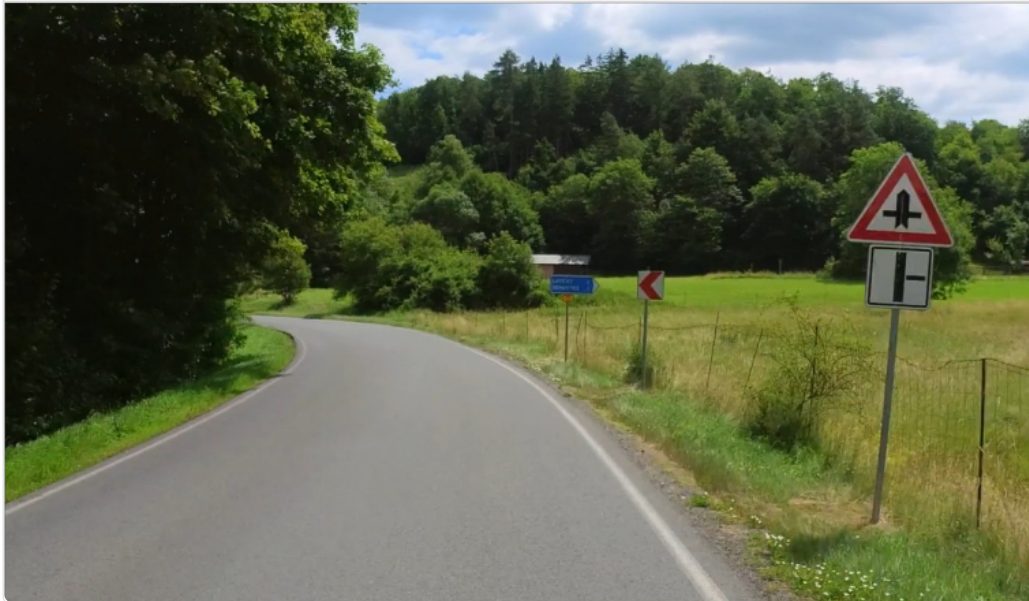
III/0046 - Směr staničení | km 6,139 | Cestmistrovství Příbram | 49,603226N, 14,142124E | ID 15150

| Bezpečnostní deficit | Pevná překážka |
| Kategorie | 1 x - Vzrostlá zeleň (průměr kmene do 0,1 m) |
| Závažnost rizika | Nizká |
| Poznámka | Vzrostlá zeleň nacházející se v blízkosti PK primárně představuje riziko do budoucna. |

| Návrh opatření | Odstranění |

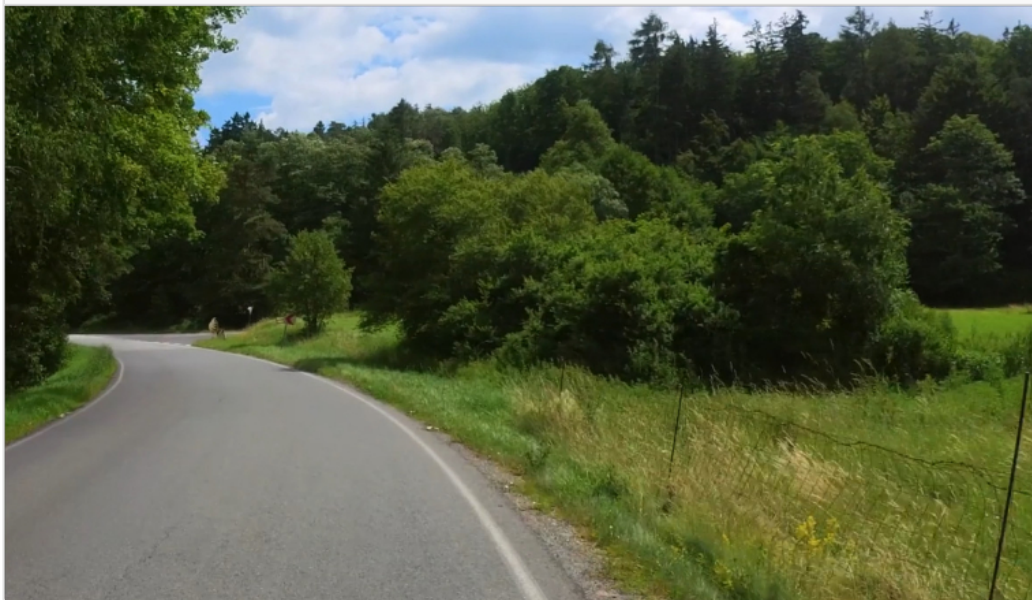
III/0046 - Směr staničení | km 6,177 | Cestmistrovství Příbram | 49,603237N, 14,142824E | ID 15151

| Bezpečnostní deficit | Pevná překážka |
| Kategorie | 15 m - Vzrostlá zeleň (průměr kmene do 0,1 m) |
| Závažnost rizika | Nizká |
| Poznámka | Vzrostlá zeleň nacházející se v blízkosti PK primárně představuje riziko do budoucna. |

| Návrh opatření | Odstranění |

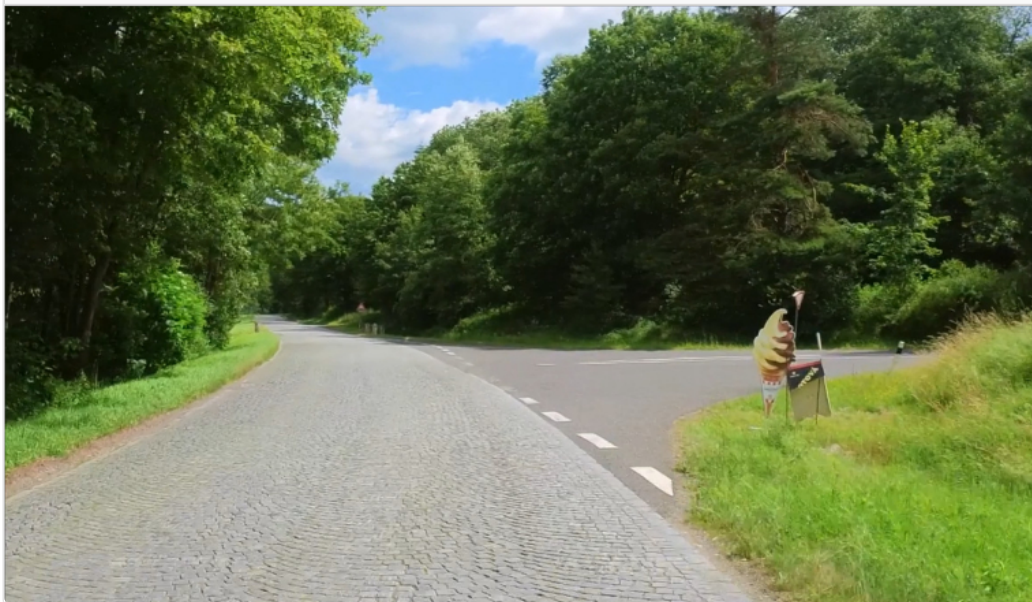
III/0046 - Směr staničení | km 6,239 | Cestmistrovství Příbram | 49,603523N, 14,143571E | ID 15152

| Bezpečnostní deficit | Křižovatka |
| Kategorie | 1 x - Absence nebo opotřebované VZD |
| Závažnost rizika | Nizká |
| Poznámka | Absence VZD V 4 na vedlejším rameni křižovatky. |

| Návrh opatření | Realizace, oprava VZD |

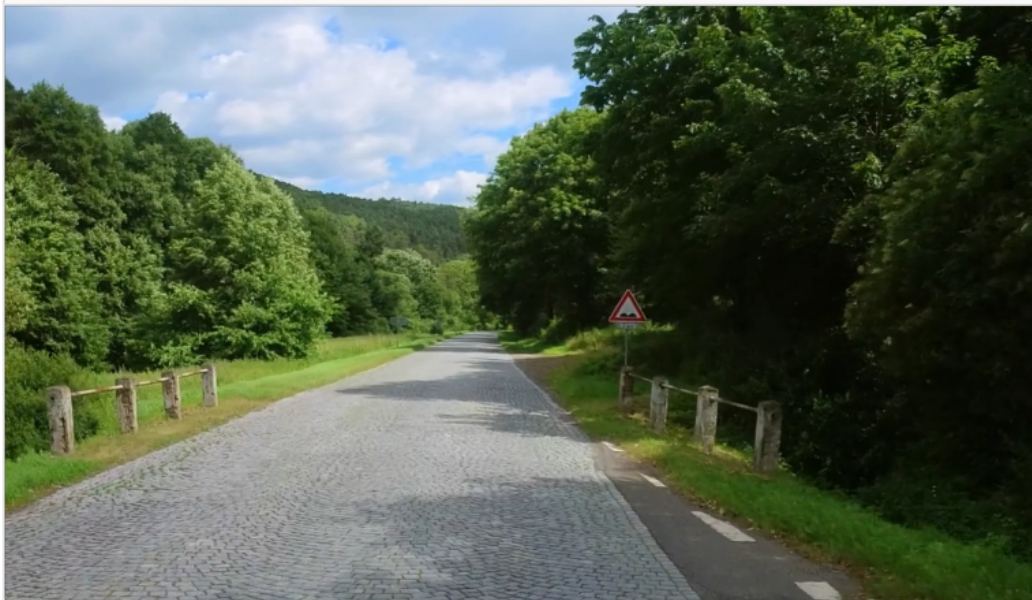
III/0046 - Směr staničení | km 6,285 | Cestmistrovství Příbram | 49,603798N, 14,144099E | ID 15153

| <b>Bezpečnostní deficit</b> | Záchytné zařízení |
| <b>Kategorie</b> | 1 x - Krátké svodidlo u příčného propustku<br>1 x - Nevhodný typ záchytného zařízení |
| <b>Závažnost rizika</b> | <b>Střední</b> |

| <b>Návrh opatření</b> | Odstranění a nahrazení svodidlem |

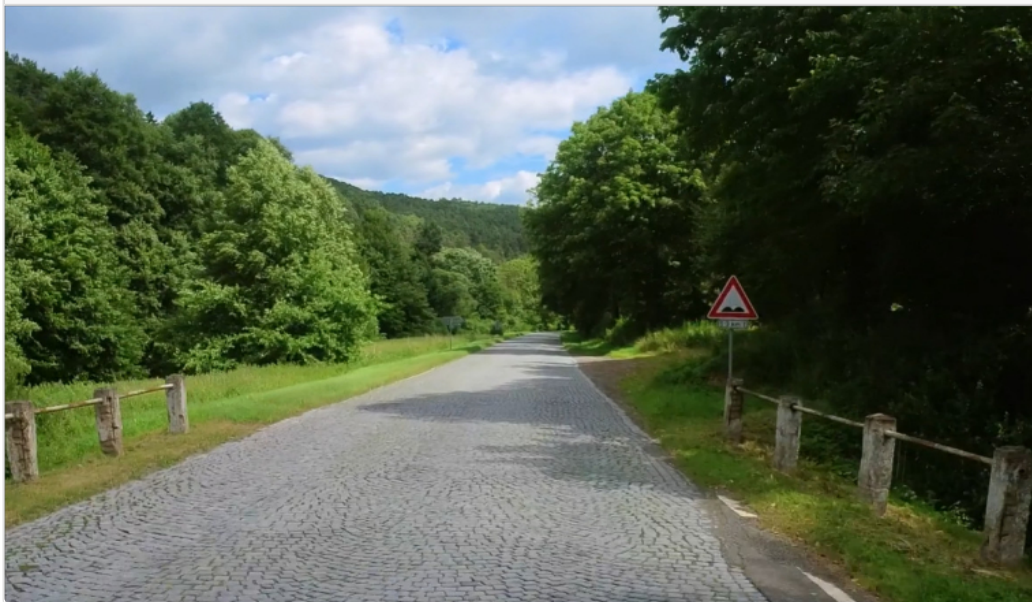
III/0046 - Směr staničení | km 6,288 | Cestmistrovství Příbram | 49,603813N, 14,144115E | ID 15154

| Bezpečnostní deficit | Mezikřižovatkový úsek |
| Kategorie | 3650 m - Absence nebo opotřebované VDZ |

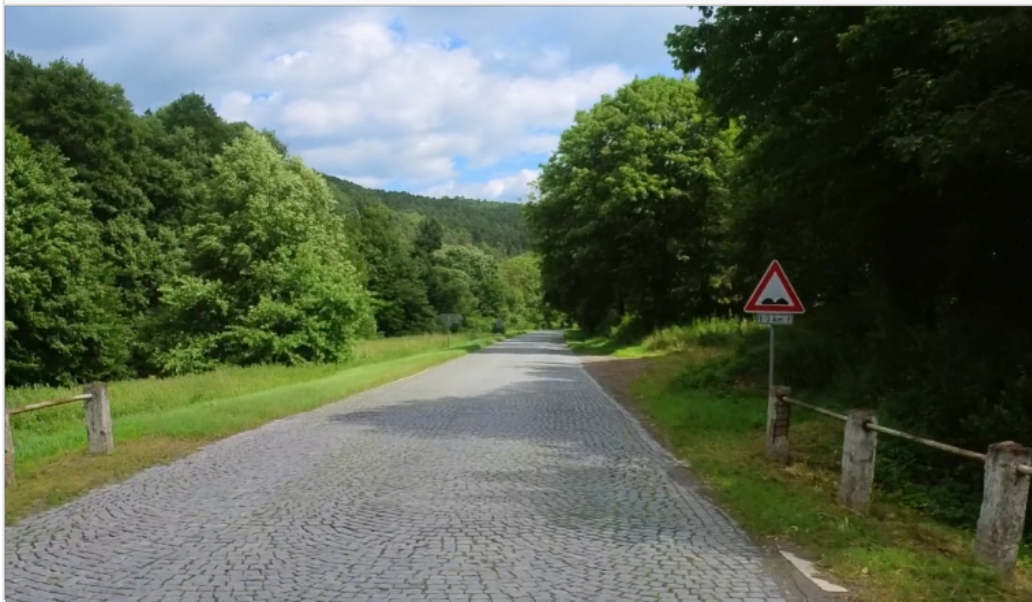
III/0046 - Směr staničení | km 6,289 | Cestmistrovství Příbram | 49,603806N, 14,144095E | ID 15155

| Bezpečnostní deficit | Technický stav vozovky |

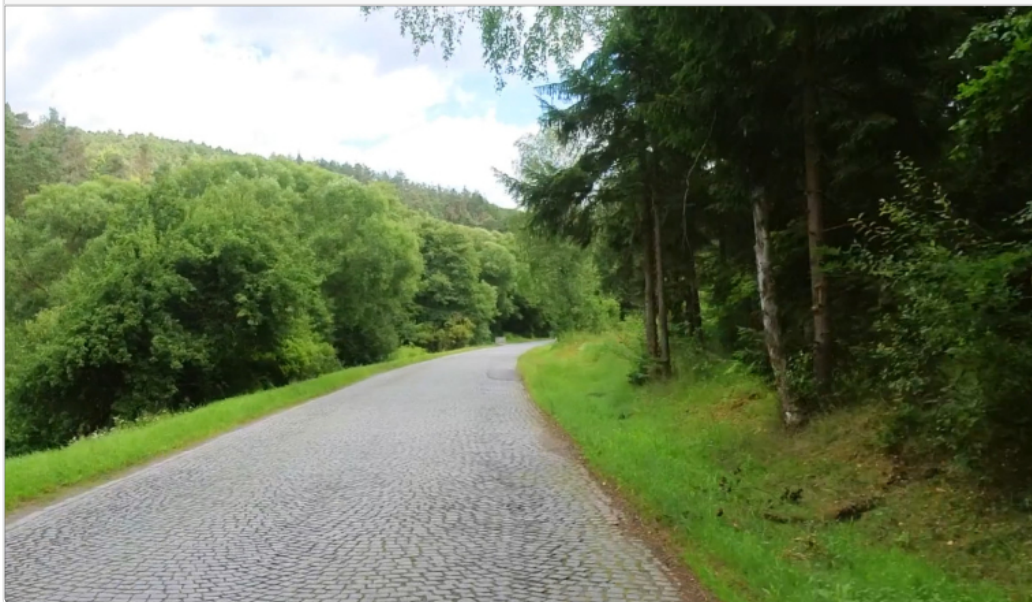
III/0046 - Směr staničení | km 6,559 | Cestmistrovství Příbram | 49,605339N, 14,146959E | ID 15344

| Bezpečnostní deficit | Pevná překážka |

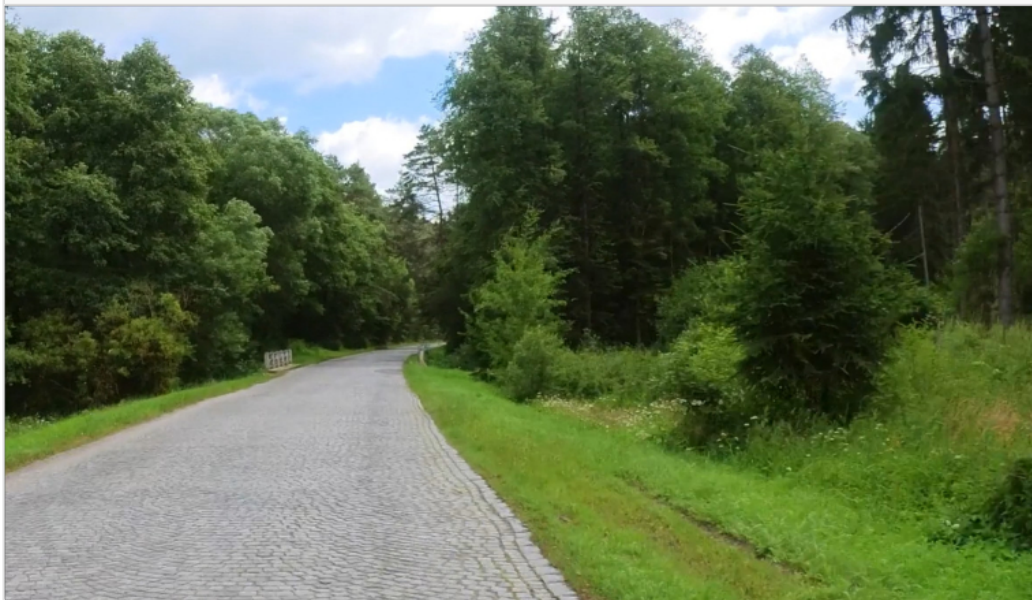
III/0046 - Směr staničení | km 6,632 | Cestmistrovství Příbram | 49,605724N, 14,147954E | ID 15172

| Bezpečnostní deficit | Pevná překážka |
| Kategorie | 30 m - Stromy, vzrostlá zeleň |

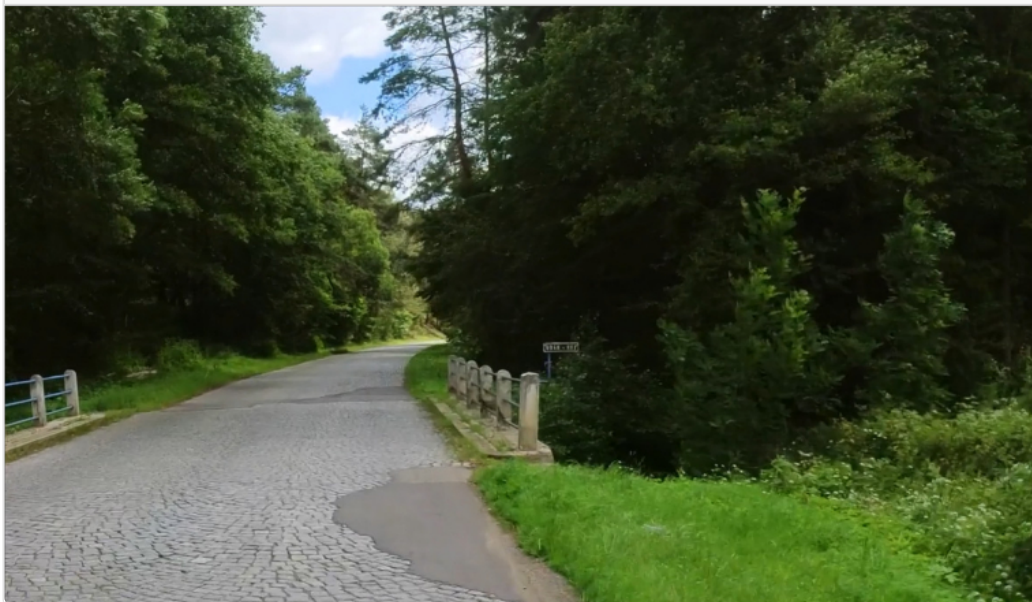
**III/0046 - Směr staničení | km 6,679 | Cestmistrovství Příbram | 49,605900N, 14,148391E | ID 15173**

| <b>Bezpečnostní deficit</b> | Záchytné zařízení |

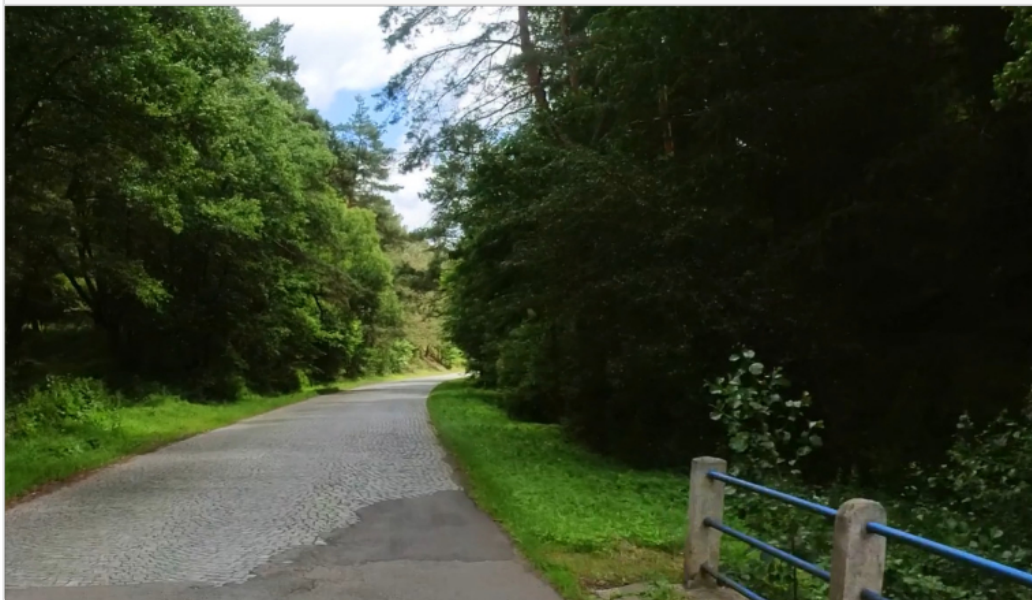
III/0046 - Směr staničení | km 6,688 | Cestmistrovství Příbram | 49,605942N, 14,148570E | ID 15174

| <b>Bezpečnostní deficit</b> | Pevná překážka |
| <b>Kategorie</b> | 75 m - Jiné<br>75 m - Stromy, vzrostlá zeleň |

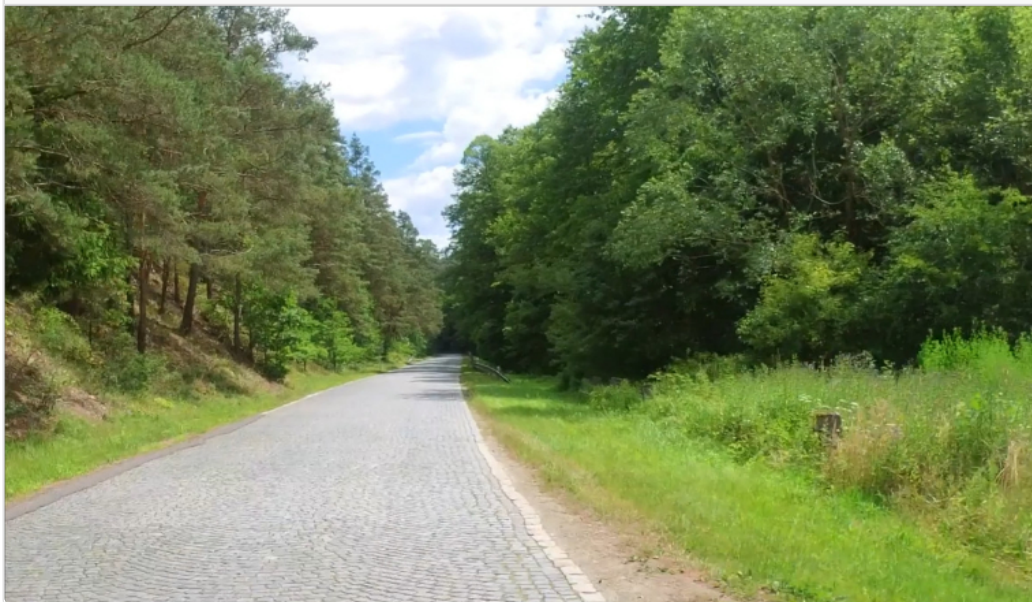
**III/0046 - Směr staničení | km 6,804 | Cestmistrovství Příbram | 49,606239N, 14,149938E | ID 15175**

| <b>Bezpečnostní deficit</b> | Pevná překážka |
| | 30 m - Stromy, vzrostlá zeleň |

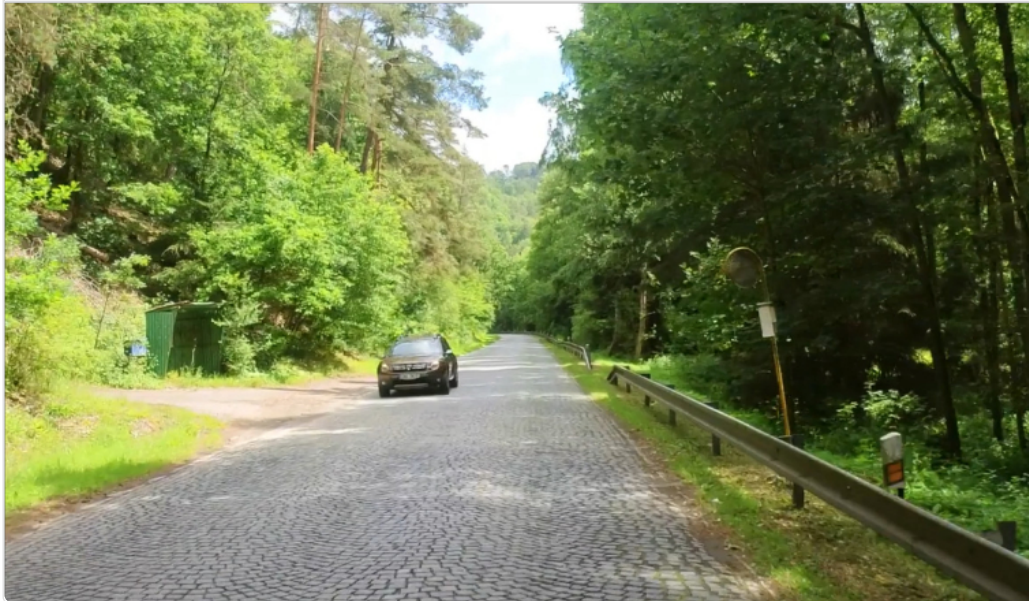
III/0046 - Směr staničení | km 7,422 | Cestmistrovství Příbram | 49,607822N, 14,158194E | ID 15177

| <b>Bezpečnostní deficit</b><br><b>Kategorie</b> | Autobusová zastávka |

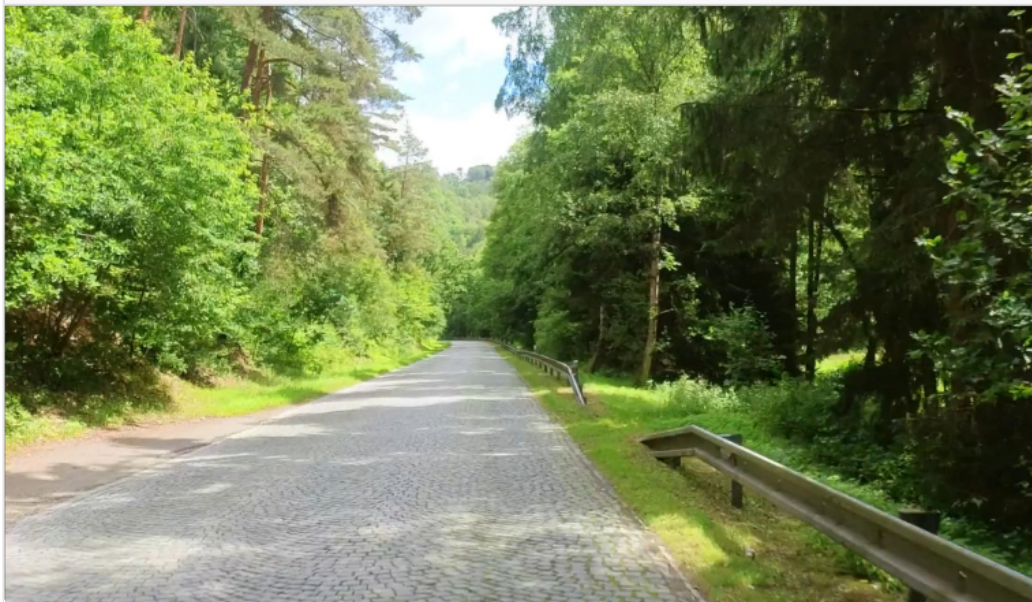
III/0046 - Směr staničení | km 7,440 | Cestmistrovství Příbram | 49,607876N, 14,158368E | ID 15178

| Bezpečnostní deficit | Záchytné zařízení |
| Kategorie | 1 x - Krátký výškový náběh svodidla |
| Závažnost rizika | Nizká |
| Poznámka | Krátký výškový náběh svodidla rizikový pro protisměr. |

| Návrh opatření | Náprava provedení záchytného zařízení |
| Poznámka | Současně realizace směrového vychýlení svodidla. |

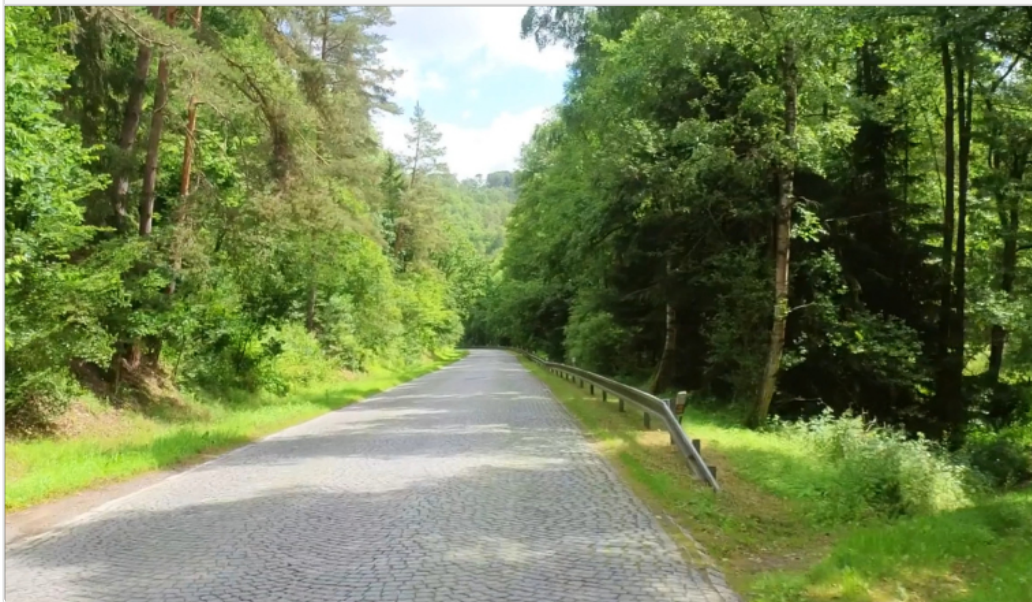
III/0046 - Směr staničení | km 7,448 | Cestmistrovství Příbram | 49,607895N, 14,158434E | ID 15179

| <b>Bezpečnostní deficit</b> | Záchytné zařízení |
| <b>Kategorie</b> | 1 x - Krátké svodidlo před - stromem<br>1 x - Krátký výškový náběh svodidla |
| <b>Závažnost rizika</b> | <b>Střední</b> |
| <b>Poznámka</b> | Délka svodidla před stromy je 6 m. |

| <b>Návrh opatření</b> | Náprava provedení záchytného zařízení |
| <b>Poznámka</b> | Adekvátní prodloužení svodidla a výškového náběhu. Současně realizace směrového vychýlení svodidla. |

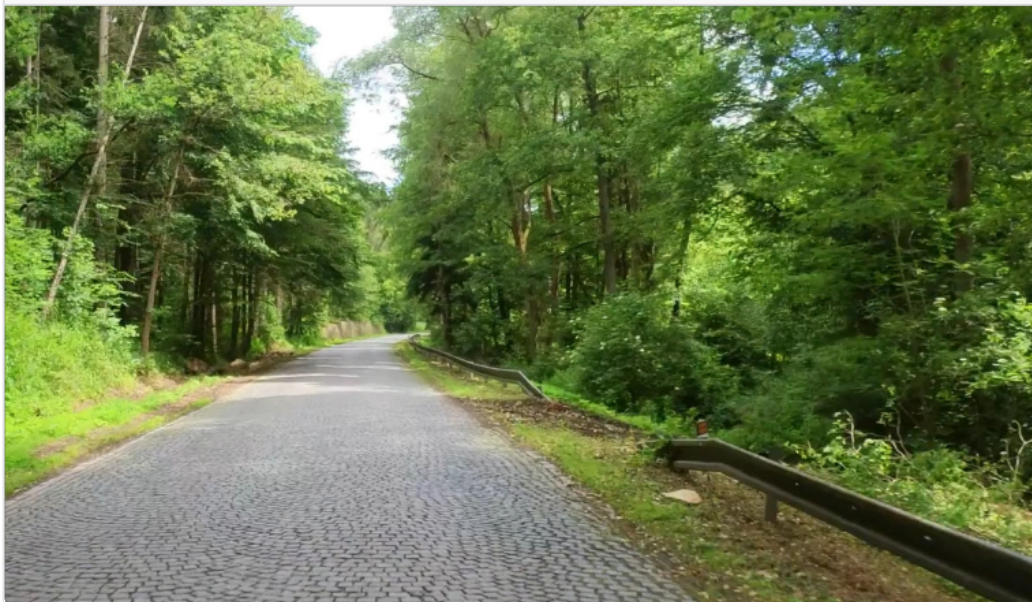
III/0046 - Směr staničení | km 8,525 | Cestmistrovství Příbram | 49,615196N, 14,167037E | ID 15183

| <b>Bezpečnostní deficit</b> | Záchytné zařízení |
| <b>Kategorie</b> | 1 x - Krátký výškový náběh svodidla |
| <b>Závažnost rizika</b> | Nizká |
| <b>Poznámka</b> | Krátký výškový náběh svodidla rizikový pro protisměr. |

| <b>Návrh opatření</b> | Náprava provedení záchytného zařízení |
| <b>Poznámka</b> | Současné realizace směrového vychýlení svodidla. |

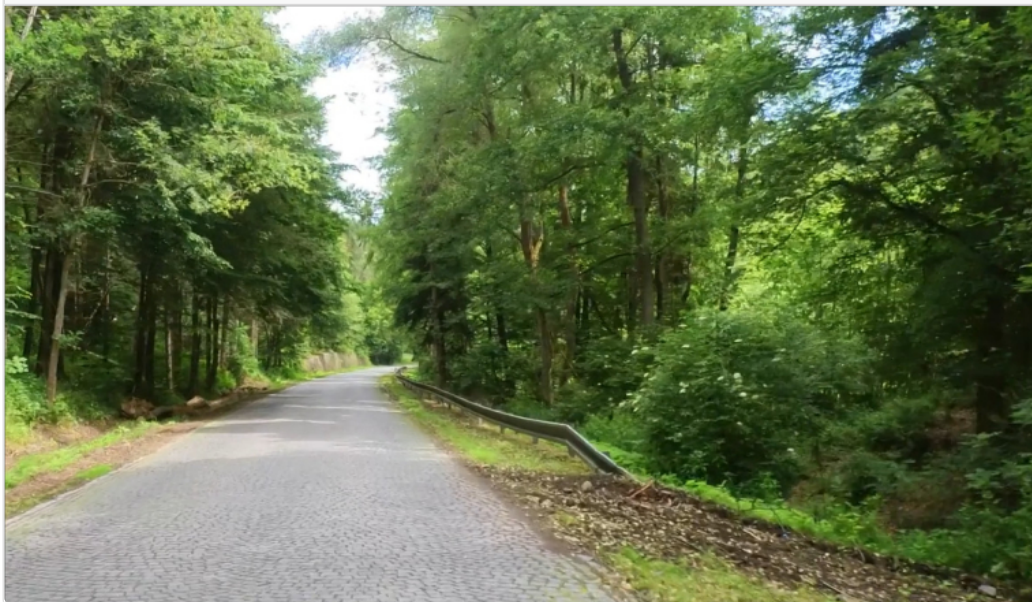
**III/0046 - Směr staničení | km 8,533 | Cestmistrovství Příbram | 49,615269N, 14,167136E | ID 15184**

| <b>Bezpečnostní deficit</b> | Záchytné zařízení |
| <b>Kategorie</b> | 1 x - Krátké svodidlo před - stromem<br>1 x - Krátký výškový náběh svodidla |
| <b>Závažnost rizika</b> | <b>Střední</b> |

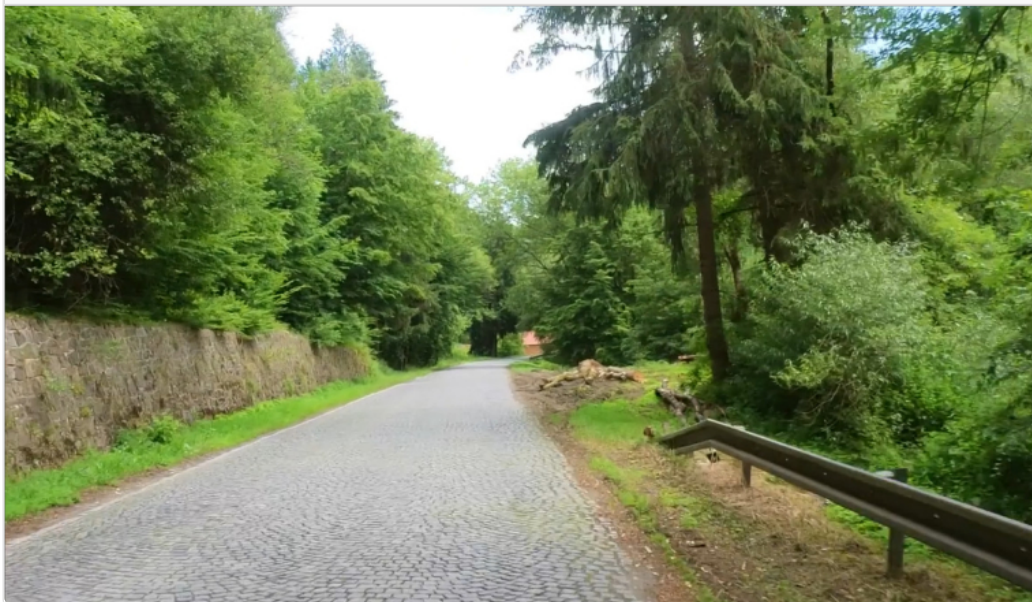
**III/0046 - Směr staničení | km 8,670 | Cestmistrovství Příbram | 49,616161N, 14,168365E | ID 15185**

| <b>Bezpečnostní deficit</b> | Záchytné zařízení |

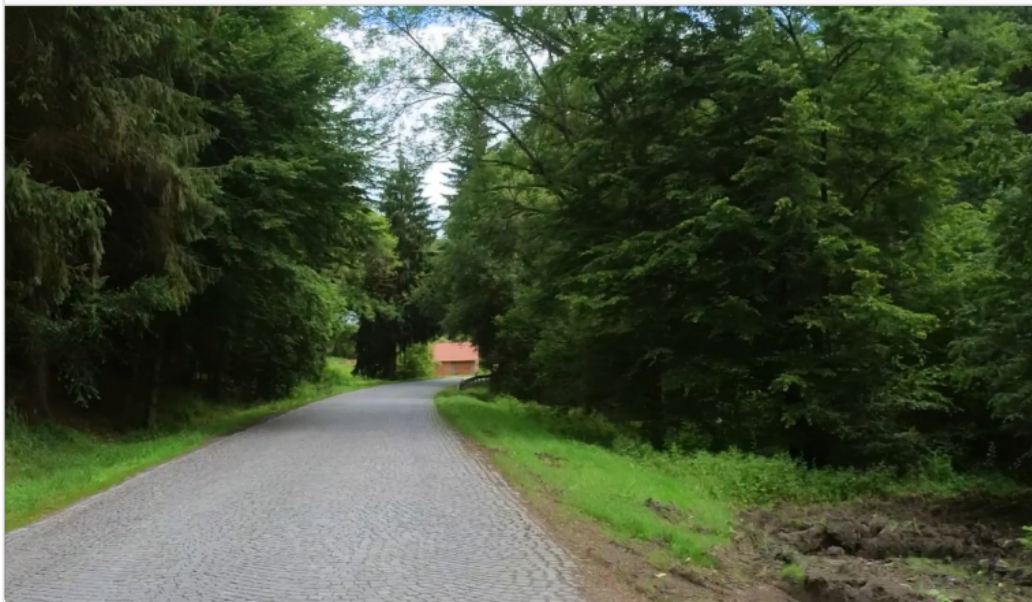
III/0046 - Směr staničení | km 8,738 | Cestmistrovství Příbram | 49,616547N, 14,169056E | ID 15187

| Bezpečnostní deficit | Pevná překážka |
| Kategorie | 40 m - Stromy, vzrostlá zeleň |

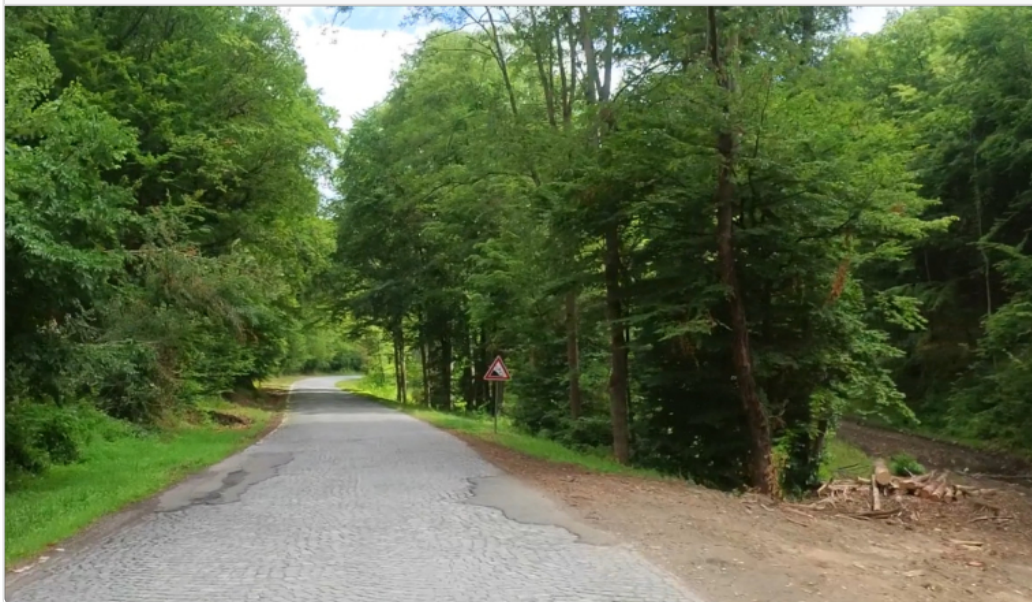
**III/0046 - Směr staničení | km 8,975 | Cestmistrovství Příbram | 49,617630N, 14,171809E | ID 15189**

| <b>Bezpečnostní deficit</b> | Pevná překážka |
| <b>Kategorie</b> | 190 m - Stromy, vzrostlá zeleň |
| <b>Poznámka</b> | Stromy, vzrostlá zeleň se nachází pod úrovní nivelety PK. |

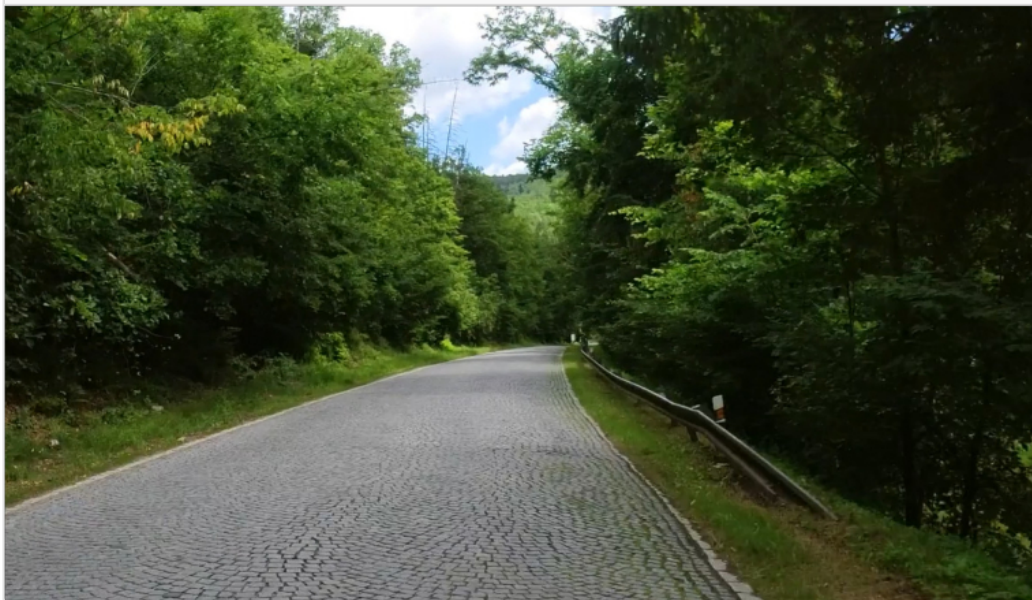
III/0046 - Směr staničení | km 9,163 | Cestmistrovství Příbram | 49,618690N, 14,173740E | ID 15349

| Bezpečnostní deficit | Záchytné zařízení |

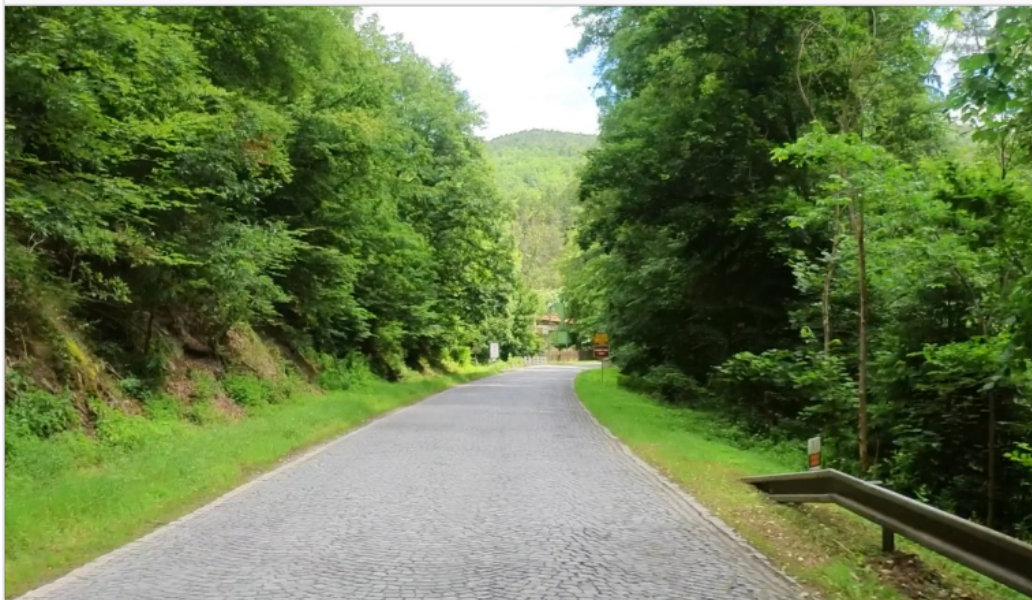
III/0046 - Směr staničení | km 9,284 | Cestmistrovství Příbram | 49,619202N, 14,175352E | ID 15190

| Bezpečnostní deficit | Záchytné zařízení |

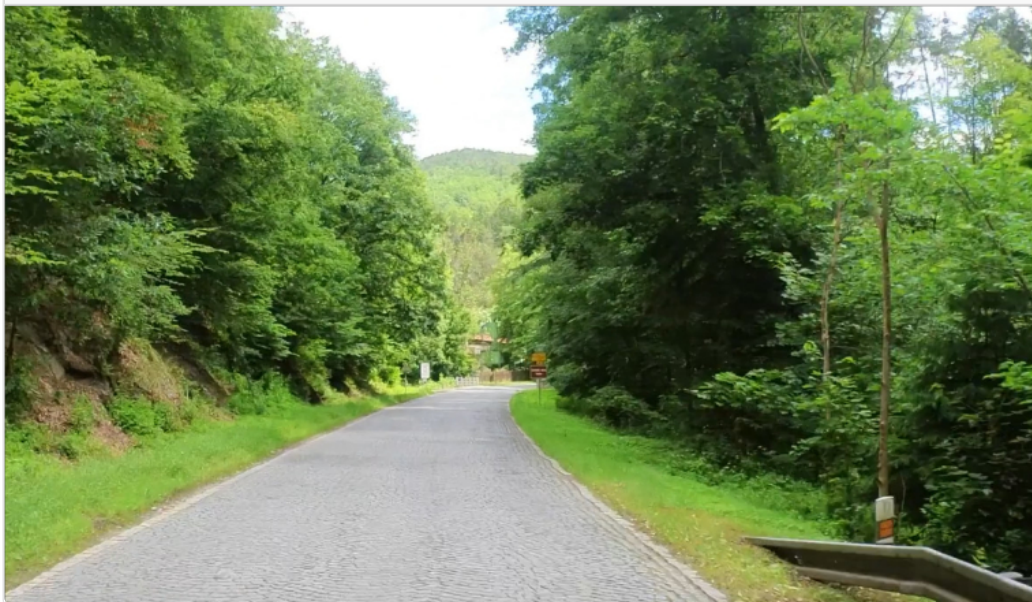
III/0046 - Směr staničení | km 9,286 | Cestmistrovství Příbram | 49,619221N, 14,175431E | ID 15191

| Bezpečnostní deficit | Pevná překážka |
| Kategorie | 80 m - Stromy, vzrostlá zeleň |

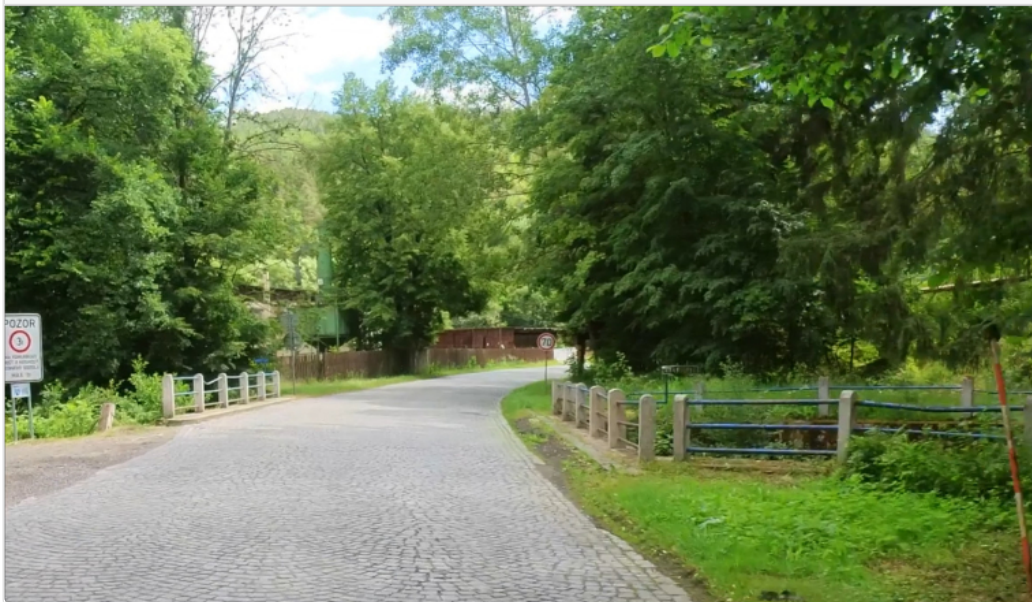
**III/0046 - Směr staničení | km 9,383 | Cestmistrovství Příbram | 49,619480N, 14,176593E | ID 15192**

| <b>Bezpečnostní deficit</b> | Záchytné zařízení |
