III/0046 - Směr staničení | km 0,349 | Cestmistrovství Příbram | 49,604694N, 14,067700E | ID 15064

BI PK (2024)

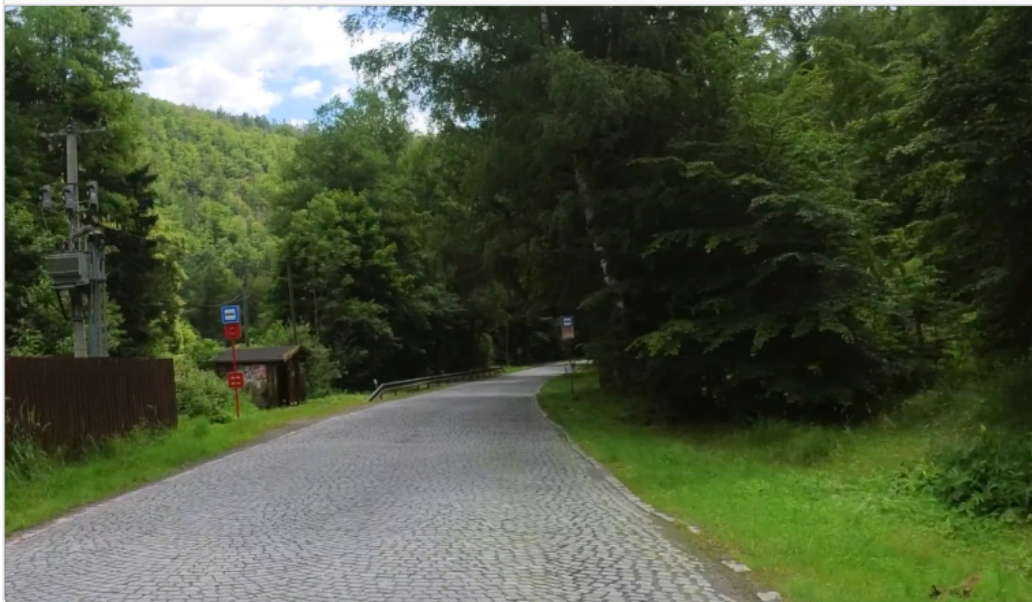
III/0046 - Směr staničení | km 9,531 | Cestmistrovství Příbram | 49,619232N, 14,178528E | ID 15193

| Bezpečnostní deficit | Pevná překážka |
| Kategorie | 140 m - Stromy, vzrostlá zeleň |

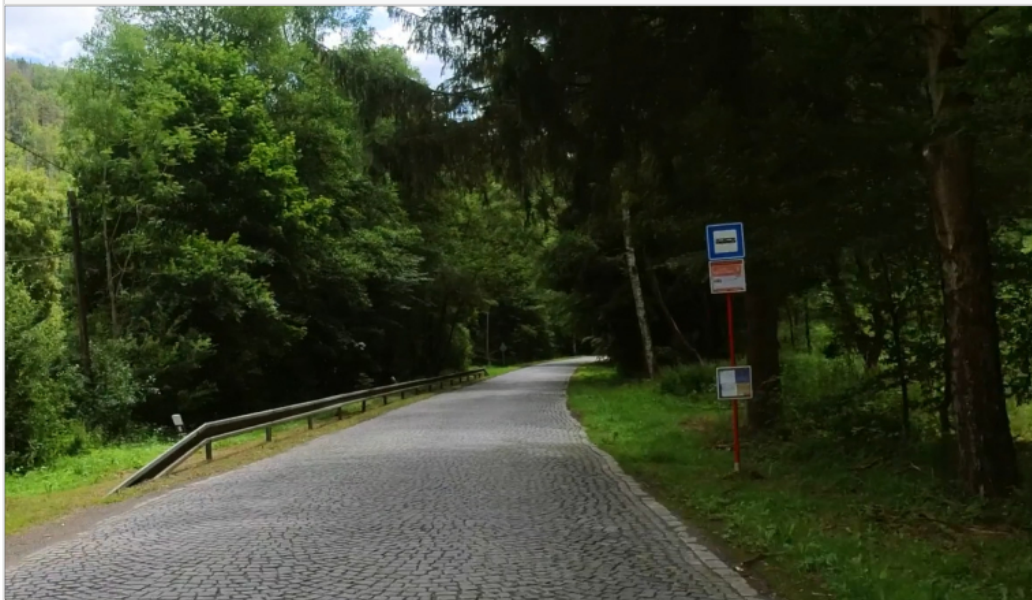
III/0046 - Směr staničení | km 9,548 | Cestmistrovství Příbram | 49,619183N, 14,178704E | ID 15194

| Bezpečnostní deficit<br>Kategorie | Autobusová zastávka |

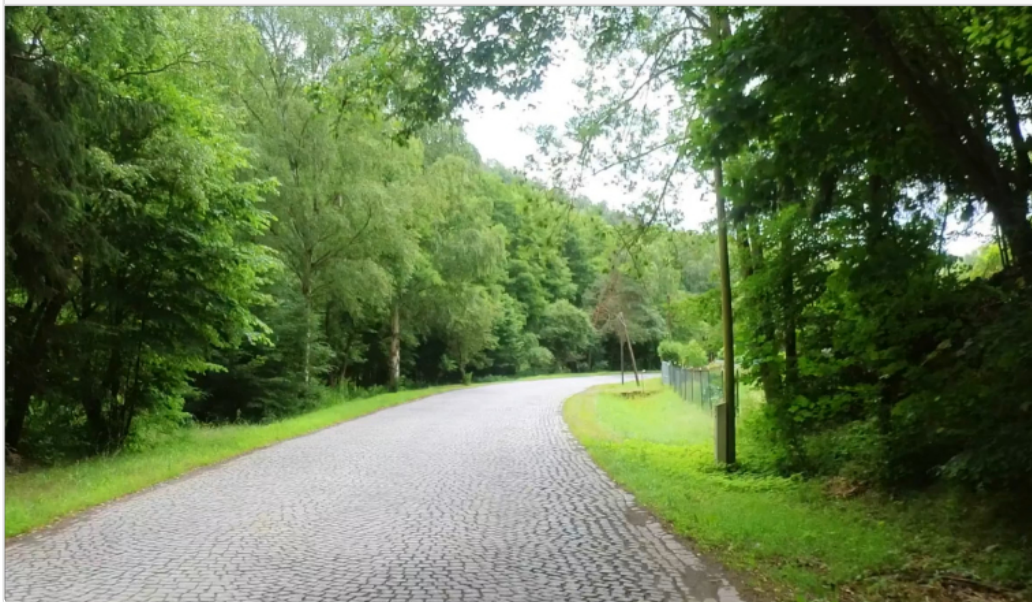
## III/0046 - Směr staničení | km 9,673 | Cestmistrovství Příbram | 49,618488N, 14,180164E | ID 15195

| Bezpečnostní deficit | Pevná překážka |
| Kategorie | 1 x - Sloupy el. vedení, VO apod. |
| Závažnost rizika | <b>Střední</b> |

| Návrh opatření | Ochrana svodidly |
| Poznámka | Řešit společně se záznamem ID 15193. |

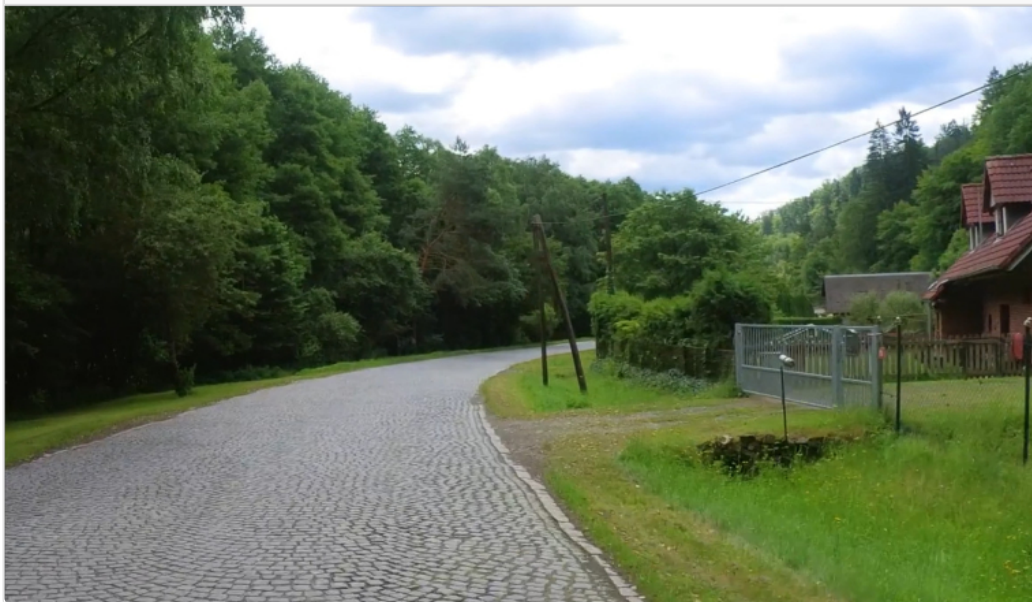
III/0046 - Směr staničení | km 9,707 | Cestmistrovství Příbram | 49,618298N, 14,180452E | ID 15196

| Bezpečnostní deficit | Pevná překážka |
| Kategorie | 2x - Tuhé čelo trubního propustku pod - sjezdem / samostatným sjezdem |
| Závažnost rizika | <b>Střední</b> |

| Návrh opatření | Systematické opatření I. (instalace deformačních prvků, ochránění, zešíkmení, zrušení) |

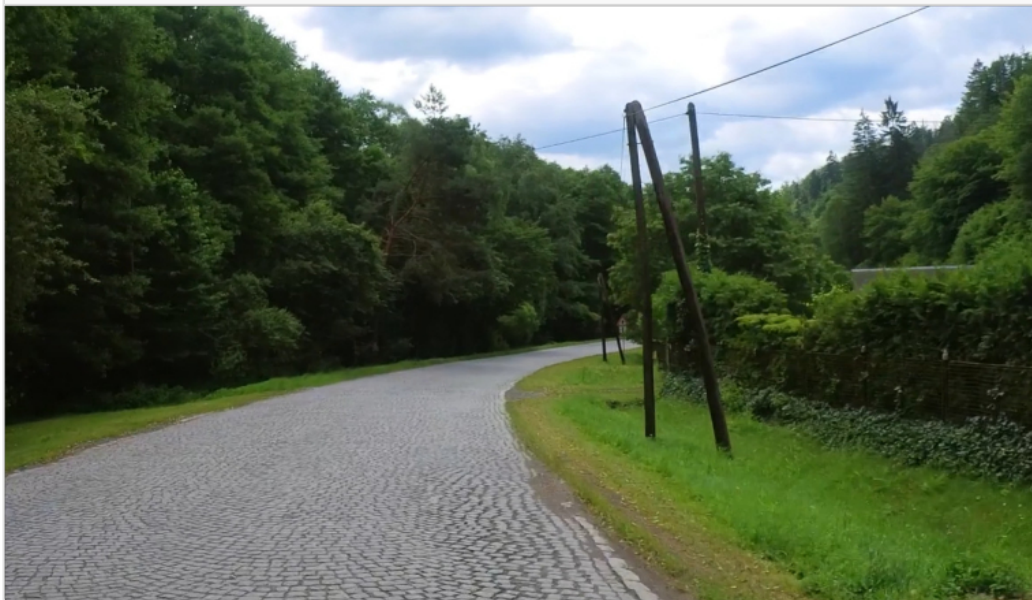
III/0046 - Směr staničení | km 9,722 | Cestmistrovství Příbram | 49,618202N, 14,180545E | ID 15197

| Bezpečnostní deficit | Pevná překážka |
| Kategorie | 1x - Sloupy el. vedení, VO apod. |
| Závažnost rizika | <b>Střední</b> |

| Návrh opatření | Ochrana svodidly |

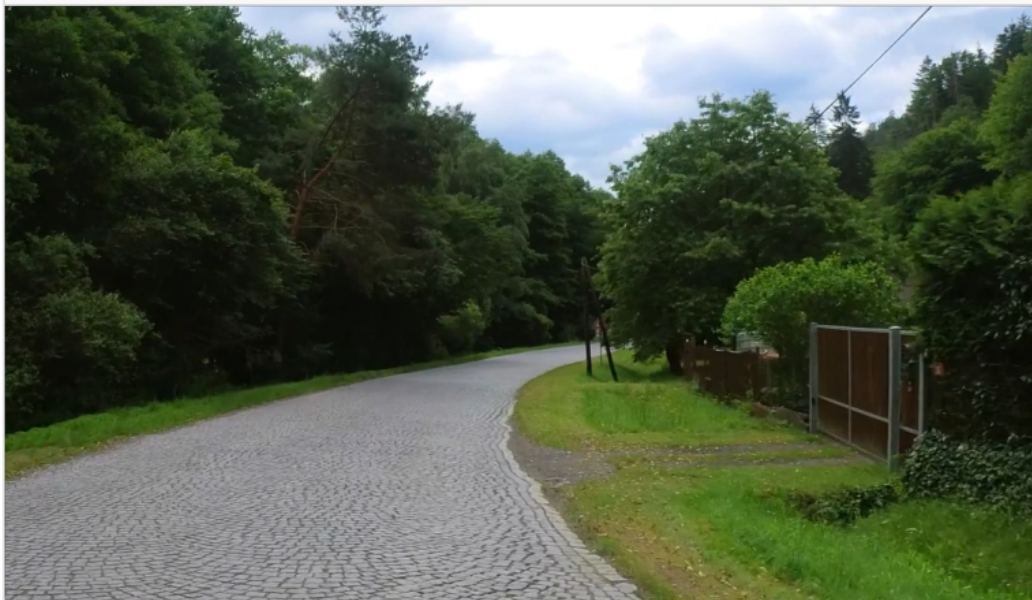
**III/0046 - Směr staničení | km 9,734 | Cestmistrovství Příbram | 49,618107N, 14,180654E | ID 15198**

| <b>Bezpečnostní deficit</b> | Pevná překážka |
| <b>Kategorie</b> | 2x - Tuhé čelo trubního propustku pod - sjezdem / samostatným sjezdem |
| <b>Závažnost rizika</b> | <b>Střední</b> |

| <b>Návrh opatření</b> | Systematické opatření I. (instalace deformačních prvků, ochránění, zešíkmení, zrušení) |

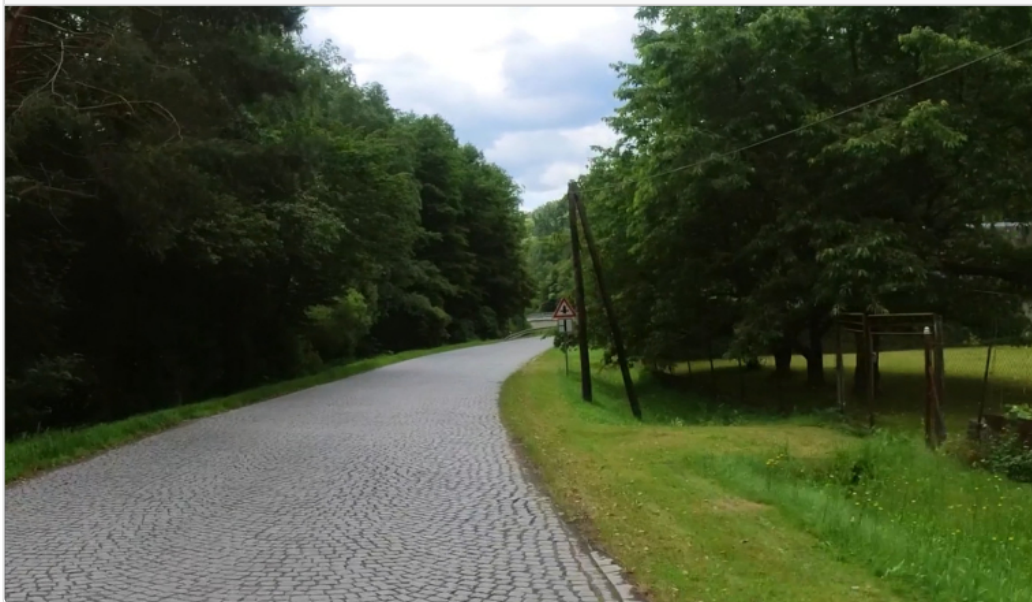
## III/0046 - Směr staničení | km 9,755 | Cestmistrovství Příbram | 49,617935N, 14,180753E | ID 15199

| Bezpečnostní deficit | Pevná překážka |
| Závažnost rizika | <b>Střední</b> |

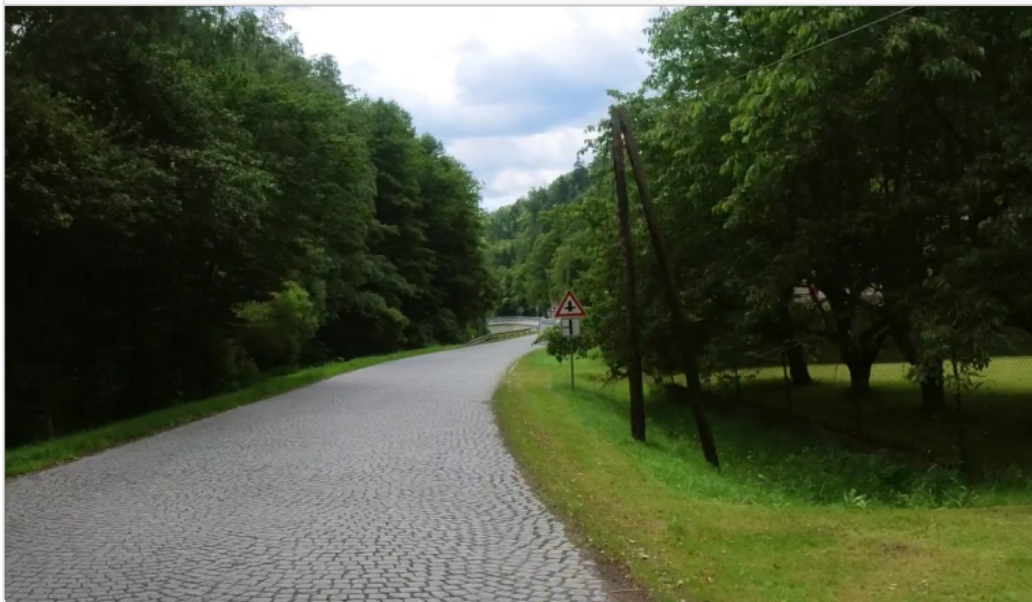
III/0046 - Směr staničení | km 9,763 | Cestmistrovství Příbram | 49,617867N, 14,180806E | ID 15200

| Bezpečnostní deficit | Pevná překážka |

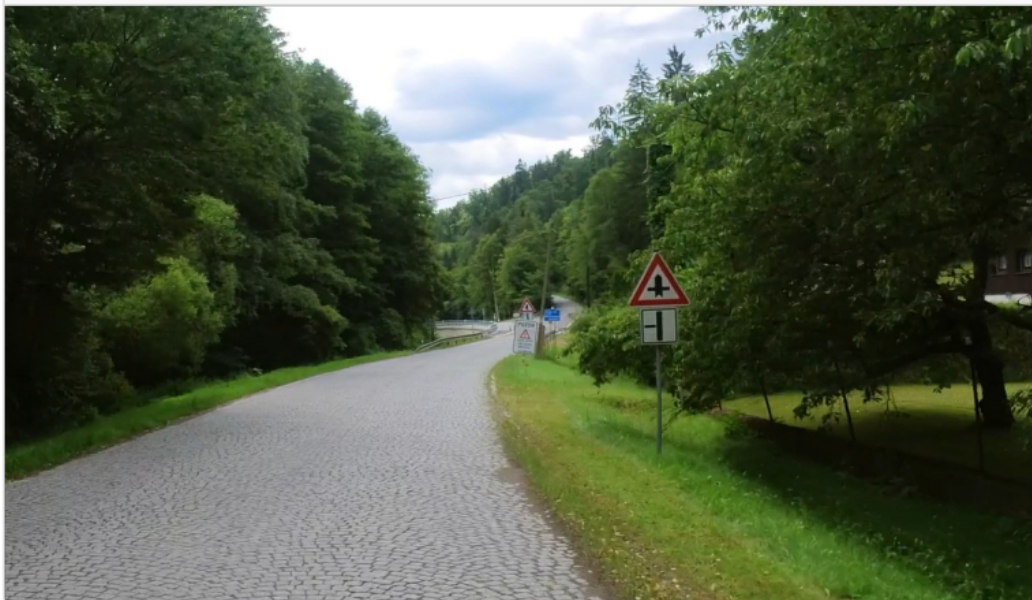
III/0046 - Směr staničení | km 9,774 | Cestmistrovství Příbram | 49,617821N, 14,180859E | ID 15201

| Bezpečnostní deficit | Křižovatka |

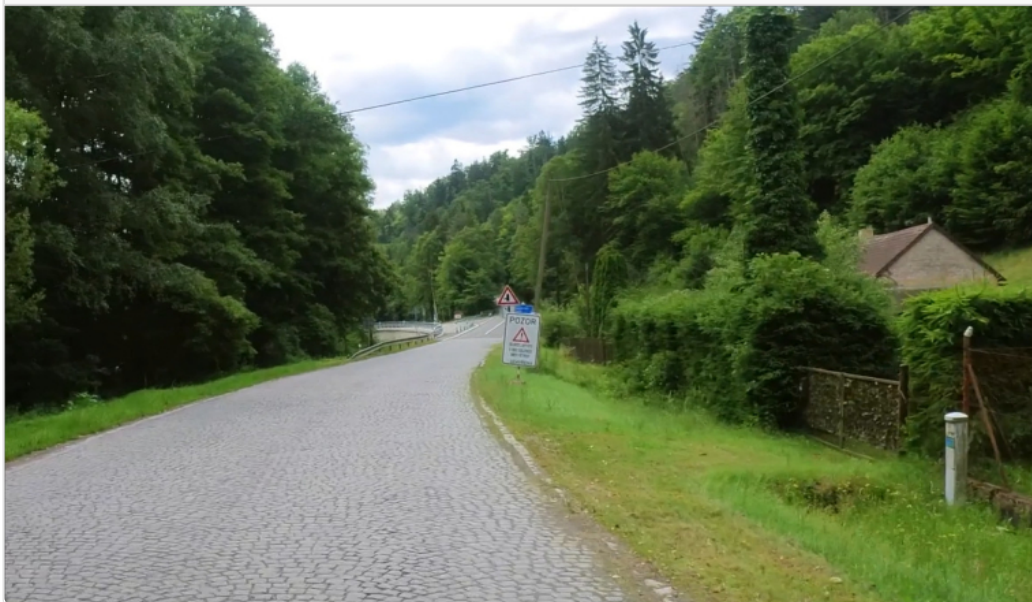
III/0046 - Směr staničení | km 9,786 | Cestmistrovství Příbram | 49,617657N, 14,180917E | ID 15202

| Bezpečnostní deficit | Pevná překážka |

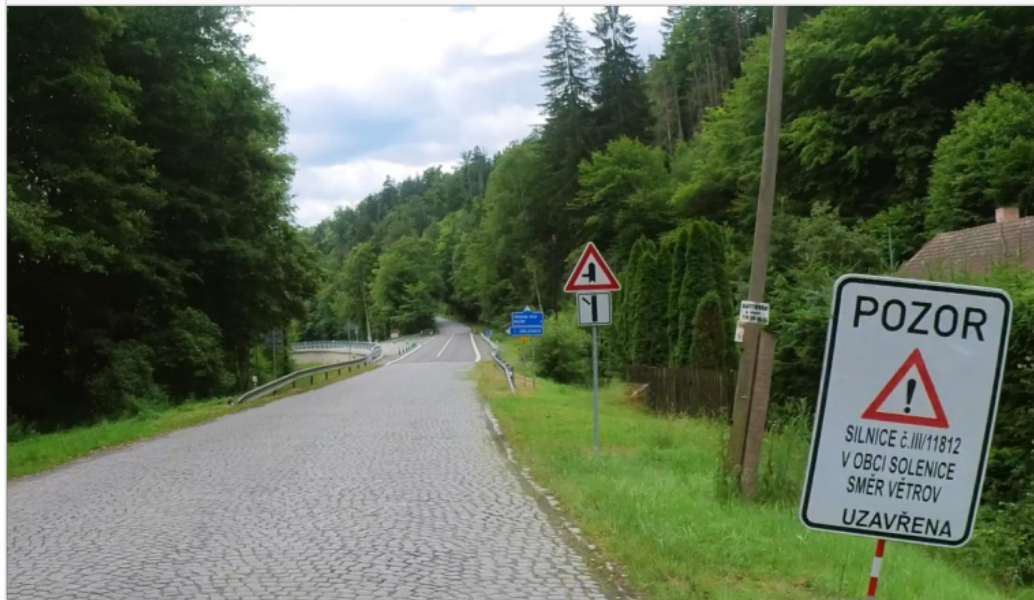
III/0046 - Směr staničení | km 9,807 | Cestmistrovství Příbram | 49,617508N, 14,180955E | ID 15203

| Bezpečnostní deficit | Pevná překážka |

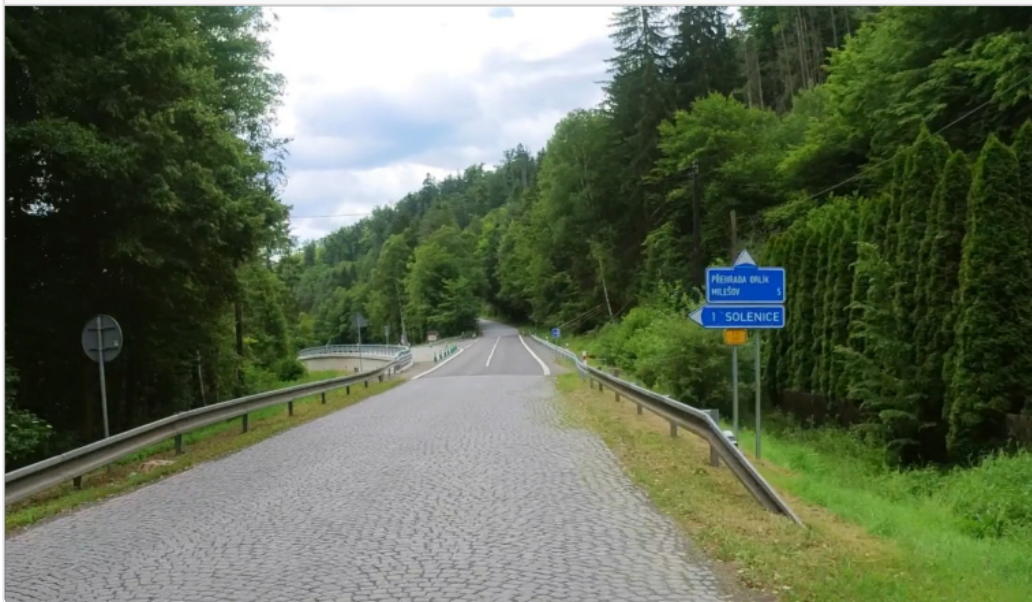
**III/0046 - Směr staničení | km 9,828 | Cestmistrovství Příbram | 49,617336N, 14,181006E | ID 15204**

| <b>Bezpečnostní deficit</b> | Záchytné zařízení |

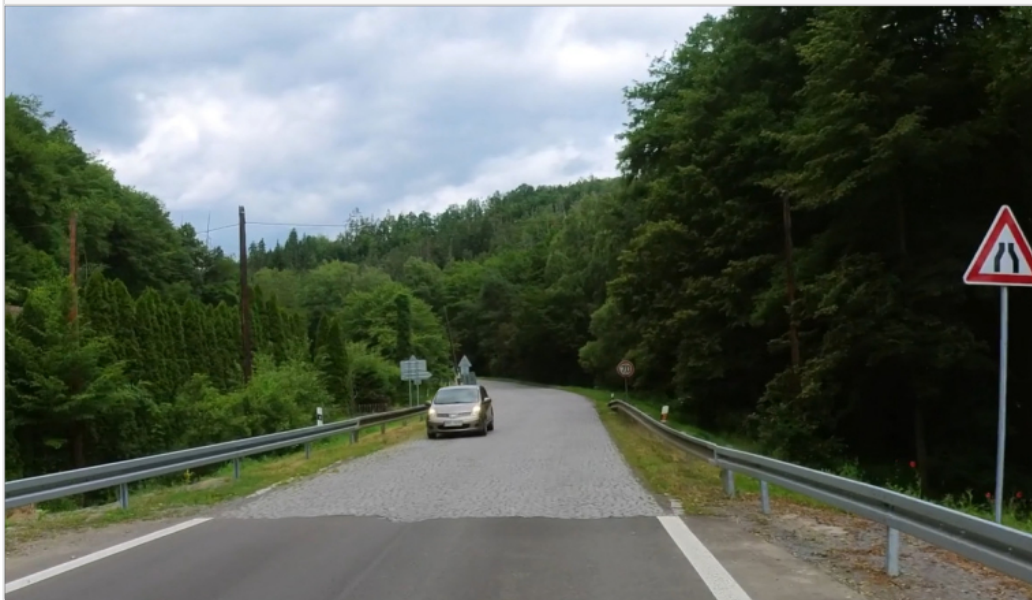
**III/0046 - Směr proti staničení | km 9,893 | Cestmistrovství Příbram | 49,617100N, 14,181170E | ID 15206**

| <b>Bezpečnostní deficit</b> | Mezikřižovatkový úsek |

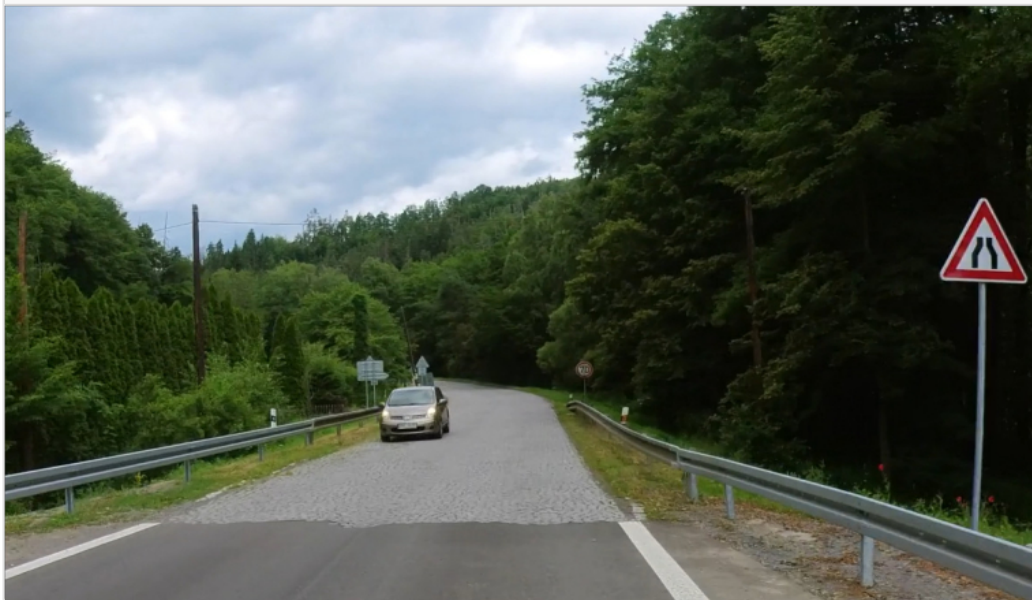
## III/0046 - Směr proti staničení | km 9,892 | Cestmistrovství Příbram | 49,617130N, 14,181175E | ID 15207

| Bezpečnostní deficit | Technický stav vozovky |

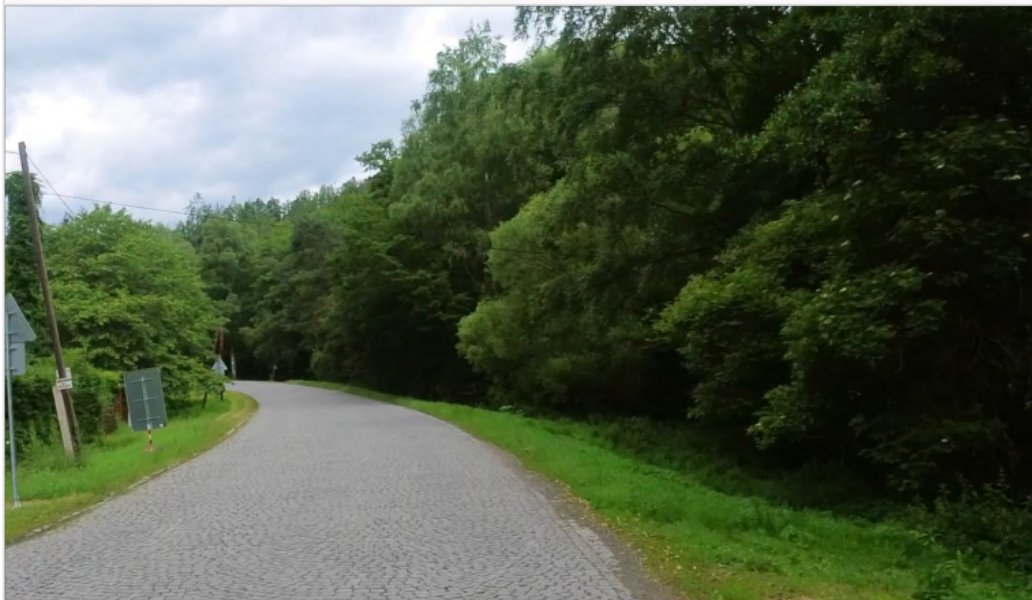
**III/0046 - Směr proti staničení | km 9,810 | Cestmistrovství Příbram | 49,617489N, 14,181132E | ID 15208**

| <b>Bezpečnostní deficit</b> | Pevná překážka |
| <b>Kategorie</b> | 190 m - Stromy, vzrostlá zeleň |

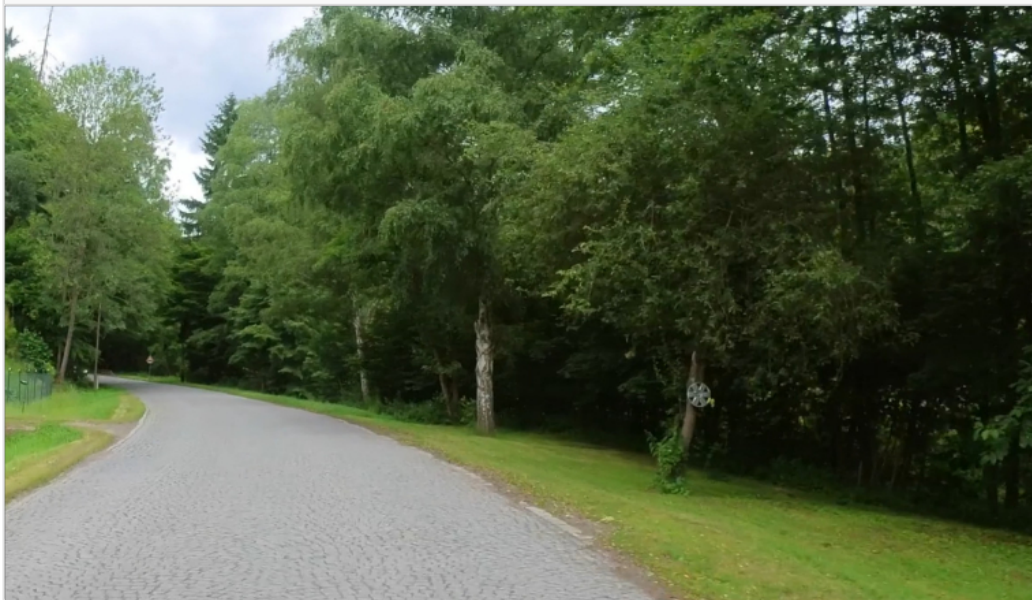
| Bezpečnostní deficit | Pevná překážka |
| Kategorie | 4x - Strom |
| Závažnost rizika | <b>Střední</b> |

| Návrh opatření | Odstranění, ochrana svodidly |
| Poznámka | Řešit společně se záznamem ID 15210. |

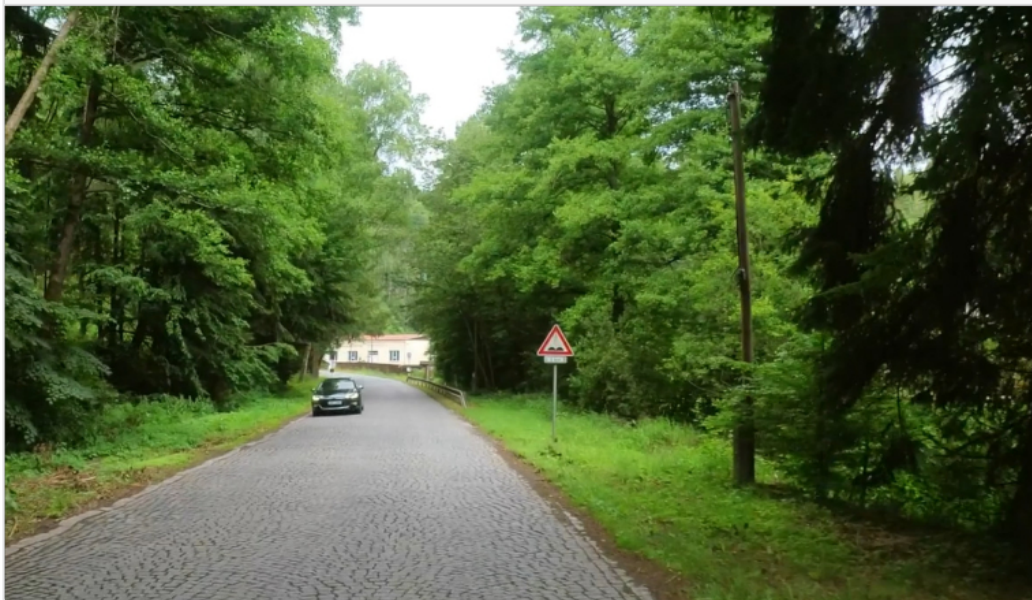
| Bezpečnostní deficit | Pevná překážka |
| Kategorie | 1x - Sloupy el. vedení, VO apod. |
| Závažnost rizika | <b>Střední</b> |

| Návrh opatření | Ochrana svodidly |
| Poznámka | Řešit společně se záznamem ID 15208, 15351. |

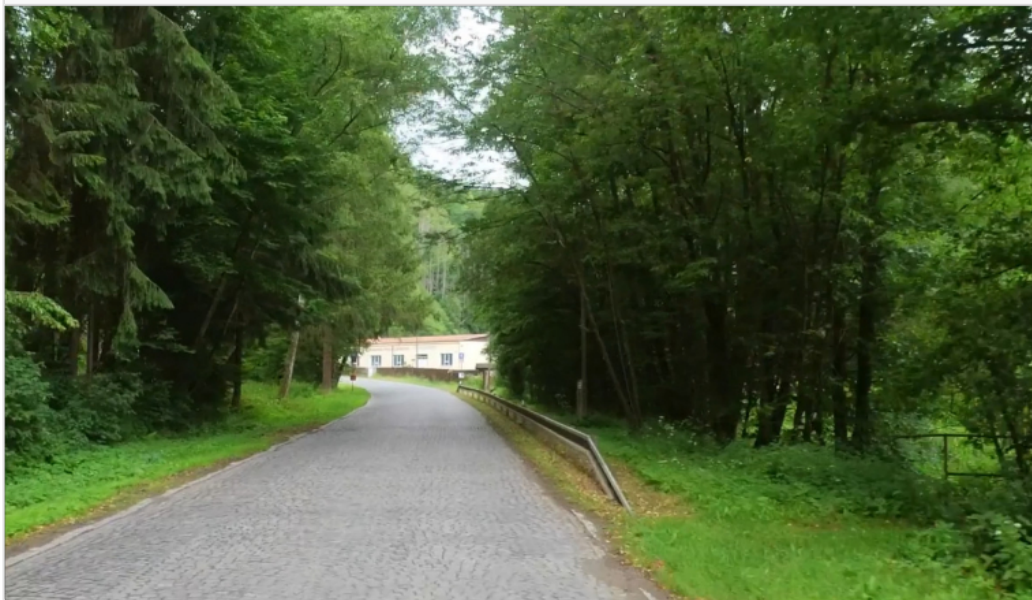
| Bezpečnostní deficit | Záchytné zařízení |
| Kategorie | 1 x - Krátký výškový náběh svodidla |
| Závažnost rizika | <b>Střední</b> |

| Návrh opatření | Náprava provedení záchytného zařízení |

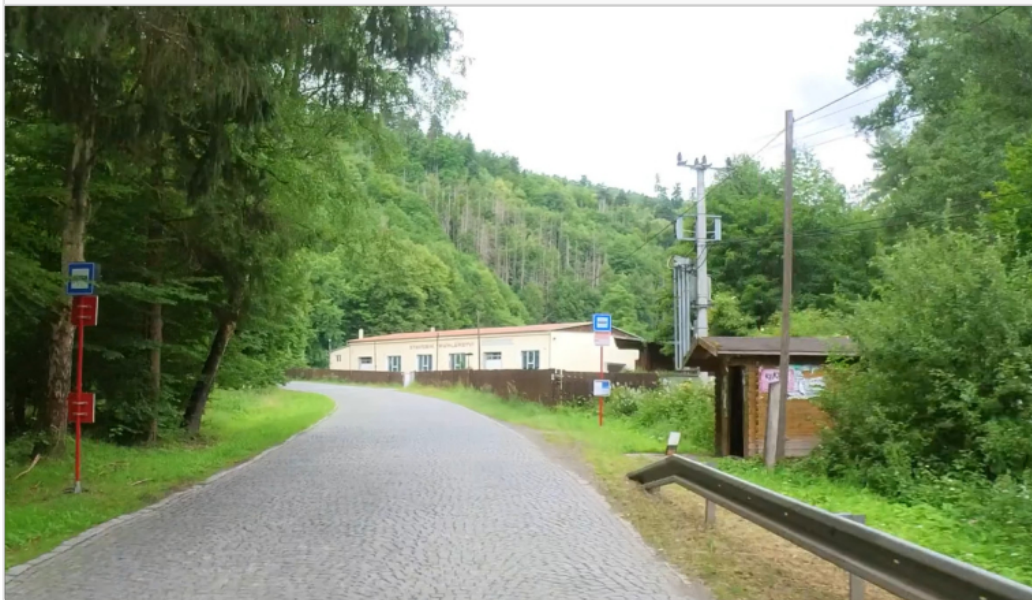
| Bezpečnostní deficit | Záchytné zařízení |
| Kategorie | 1 x - Krátký výškový náběh svodidla |
| Závažnost rizika | Nizká |
| Poznámka | Krátký výškový náběh svodidla rizikový pro protisměr. |

| Návrh opatření | Náprava provedení záchytného zařízení |

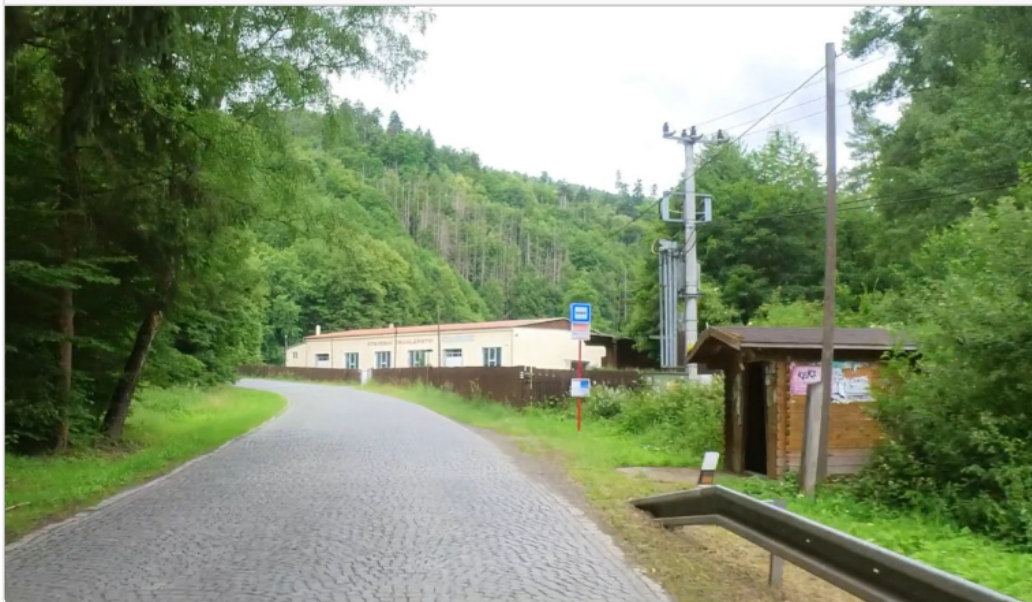
| Bezpečnostní deficit | Pevná překážka |
| Kategorie | 1x - Sloupy el. vedení, VO apod. |
| Závažnost rizika | Nizká |
| Poznámka | Riziko zejména pro vozidla jedoucí v protisměru. |

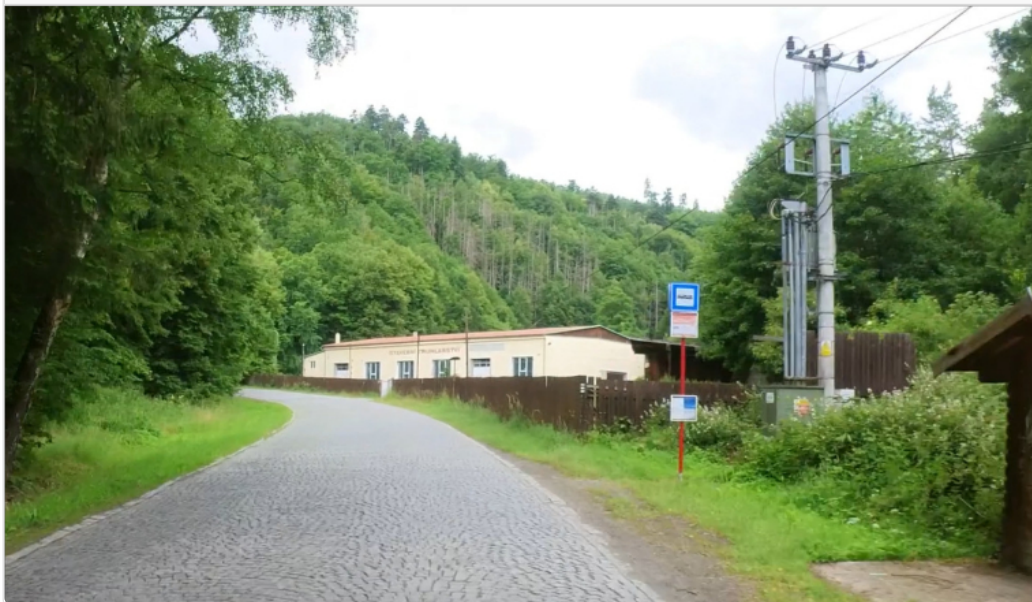
| <b>Bezpečnostní deficit</b> | Autobusová zastávka |

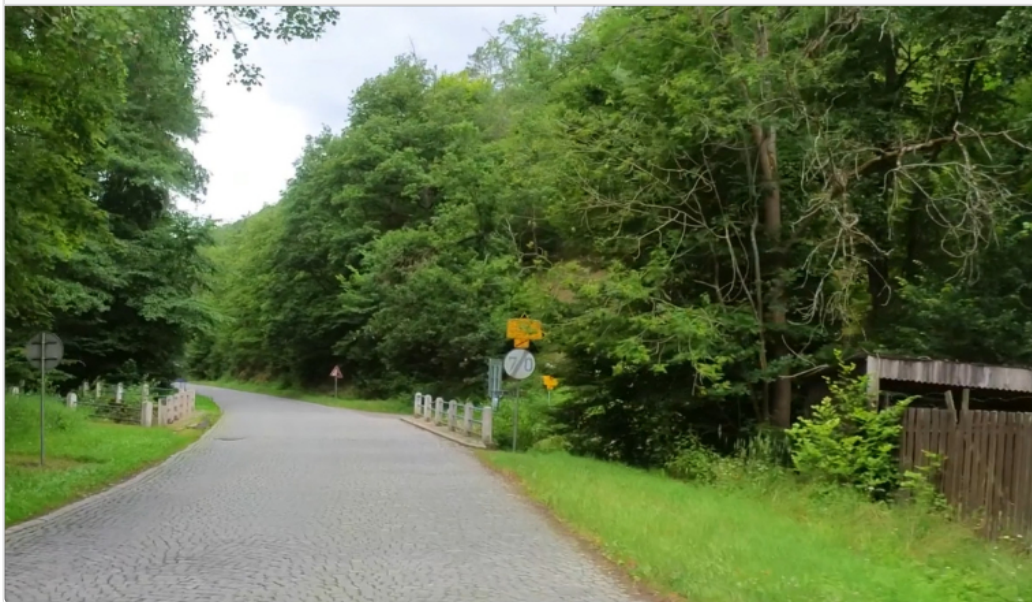
| Bezpečnostní deficit | Pevná překážka |
| Kategorie | 1 x - Stromy, vzrostlá zeleň |

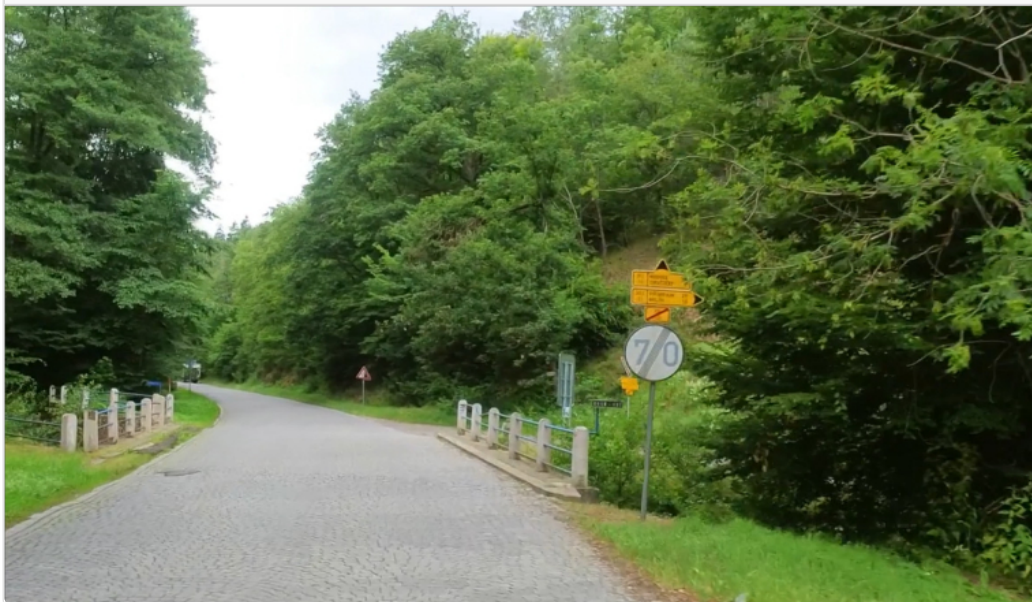
| Bezpečnostní deficit | Mezikřižovatkový úsek |

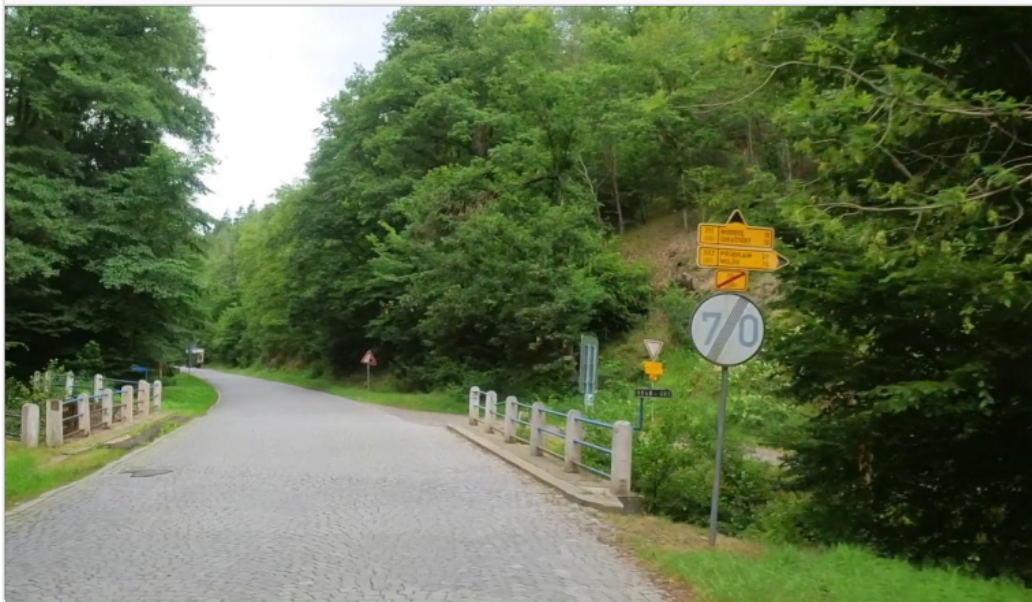
| <b>Bezpečnostní deficit</b> | Záchytné zařízení |

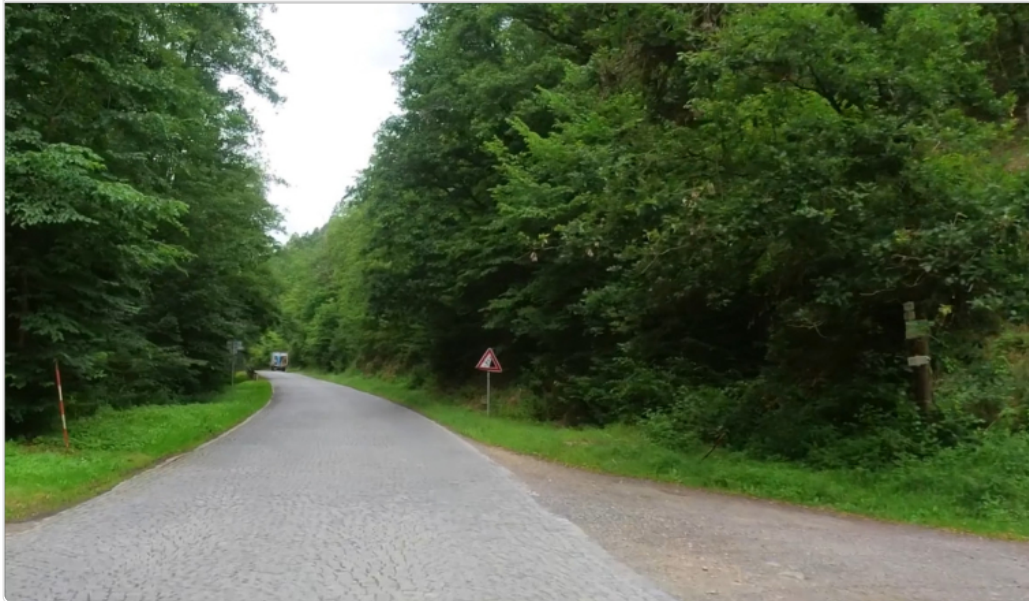
| <b>Bezpečnostní deficit</b> | Pevná překážka |
| <b>Kategorie</b> | 15 m - Stromy, vzrostlá zeleň |

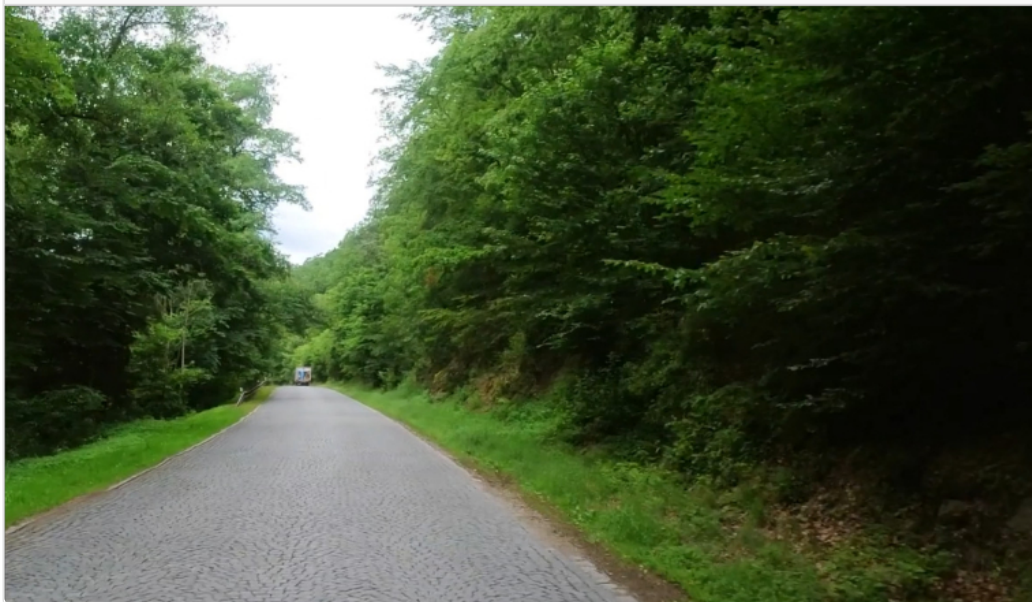
| Bezpečnostní deficit | Pevná překážka |

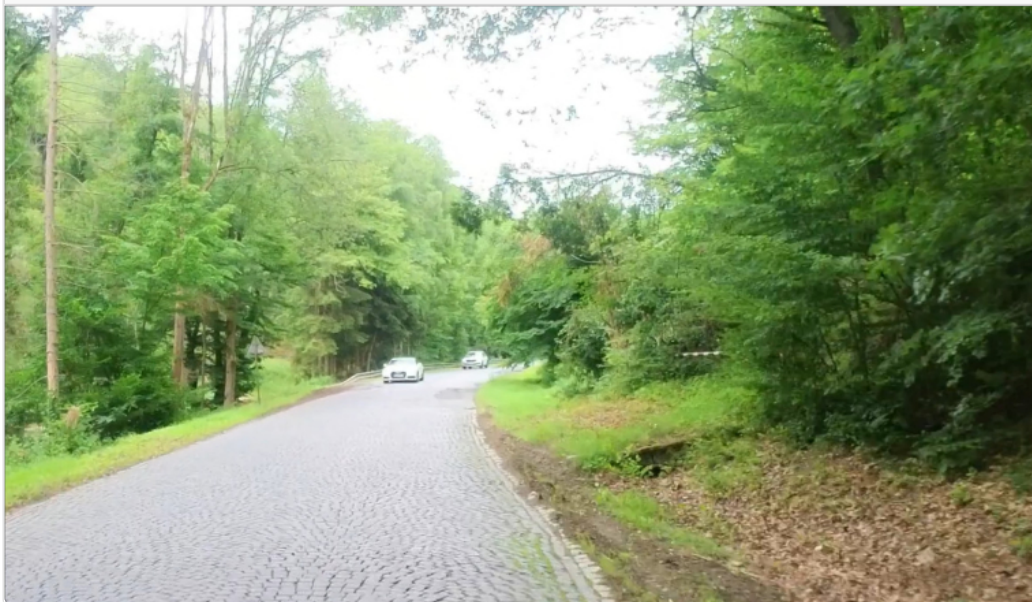
| Bezpečnostní deficit | Pevná překážka |

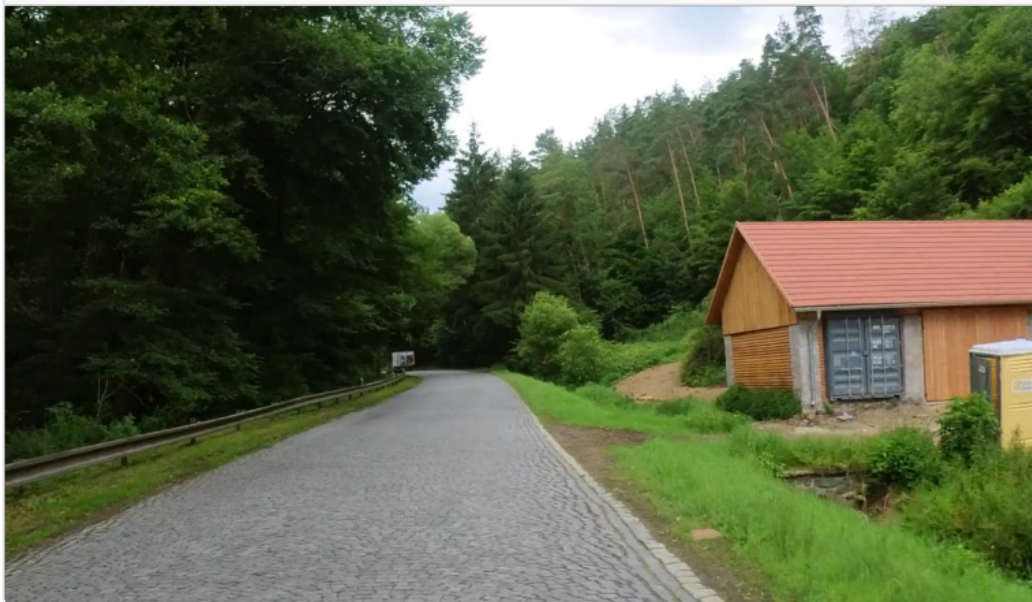
| <b>Bezpečnostní deficit</b> | Pevná překážka |

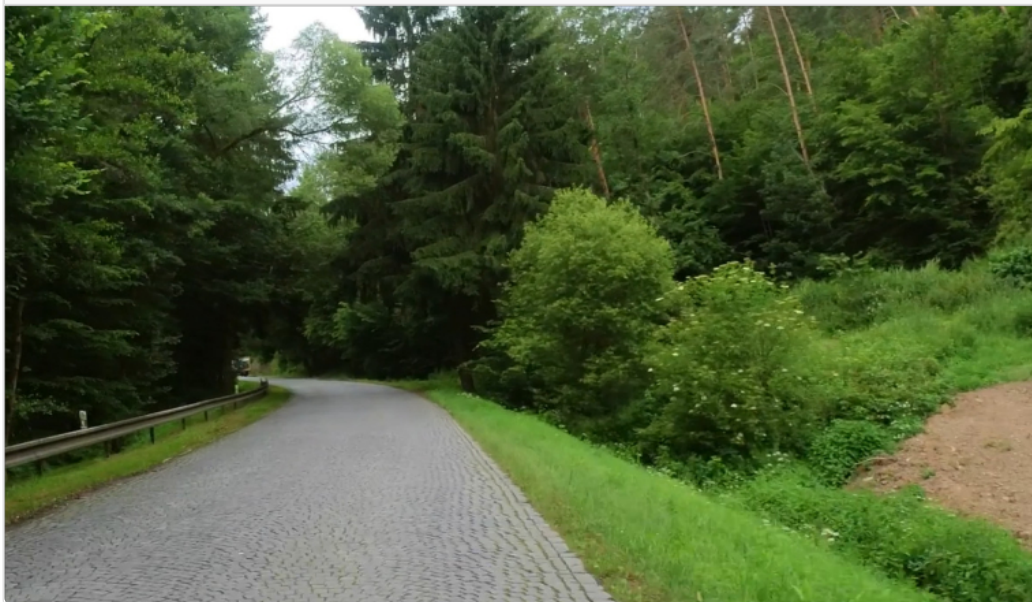
## III/0046 - Směr proti staničení | km 8,835 | Cestmistrovství Příbram | 49,617138N, 14,170044E | ID 15233

| Bezpečnostní deficit | Pevná překážka |
| Kategorie | 20 m - Stromy, vzrostlá zeleň |
| Závažnost rizika | <span style="background-color: #FFD700;">Střední</span> |

| Návrh opatření | Odstranění, ochrana svodidly |

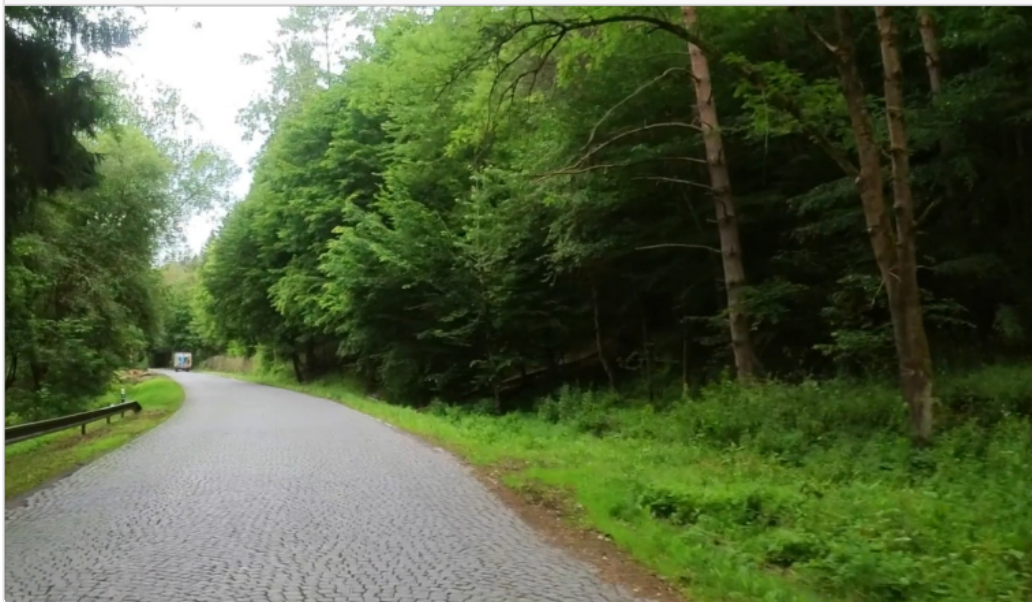
III/0046 - Směr proti staničení | km 8,813 | Cestmistrovství Příbram | 49,617039N, 14,169688E | ID 15234

| Bezpečnostní deficit | Pevná překážka |
| Kategorie | 40 m - Stromy, vzrostlá zeleň |
| Závažnost rizika | Nizká |

| Návrh opatření | Odstranění, ochrana svodidly |

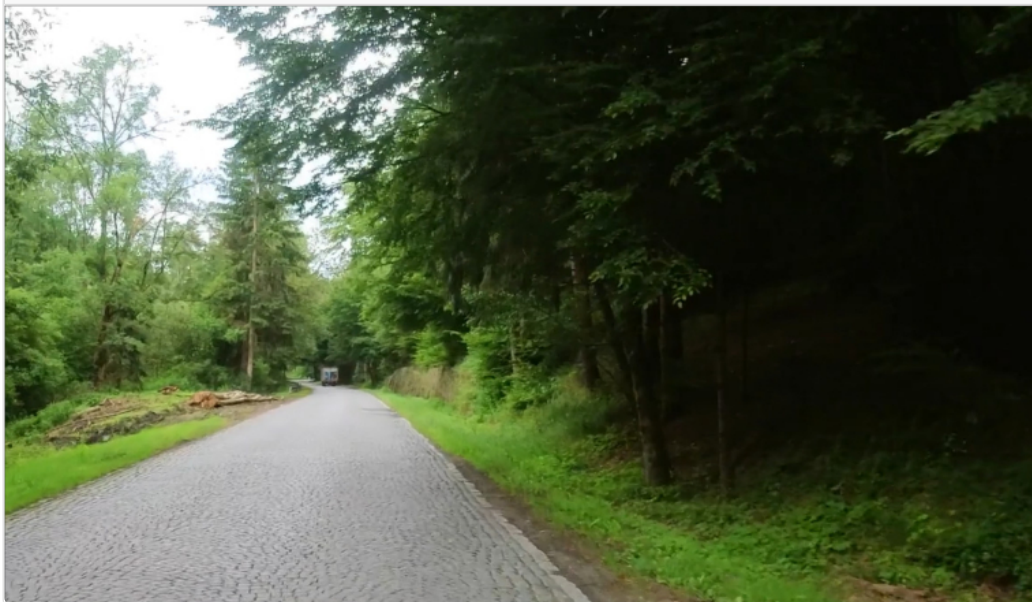
## III/0046 - Směr proti staničení | km 8,743 | Cestmistrovství Příbram | 49,616646N, 14,168964E | ID 15352

| Bezpečnostní deficit | Pevná překážka |
| Kategorie | 1 x - Strom |
| Závažnost rizika | <b>Střední</b> |

| Návrh opatření | Odstranění |

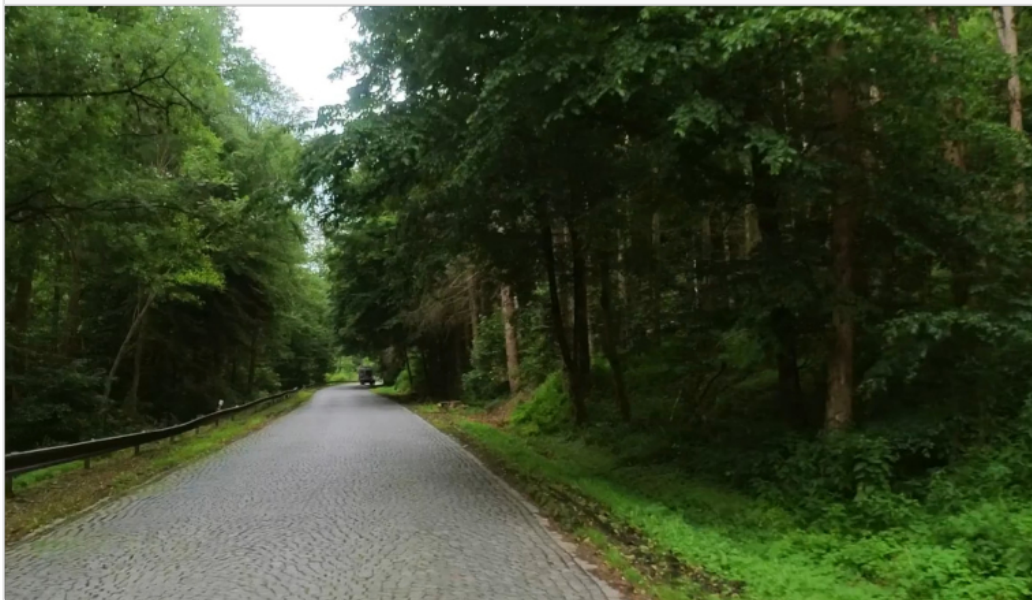
**III/0046 - Směr proti staničení | km 8,628 | Cestmistrovství Příbram | 49,615952N, 14,167871E | ID 15237**

| <b>Bezpečnostní deficit</b> | Pevná překážka |
| <b>Kategorie</b> | 150 m - Stromy, vzrostlá zeleň |
| <b>Závažnost rizika</b> | <b>Nizká</b> |

| <b>Návrh opatření</b> | Odstranění |
| <b>Poznámka</b> | Odstranění stromů do adekvátní výšky nad niveletou PK. |

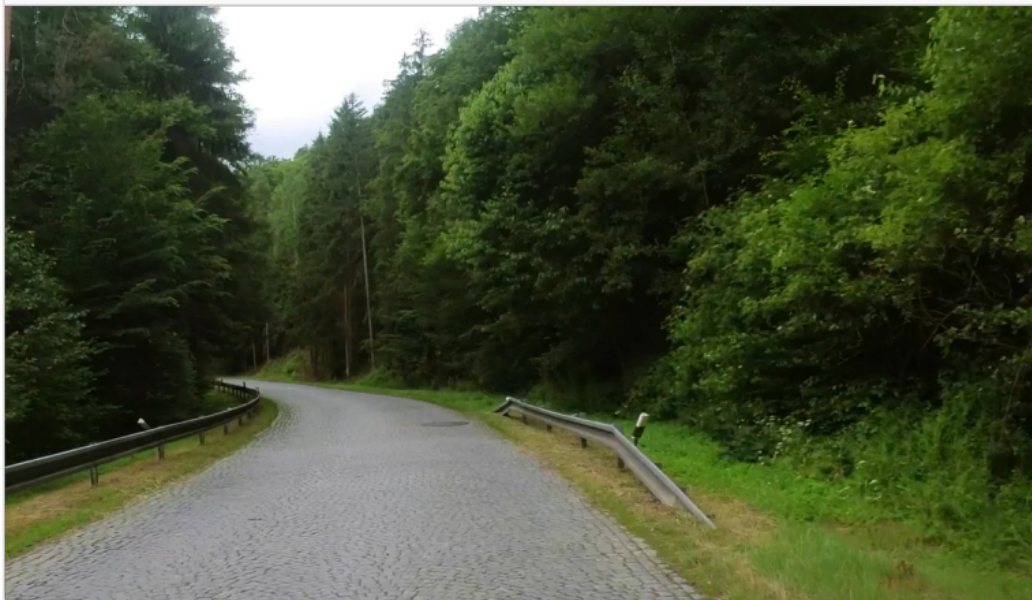
## III/0046 - Směr proti staničení | km 8,301 | Cestmistrovství Příbram | 49,613991N, 14,164467E | ID 15238

| <b>Bezpečnostní deficit</b> | Záchytné zařízení |
| <b>Kategorie</b> | 1x - Krátké svodidlo u příčného propustku<br>2x - Krátký výškový náběh svodidla |
| <b>Závažnost rizika</b> | <b>Střední</b> |
| <b>Poznámka</b> | Krátké svodidlo před příčným propustkem v obou směrech. Krátké výškové náběhy na obou koncích svodidla. |

| <b>Návrh opatření</b> | Odstranění |

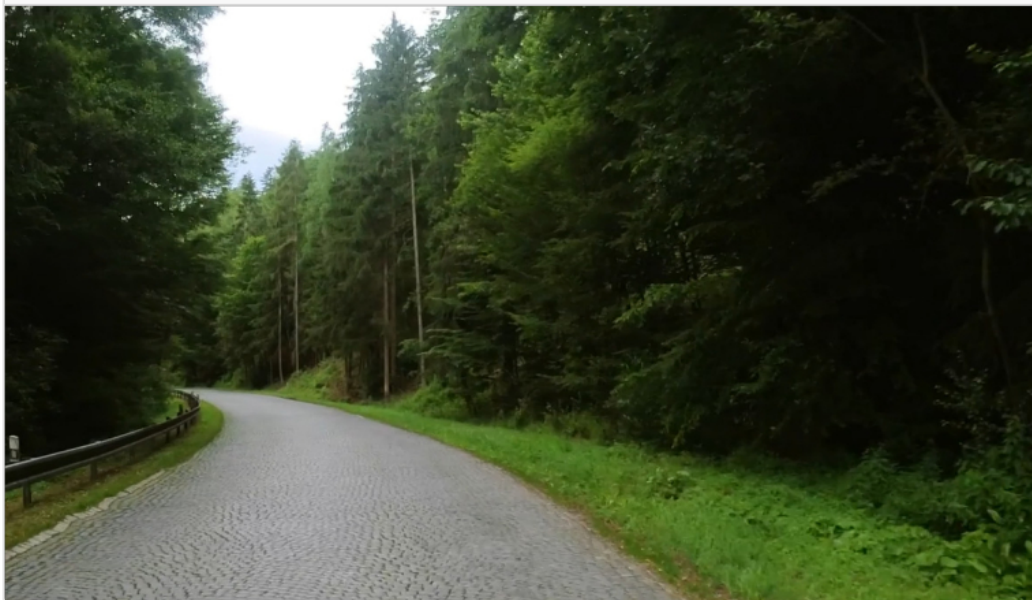
**III/0046 - Směr proti staničení | km 8,283 | Cestmistrovství Příbram | 49,613880N, 14,164215E | ID 15240**

| <b>Bezpečnostní deficit</b> | Pevná překážka |
| <b>Kategorie</b> | 60 m - Stromy, vzrostlá zeleň |
