III/0046 - Směr staničení | km 0,349 | Cestmistrovství Příbram | 49,604694N, 14,067700E | ID 15064

BI PK (2024)

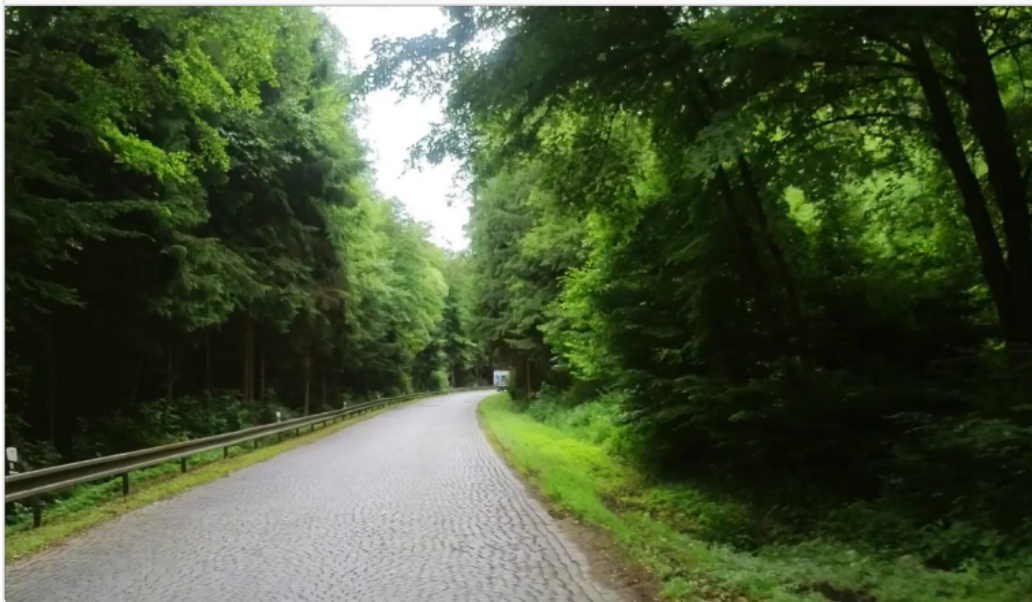
III/0046 - Směr proti staničení | km 7,966 | Cestmistrovství Příbram | 49,611092N, 14,162796E | ID 15241

| Bezpečnostní deficit | Pevná překážka |
| Kategorie | 50 m - Stromy, vzrostlá zeleň |

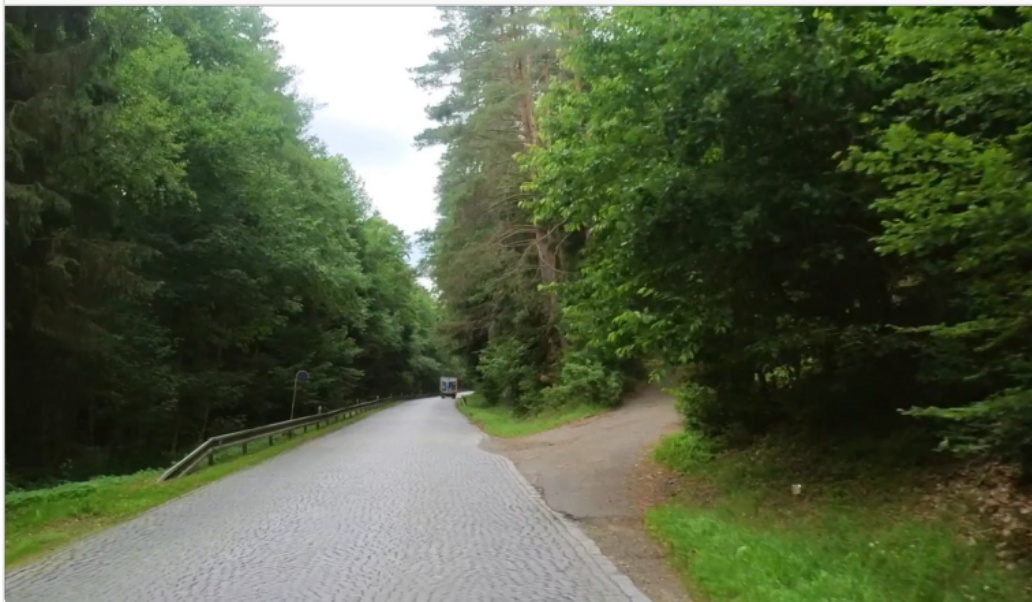
## III/0046 - Směr proti staničení | km 7,445 | Cestmistrovství Příbram | 49,607967N, 14,158365E | ID 15242

| <b>Bezpečnostní deficit</b><br><b>Kategorie</b> | Autobusová zastávka |

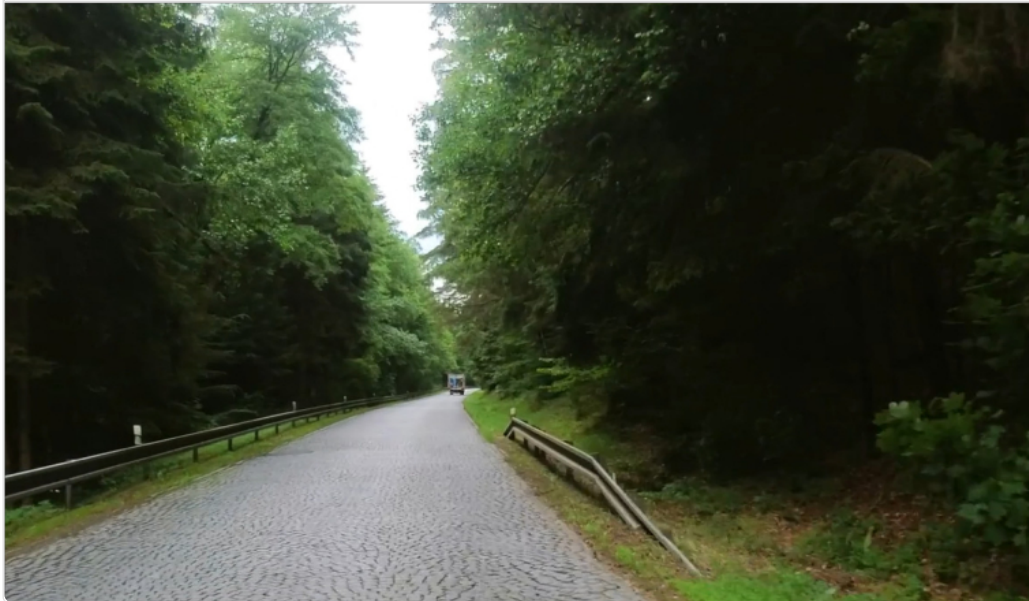
## III/0046 - Směr proti staničení | km 7,375 | Cestmistrovství Příbram | 49,607666N, 14,157587E | ID 15246

| <b>Bezpečnostní deficit</b> | Záchytné zařízení |

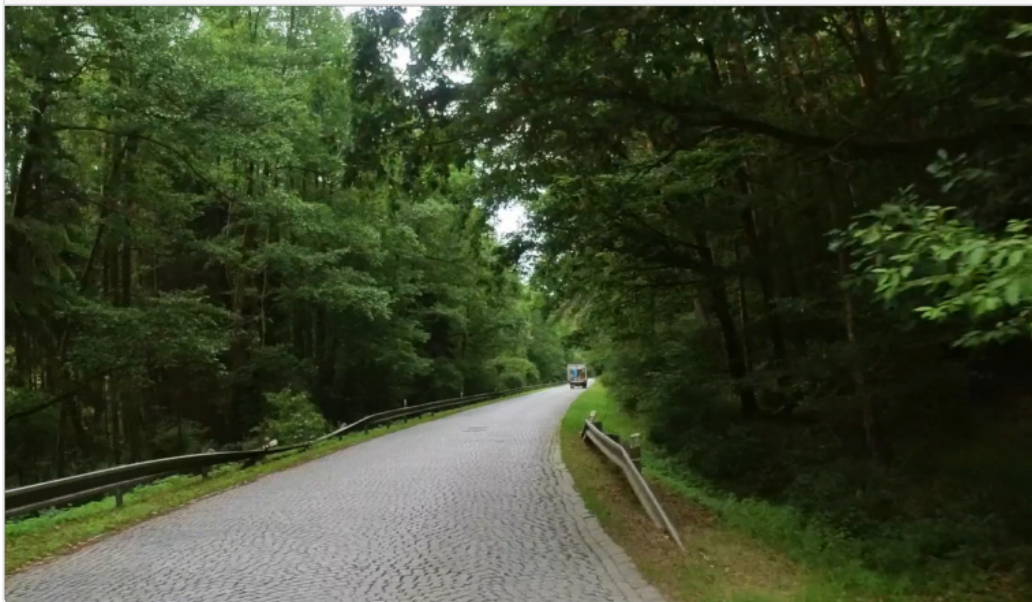
## III/0046 - Směr proti staničení | km 7,182 | Cestmistrovství Příbram | 49,606766N, 14,154081E | ID 15254

| <b>Bezpečnostní deficit</b> | Záchytné zařízení |

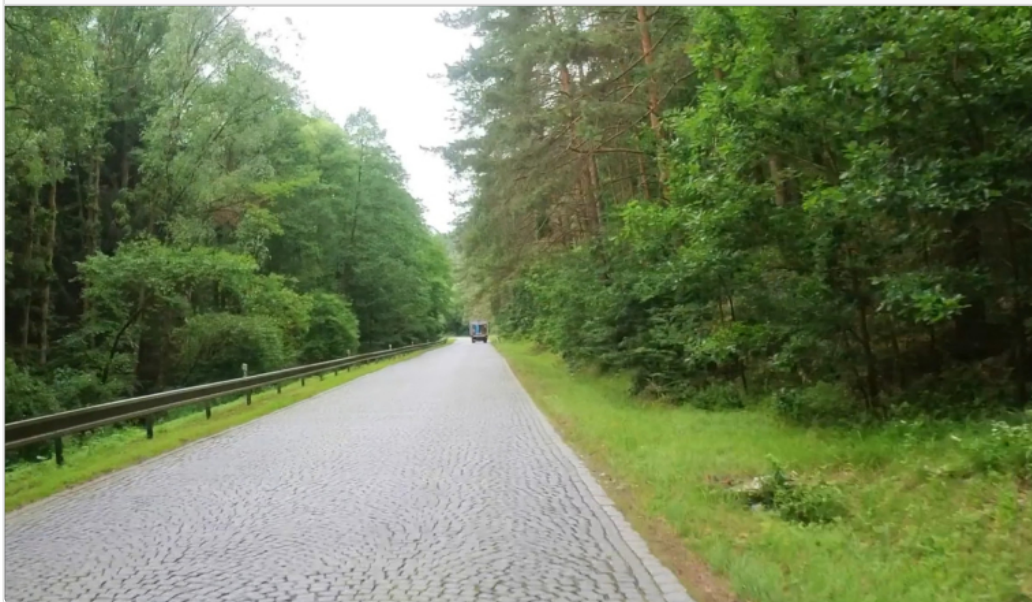
III/0046 - Směr proti staničení | km 7,007 | Cestmistrovství Příbram | 49,606628N, 14,152793E | ID 15384

| Bezpečnostní deficit | Pevná překážka |

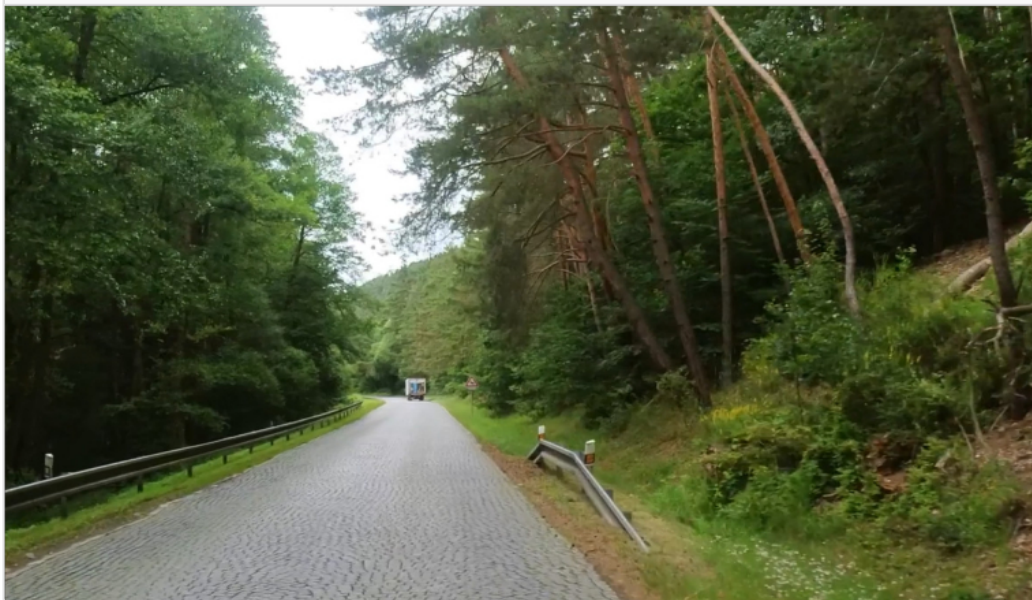
## III/0046 - Směr proti staničení | km 6,923 | Cestmistrovství Příbram | 49,606503N, 14,151576E | ID 15255

| <b>Bezpečnostní deficit</b> | Záchytné zařízení |

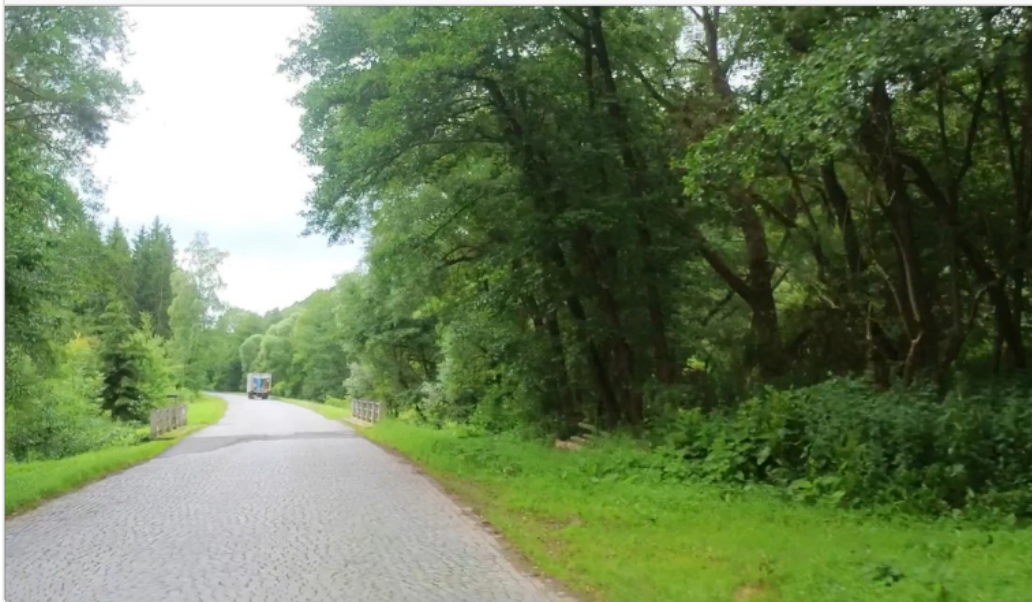
## III/0046 - Směr proti staničení | km 6,711 | Cestmistrovství Příbram | 49,606129N, 14,148825E | ID 15257

| <b>Bezpečnostní deficit</b> | Pevná překážka |
| <b>Kategorie</b> | 25 m - Stromy, vzrostlá zeleň |

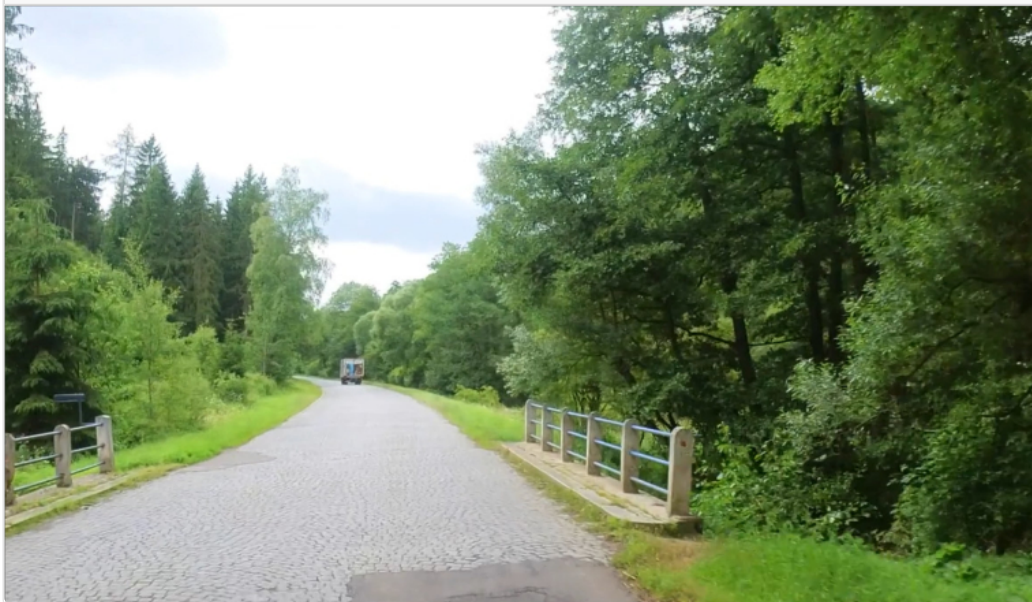
## III/0046 - Směr proti staničení | km 6,683 | Cestmistrovství Příbram | 49,605972N, 14,148340E | ID 15258

| <b>Bezpečnostní deficit</b> | Záchytné zařízení |
| <b>Kategorie</b> | 1 x - Krátké svodidlo před - mostem (MÚK, křížením PK, vodoteč)<br>1 x - Nevhodný typ záchytného zařízení |
| <b>Závažnost rizika</b> | Vysoká |
| <b>Poznámka</b> | Krátké svodidlo před mostem v obou směrech. Nevhodný typ zádržného zařízení u mostního objektu, který svým provedením představuje pevnou překážku, současně neadekvátní ochrání mostního objektu. |

| <b>Návrh opatření</b> | Odstranění a nahrazení svodidlem |
| <b>Poznámka</b> | Nahrazení stávajícího zádržného zařízení, novým zádržným zařízením odpovídající délky a úrovně zadržení. Řešit společně se záznamem ID 15173, 15257, 15259. |

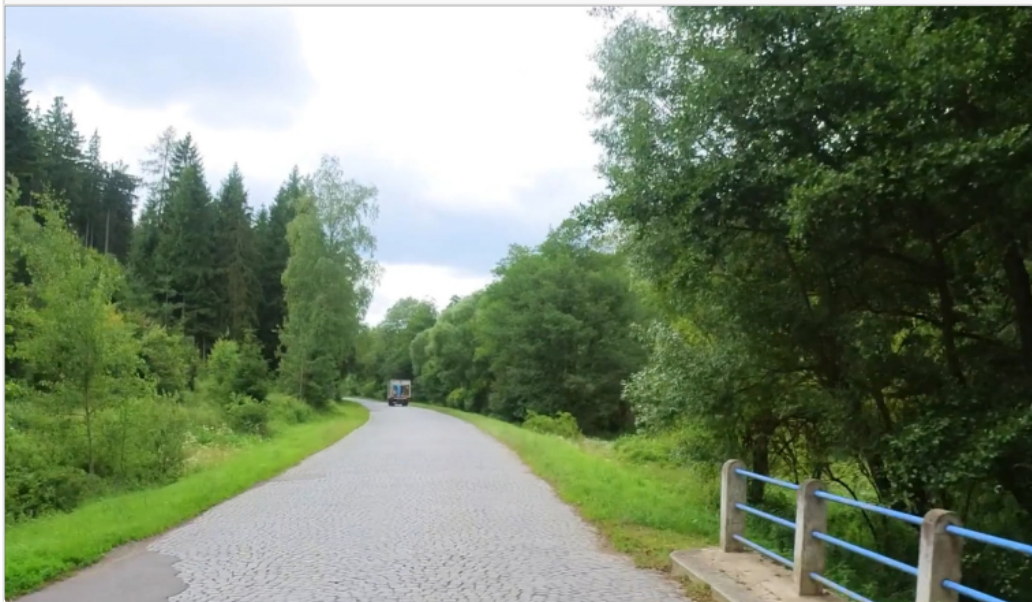
## III/0046 - Směr proti staničení | km 6,669 | Cestmistrovství Příbram | 49,605957N, 14,148252E | ID 15259

| <b>Bezpečnostní deficit</b> | Pevná překážka |
| <b>Kategorie</b> | 230 m - Stromy, vzrostlá zeleň |
| <b>Závažnost rizika</b> | <b>Střední</b> |
| <b>Poznámka</b> | Stromy, vzrostlá zeleň se nachází pod úrovní nivelety PK. |

| <b>Návrh opatření</b> | Odstranění, ochrana svodidly |
| <b>Poznámka</b> | Řešit společně se záznamem ID 15258. |

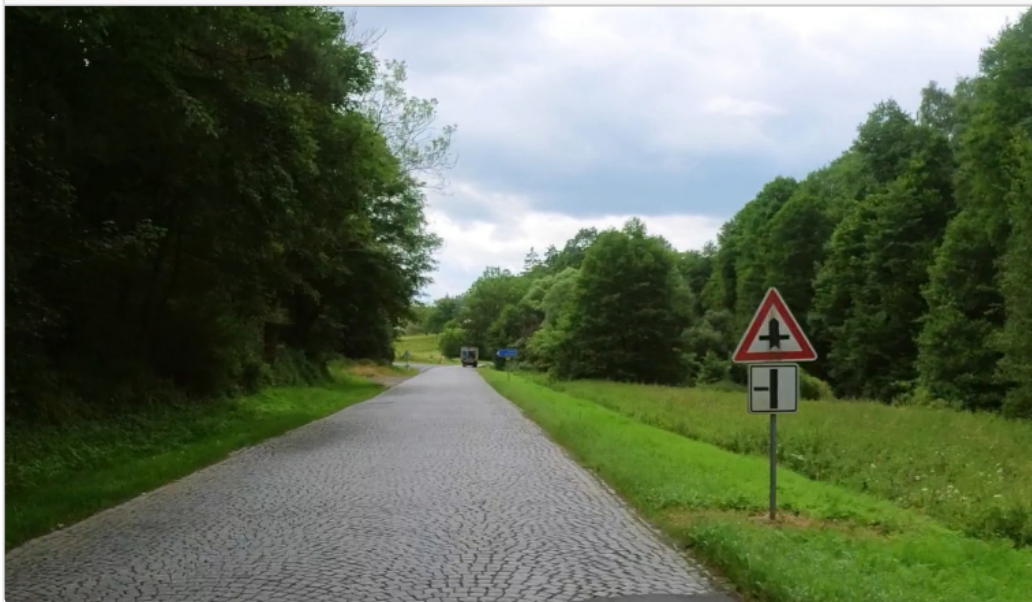
## III/0046 - Směr proti staničení | km 6,385 | Cestmistrovství Příbram | 49,604458N, 14,145025E | ID 15260

| Bezpečnostní deficit | Křižovatka |
| Kategorie | 1 x - Neadekvátní provedení SDZ |
| Závažnost rizika | Nizká |
| Poznámka | SDZ E 2b neodpovídá tvaru křižovatky. |

| Návrh opatření | Náprava provedení SDZ |

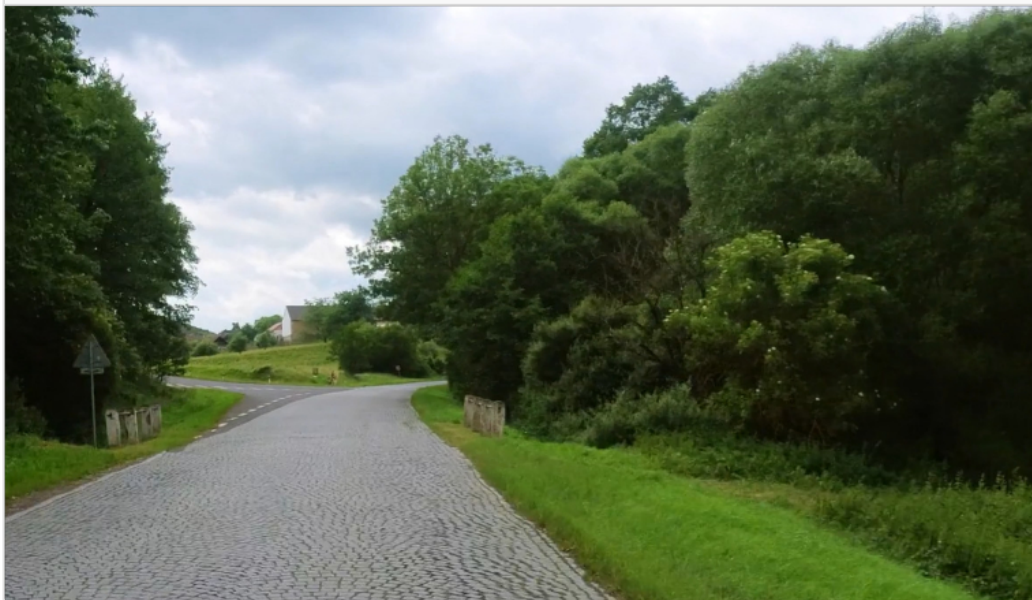
III/0046 - Směr proti staničení | km 6,292 | Cestmistrovství Příbram | 49,603920N, 14,144014E | ID 15262

| Bezpečnostní deficit | Pevná překážka |
| Kategorie | 160 m - Stromy, vzrostlá zeleň |
| Závažnost rizika | <b>Střední</b> |
| Poznámka | Stromy, vzrostlá zeleň se nachází pod úrovní nivelety PK. |

| Návrh opatření | Odstranění, ochrana svodidly |

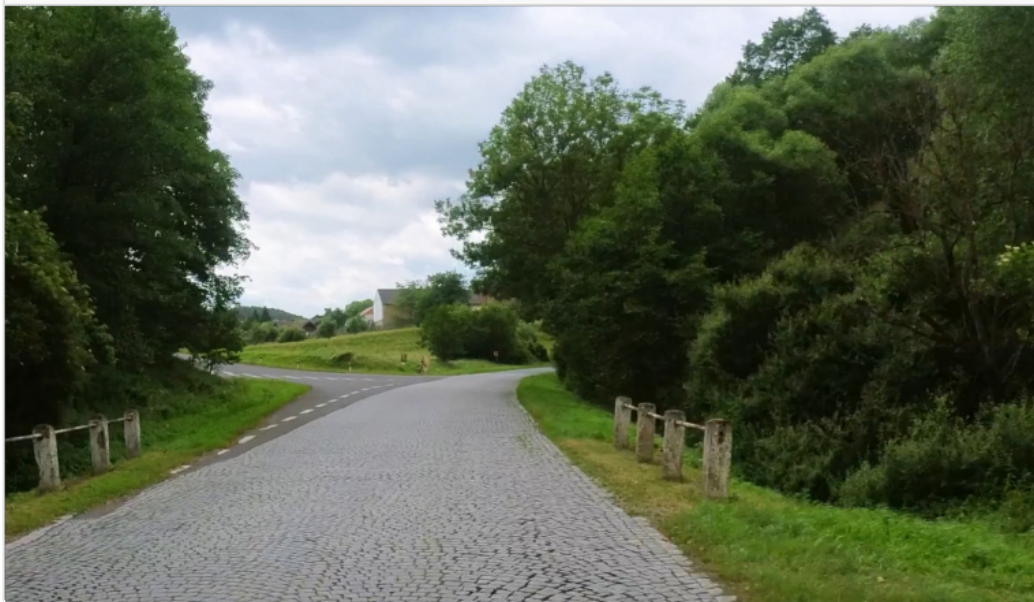
## III/0046 - Směr proti staničení | km 6,291 | Cestmistrovství Příbram | 49,603874N, 14,144047E | ID 15261

| <b>Bezpečnostní deficit</b> | Záchytné zařízení |
| <b>Závažnost rizika</b> | <b>Střední</b> |

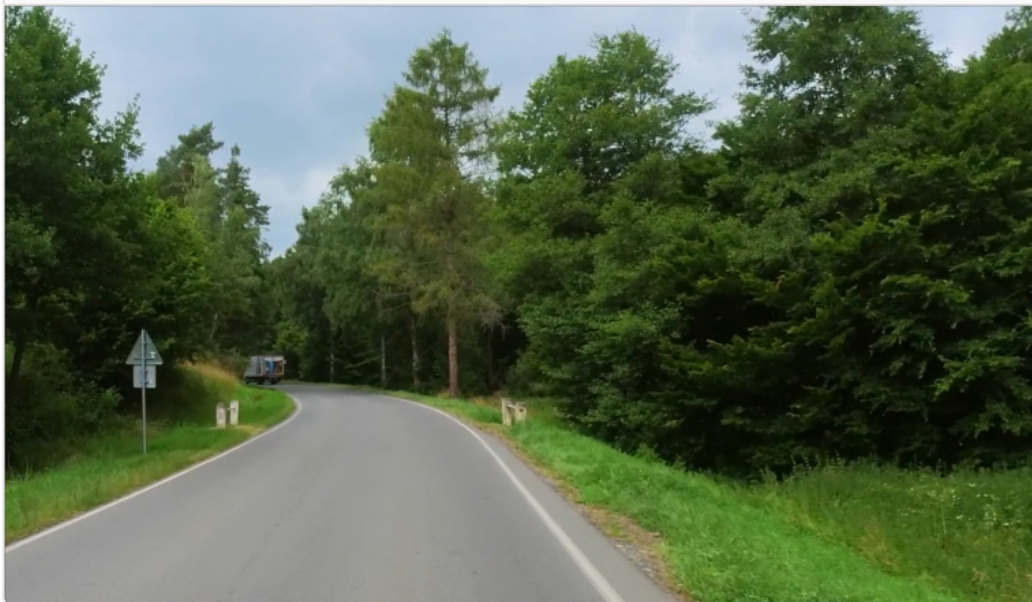
III/0046 - Směr proti staničení | km 5,875 | Cestmistrovství Příbram | 49,604862N, 14,139893E | ID 15263

| Bezpečnostní deficit | Pevná překážka |
| Kategorie | 70 m - Stromy, vzrostlá zeleň |

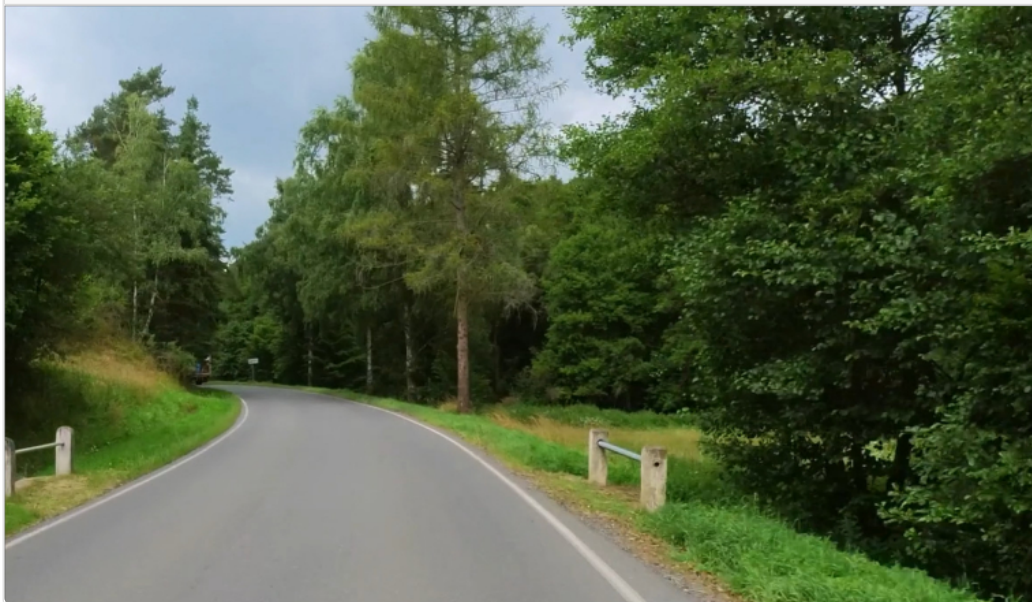
## III/0046 - Směr proti staničení | km 5,874 | Cestmistrovství Příbram | 49,604858N, 14,139812E | ID 15264

| <b>Bezpečnostní deficit</b> | Záchytné zařízení |

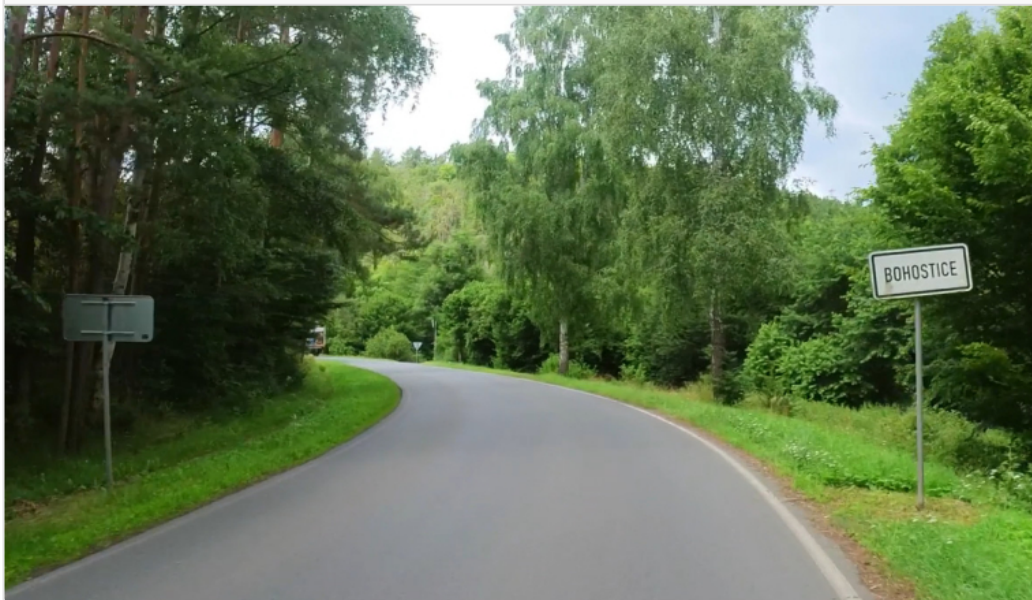
**III/0046 - Směr proti staničení | km 5,787 | Cestmistrovství Příbram | Bohostice | 49,605419N, 14,139076E | ID 15394**

| <b>Bezpečnostní deficit</b> | Přechod z extravilánu do intravilánu |

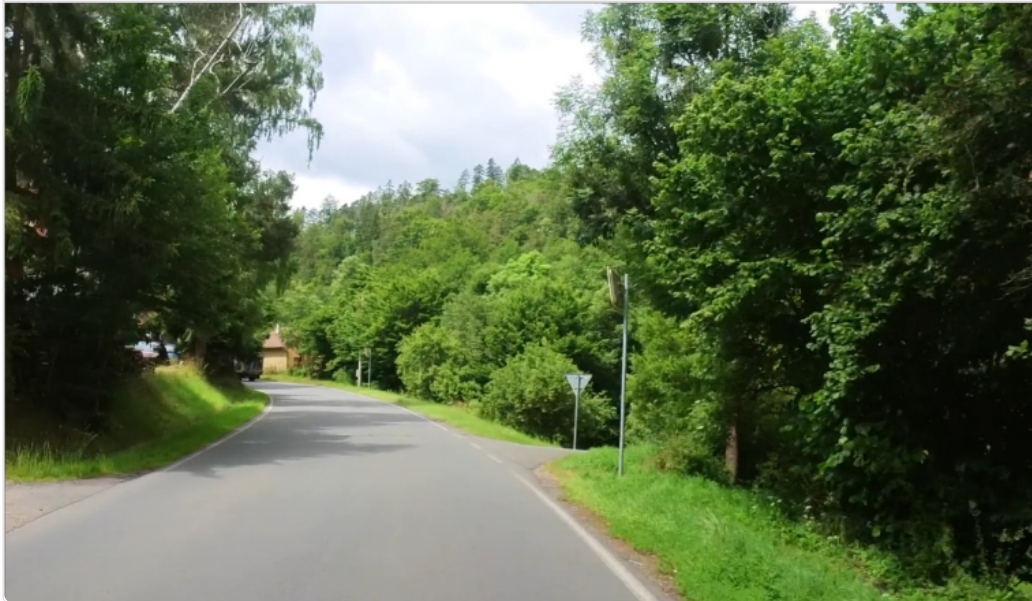
**III/0046 - Směr proti staničení | km 5,728 | Cestmistrovství Příbram | Bohostice | 49,605618N, 14,138267E | ID 15265**

| <b>Bezpečnostní deficit</b> | Sjezd / samostatný sjezd / parkoviště |

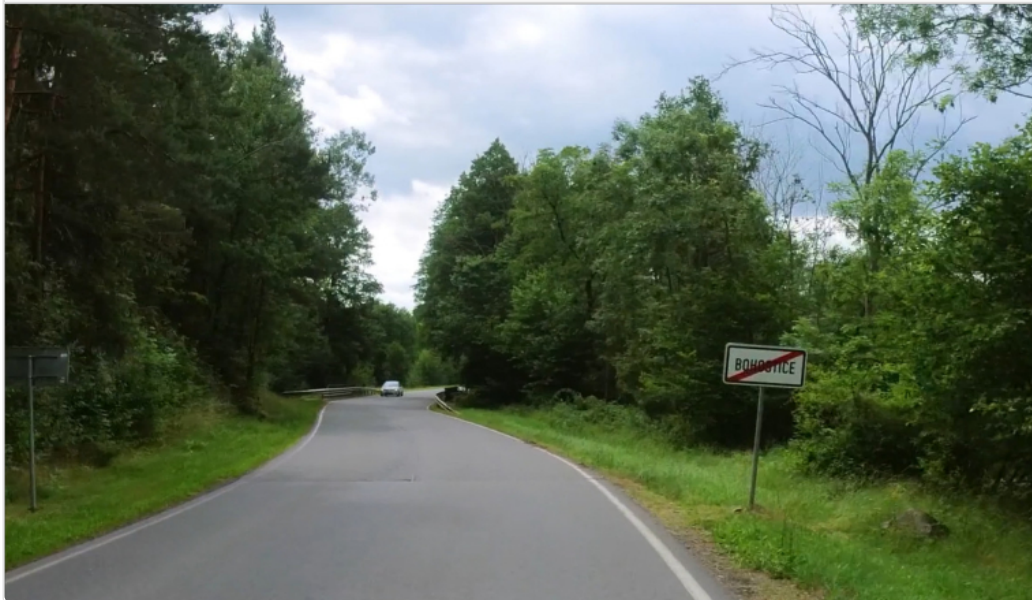
## III/0046 - Směr proti staničení | km 5,535 | Cestmistrovství Příbram | 49,604942N, 14,135989E | ID 15266

| Bezpečnostní deficit | Technický stav vozovky |

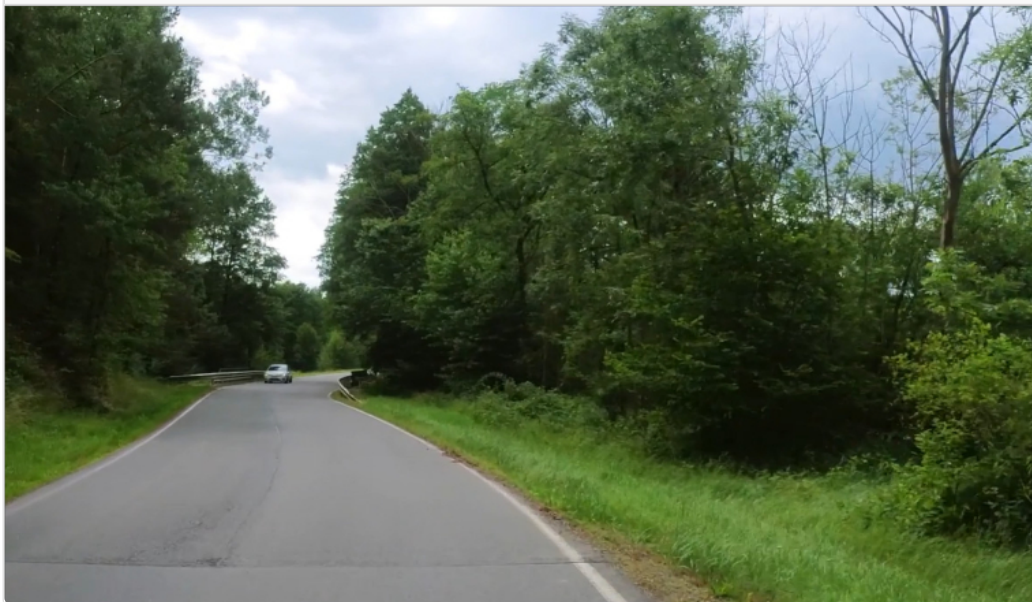
## III/0046 - Směr proti staničení | km 5,534 | Cestmistrovství Příbram | 49,604931N, 14,135902E | ID 15267

| Bezpečnostní deficit | Pevná překážka |
| Kategorie | 30 m - Stromy, vzrostlá zeleň |

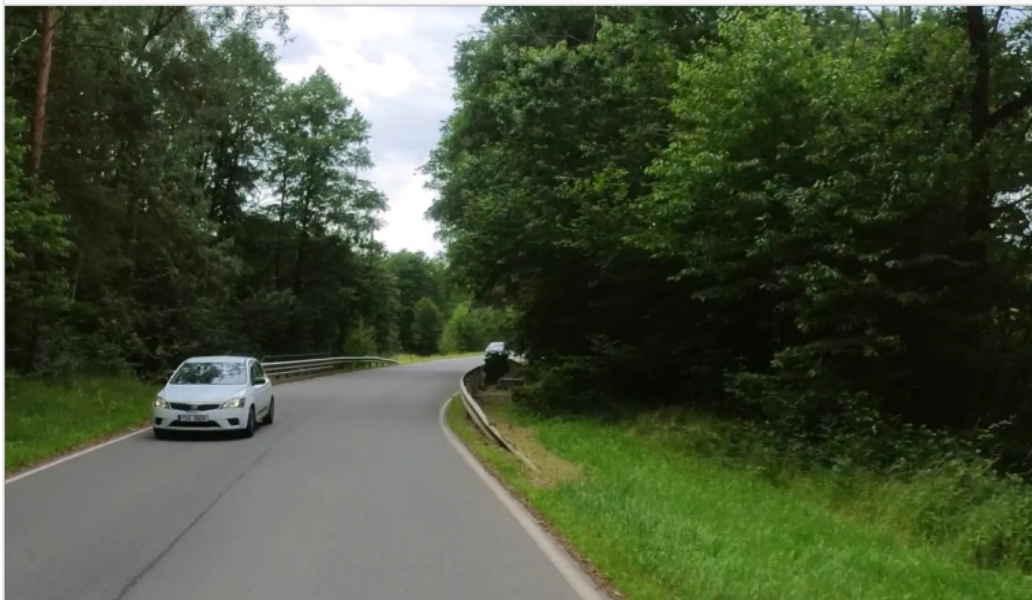
**III/0046 - Směr proti staničení | km 5,499 | Cestmistrovství Příbram | 49,604454N, 14,135633E | ID 15385**

| <b>Bezpečnostní deficit</b> | Záchytné zařízení |

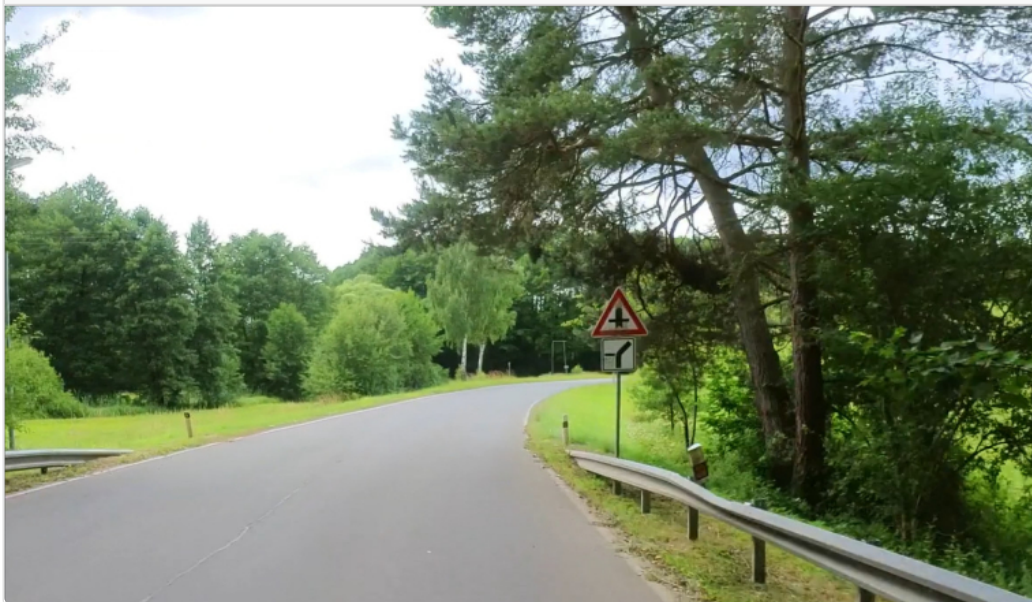
## III/0046 - Směr proti staničení | km 5,443 | Cestmistrovství Příbram | 49,604187N, 14,135406E | ID 15268

| Bezpečnostní deficit | Pevná překážka |
| Kategorie | 15 m - Stromy, vzrostlá zeleň |

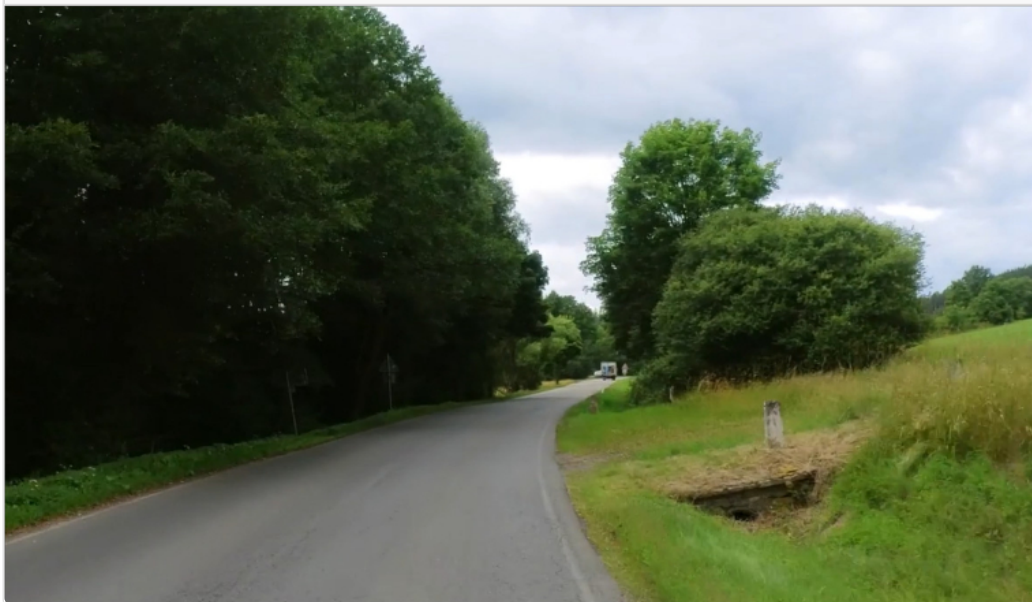
| <b>Bezpečnostní deficit</b> | Pevná překážka |
| <b>Kategorie</b> | 3x - Jiné<br>2x - Tuhé čelo trubního propustku pod - sjezdem / samostatným sjezdem |
| <b>Závažnost rizika</b> | Vysoká |
| <b>Poznámka</b> | Betonové sloupky představují pevnou překážku. Riziko zejména pro vozidla jedoucí v protisměru. |

| <b>Návrh opatření</b> | Systematické opatření I. (instalace deformačních prvků, ochránění, zešíkmení, zrušení) |
| <b>Poznámka</b> | Současné odstranění betonových sloupků. |

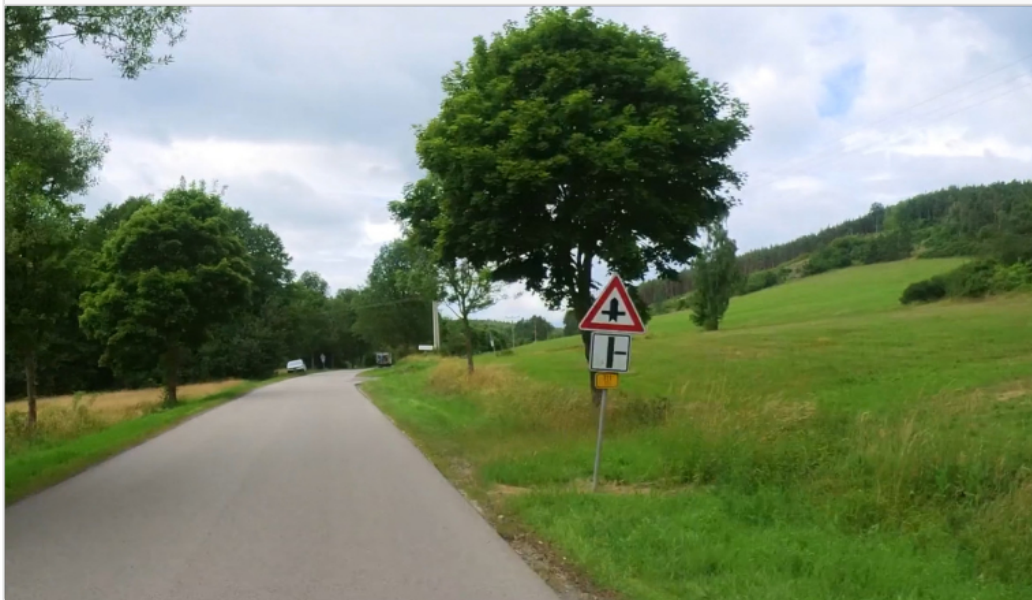
| Bezpečnostní deficit | Křižovatka |
| Kategorie | 1 x - Neadekvátní umístění SDZ |
| Závažnost rizika | Nizká |
| Poznámka | SDZ P 1 je vzdálené od křižovatky pouze 50 m. |

| Návrh opatření | Náprava provedení SDZ |
| Poznámka | Posunutí SDZ do větší vzdálenosti od křižovatky dle TP 65. |

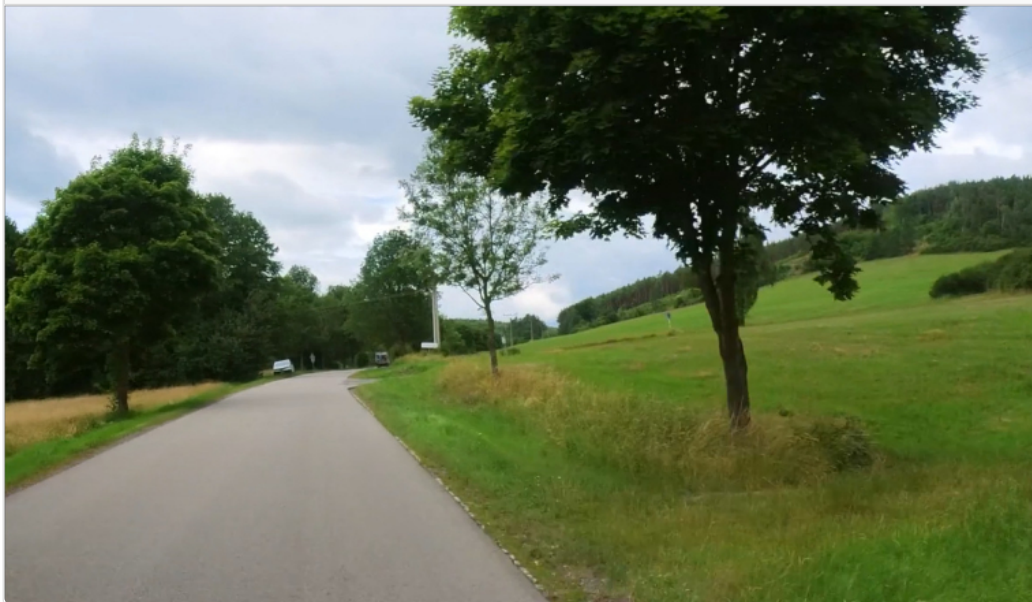
| Bezpečnostní deficit | Pevná překážka |
| Kategorie | 1x - Tuhé čelo trubního propustku pod - sjezdem / samostatným sjezdem |
| Závažnost rizika | Nizká |
| Poznámka | Rizikové pouze čelo B. |

| Návrh opatření | Systematické opatření I. (instalace deformačních prvků, ochránění, zešíkmení, zrušení) |

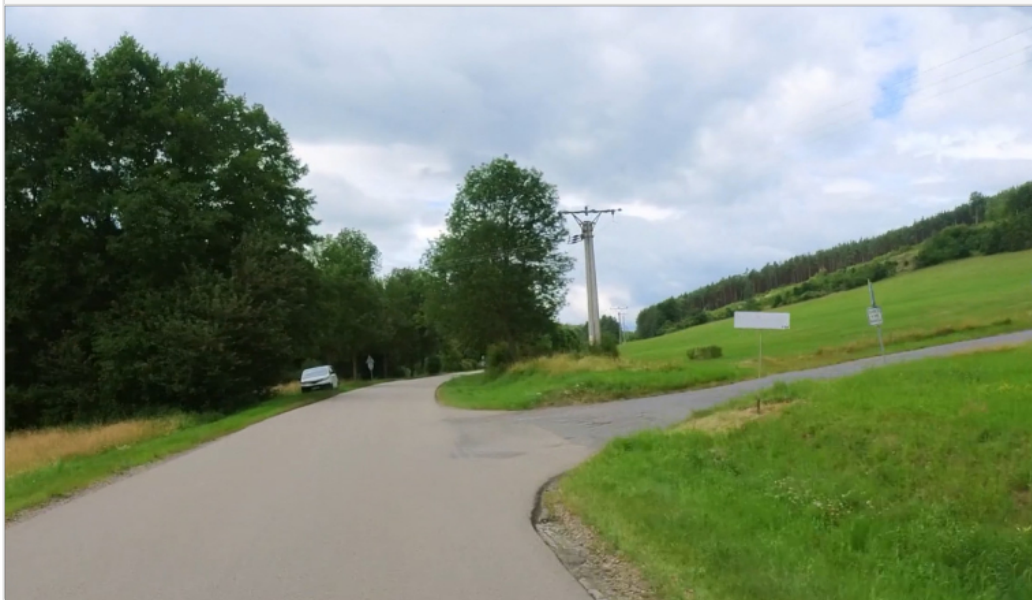
| Bezpečnostní deficit | Křižovatka |
| Kategorie | 1 x - Absence nebo opotřebované VZD |
| Závažnost rizika | Nizká |
| Poznámka | Absence VZD V 2b v prostoru křižovatky a V 4 na vedlejším rameni křižovatky. |

| Návrh opatření | Realizace, oprava VZD |

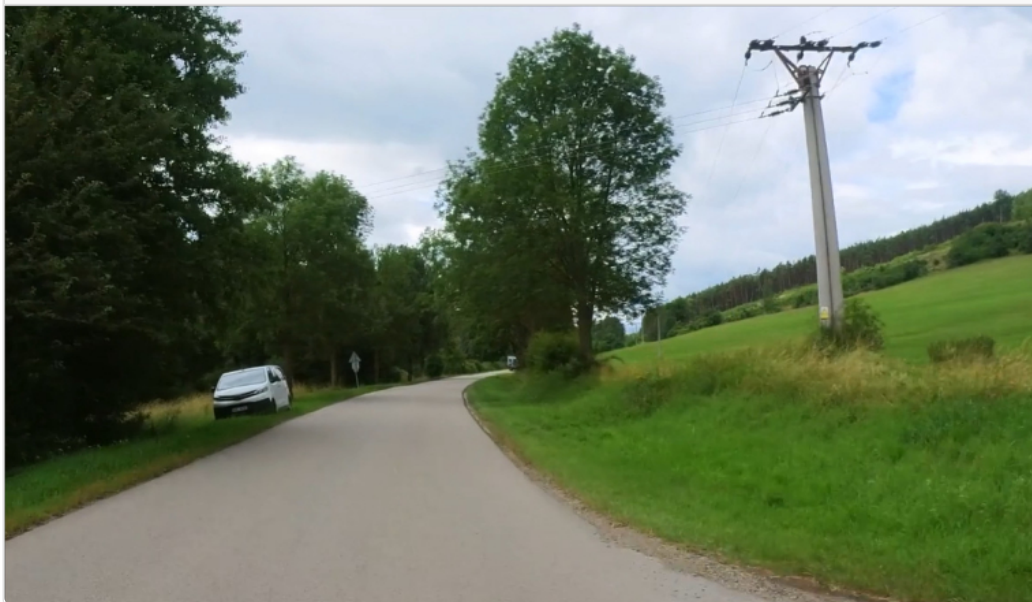
| <b>Bezpečnostní deficit</b> | Mezikřižovatkový úsek |

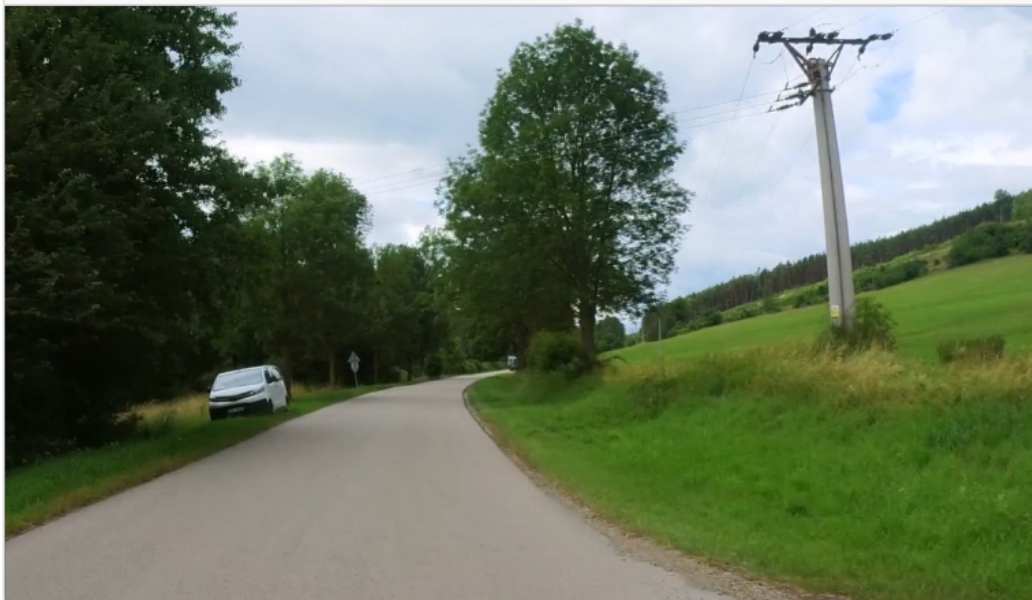
| Bezpečnostní deficit | Technický stav vozovky |

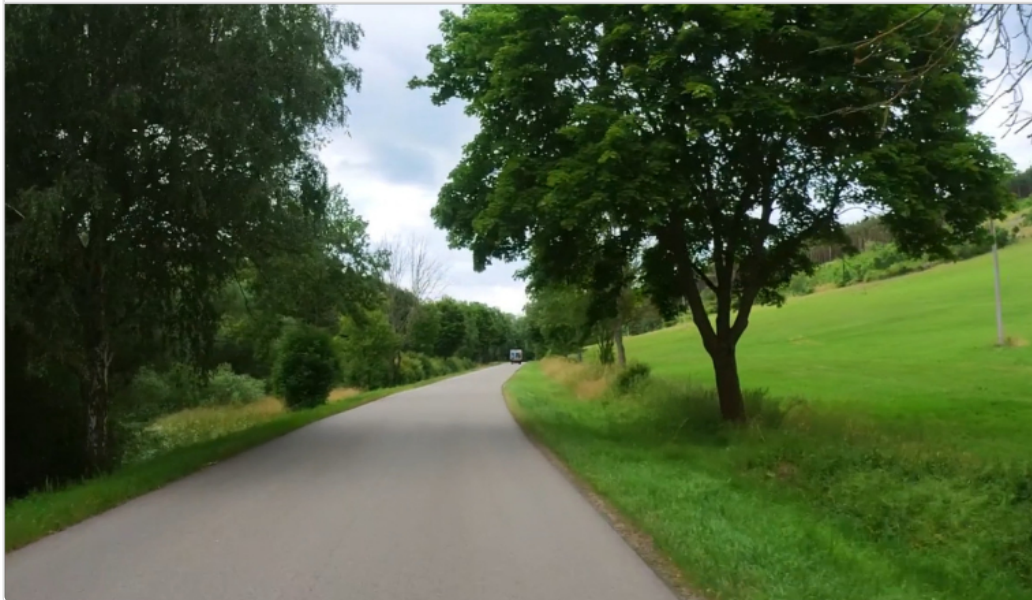
| <b>Bezpečnostní deficit</b> | Pevná překážka |

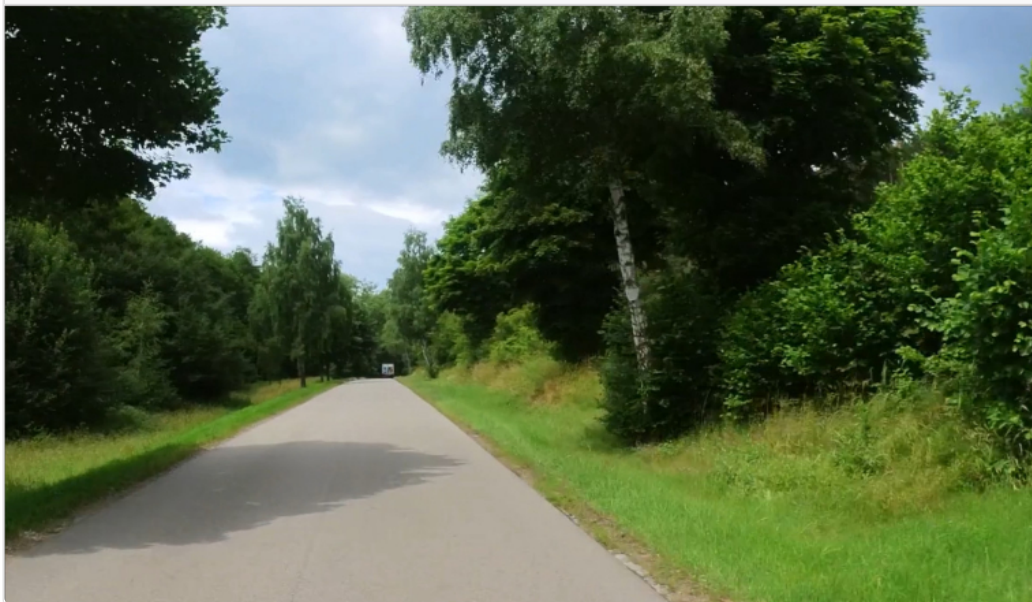
| Bezpečnostní deficit | Pevná překážka |

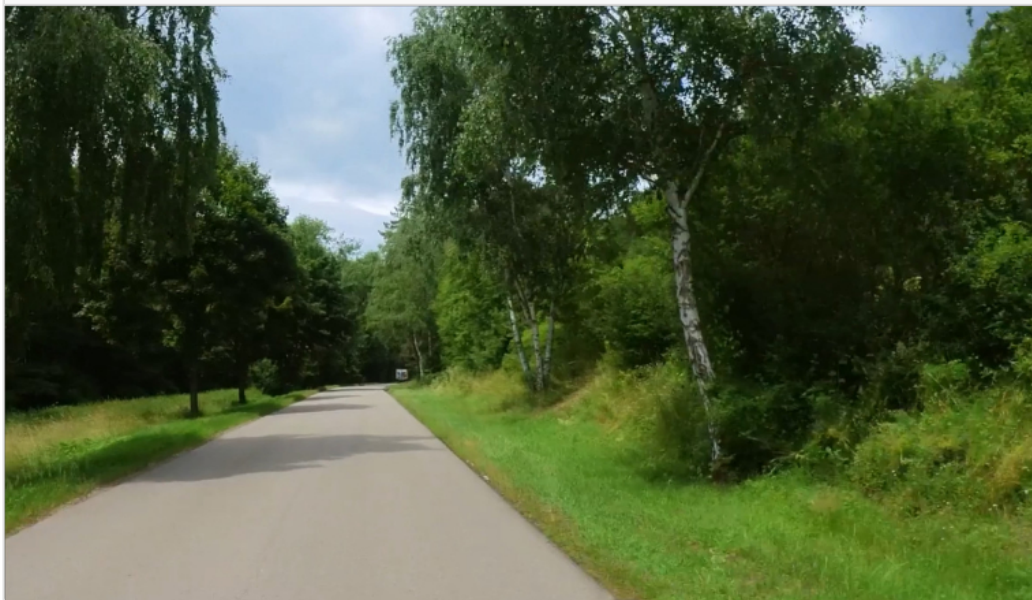
| <b>Bezpečnostní deficit</b> | Pevná překážka |

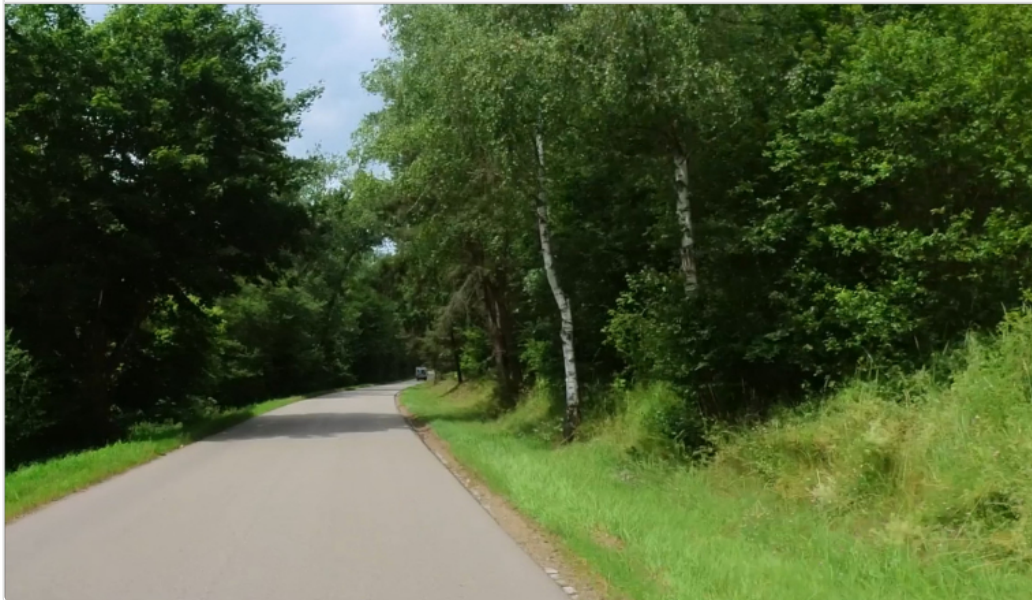
| Bezpečnostní deficit | Pevná překážka |

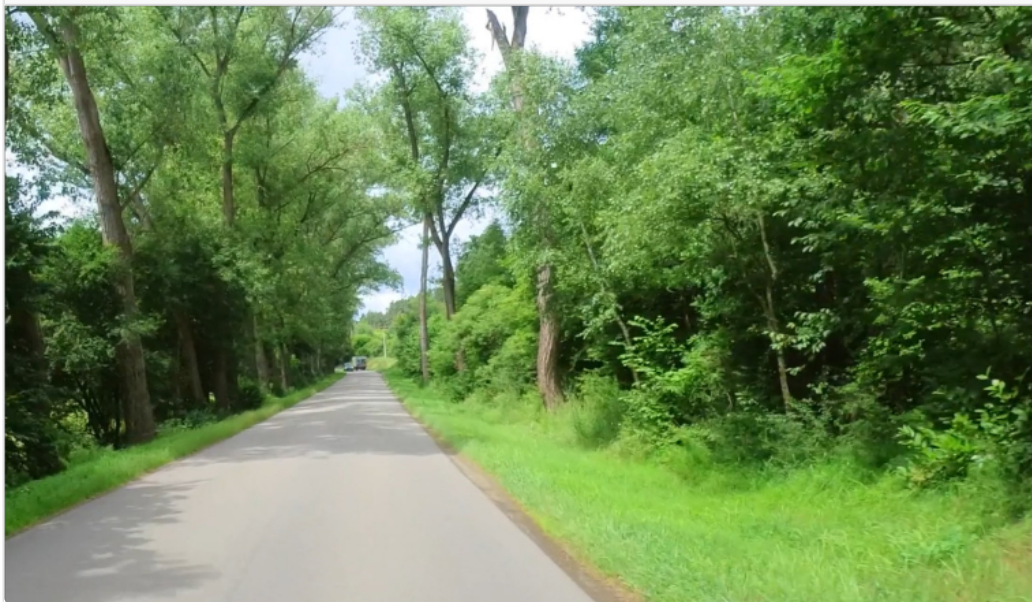
| <b>Bezpečnostní deficit</b> | Pevná překážka |
| <b>Kategorie</b> | 130 m - Stromy, vzrostlá zeleň |

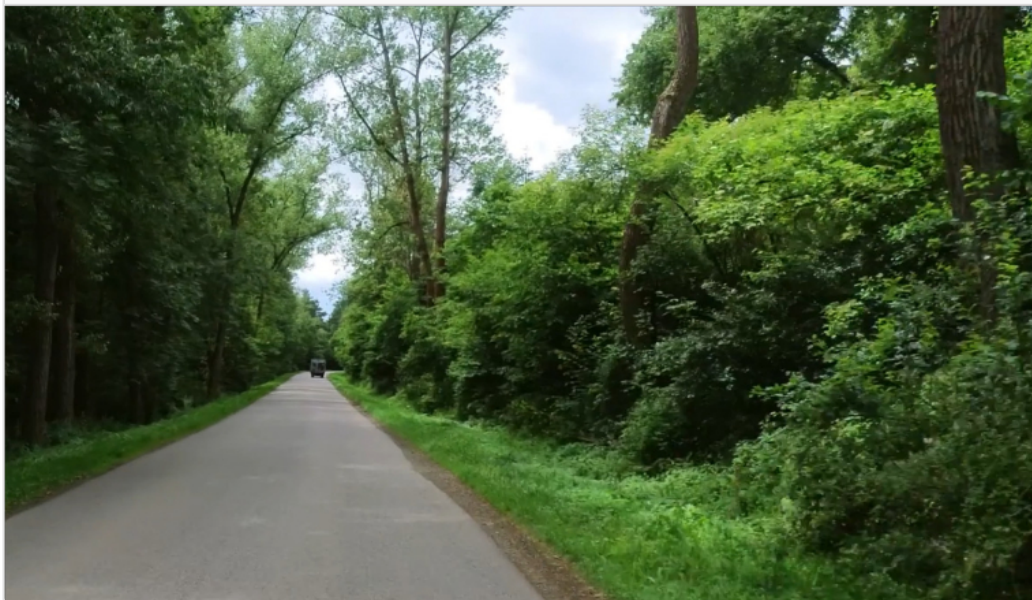
| Bezpečnostní deficit | Pevná překážka |
| Kategorie | 20 m - Stromy, vzrostlá zeleň |

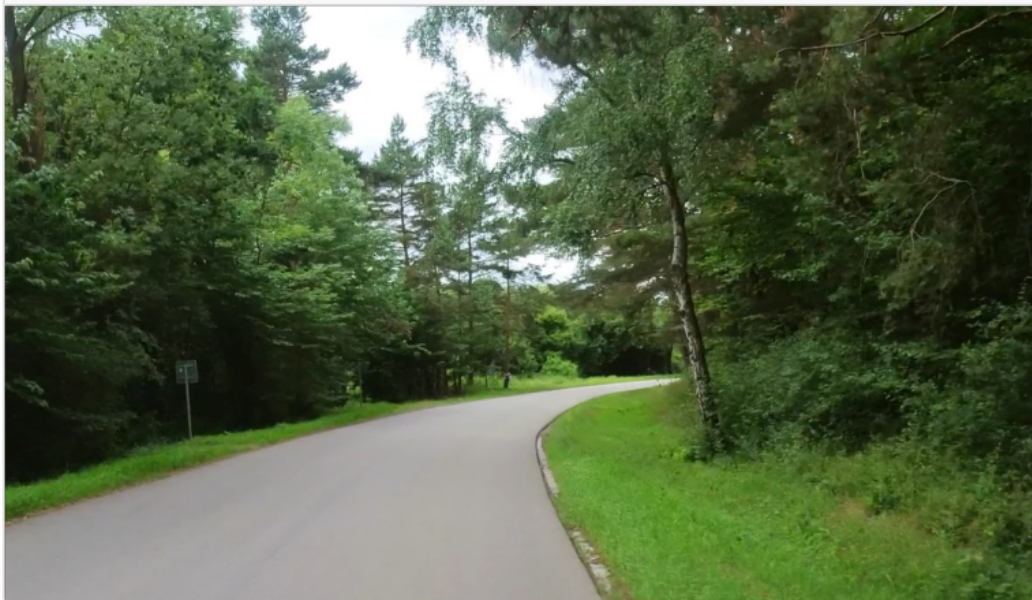
| Bezpečnostní deficit | Pevná překážka |

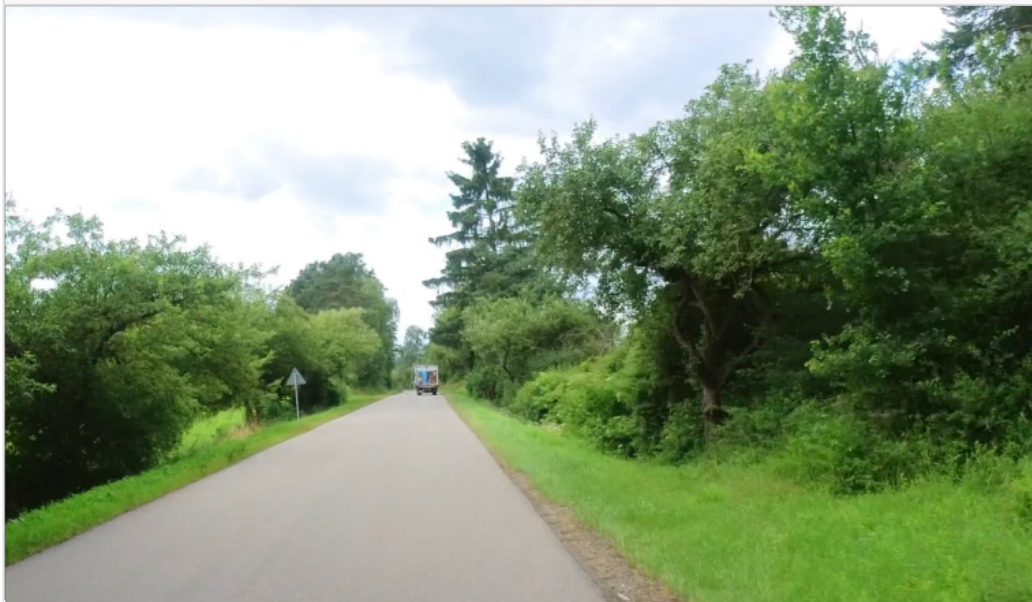
## III/0046 - Směr proti staničení | km 3,773 | Cestmistrovství Příbram | 49,604820N, 14,114573E | ID 15292

| Bezpečnostní deficit | Pevná překážka |
| Kategorie | 100 m - Stromy, vzrostlá zeleň |
| Závažnost rizika | <b>Střední</b> |
| Poznámka | Stromy, vzrostlá zeleň se nachází pod úrovní nivelety PK. |

| Návrh opatření | Odstranění, ochrana svodidly |
