III/0046 - Směr staničení | km 0,349 | Cestmistrovství Příbram | 49,604694N, 14,067700E | ID 15064

BI PK (2024)

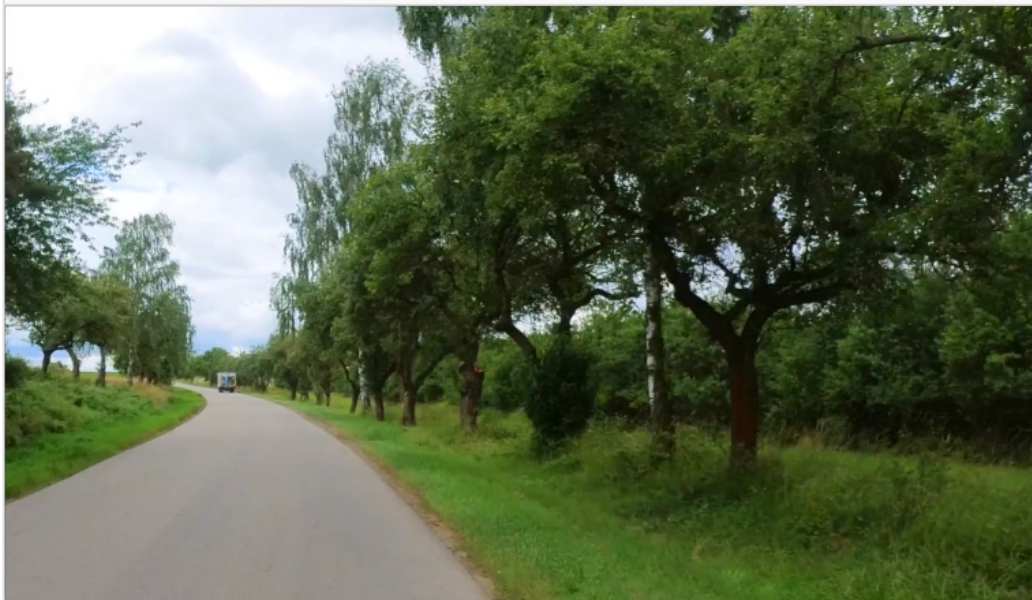
**III/0046 - Směr proti staničení | km 3,546 | Cestmistrovství Příbram | 49,605118N, 14,111756E | ID 15293**

| <b>Bezpečnostní deficit</b> | Pevná překážka |
| <b>Kategorie</b> | 205 m - Stromořadí, vzrostlá zeleň |
| <b>Závažnost rizika</b> | Nizká |

| <b>Návrh opatření</b> | Odstranění, ochrana svodidly |

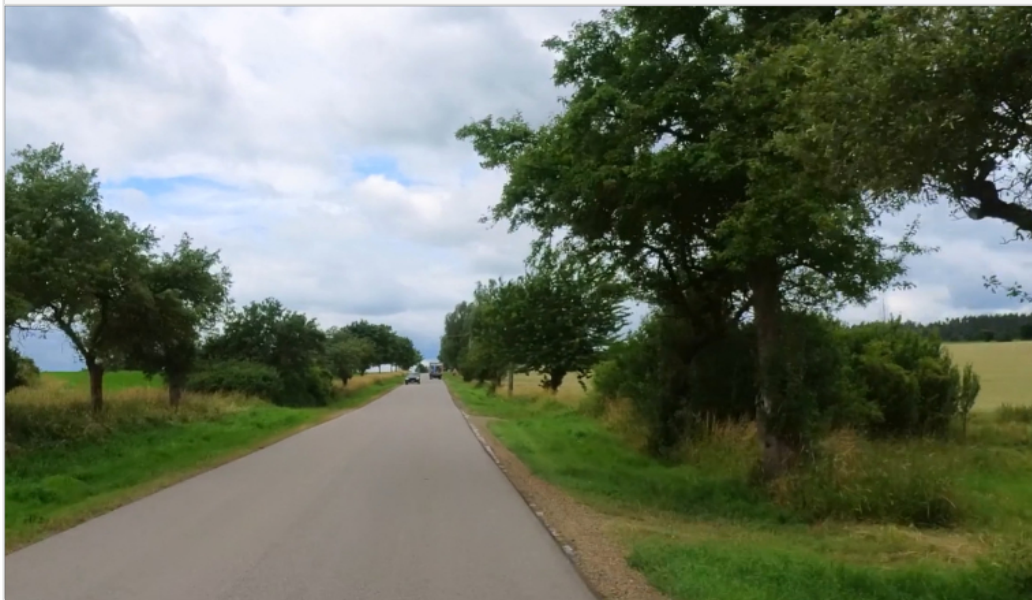
## III/0046 - Směr proti staničení | km 3,354 | Cestmistrovství Příbram | 49,605057N, 14,108776E | ID 15386

| Bezpečnostní deficit | Pevná překážka |
| Kategorie | 20 m - Stromy, vzrostlá zeleň |
| Závažnost rizika | Nizká |

| Návrh opatření | Odstranění |

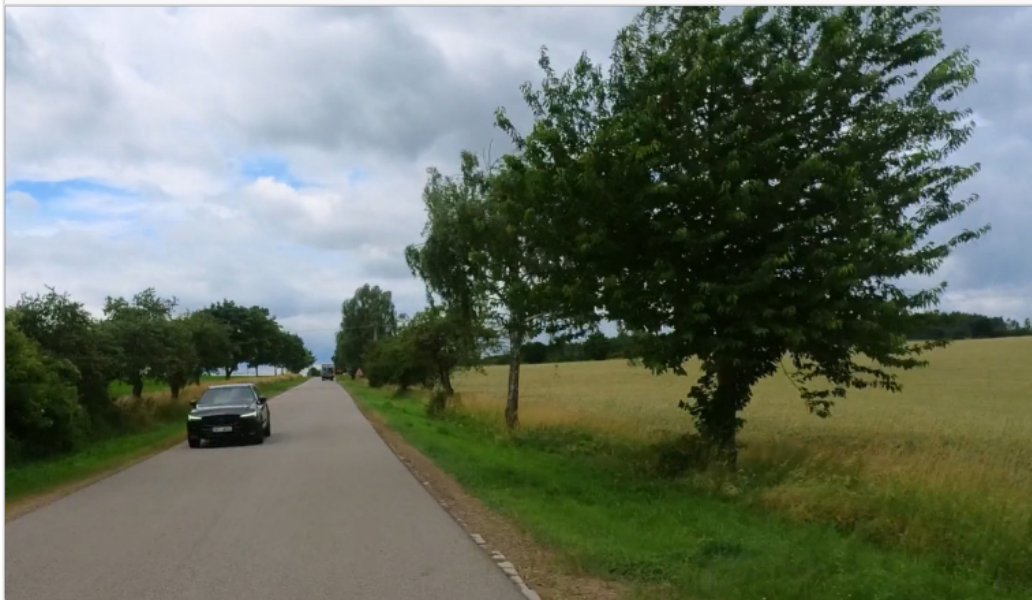
**III/0046 - Směr proti staničení | km 3,312 | Cestmistrovství Příbram | 49,605019N, 14,108214E | ID 15295**

| <b>Bezpečnostní deficit</b> | Pevná překážka |
| <b>Kategorie</b> | 170 m - Stromořadí, vzrostlá zeleň |
| <b>Závažnost rizika</b> | <b>Nizká</b> |

| <b>Návrh opatření</b> | Odstranění, ochrana svodidly |
| <b>Poznámka</b> | Řešit společně se záznamem ID 15297. |

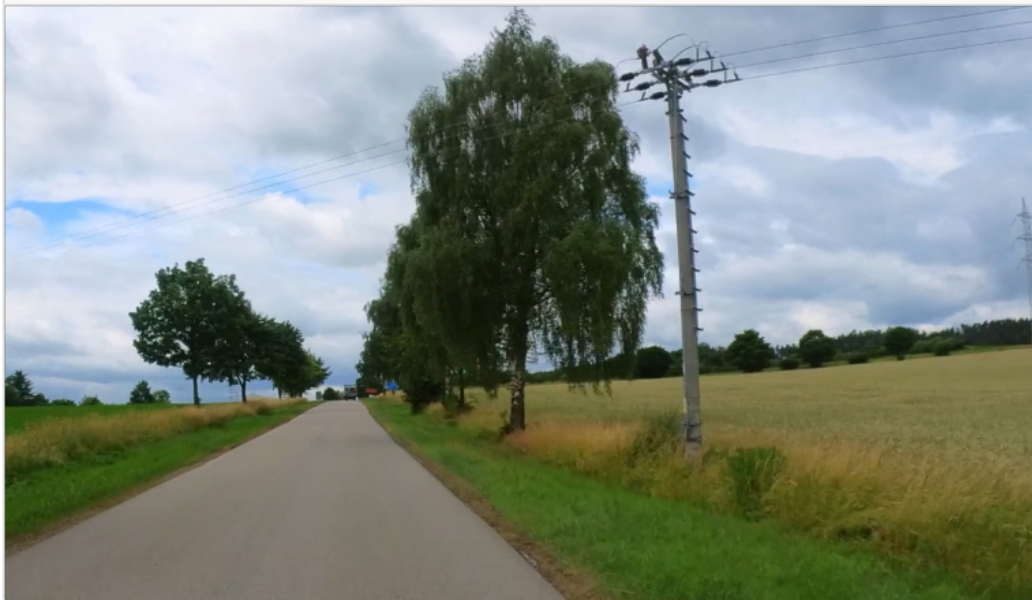
## III/0046 - Směr proti staničení | km 3,202 | Cestmistrovství Příbram | 49,604908N, 14,106696E | ID 15297

| Bezpečnostní deficit | Pevná překážka |
| Kategorie | 1 x - Sloupy el. vedení, VO apod. |
| Závažnost rizika | <b>Střední</b> |

| Návrh opatření | Ochrana svodidly |
| Poznámka | Řešit společně se záznamem ID 15295. |

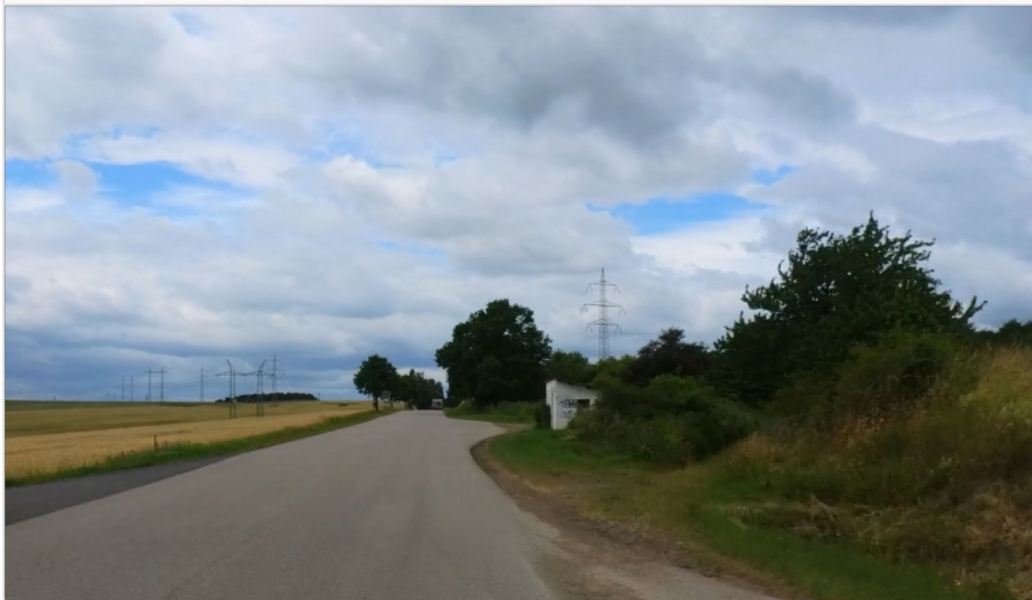
## III/0046 - Směr proti staničení | km 2,962 | Cestmistrovství Příbram | 49,604626N, 14,103106E | ID 15300

| Bezpečnostní deficit | Mezikřižovatkový úsek |
| Kategorie | 2500 m - Absence nebo opotřebované VDZ |
| Závažnost rizika | Nizká |
| Poznámka | Absence VDZ V 4. |

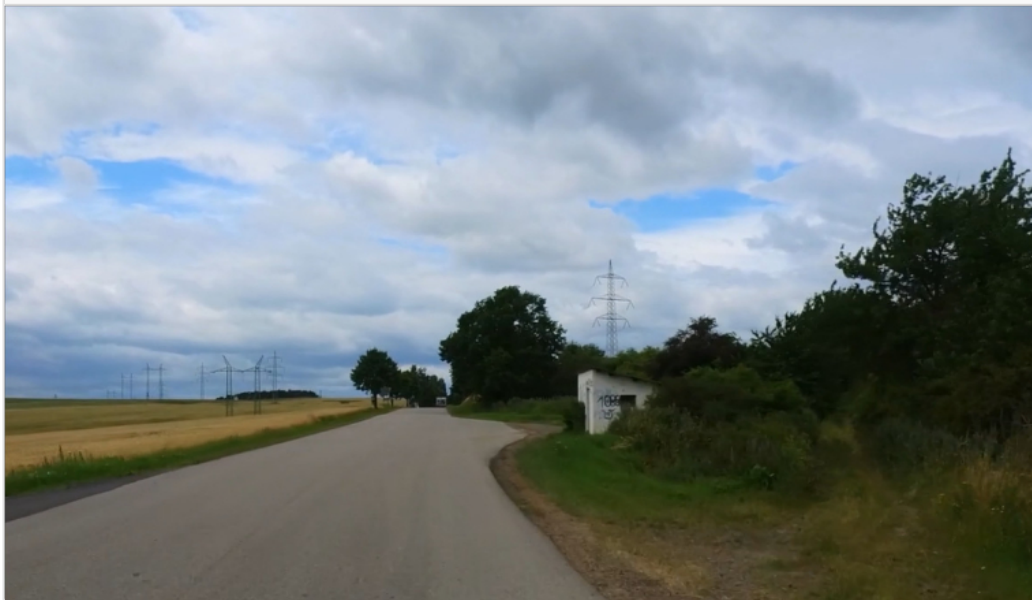
## III/0046 - Směr proti staničení | km 2,937 | Cestmistrovství Příbram | 49,604664N, 14,103099E | ID 15299

| <b>Bezpečnostní deficit</b> | Pevná překážka |
| <b>Kategorie</b> | 1 x - Jiné<br>1 x - Vzrostlá zeleň (průměr kmene do 0,1 m) |
| <b>Poznámka</b> | Přístřešek zrušené autobusové zastávky představuje svým provedením pevnou překážku. Vzrostlá zeleň nacházející se v blízkosti PK primárně představuje riziko do budoucna. |

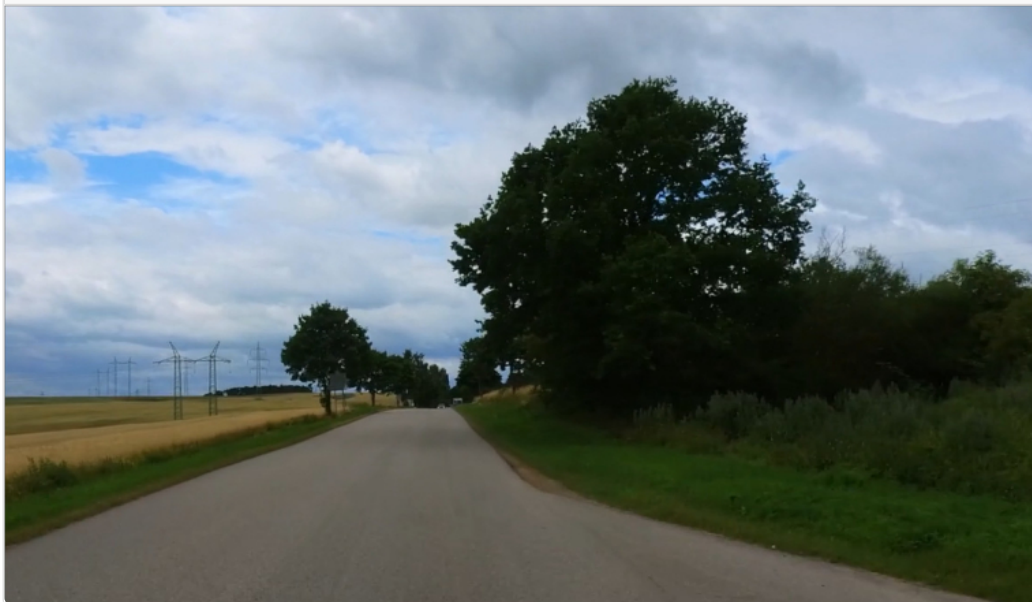
## III/0046 - Směr proti staničení | km 2,890 | Cestmistrovství Příbram | 49,604580N, 14,102405E | ID 15301

| Bezpečnostní deficit | Technický stav vozovky |

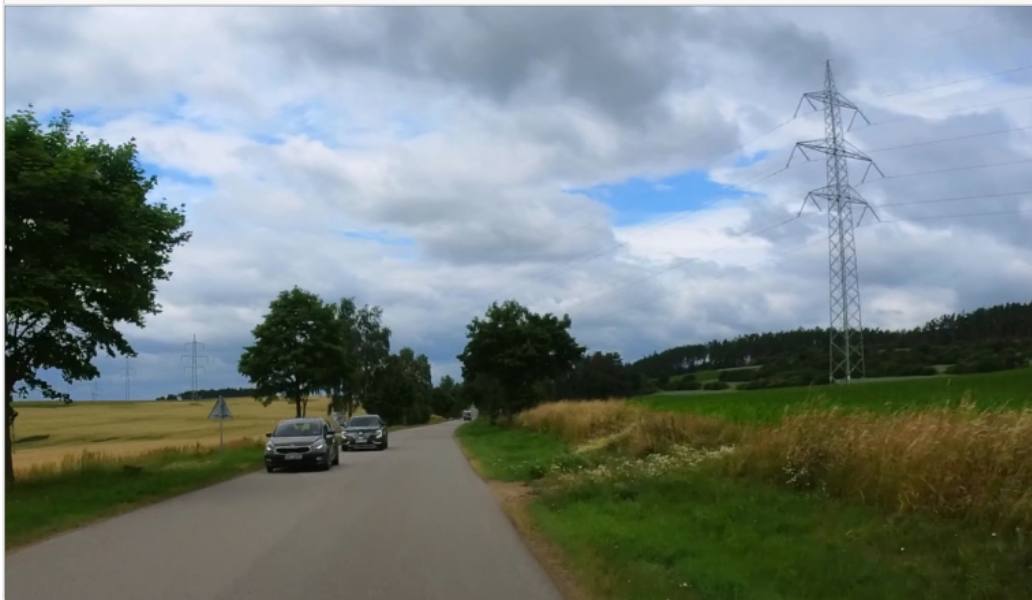
III/0046 - Směr proti staničení | km 2,776 | Cestmistrovství Příbram | 49,604481N, 14,100838E | ID 15309

| Bezpečnostní deficit | Pevná překážka |

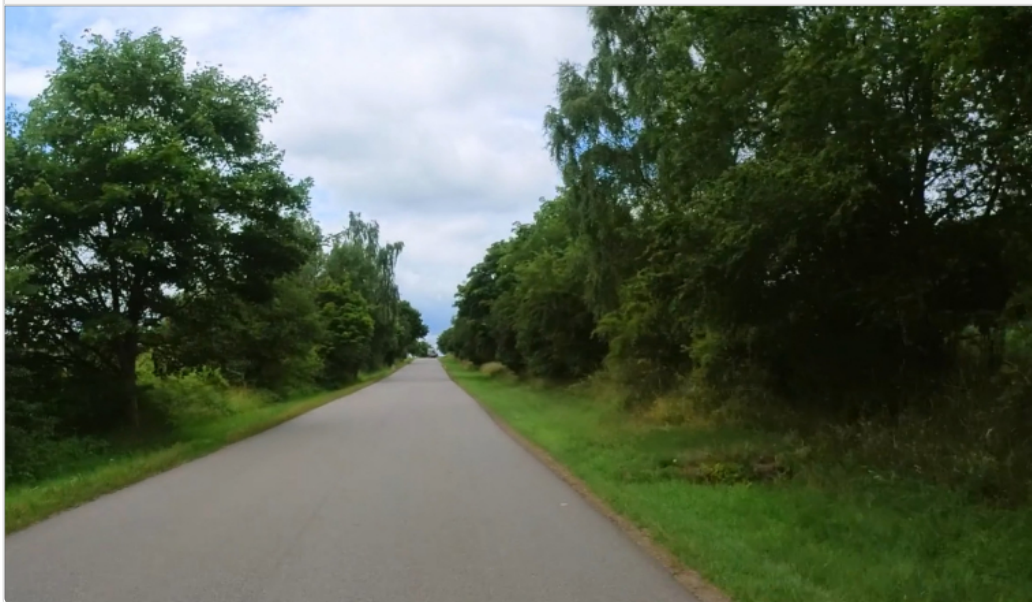
III/0046 - Směr proti staničení | km 2,214 | Cestmistrovství Příbram | 49,604275N, 14,093051E | ID 15387

| Bezpečnostní deficit | Pevná překážka |

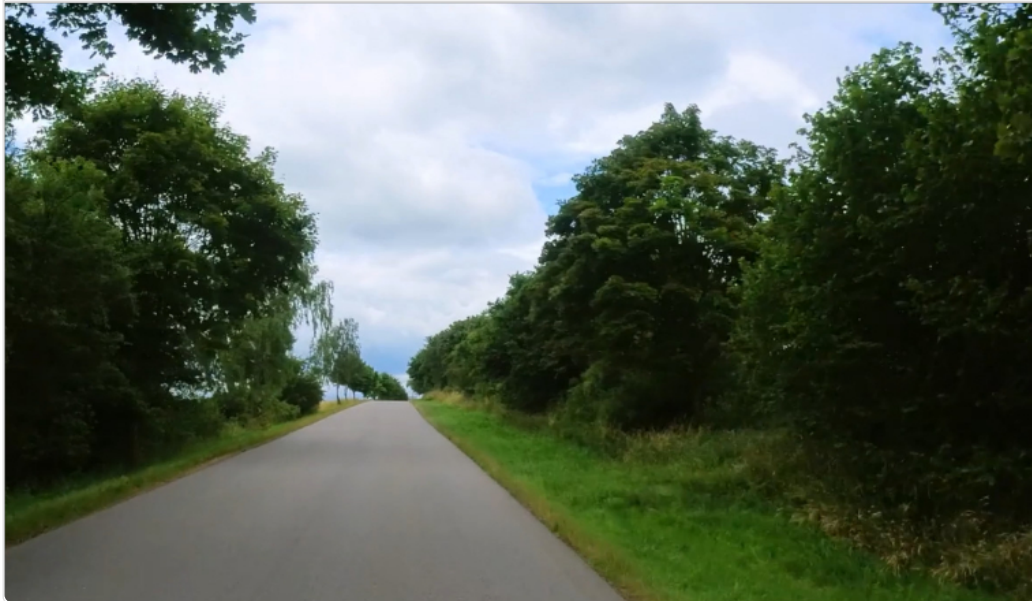
III/0046 - Směr proti staničení | km 2,047 | Cestmistrovství Příbram | 49,604244N, 14,090785E | ID 15317

| Bezpečnostní deficit | Pevná překážka |

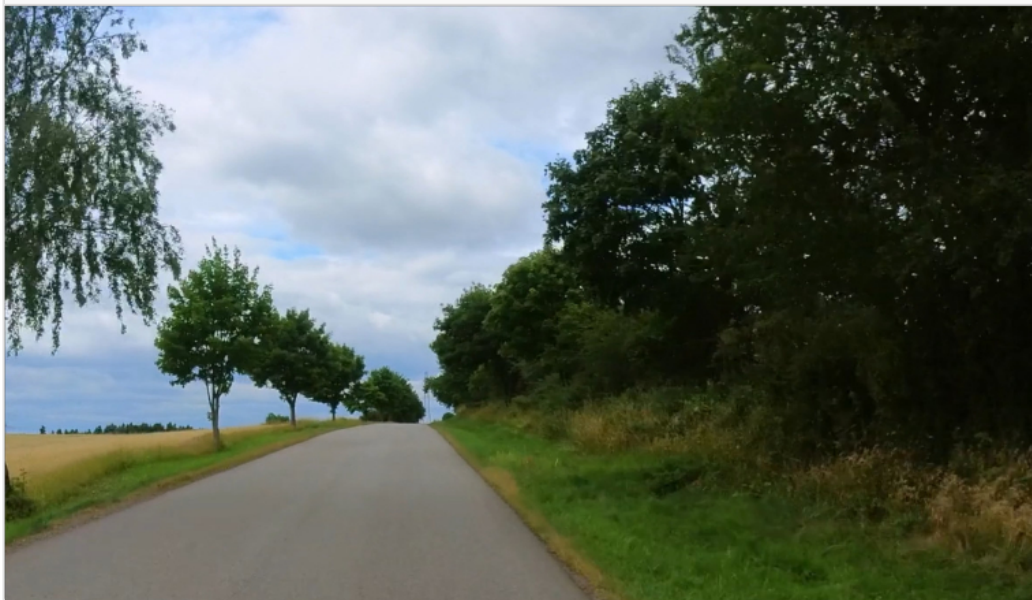
## III/0046 - Směr proti staničení | km 1,932 | Cestmistrovství Příbram | 49,604195N, 14,089213E | ID 15319

| Bezpečnostní deficit | Pevná překážka |

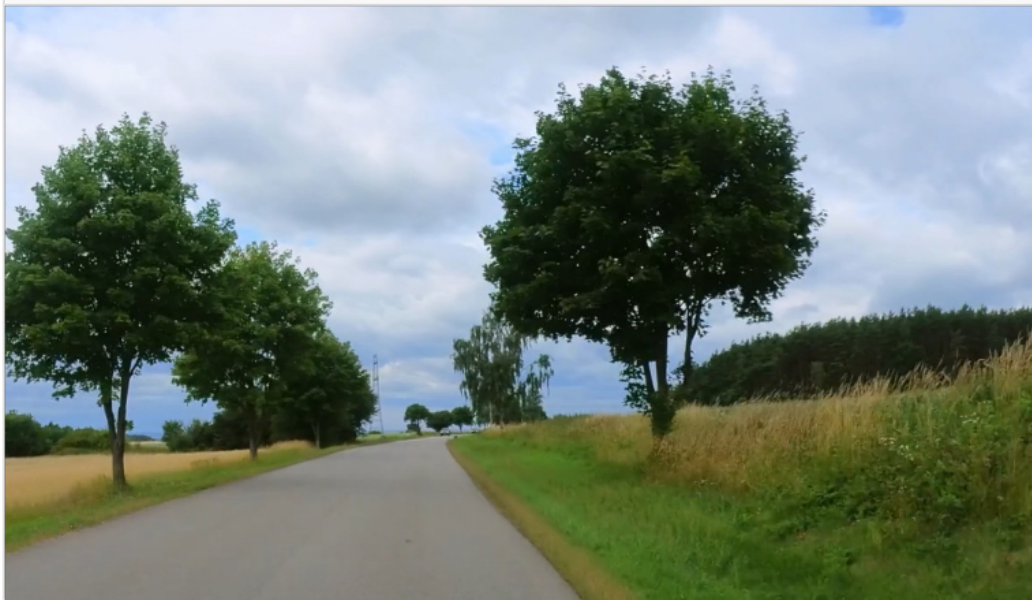
## III/0046 - Směr proti staničení | km 1,790 | Cestmistrovství Příbram | 49,604202N, 14,087224E | ID 15321

| Bezpečnostní deficit | Pevná překážka |

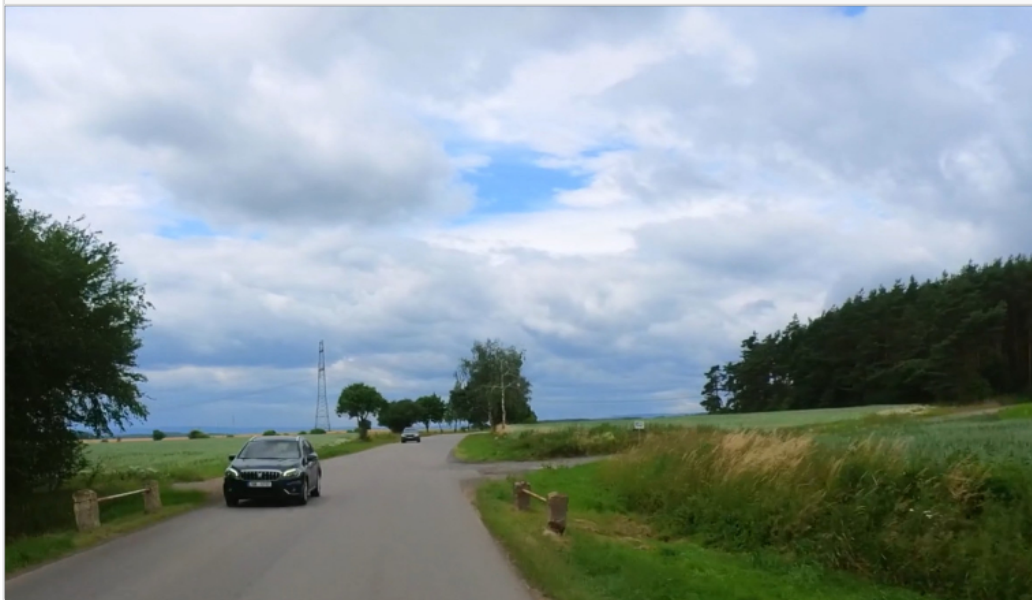
## III/0046 - Směr proti staničení | km 1,717 | Cestmistrovství Příbram | 49,604218N, 14,086181E | ID 15323

| <b>Bezpečnostní deficit</b> | Záchytné zařízení |
| <b>Kategorie</b> | 1x - Krátké svodidlo u příčného propustku<br>1x - Nevhodný typ záchytného zařízení |
| <b>Závažnost rizika</b> | <b>Střední</b> |
| <b>Poznámka</b> | Krátké svodidlo před příčným propustkem v obou směrech. Nevhodný typ zádržného zařízení u příčného propustku, který svým provedením představuje pevnou překážku, současně neadekvátní ochránění příčného propustku. |

| <b>Návrh opatření</b> | Odstranění |
| <b>Náročnost realizace</b> | <b>Administrativní řešení</b> |

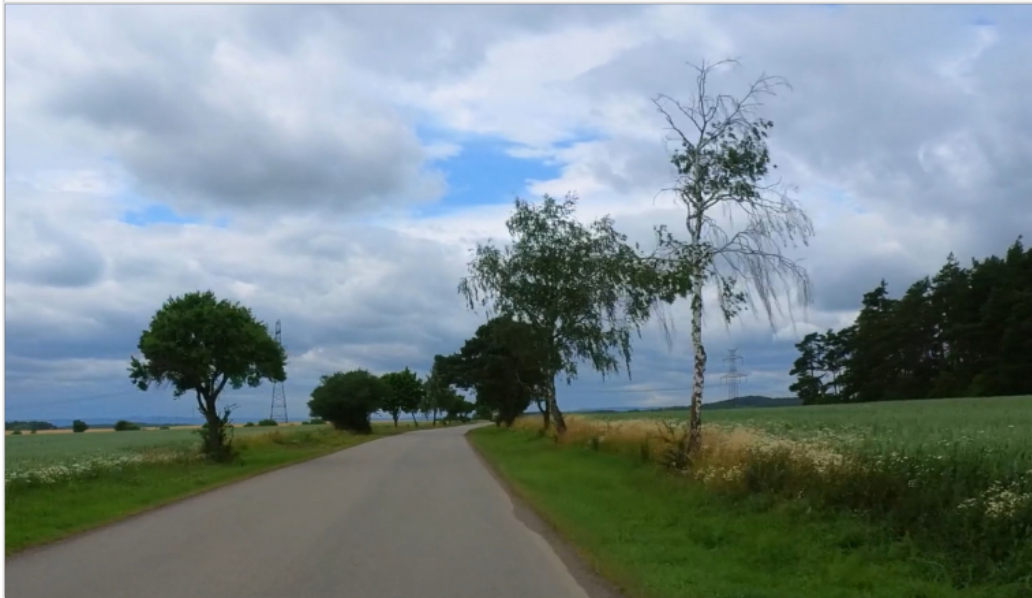
III/0046 - Směr proti staničení | km 1,647 | Cestmistrovství Příbram | 49,604313N, 14,085238E | ID 15325

| Bezpečnostní deficit | Pevná překážka |
| Kategorie | 280 m - Stromořadí, vzrostlá zeleň |
| Závažnost rizika | Nizká |

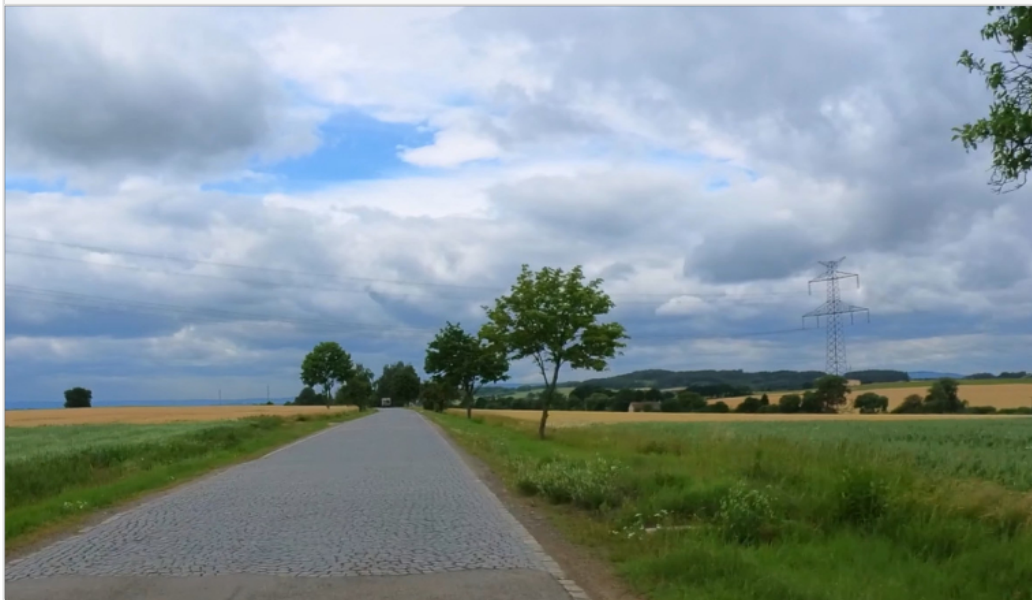
## III/0046 - Směr proti staničení | km 1,352 | Cestmistrovství Příbram | 49,604816N, 14,081258E | ID 15326

| <b>Bezpečnostní deficit</b> | Pevná překážka |

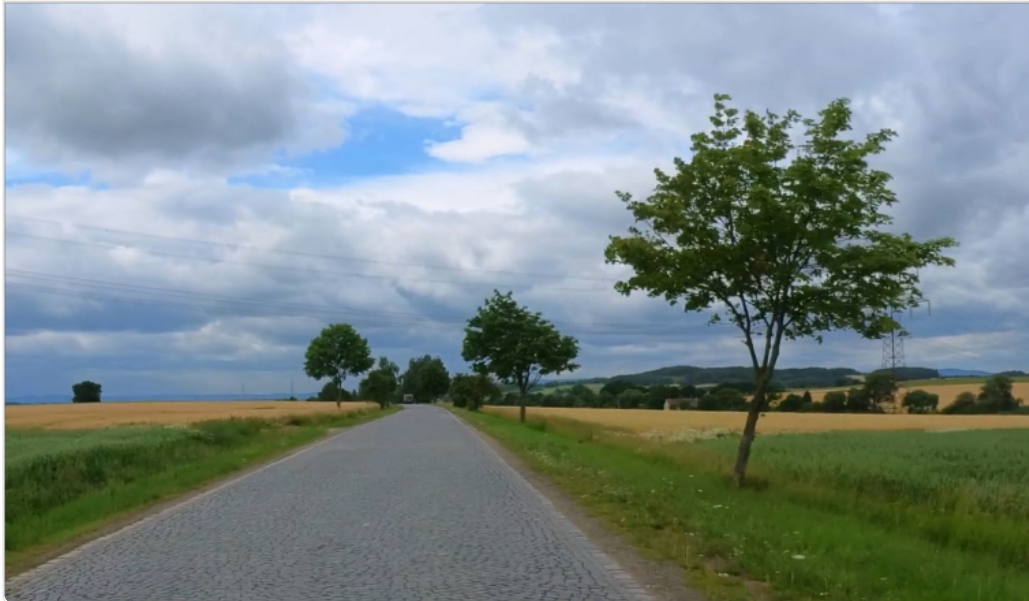
**III/0046 - Směr proti staničení | km 1,334 | Cestmistrovství Příbram | 49,604877N, 14,081013E | ID 15328**

| Bezpečnostní deficit | Pevná překážka |
| Kategorie | 150 m - Stromořadí, vzrostlá zeleň |

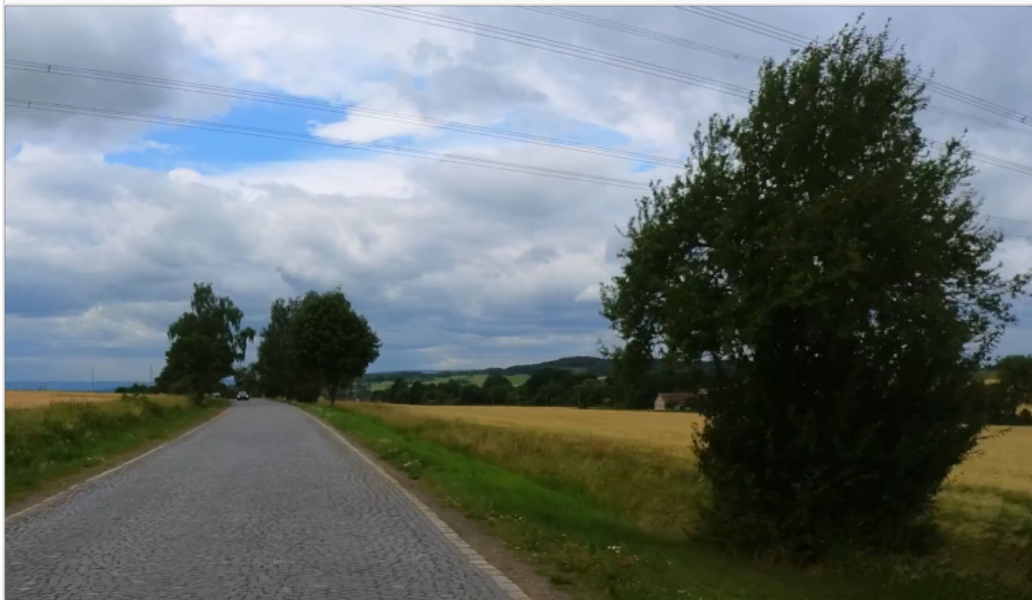
## III/0046 - Směr proti staničení | km 1,173 | Cestmistrovství Příbram | 49,605179N, 14,078859E | ID 15329

| Bezpečnostní deficit | Pevná překážka |

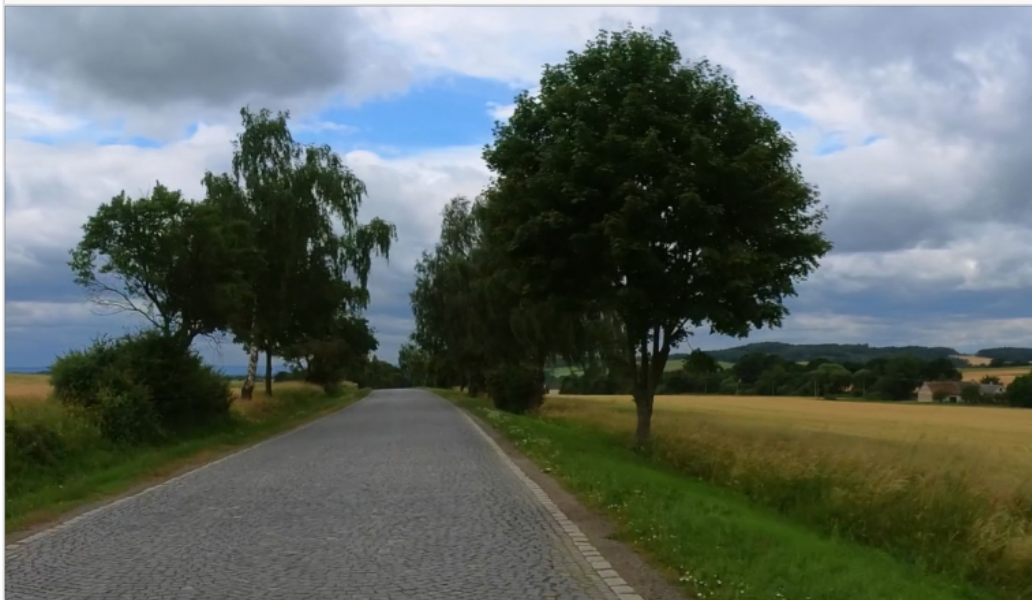
III/0046 - Směr proti staničení | km 1,092 | Cestmistrovství Příbram | 49,605339N, 14,077721E | ID 15388

| Bezpečnostní deficit | Pevná překážka |
| Kategorie | 470 m - Stromořadí, vzrostlá zeleň |

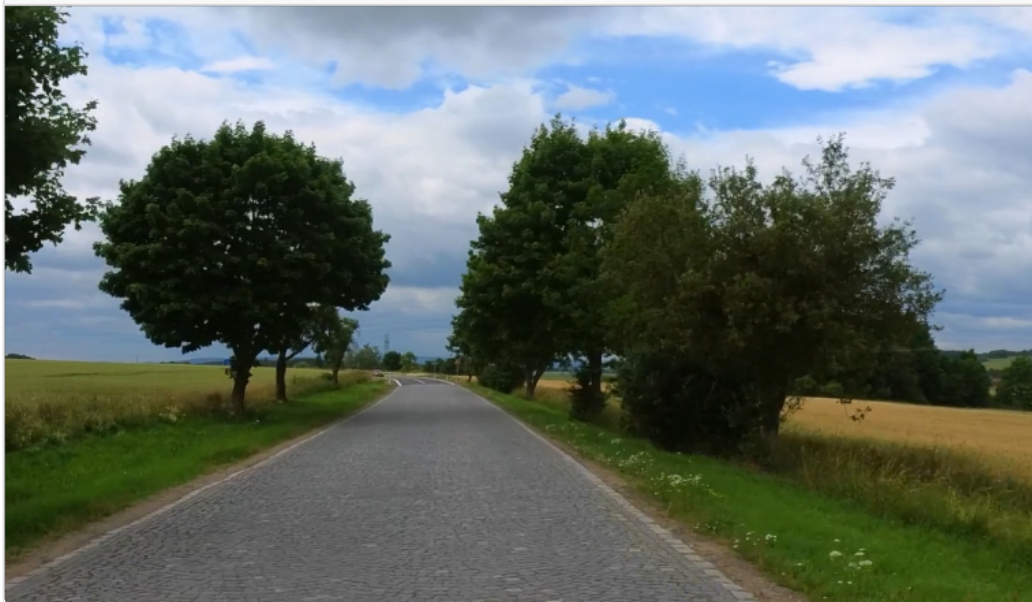
**III/0046 - Směr proti staničení | km 0,584 | Cestmistrovství Příbram | 49,605385N, 14,070699E | ID 15389**

| <b>Bezpečnostní deficit</b> | Pevná překážka |
| <b>Kategorie</b> | 110 m - Stromořadí, vzrostlá zeleň |

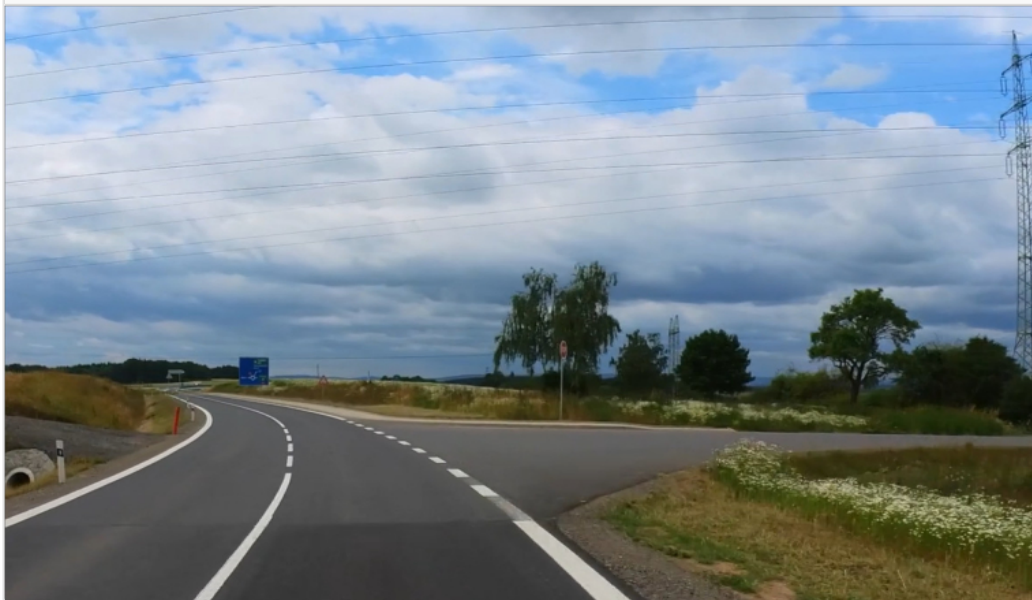
## III/0046 - Směr proti staničení | km 0,360 | Cestmistrovství Příbram | 49,604847N, 14,067695E | ID 15331

| <b>Bezpečnostní deficit</b> | Křižovatka |

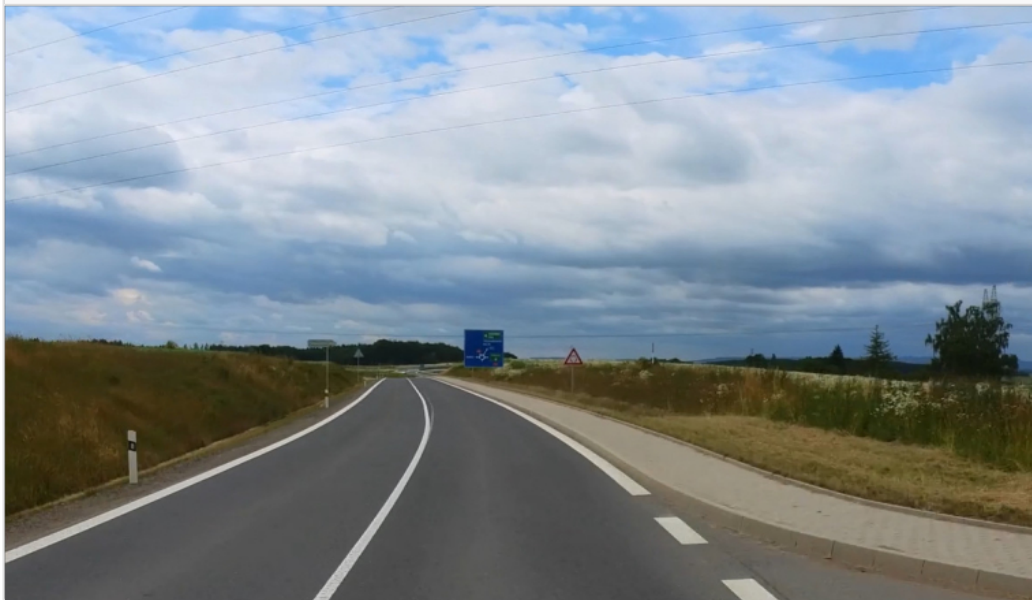
**III/0046 - Směr proti staničení | km 0,351 | Cestmistrovství Příbram | 49,604778N, 14,067578E | ID 15333**

| <b>Bezpečnostní deficit</b> | Mezikřižovatkový úsek |
