**III/11822 - Směr staničení | km 5,234 | Cestmistrovství Příbram | Solenice | 49,613380N, 14,192018E | ID 15164**

**BI PK (2024)**

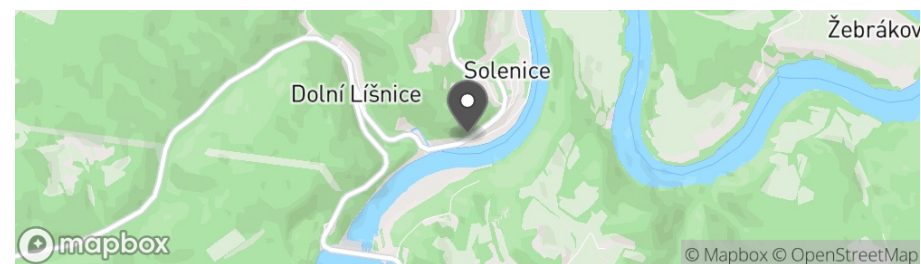
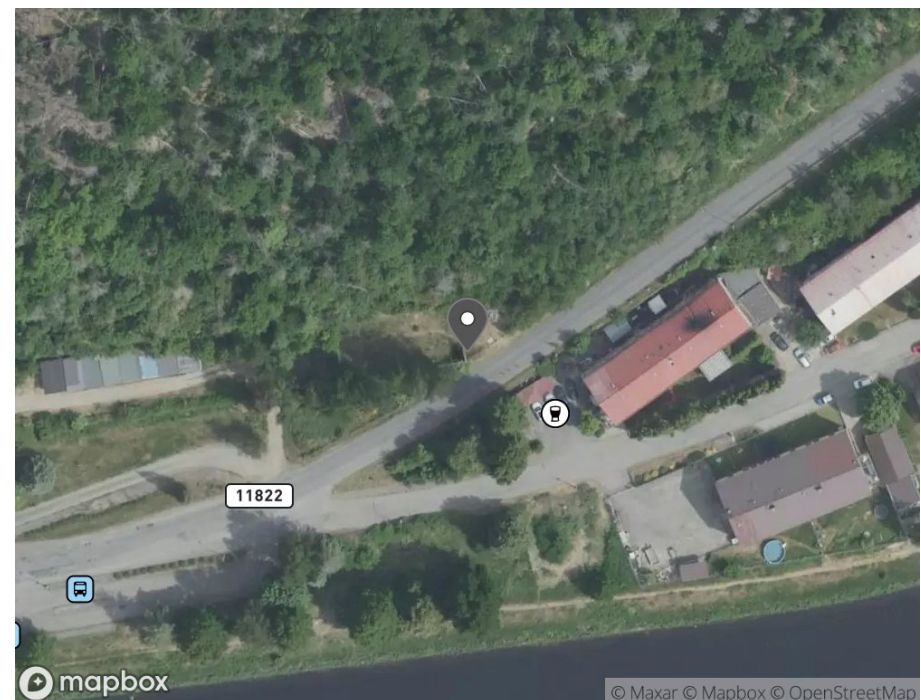
| <b>Bezpečnostní deficit</b> | Reklamní zařízení |
| <b>Kategorie</b> | 1 x - Reklamní zařízení (rušivý efekt na účastníky silničního provozu) |
| <b>Závažnost rizika</b> | Nizká |

| <b>Návrh opatření</b> | Odstranění |
| <b>Náročnost realizace</b> | Administrativní řešení |

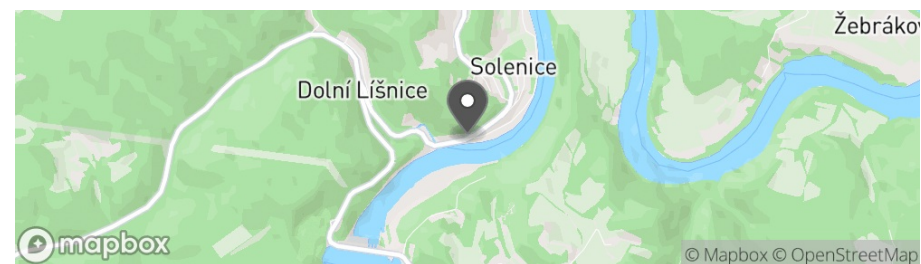
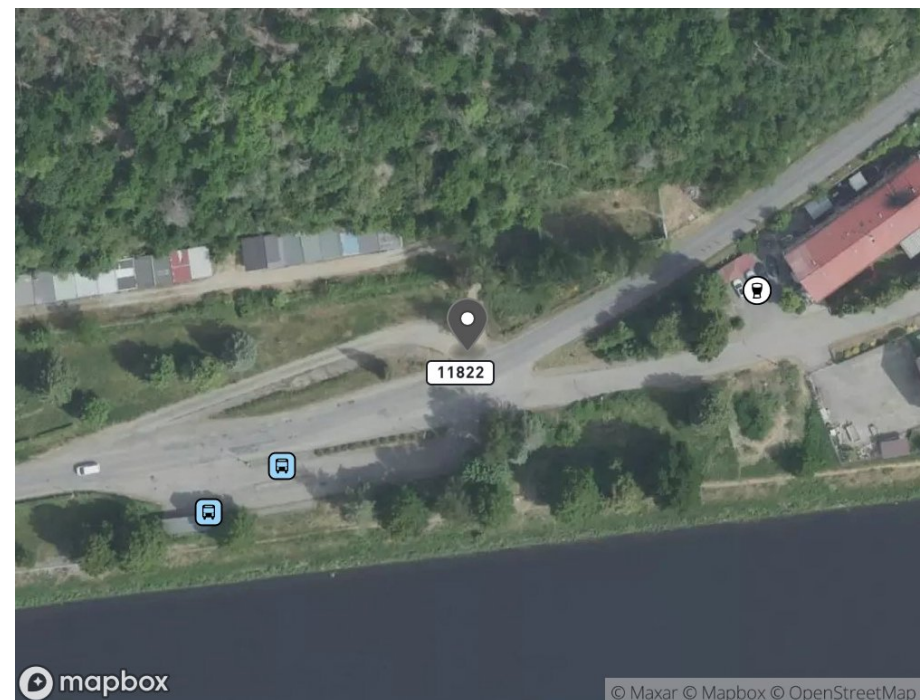
III/11822 - Směr staničení | km 5,278 | Cestmistrovství Příbram | Solenice | 49,613144N, 14,191421E | ID 15165

| Bezpečnostní deficit | Mezikřižovatkový úsek |
| Kategorie | 260 m - Absence nebo opotřebované VDZ |
| Závažnost rizika | Nizká |
| Poznámka | Absence VDZ V 4. |

| Návrh opatření | Realizace, oprava VDZ |

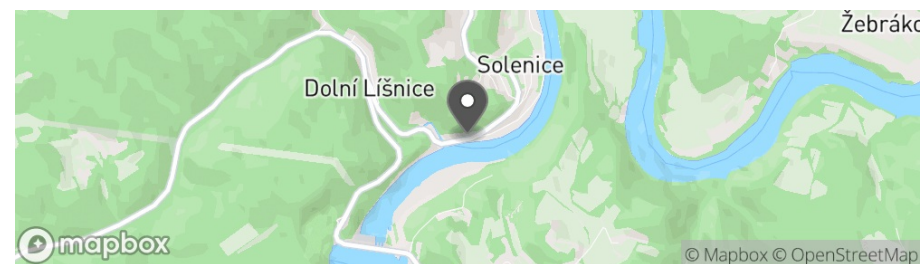
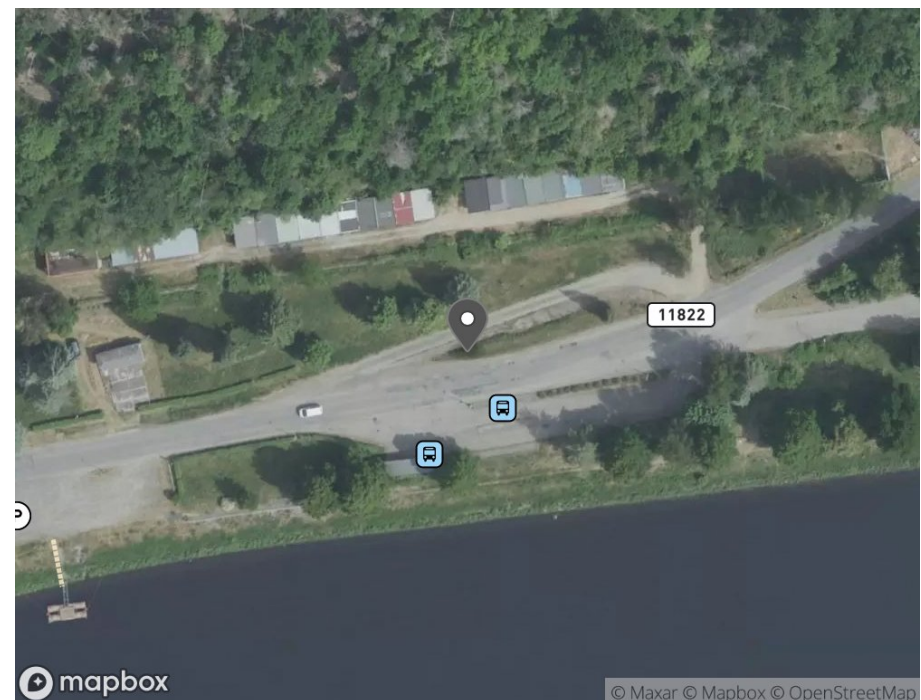
**III/11822 - Směr staničení | km 5,334 | Cestmistrovství Příbram | Solenice | 49,613033N, 14,190765E | ID 15393**

| <b>Bezpečnostní deficit</b> | Autobusová zastávka |
| <b>Kategorie</b> | 1 x - Absence SDZ nebo dopravního zařízení |
| <b>Závažnost rizika</b> | <b>Nizká</b> |
| <b>Poznámka</b> | Absence SDZ B 24b, E 13 s nápisem MIMO BUS. |

| <b>Návrh opatření</b> | Realizace, oprava SDZ |
| <b>Poznámka</b> | Řešit společně se záznamem ID 15223. |

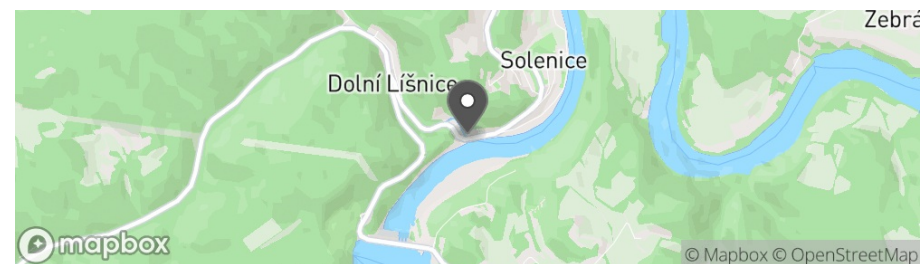
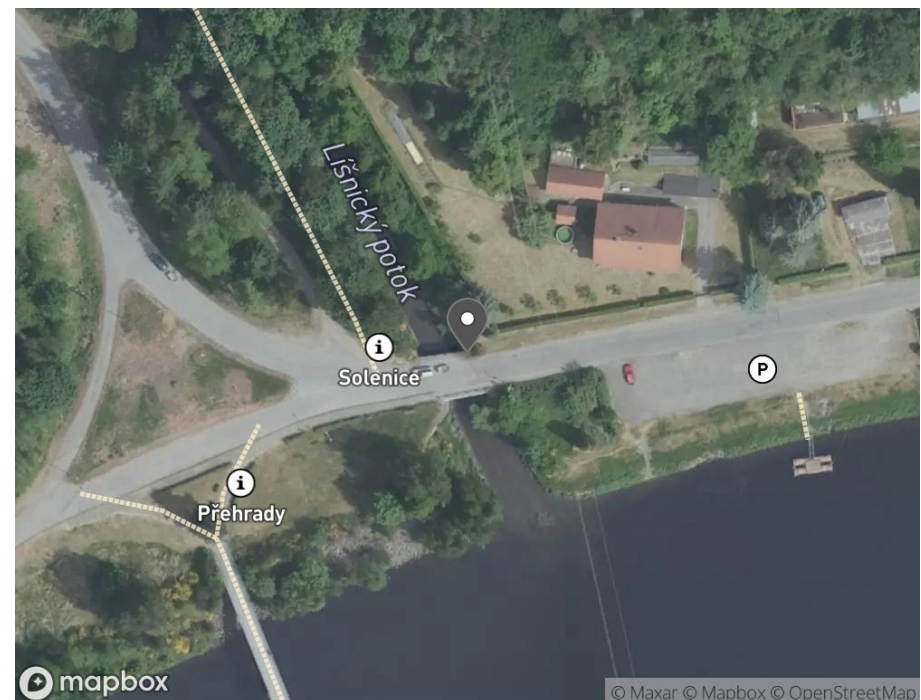
**III/11822 - Směr staničení | km 5,497 | Cestmistrovství Příbram | Solenice | 49,612751N, 14,188556E | ID 15169**

| <b>Bezpečnostní deficit</b> | Záchytné zařízení |
| <b>Kategorie</b> | 1 x - Nevhodný typ záchytného zařízení |
| <b>Závažnost rizika</b> | <b>Střední</b> |
| <b>Poznámka</b> | Neadekvátní typ zádržného zařízení v místě mostního objektu. Je identifikováno riziko v podobě pádu vozidla z PK, a to v případě náhlého vyjetí z vozovky. |

| <b>Návrh opatření</b> | Odstranění a nahrazení svodidlem |
| <b>Poznámka</b> | V místě mostního objektu instalovat adekvátní zádržné zařízení s odpovídající úrovní zadržení. |

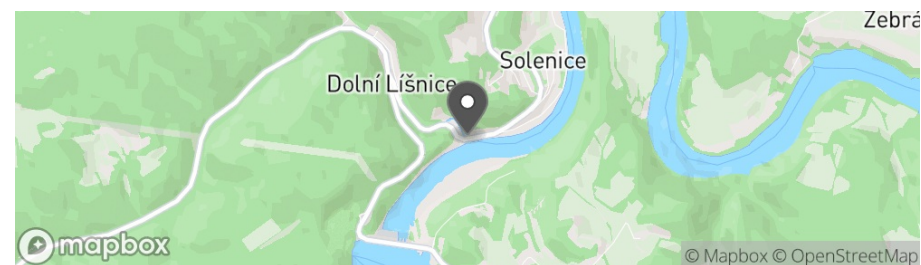
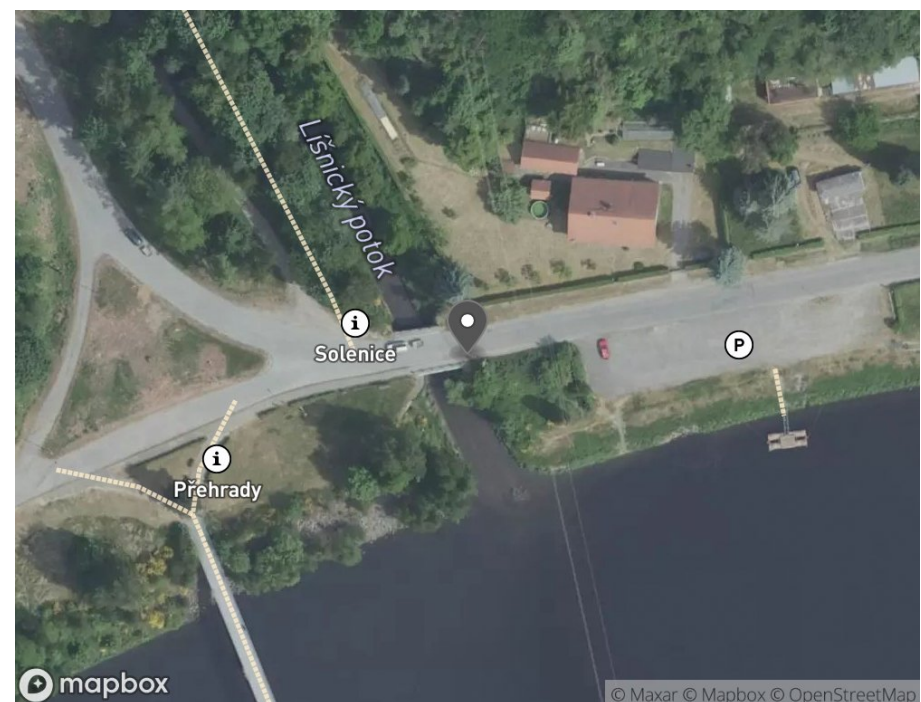
III/1822 - Směr proti staničení | km 5,494 | Cestmistrovství Příbram | Solenice | 49,612701N, 14,188626E | ID 15218

| Bezpečnostní deficit | Přístupové podmínky pro chodce |
| Kategorie | 130 m - Absence pěší infrastruktury |
| Závažnost rizika | <b>Střední</b> |

| Návrh opatření | Vytvoření adekvátních podmínek pro pěší |
| Náročnost realizace | <b>Složité řešení</b> |

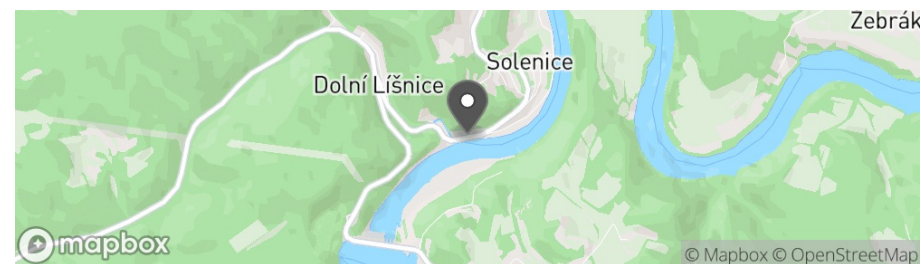
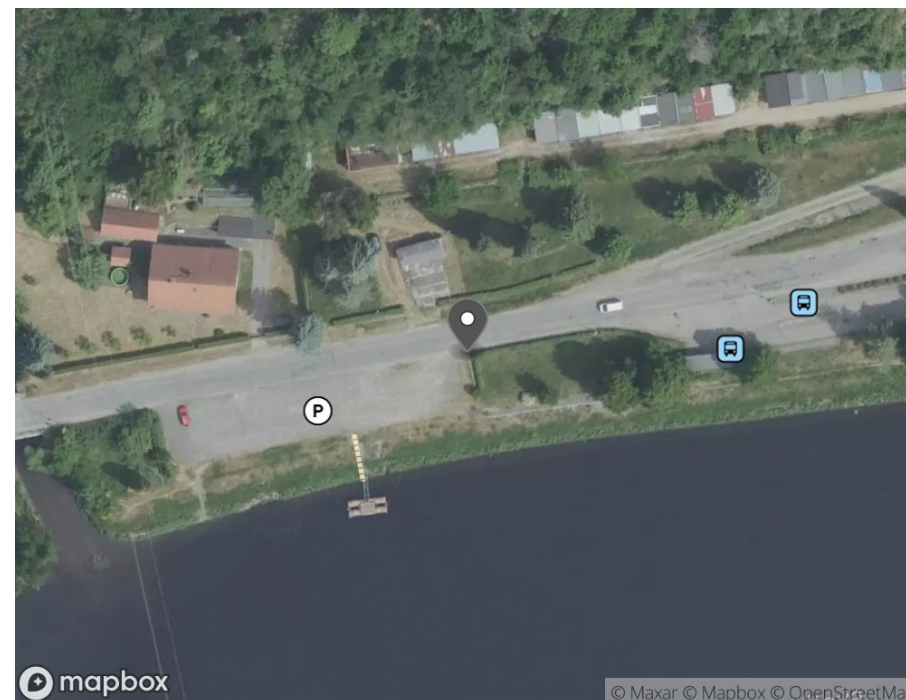
III/1822 - Směr proti staničení | km 5,400 | Cestmistrovství Příbram | Solenice | 49,612831N, 14,189874E | ID 15222

| Bezpečnostní deficit | Křižovatka |
| Kategorie | 1 x - Neadekvátní umístění SDZ |
| Závažnost rizika | Nizká |
| Poznámka | SDZ P 2 je vzdálené od křižovatky 80 m. |

| Návrh opatření | Náprava provedení SDZ |
| Poznámka | Umístění SDZ ve vzdálenosti do 25 m od křižovatky dle TP 65. |

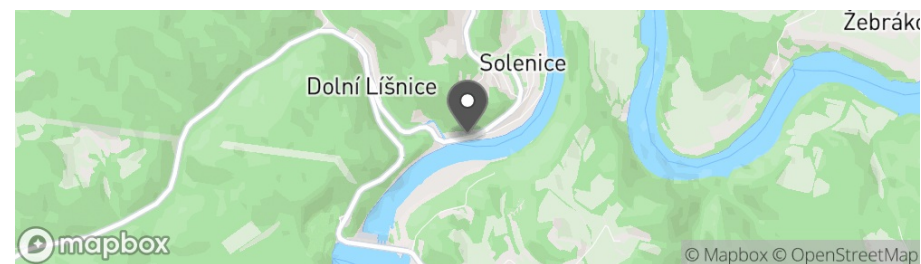
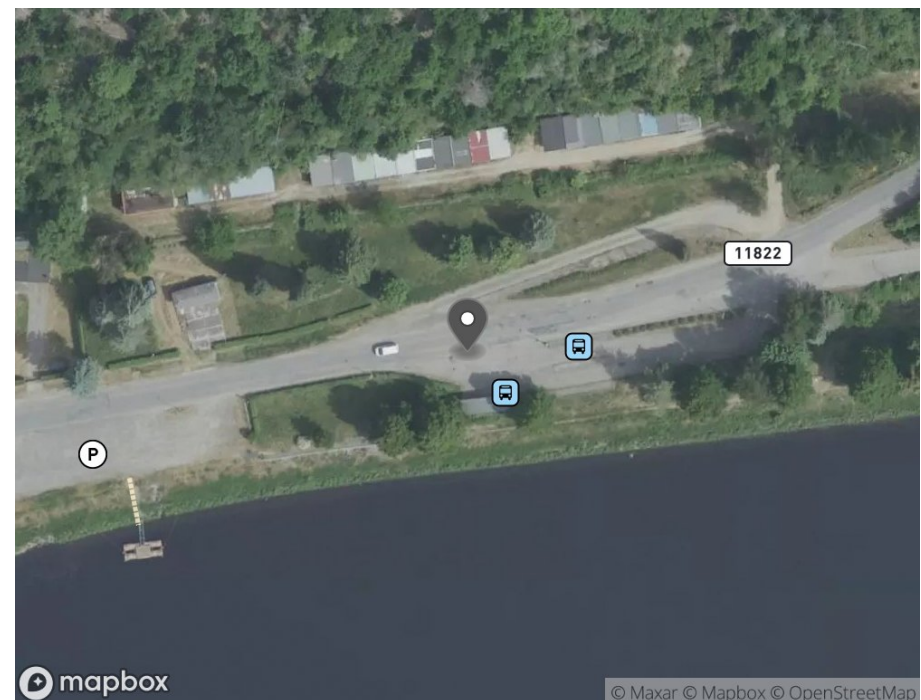
**III/11822 - Směr proti staničení | km 5,367 | Cestmistrovství Příbram | Solenice | 49,612915N, 14,190539E | ID 15223**

| <b>Bezpečnostní deficit</b> | Autobusová zastávka |
| <b>Kategorie</b> | 1 x - Absence nebo opotřebované VDZ<br>1 x - Absence SDZ nebo dopravního zařízení |
| <b>Závažnost rizika</b> | <b>Nizká</b> |
| <b>Poznámka</b> | Absence SDZ B 24a, E 13 s nápisem MIMO BUS. Absence VDZ V 2b. |

| <b>Návrh opatření</b> | Realizace, oprava SDZ |
| <b>Poznámka</b> | Současně realizace VDZ. Řešit společně se záznamem ID 15393. |

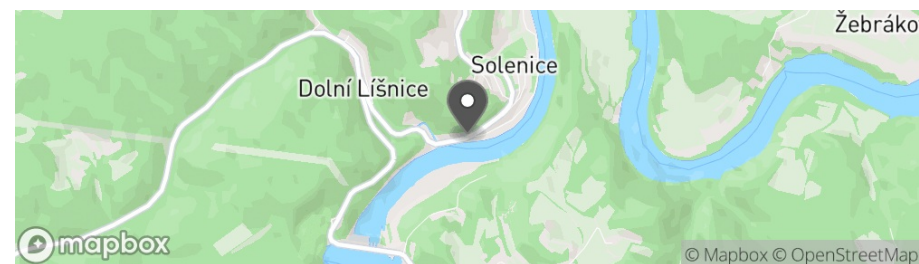
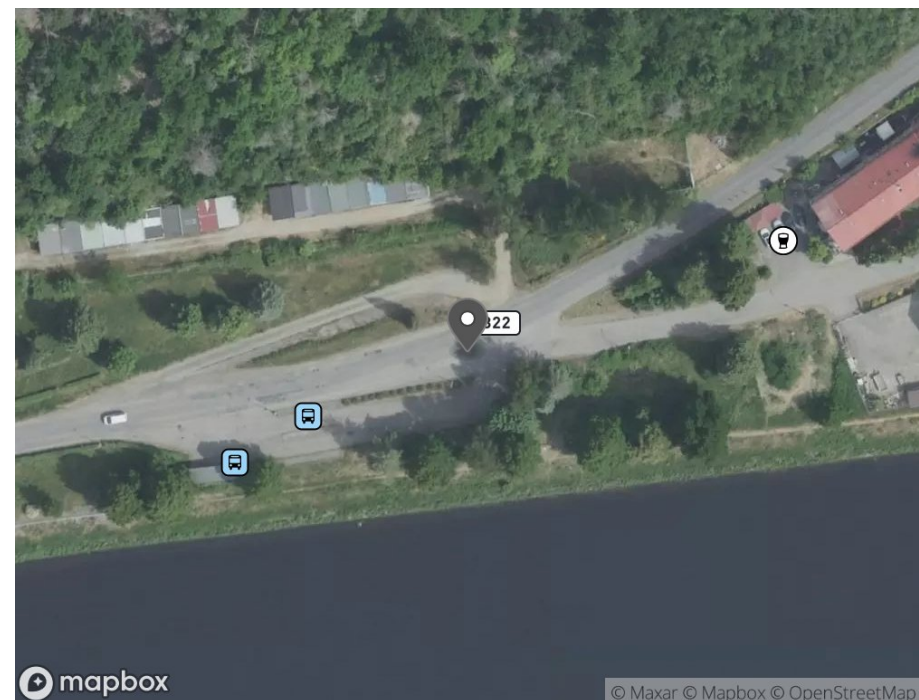
**III/1822 - Směr proti staničení | km 5,288 | Cestmistrovství Příbram | Solenice | 49,613049N, 14,191342E | ID 15225**

| <b>Bezpečnostní deficit</b> | Křižovatka |
| <b>Kategorie</b> | 1x - Absence nebo opotřebované VDZ<br>1x - Neadekvátní úhel křížení (menší než 75° nebo větší než 105°)<br>1x - Rozlehlá křižovatka, psychologická přednost v jízdě |
| <b>Závažnost rizika</b> | <b>Střední</b> |
| <b>Poznámka</b> | Absence VDZ V 2b v prostoru křižovatky. |

| <b>Návrh opatření</b> | Stavební úprava křižovatky, vč. dopravního značení |

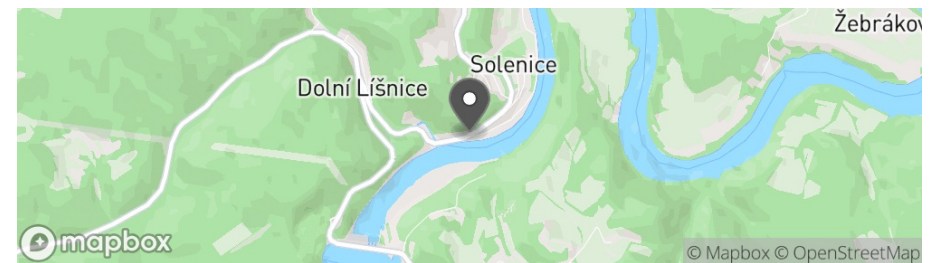
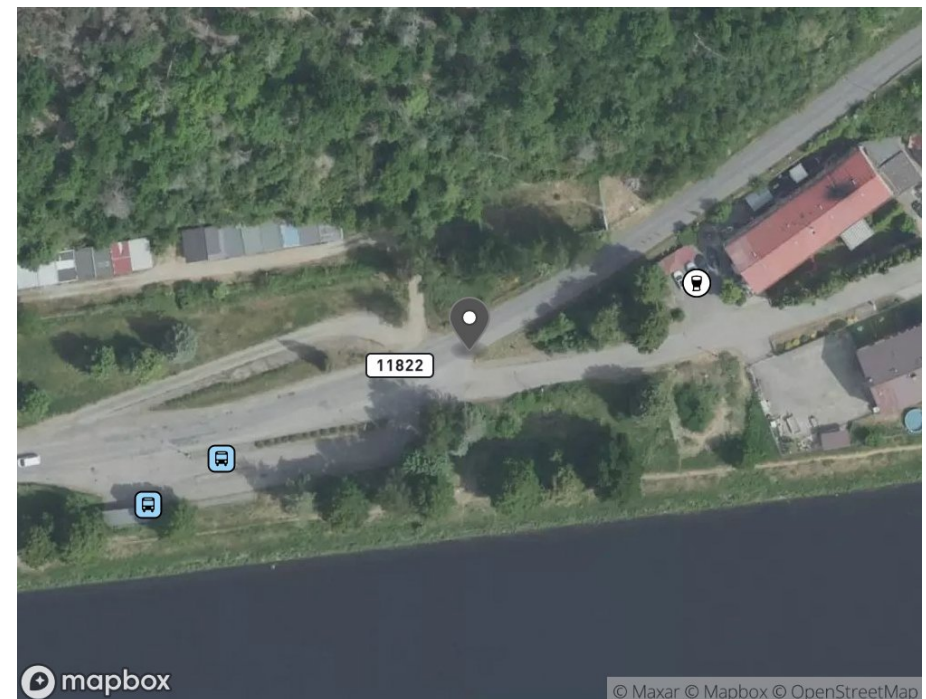
III/11822 - Směr proti staničení | km 5,272 | Cestmistrovství Příbram | Solenice | 49,613132N, 14,191607E | ID 15392

| Bezpečnostní deficit | Mezikřižovatkový úsek |
| Kategorie | 235 m - Absence nebo opotřebované VDW |
| Závažnost rizika | Nizká |
| Poznámka | Absence VDW V 4. |

| Návrh opatření | Realizace, oprava VDW |

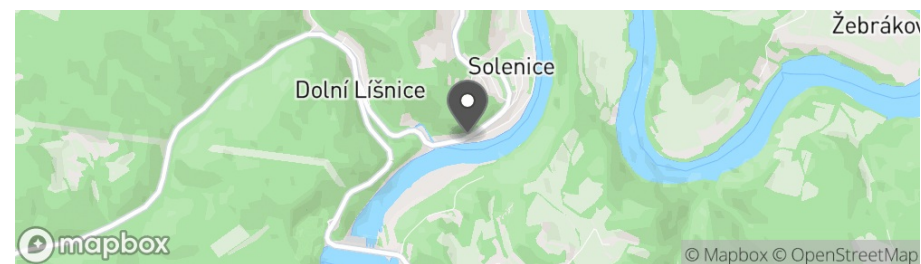
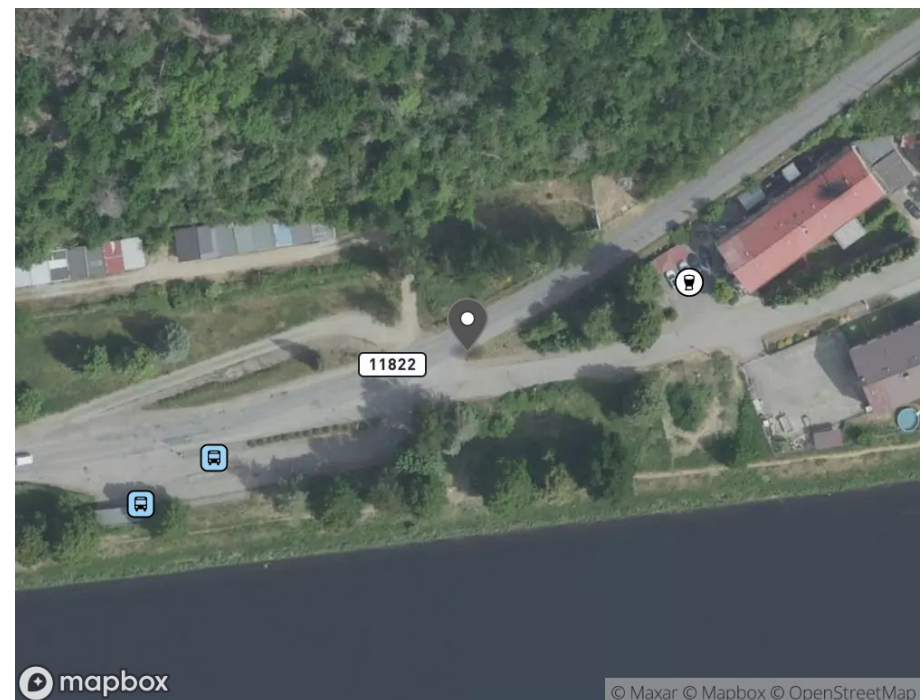
**III/11822 - Směr proti staničení | km 5,270 | Cestmistrovství Příbram | Solenice | 49,613129N, 14,191623E | ID 15226**

| <b>Bezpečnostní deficit</b> | Přístupové podmínky pro chodce |
| <b>Kategorie</b> | 235 m - Absence pěší infrastruktury |
