# Posuzování vlivu projektu zateplení objektu budovy dílen SOŠ a SOU Dubská, Kladno na populace chráněných a zvláště chráněných druhů živočichů

5/2016 Vypracovala: RNDr. Jindra Mourková, Ph.D.,

## **Posuzovaný objekt: budova dílen (SOŠ a SOU) v ulici Dubská 967, Kladno – Dubí, stavby kat.č. 1623/128 a kat.č. 1623/73**

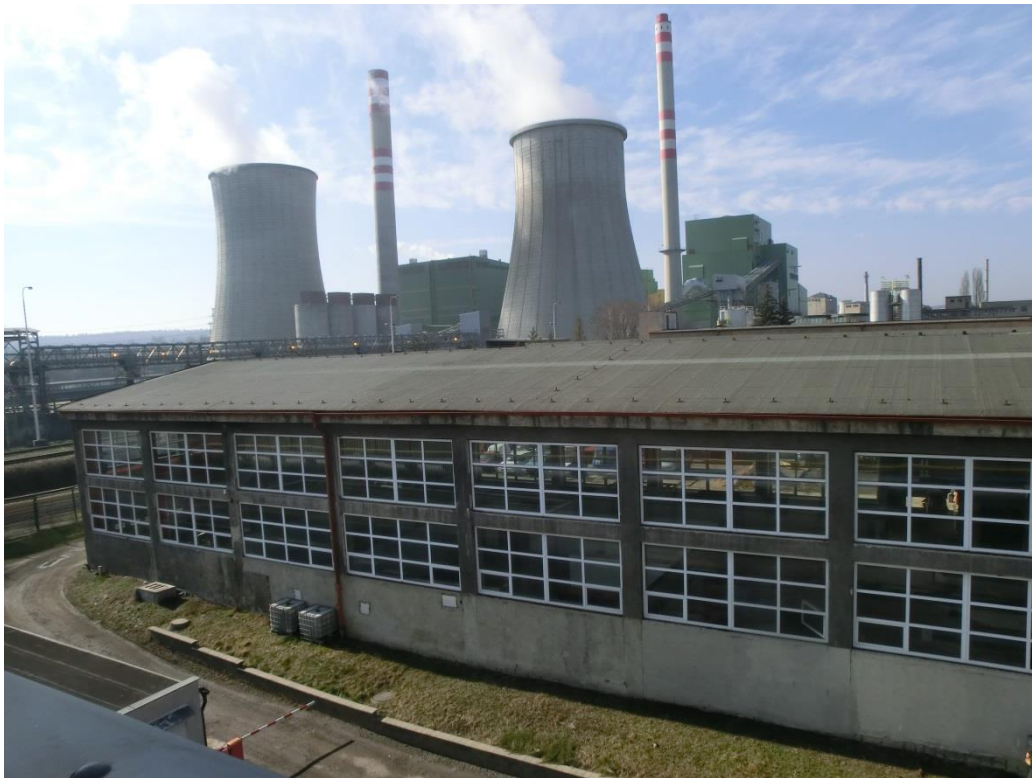
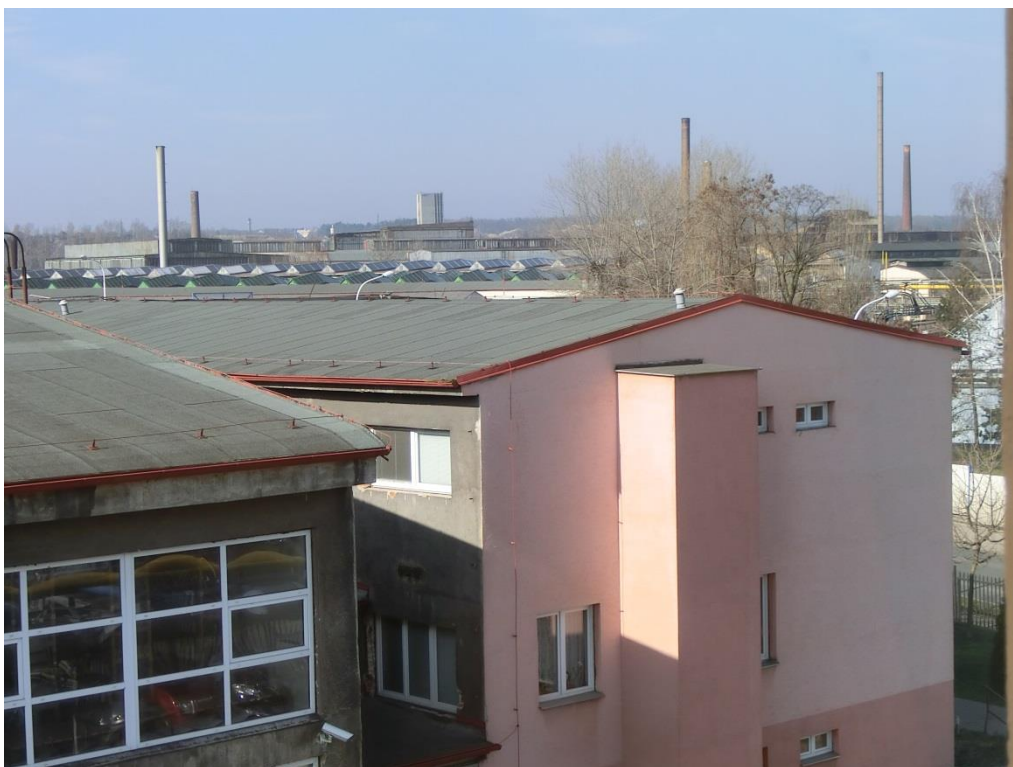
**Popis stavby:** Stavby kat.č. 1623/128 a kat.č. 1623/73 mají 1 až 2 nadzemní podlaží a sedlovou střechu (obr. 1 a 2). Budovy jsou zčásti zděné, zčásti betonové, střecha jednoplášťová. Budovy nemají půdní prostory. Budovy jsou částečně podsklepené, ve sklepě se nachází kotelna.

Obr 1 a 2: Exteriér stavby

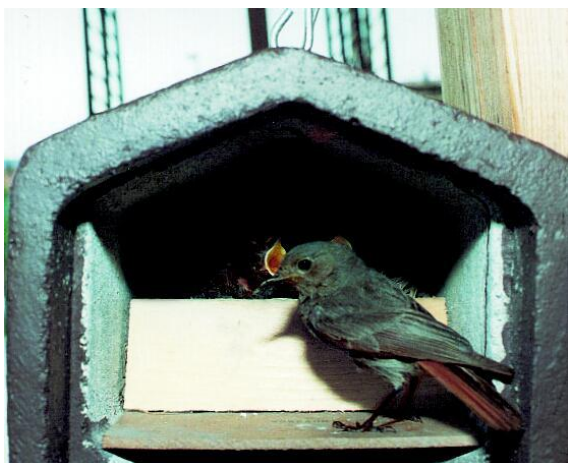
Obr. 30: Polobudka (<http://www.zelenadomacnost.com/detail/459-Ptaci-budka/polobudka-2HW/>)

V rámci stavebních úprav dojde k likvidaci mnoha potenciálních úkrytů netopýrů a hnízdišť ptáků. Jako kompenzační opatření navrhuji instalaci čtyř polobudek (obr. 30) a šesti dvojhnízd pro jiříčky (obr. 31) přímo na budovu dílen. Polobudky musí být orientované vletovým otvorem na východ nebo na jih. Polobudky i dvojhnízda se instalují v horní části stěny hned pod střešní přesah.

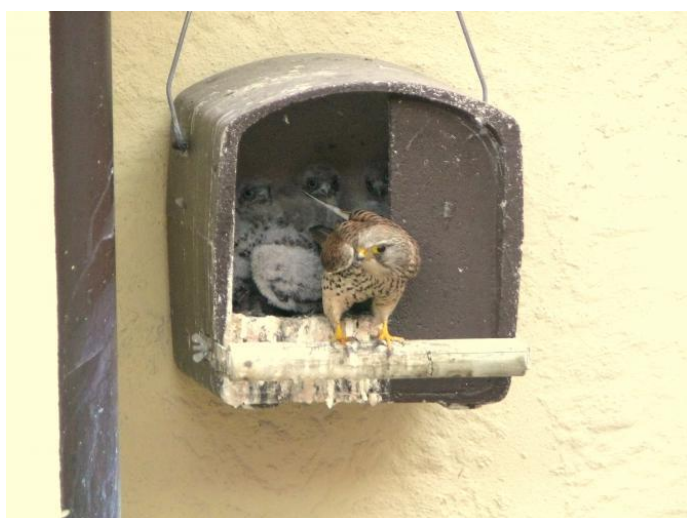
Obr.32: Budka pro poštolky (<http://www.zelenadomacnost.com/detail/480-Ptaci-budka-28-pro-postolky/>)

Pro poštolku obecnou (obr. 32) navrhuji instalaci budky v objektu na topol jižně od budovy školy (na 2. topol od východu). Budka musí být orientovaná vletovým otvorem na východ a umístěna cca 5m nad zemí.

Je možno také (nechat) vyrobit dřevěnou budku pro poštolky.

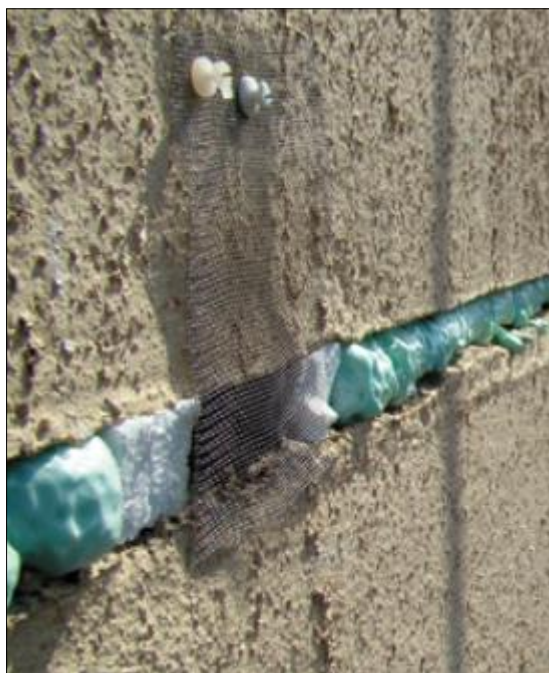
Obr. 34: Jednosměrná uzávěra. Síťka musí těsně přiléhat ke stěně domu a přesahovat otvor ze všech stran min. o 5 cm.

**Jestliže by nebylo možné instalovat lešení a na něm sítě ve stanovených termínech 1. 4. - 14. 5., 16. 8. - 31. 10., obraťte se na J. Neckářovou (tel.: 732 649 394), označí na budovách dílen místa, kam je zapotřebí instalovat ve stejných obdobích jednosměrné uzávěry. (viz též Příloha a obr. 33 - 36)**

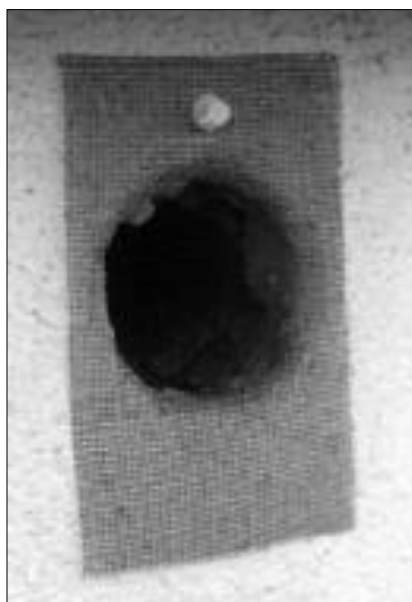
Obr. 36: Jednosměrná uzávěra přes větrací otvor.
